LICITATION RADISSON ANTOINE
TRIBUNAL JUDICIAIRE DE LYON
Service des saisies-immobilières
RG 24/00135

SPANC SIMA COISE 1 passage du Cloître 42330 SAINT GALMIER ☎ : 04 77 94 49 61 e-mail : spanc@sima-coise.fr	Contrôle de fonctionnement		Page 1 / 7	
		Effectué le :	20/09/2022	Date avis de passage :	25/07/2022
		Dossier n°:	4065	Technicien :	Jordan LEHALLE

RAPPORT DE VISITE

Localisation	80 chemin de la Broa, Grange Neuve, 69590 LARAJASSE		
Propriétaire	M. Antoine RADISSON	Usage des locaux	Habitation secondaire.
Personne(s) présente(s)	Propriétaire.	Locataires	
Année d'installation	2000	Nombre de pièces principales	8
Références cadastrales	A 194	Nombre d'occupants	2
Filière	FTE+Tranchées d'épandage		
Conclusion	INTERVENTION TECHNIQUE OBLIGATOIRE EN CAS DE VENTE UNIQUEMENT

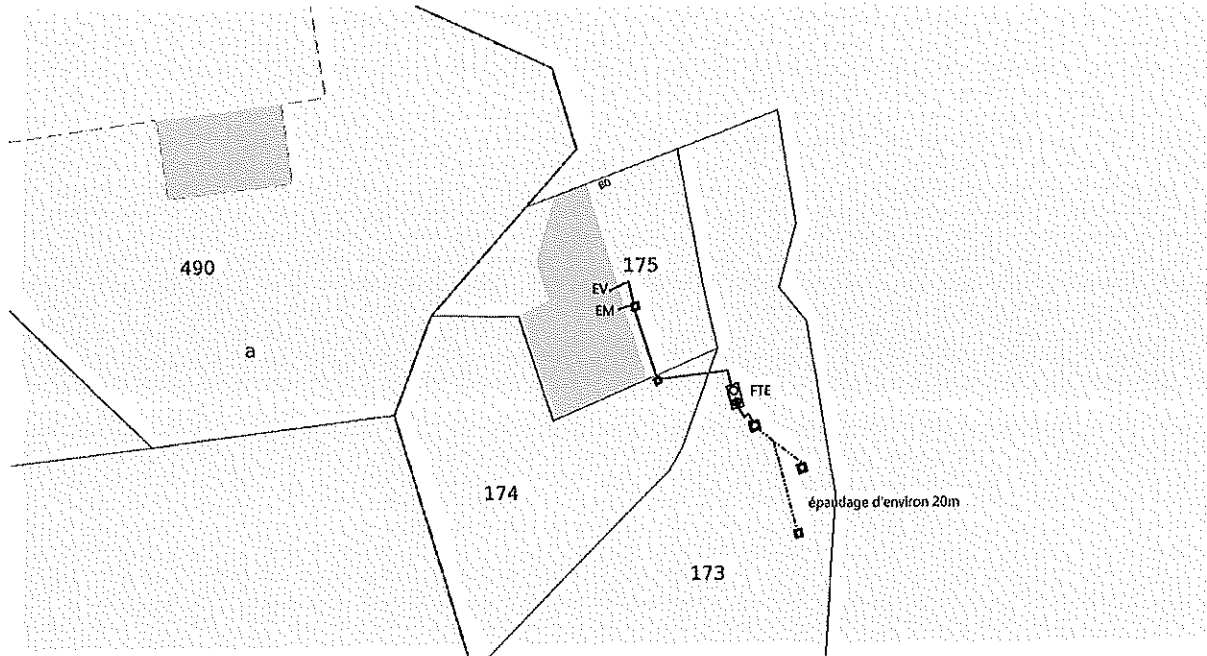
Schéma de la filière d'assainissement

Toutes les eaux usées du logement sont collectées puis sont dirigées vers un prétraitement de type fosse toutes eaux avec préfiltre intégré fonctionnel, entretenu mais sous dimensionné et mal ventilé. Les eaux prétraitées iraient ensuite dans un épandage de petite longueur. Ceci pourrait représenter un danger pour la qualité de nos ressources en eau.
La résidence est secondaire et peu occupée.
Aucun rejet ou nuisances constatés le jour de la visite.

- installer un prétraitement et un traitement adéquat (plus grand car sous dimensionné.)
- ventiler correctement la fosse par une ventilation primaire (surmontée d'un champignon) située en amont de la fosse et par une ventilation secondaire (surmontée d'un extracteur) piquée en sortie de fosse, remontées au dessus des locaux d'habitation pour éviter les nuisances olfactives et la corrosion des ouvrages (en diamètre 100mm et espacées au moins d'un mètre chacune).
