PROCÈS-VERBAL DE CONSTAT

Références étude : 193 961 / 05 / OF / 4436-1

Syndicat des Copropriétaires "Le Gorge de Loup" Bâtiment SR 3

Résidence "Le Gorge de Loup" 24 avenue Joannès Masset 69009 LYON

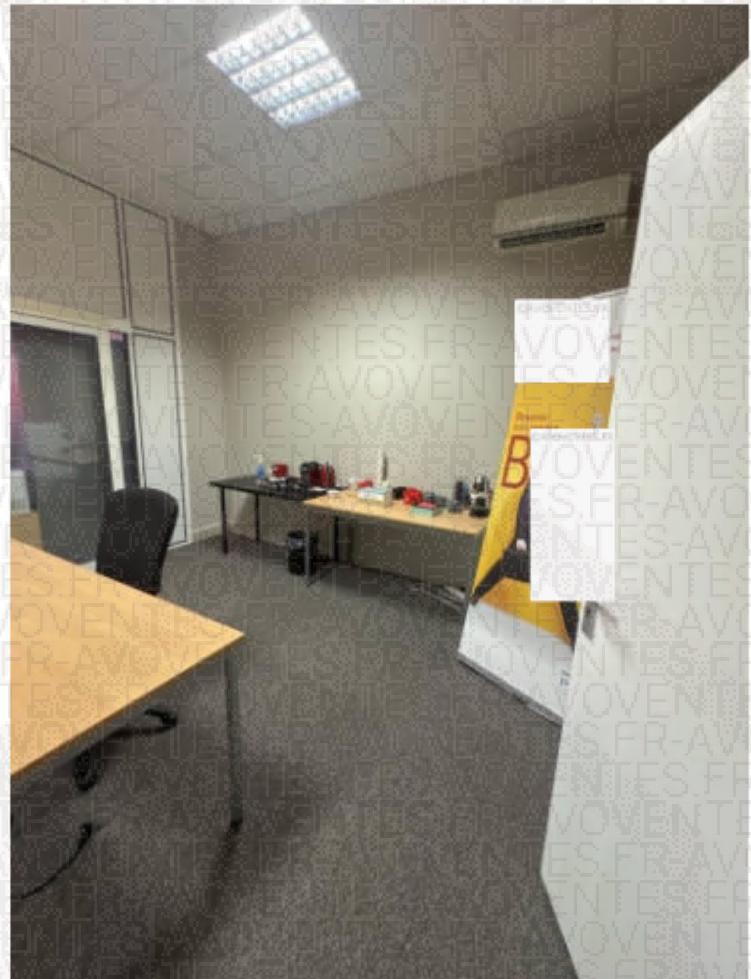
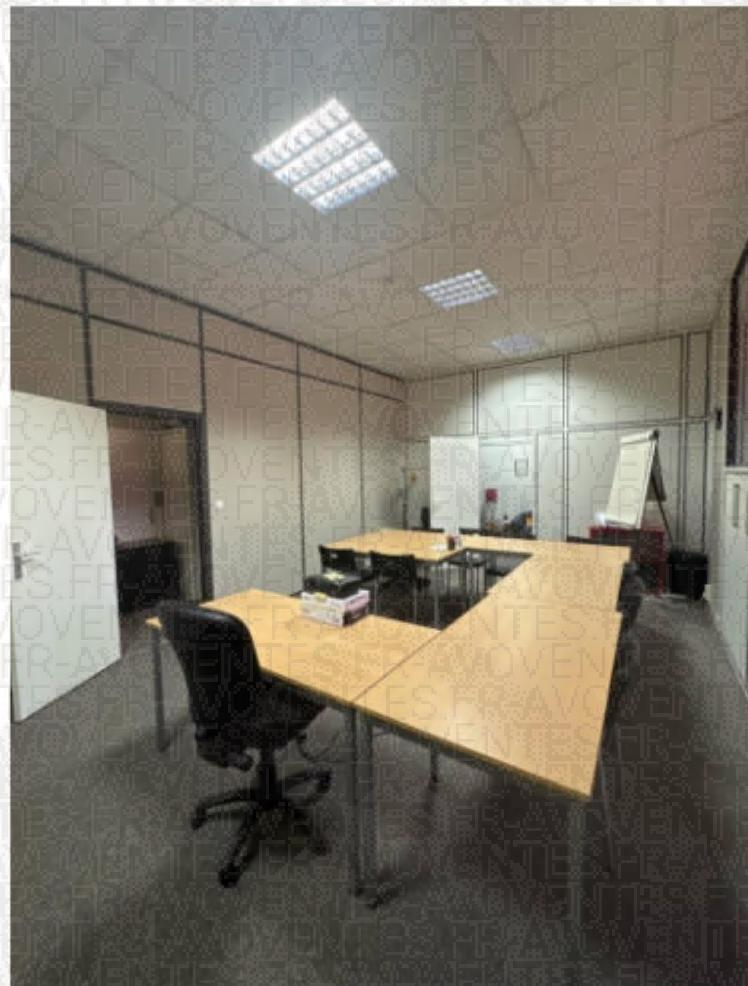
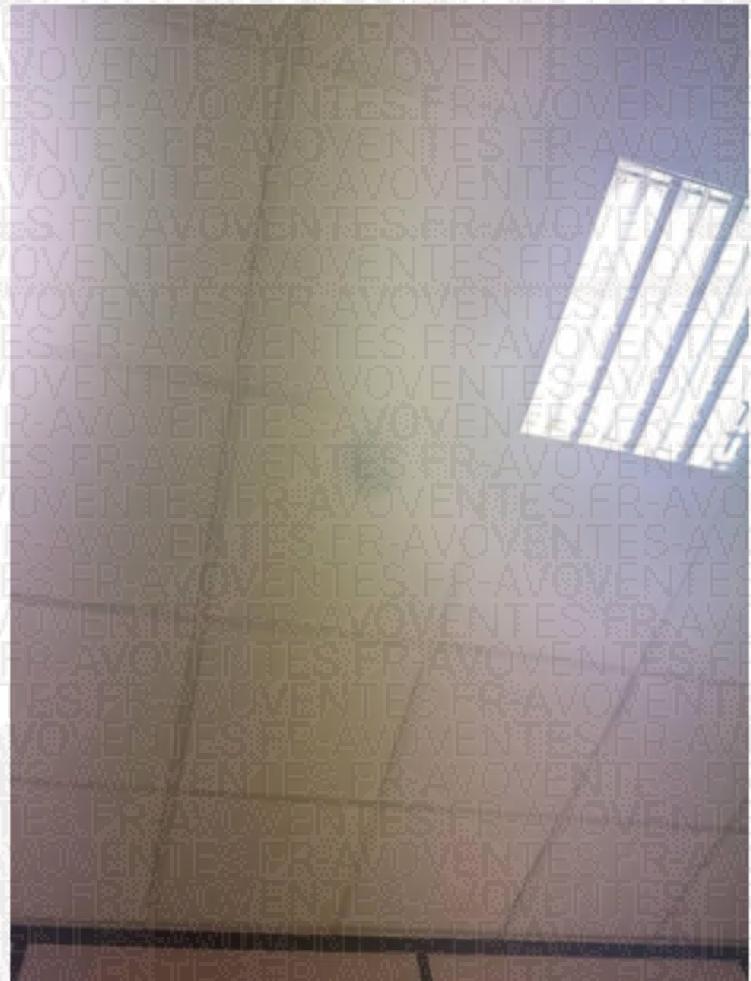
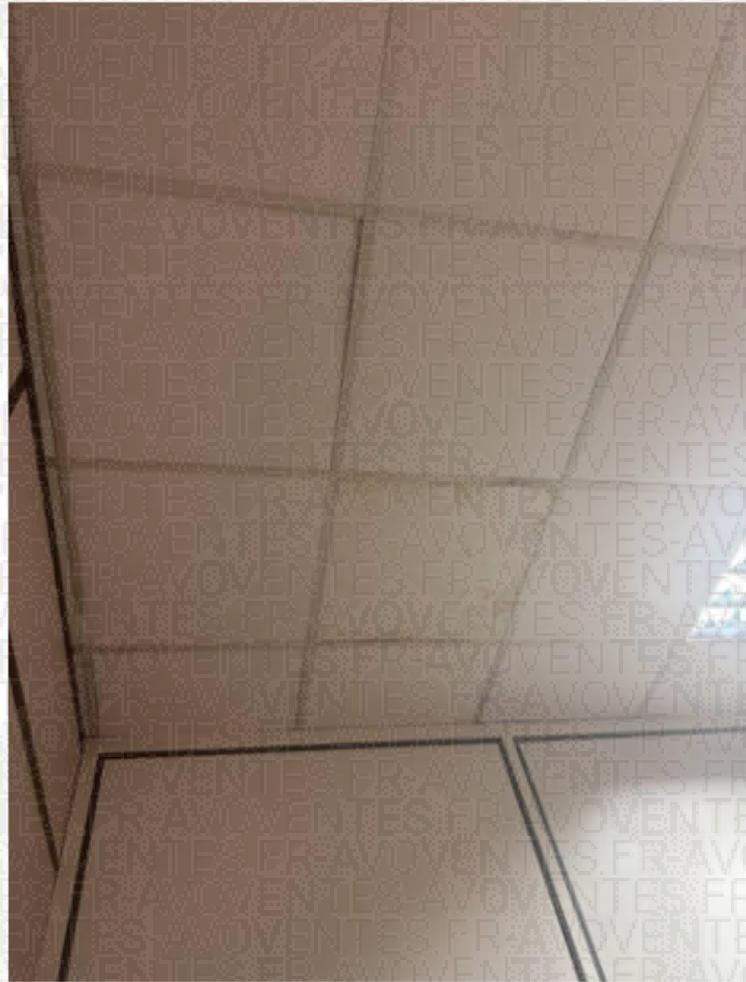
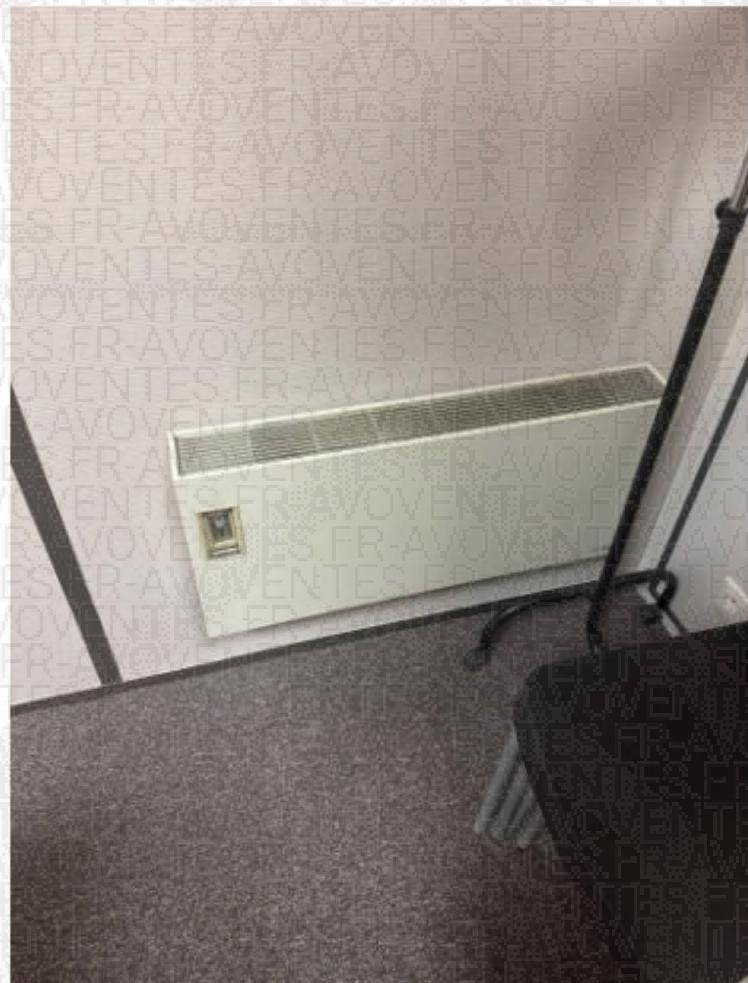
Salle de réunion

Des traces d'infiltration sont visibles au niveau d'une des dalles plafonnères minérales et le système électrique de chauffage (convecteur) ne fonctionne pas pour cette pièce.

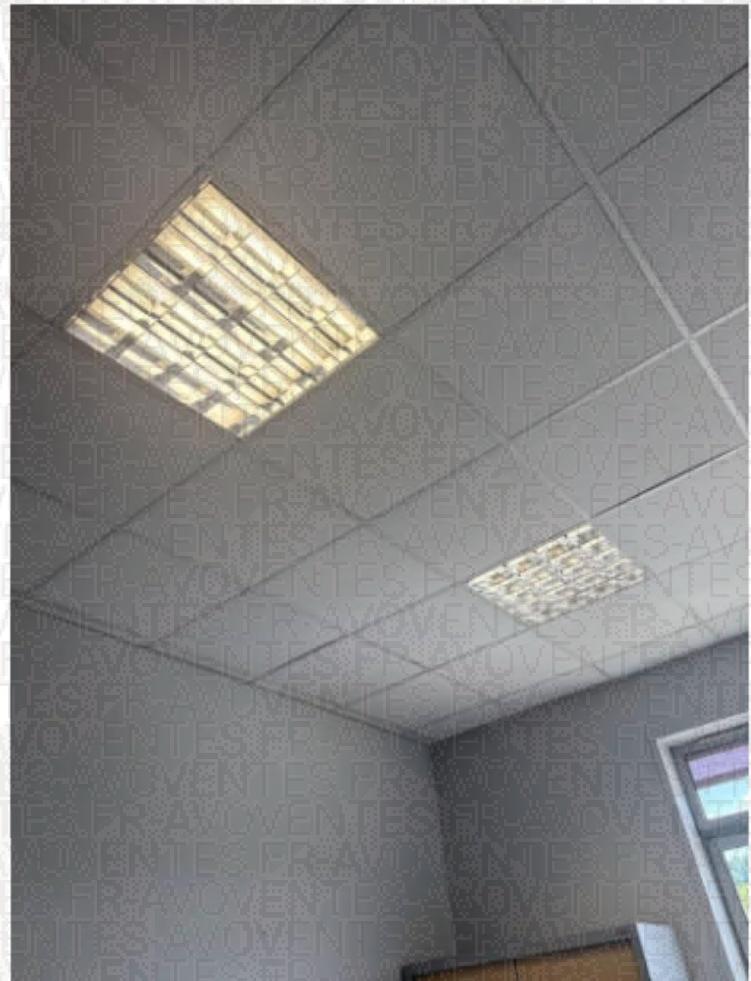
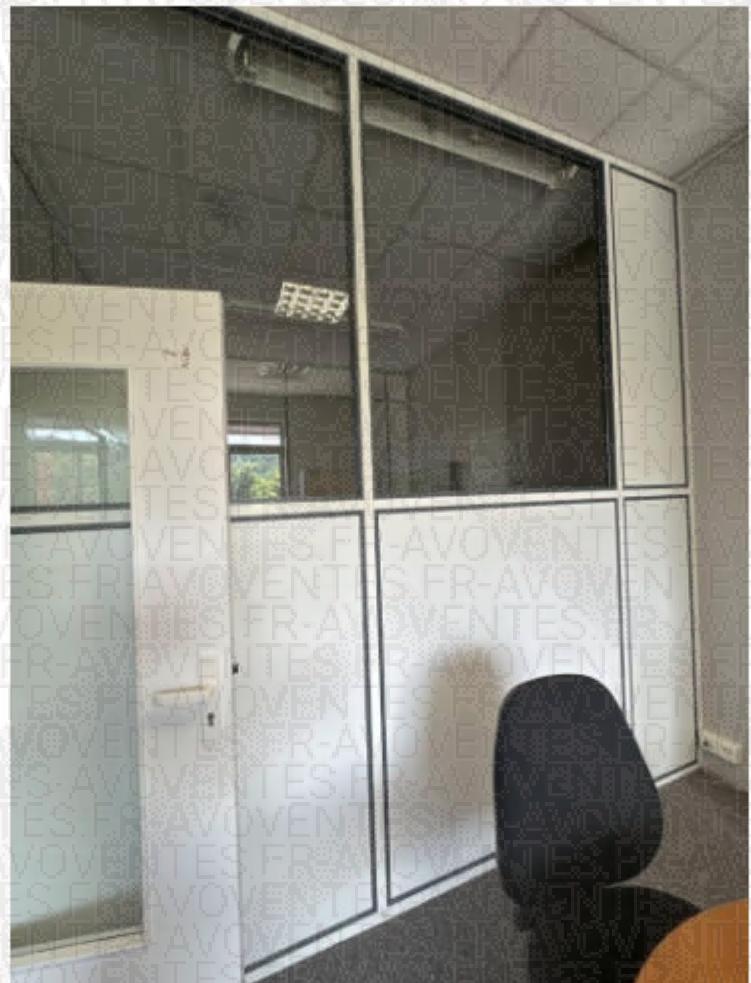
BUREAU 4

Les dalles plafonnieres minérales composent le plafond. Des auréoles sont visibles.

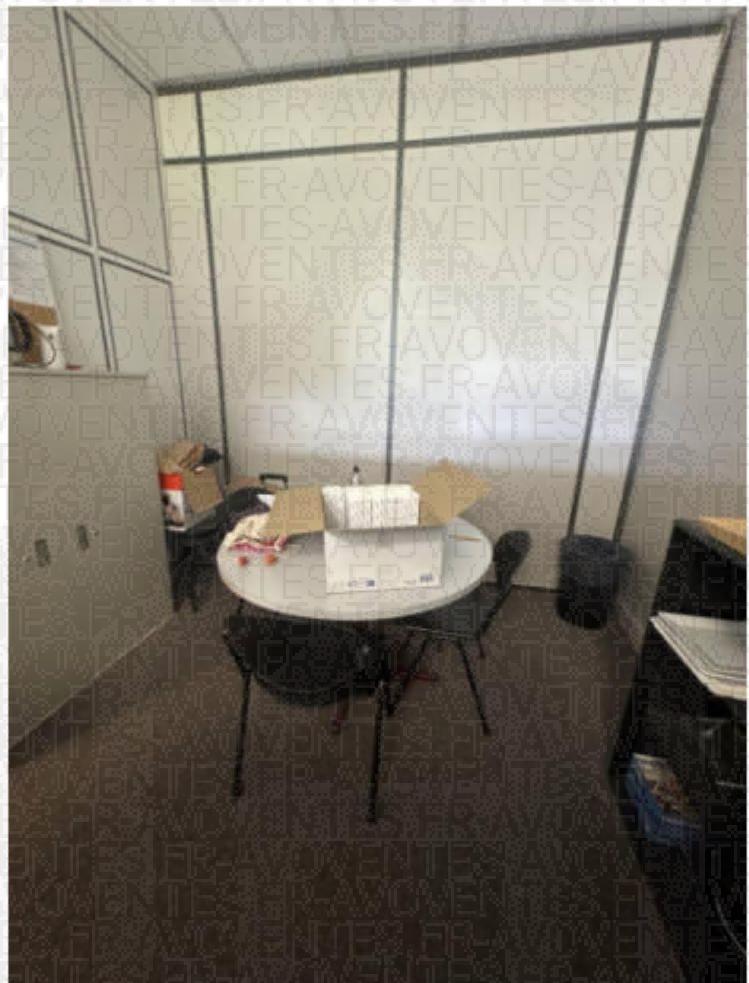
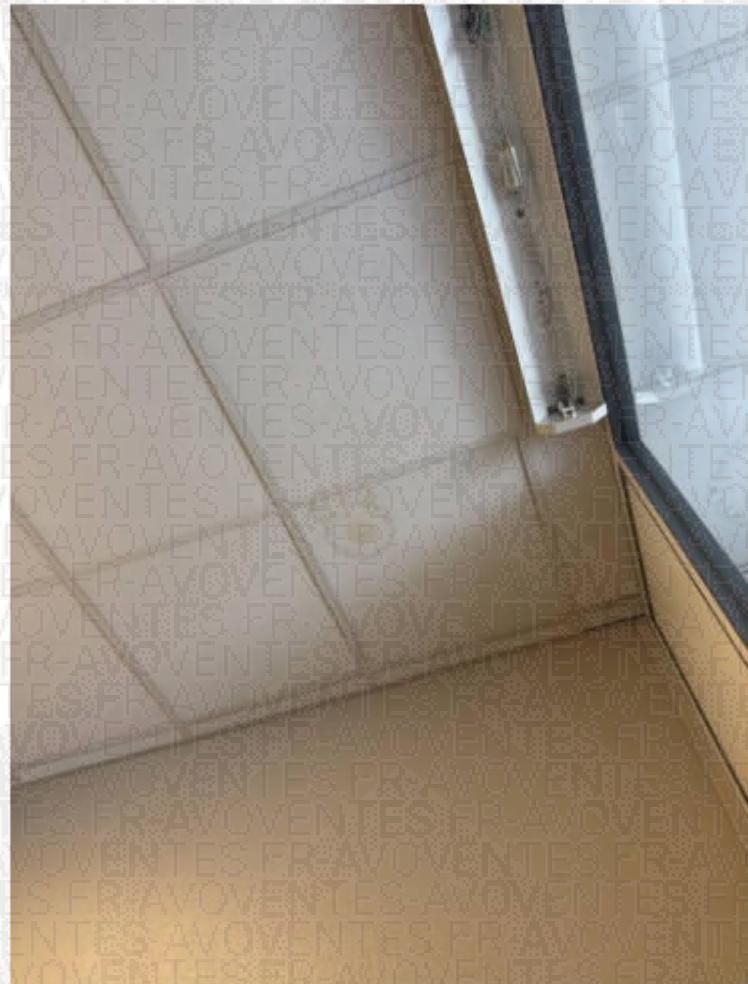
Espace cuisine

Des taches d'infiltrations sont visibles sur les dalles minérales. L'éclairage est fonctionnel.
L'ensemble du local est entretenu.

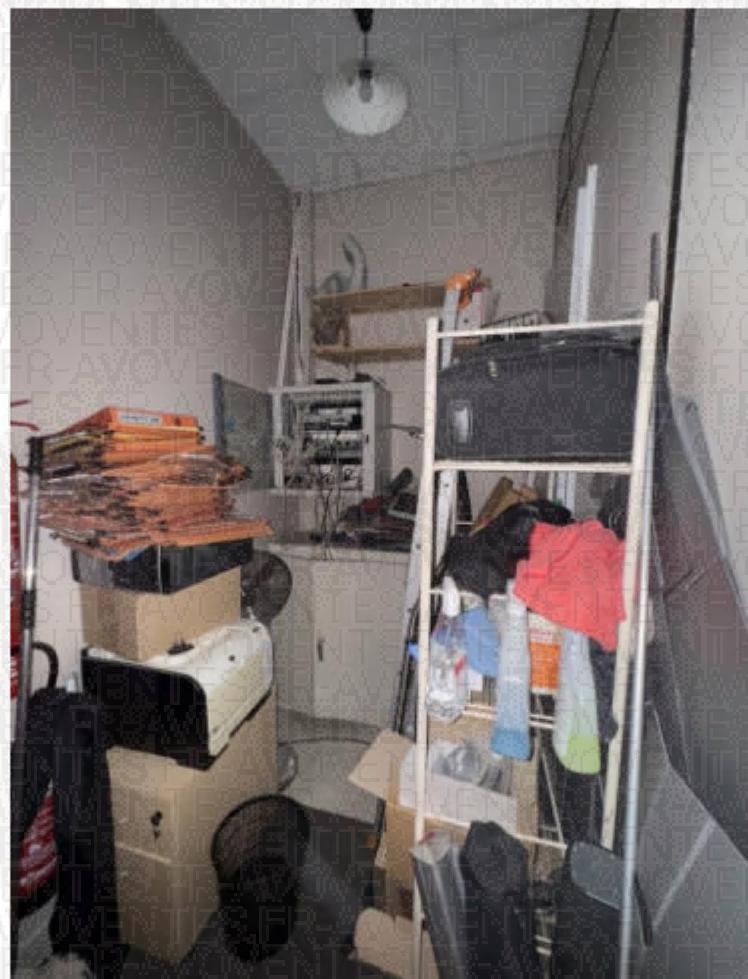
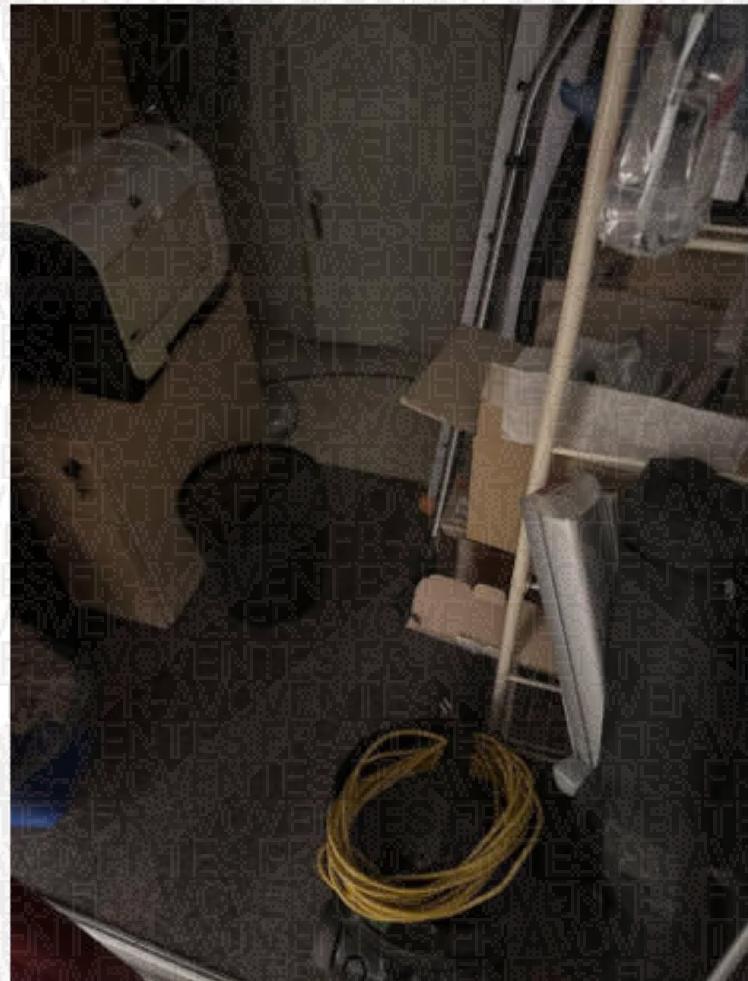
Local technique

À gauche de la porte, présence d'un espace séparé par deux rideaux, considéré comme un local technique. L'éclairage est non fonctionnel.
