PROCÈS – VERBAL
DE CONSTAT

A l'effet de dresser le procès-verbal descriptif des biens immobiliers ci-après désignés sur la commune de MARCILLY D'AZERGUES (69380), 163, chemin de la Fuchette.

L'ensemble comporte une maison individuelle sur 3 niveaux, d'une surface habitable totale de **219,93 m²**, et un atelier d'une surface au sol de **5,25 m²**.

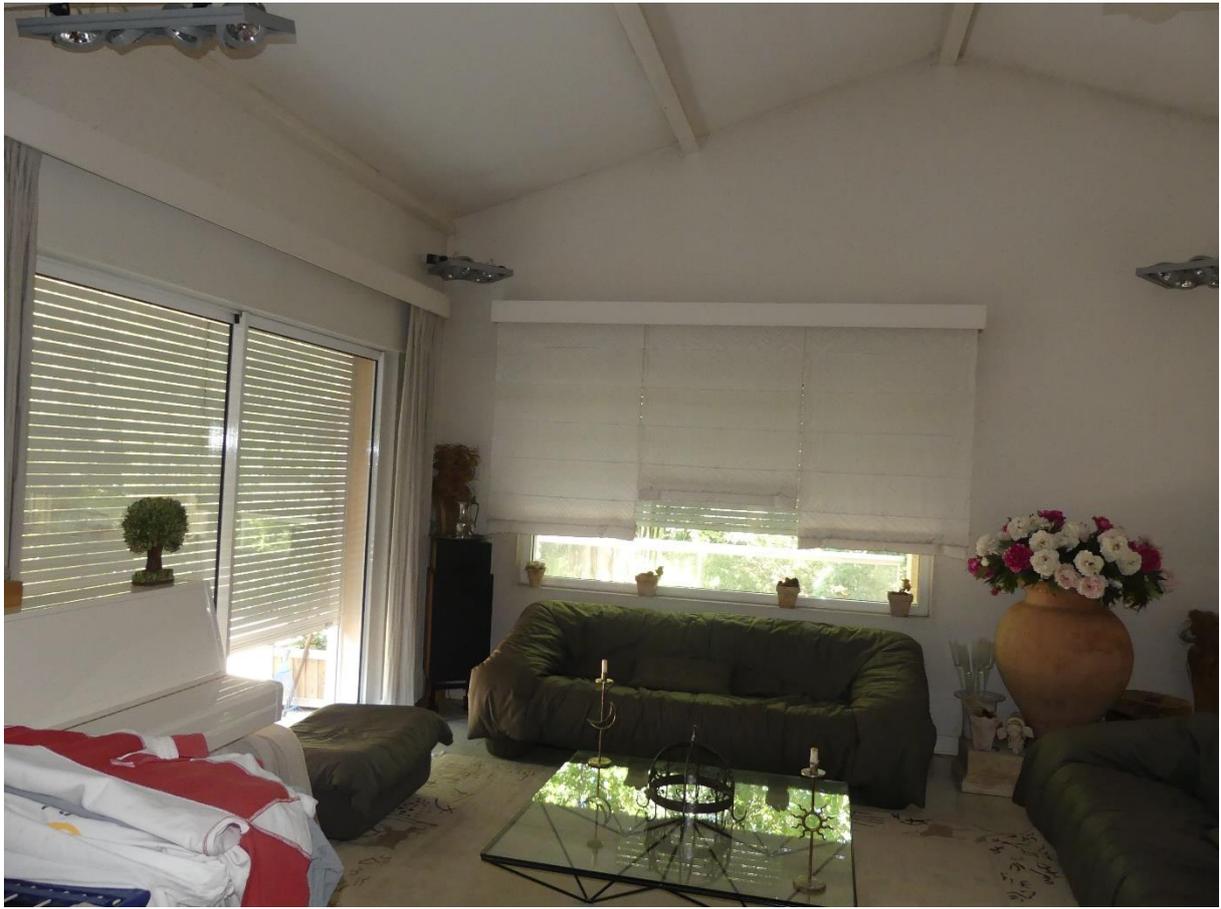
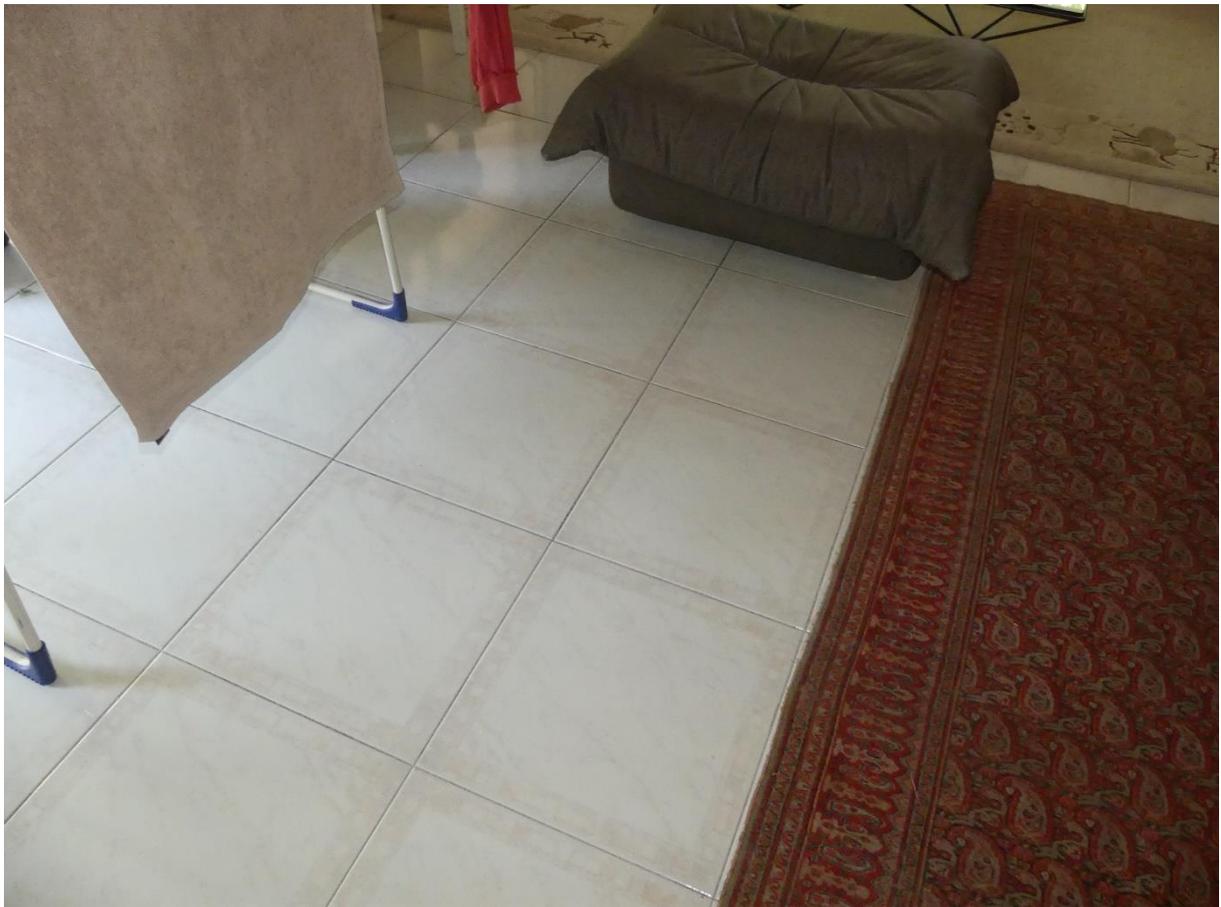
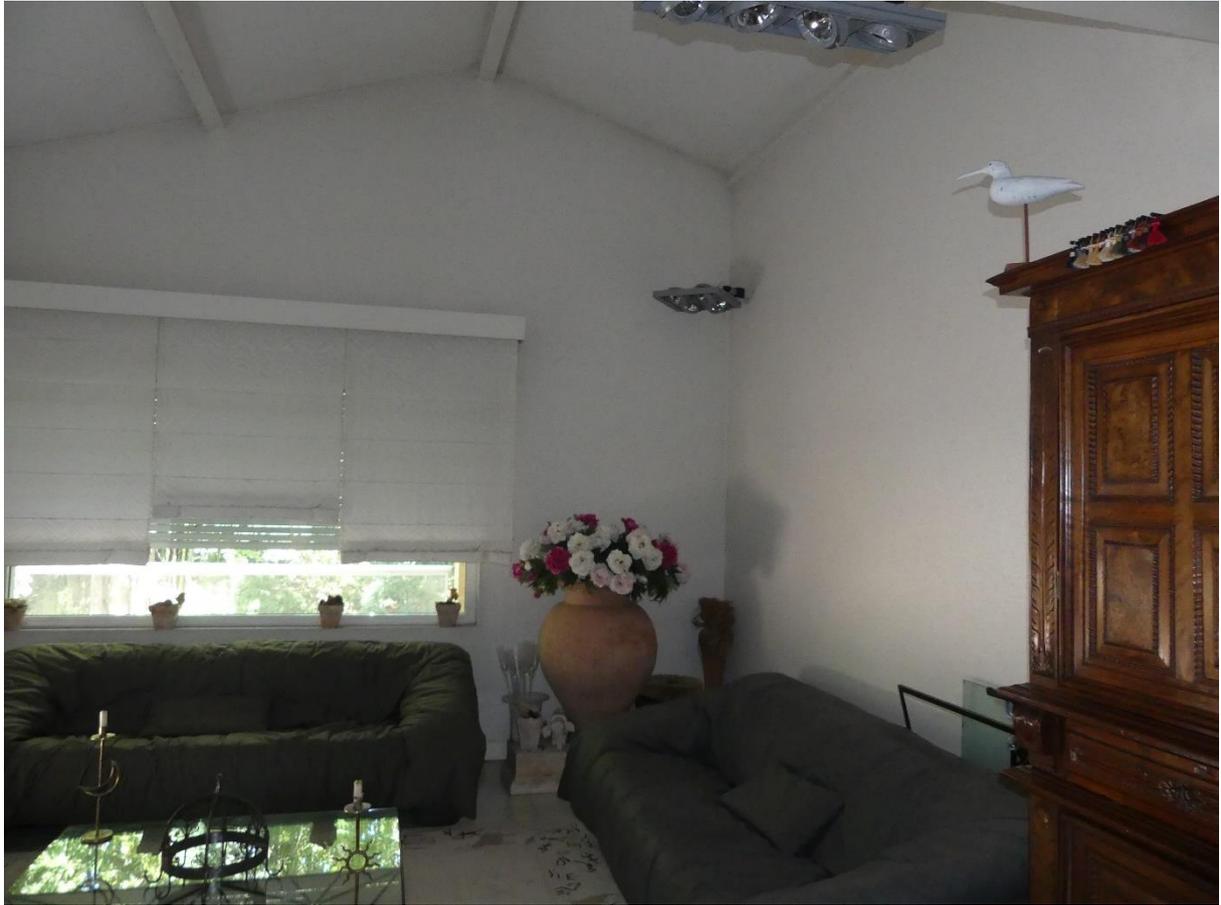
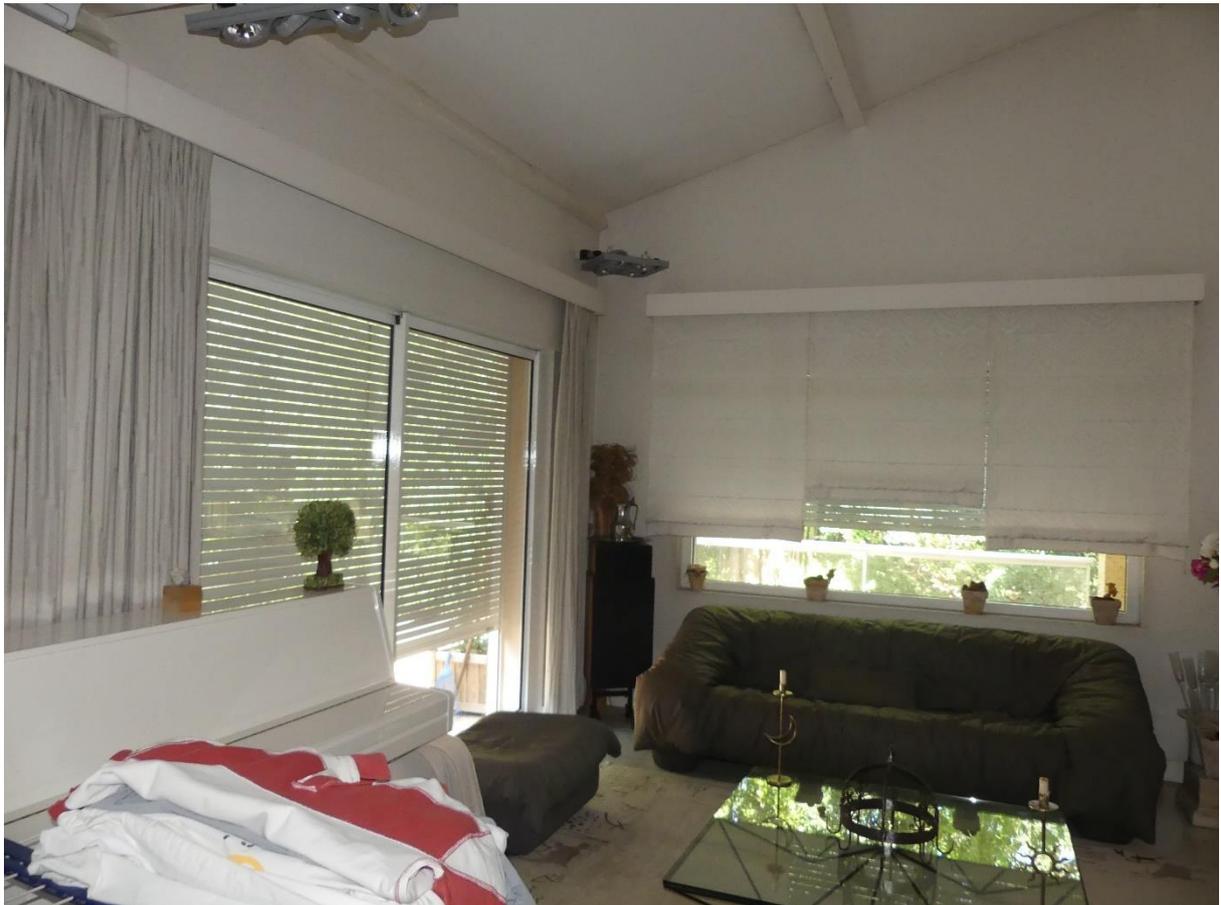
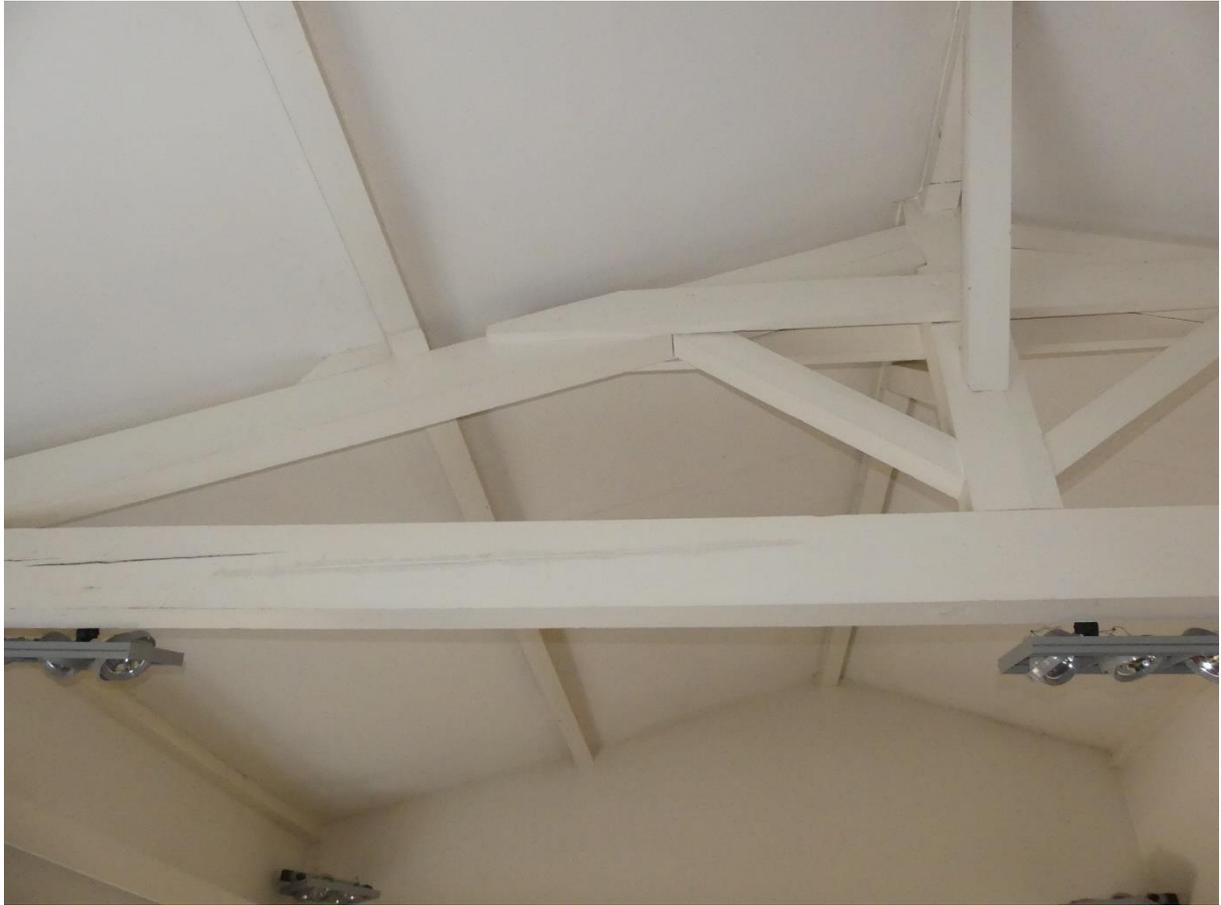
Séjour (39.59 m²)

Le plafond est constitué d'un toit cathédral avec poutrelles en bois. L'ensemble est entretenu. Les parois disposent d'une tapisserie entretenue. Le sol est constitué d'un carrelage.

La pièce est meublée, ce qui m'empêche de voir l'intégralité des surfaces. Sur les surfaces visibles, les lieux sont entretenus. Le plafond présente une hauteur de 4 mètres.

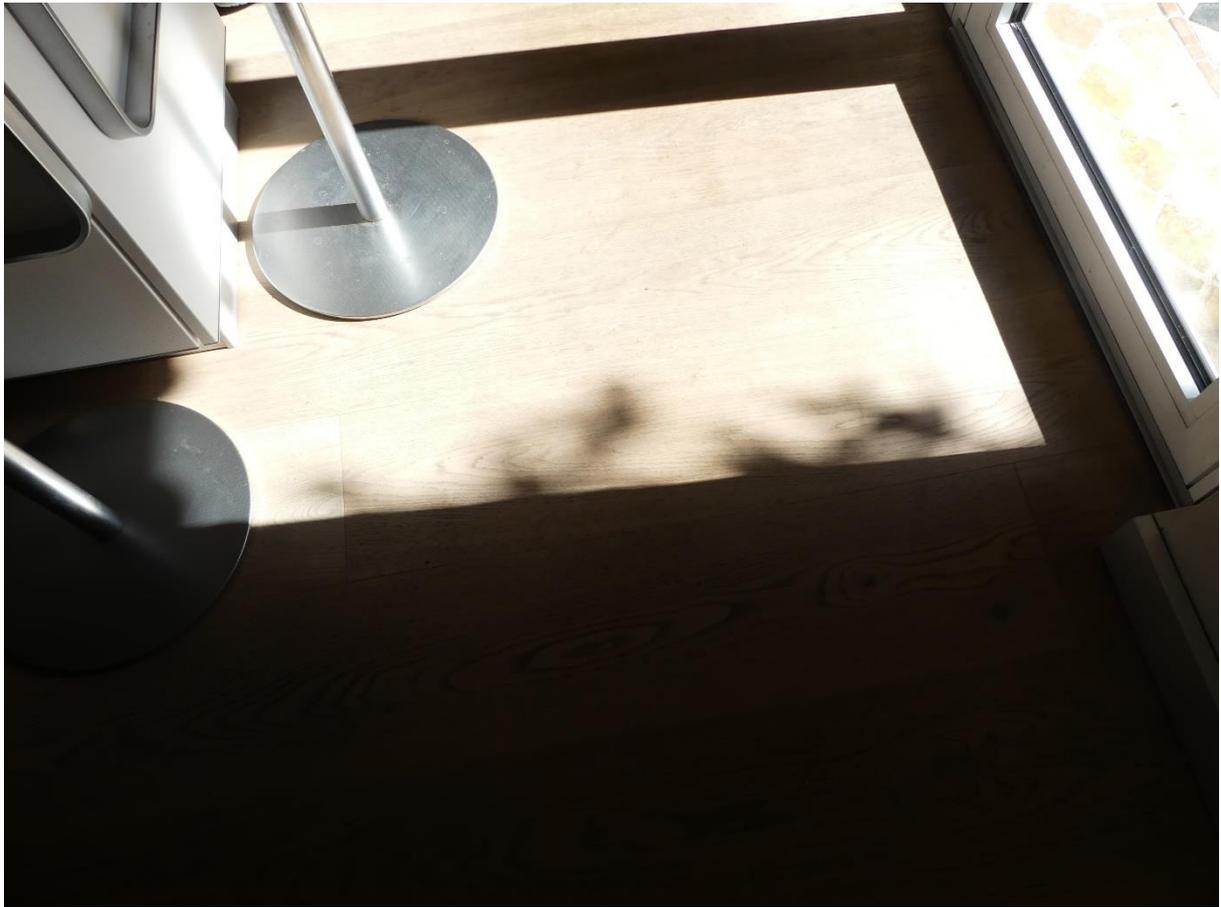
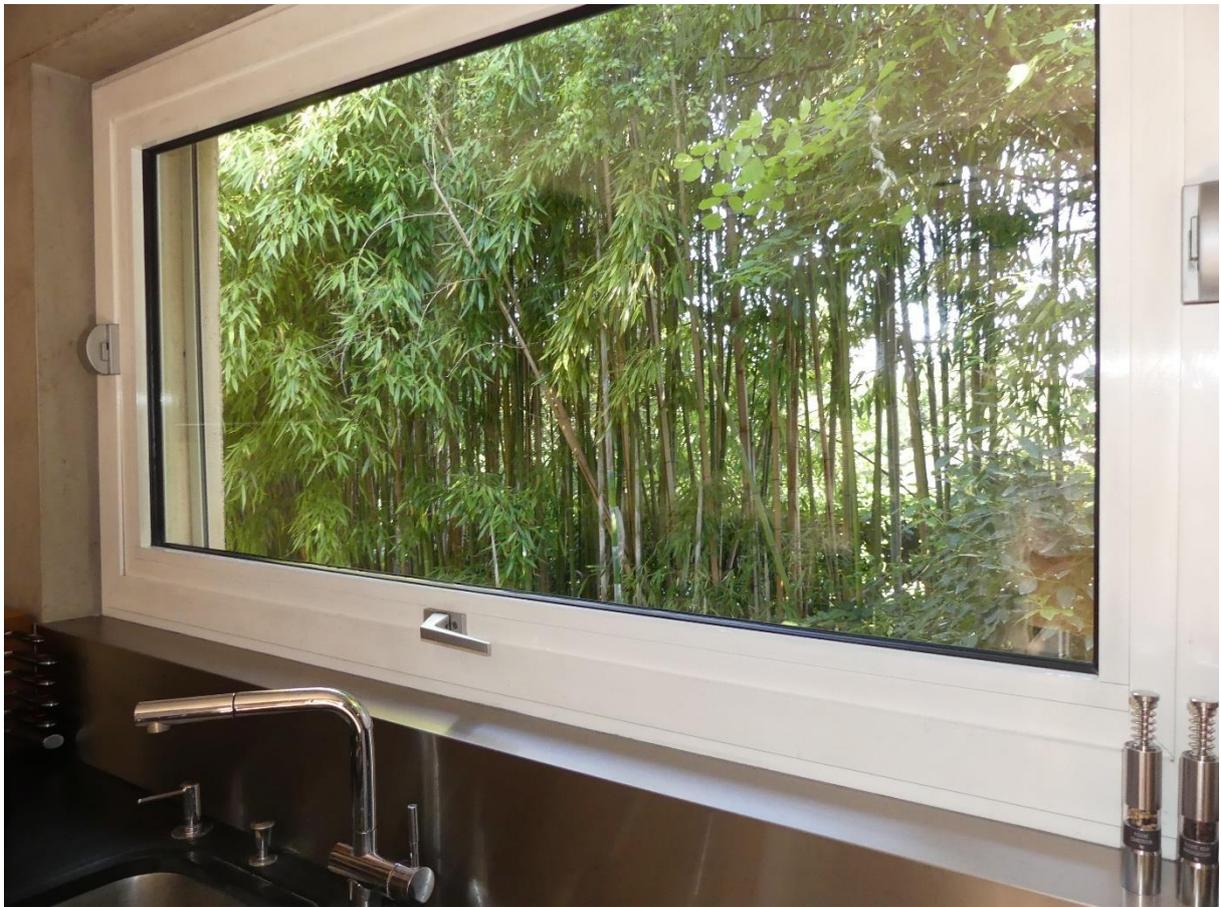
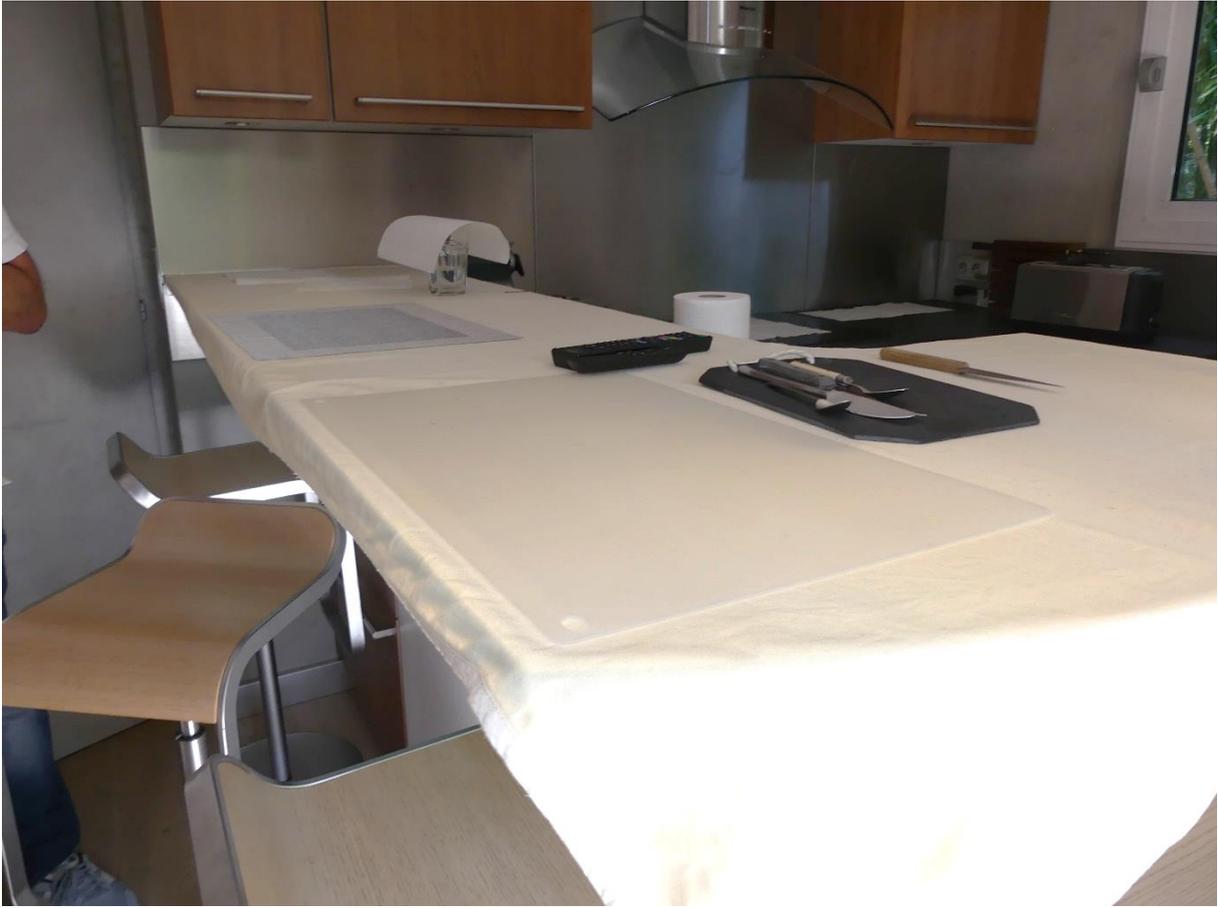
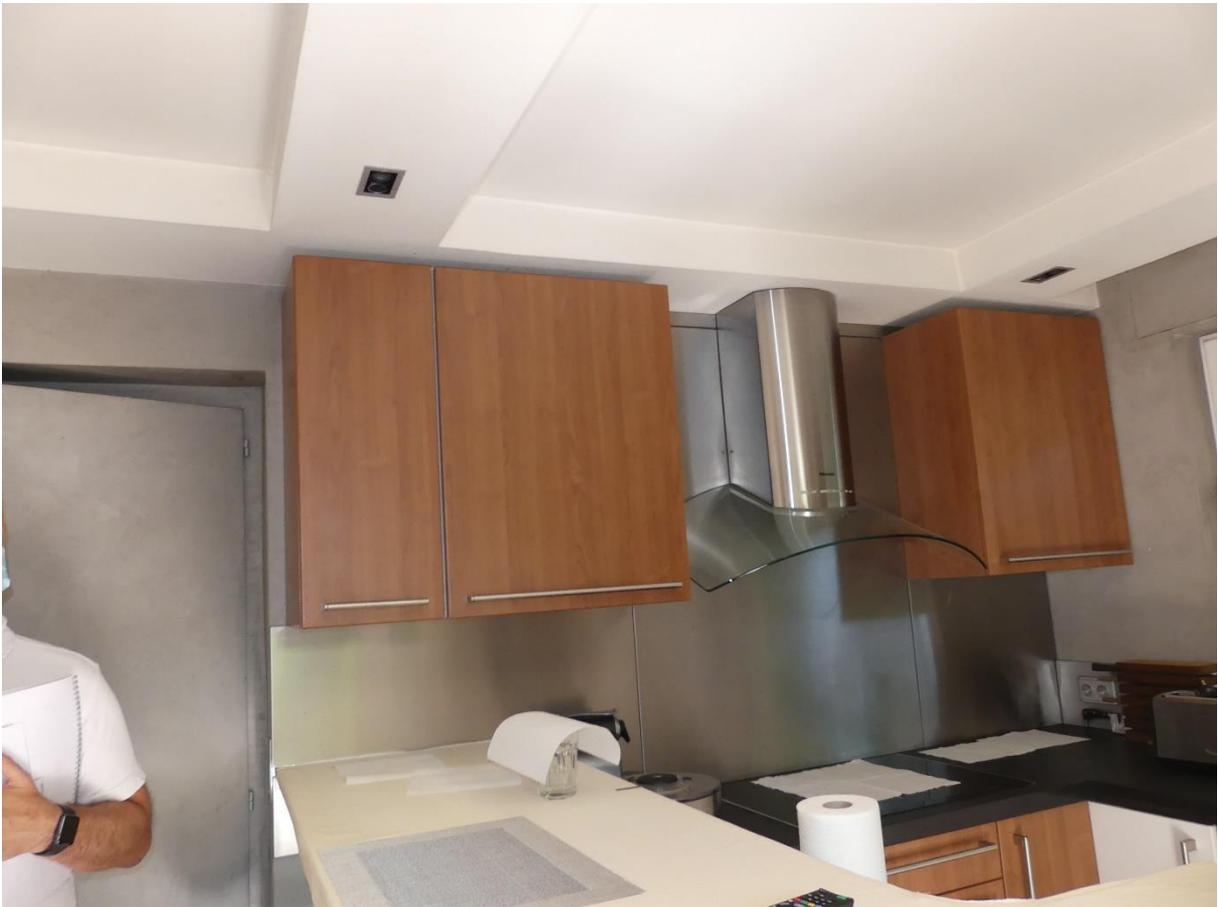
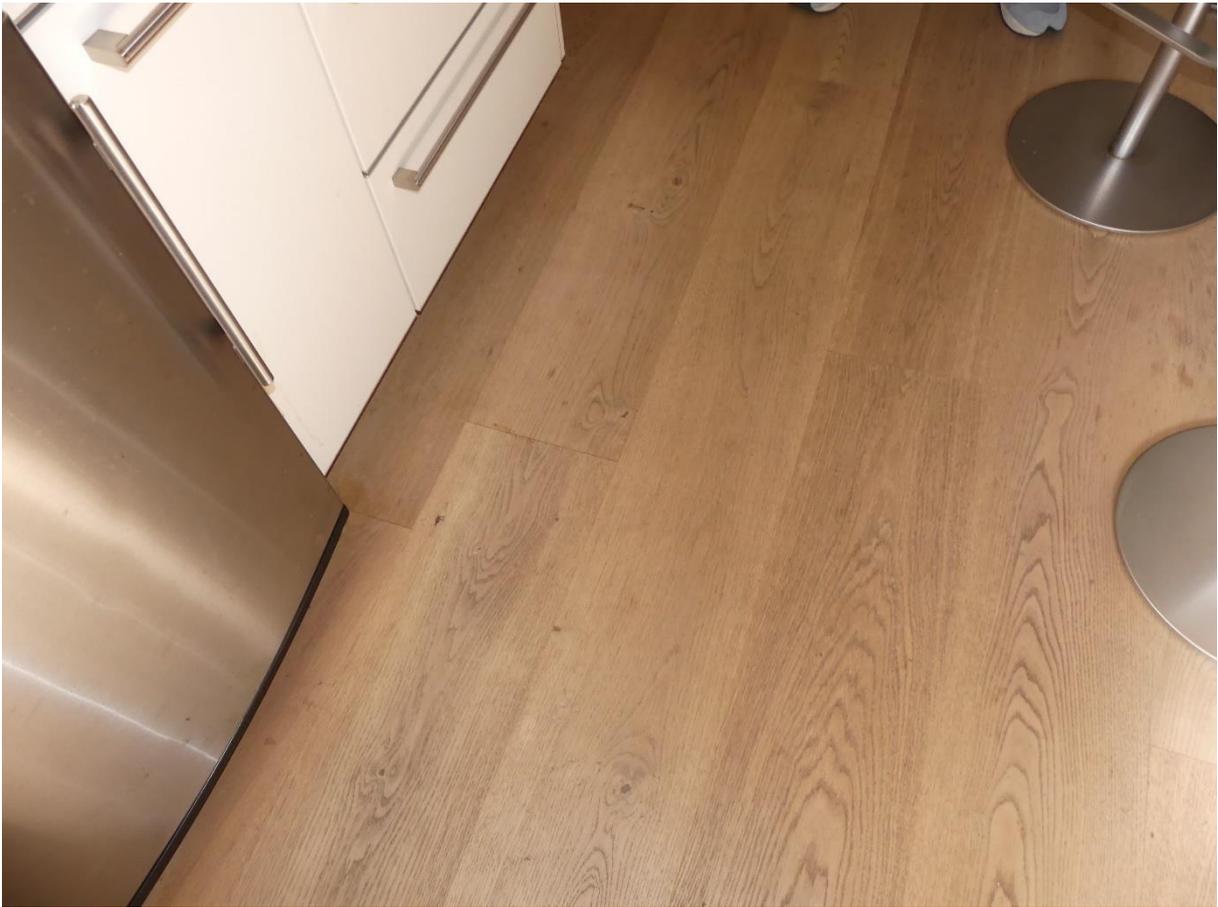
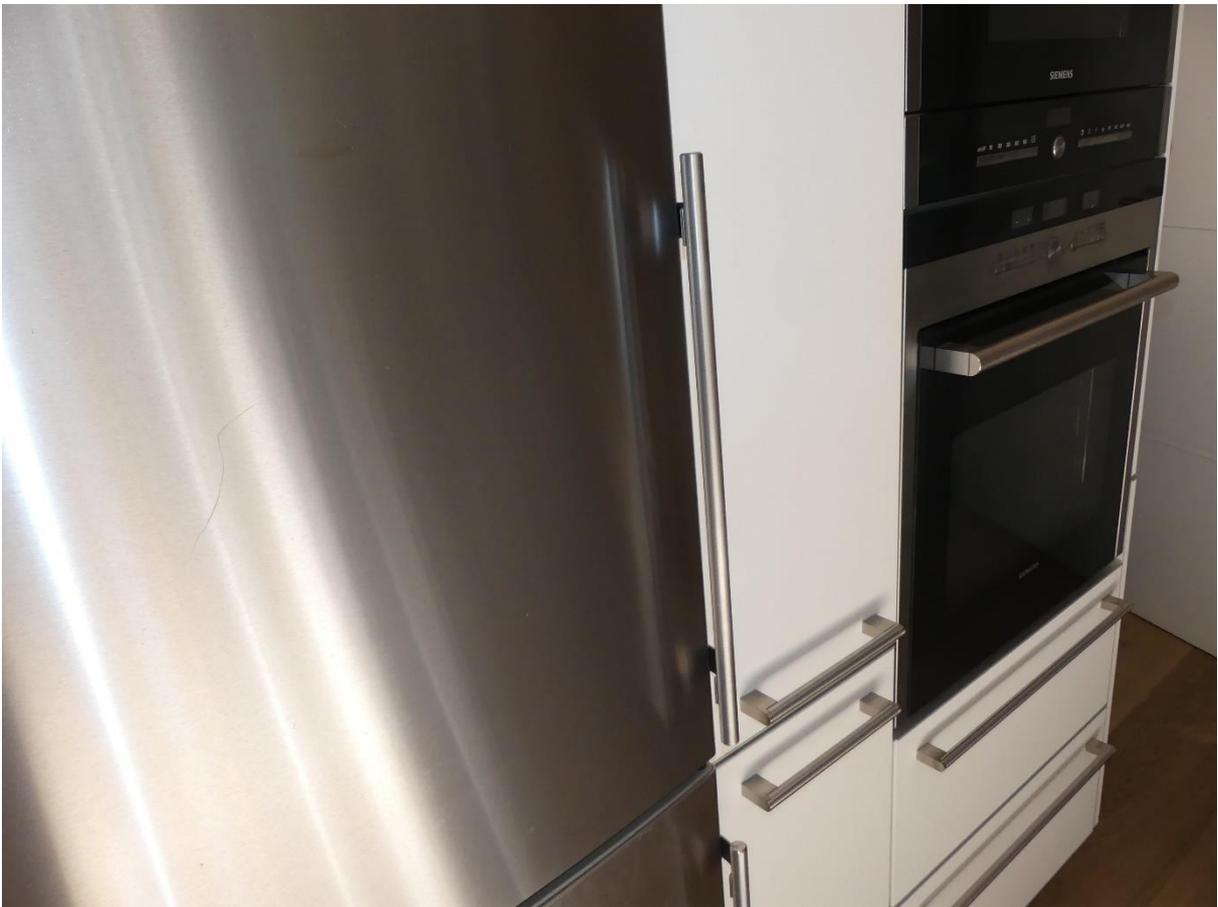
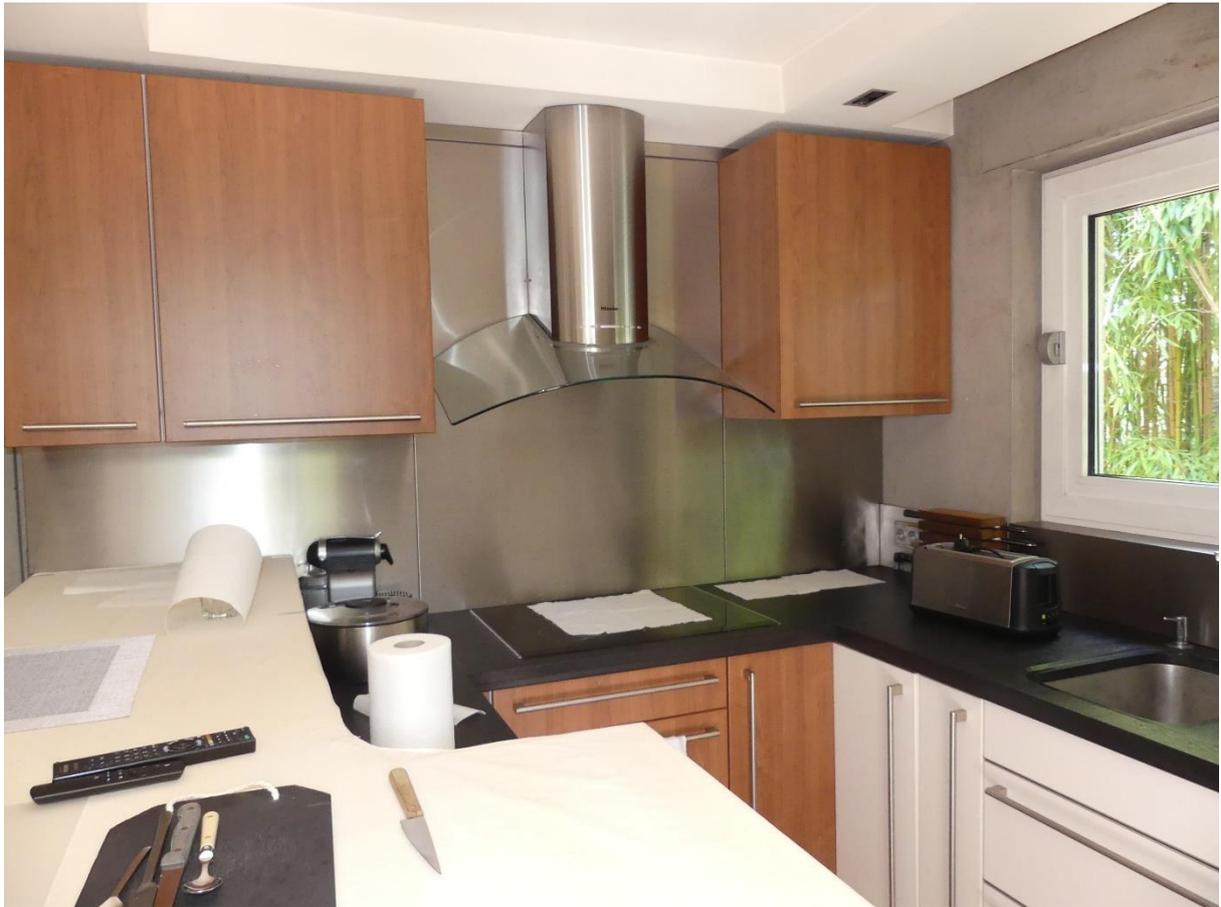
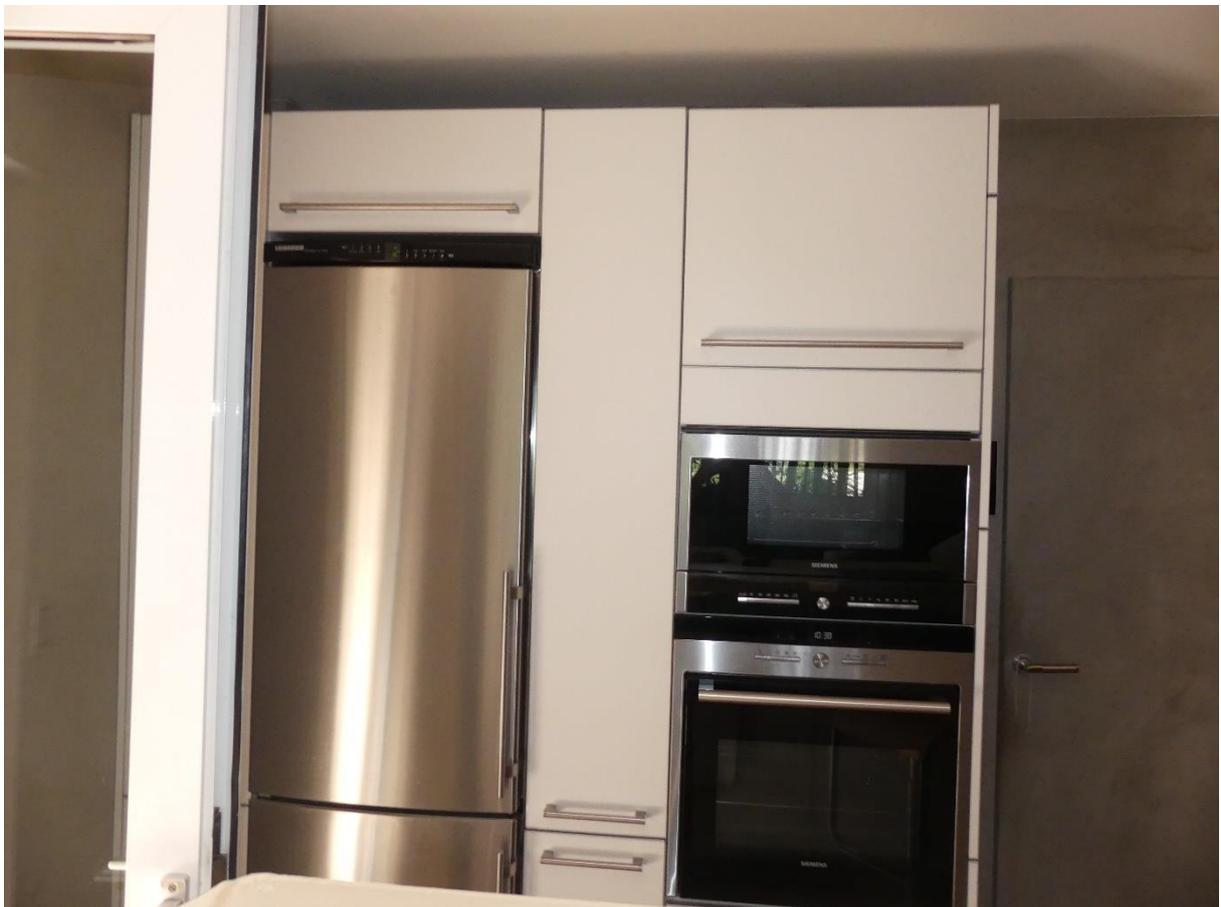
Cuisine (12,16 m²)

Le plafond est peint, en ordre. Les parois sont également peintes et en ordre.

La surface perpendiculaire est équipée d'une porte-fenêtre avec châssis fixe. Les équipements sont en bon état. Le sol est revêtu d'un parquet collé chêne.

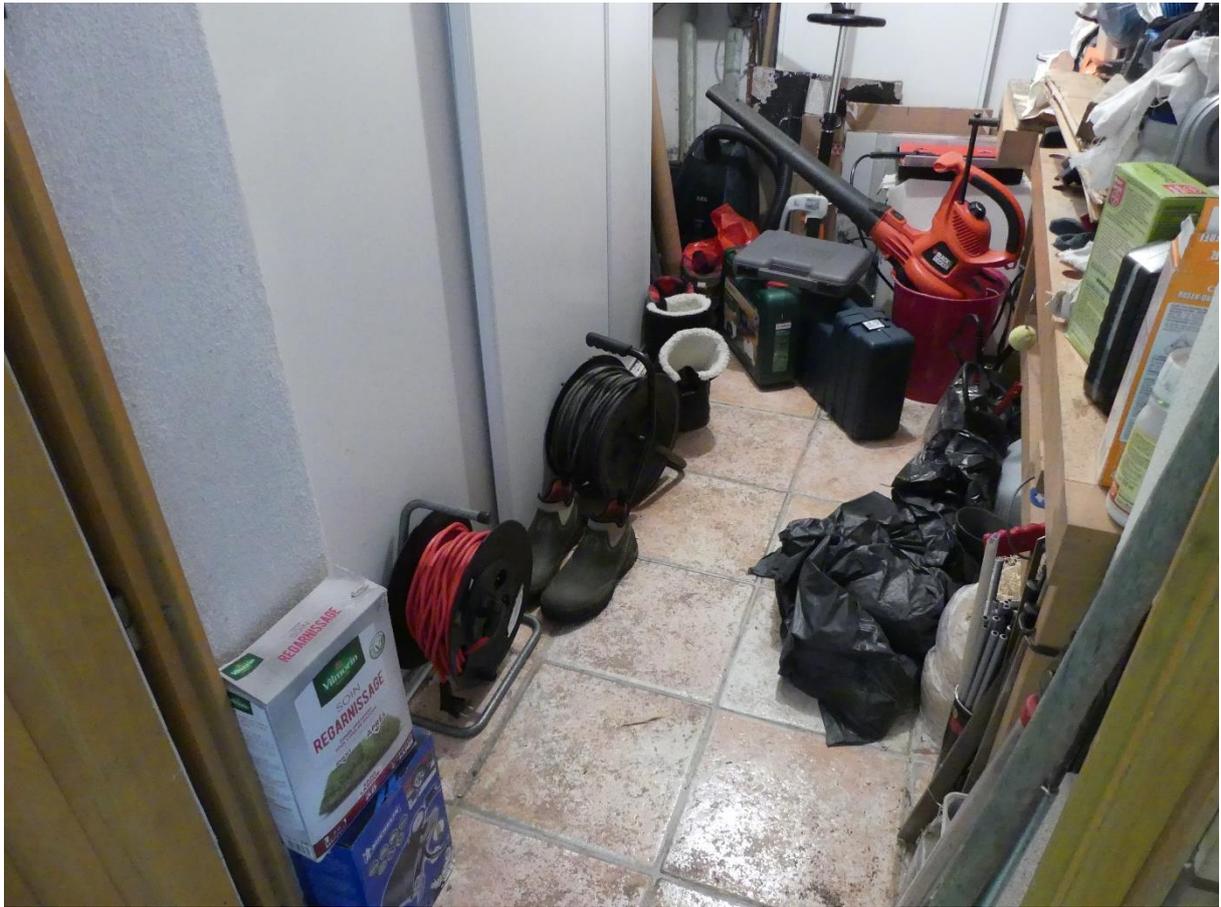
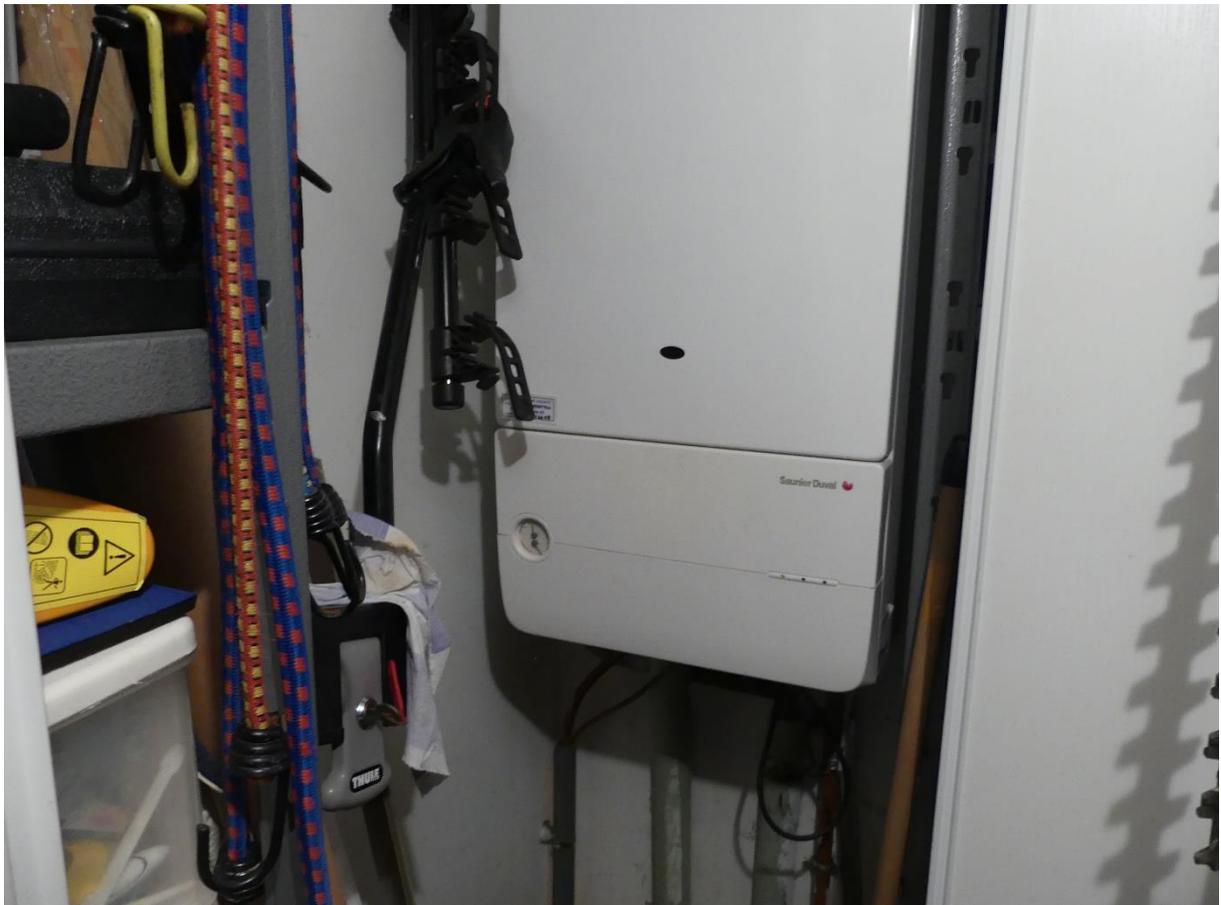
Pièce technique

Elle intègre une chaudière de marque *Saunier Duval* avec placards muraux et atelier. La chaudière alimente les trois radiateurs du sous-sol. Il m'est précisé qu'un seul des trois radiateurs fonctionne. La chaudière alimente également en eau chaude les étages de la maison. Le sol est carrelé.

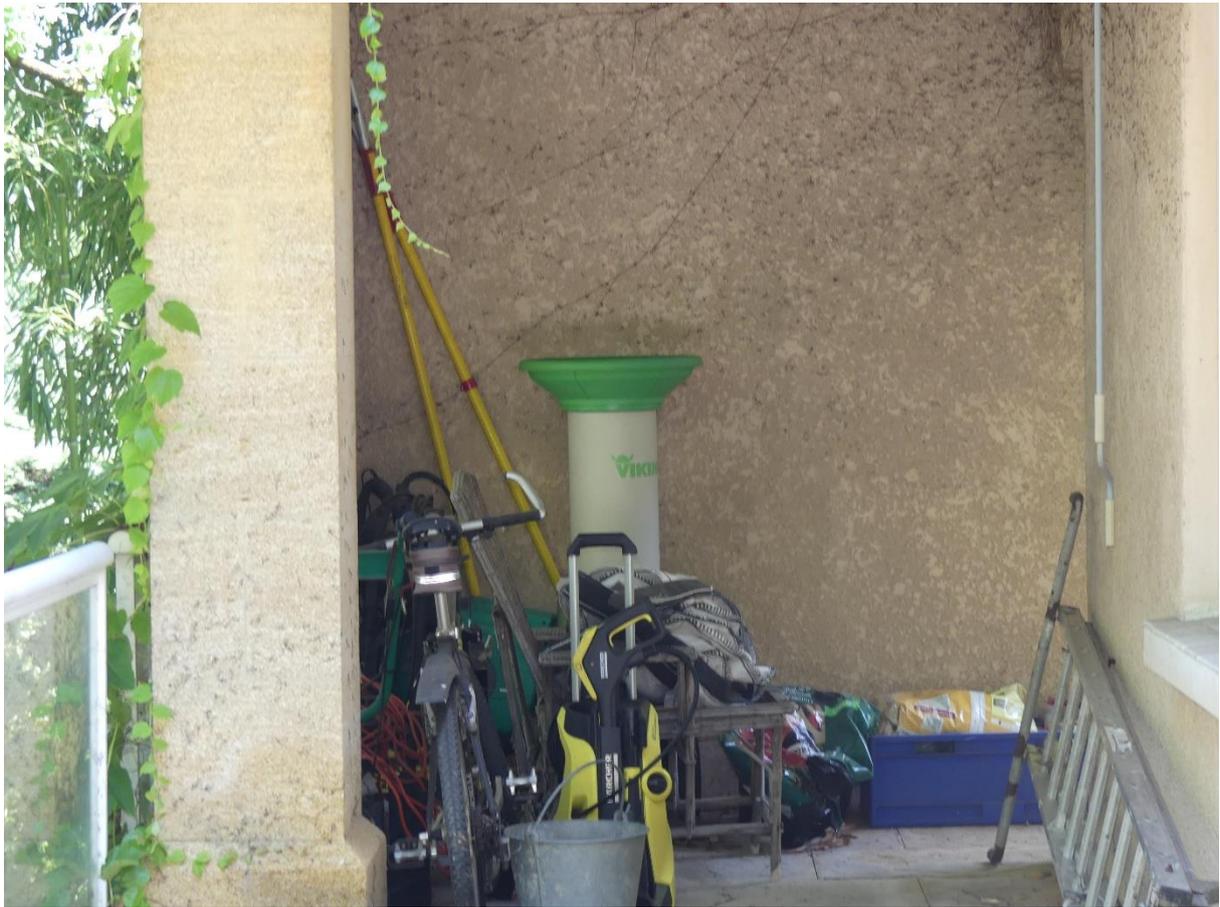
La maison d'habitation forme un L. Je progresse depuis la surface gauche en remontant sur la droite. Je note la présence d'un décroché utilisé comme garde-vélo. Le décroché est revêtu de tuiles. L'ensemble est en état d'usage.
