PROCÈS-VERBAL DE CONSTAT

A l'effet de dresser le procès-verbal descriptif des biens immobiliers ci-après désignés sur la commune de **VILLEURBANNE (69100), 29 rue Léon Blum.**

LOGEMENT – LOT N°12

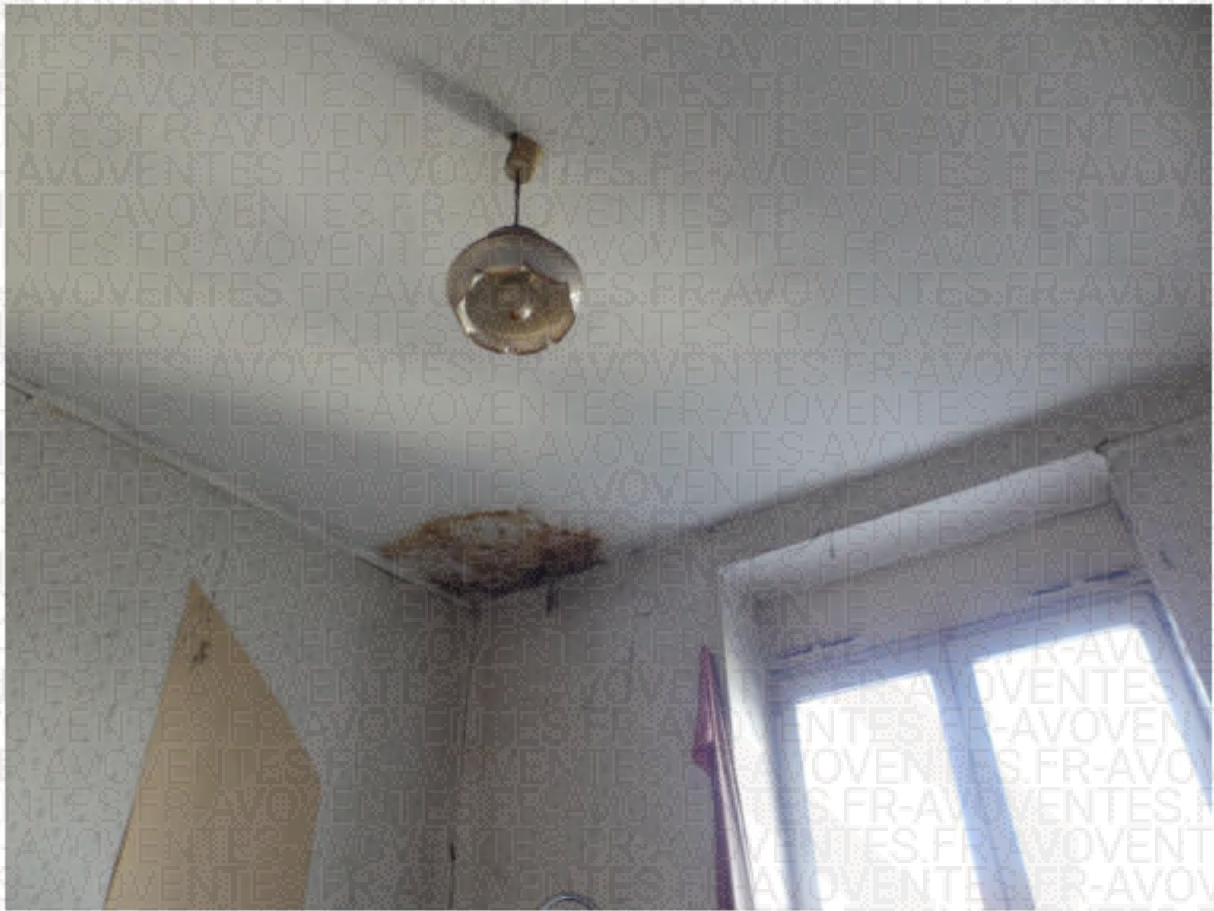
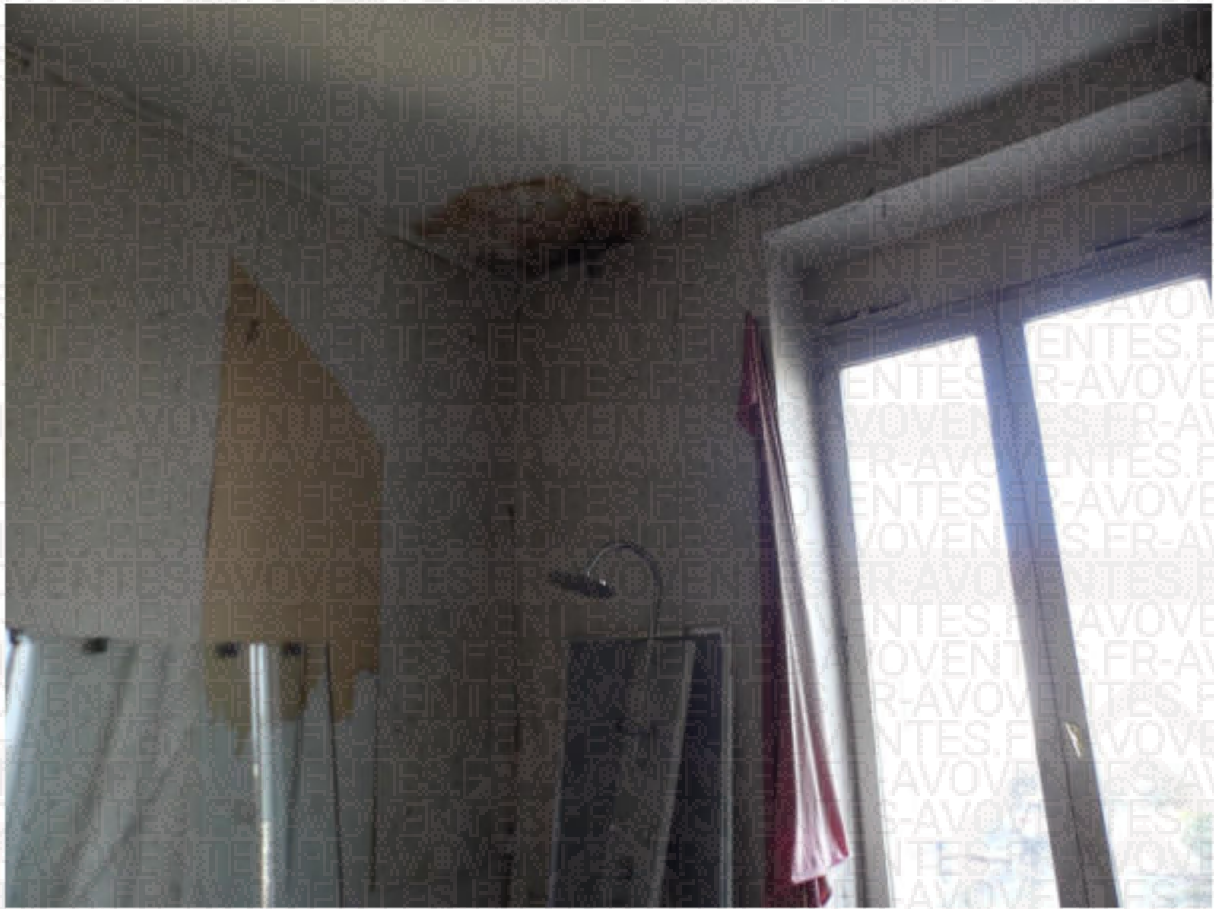
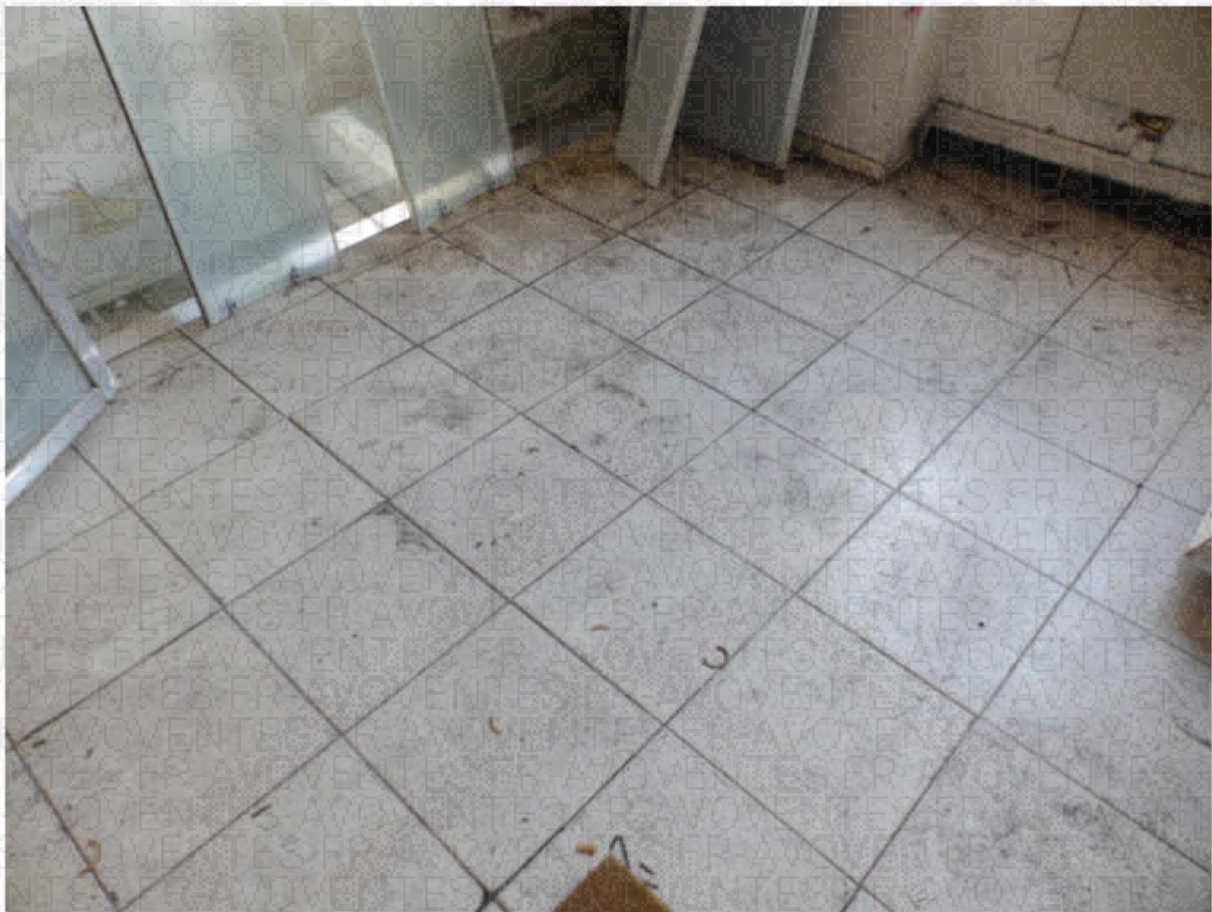
Cuisine (Surface : 8.39 m² loi Carrez + embrasure : 0.32 m²)

Le plafond dispose d'une tapisserie entoillée. Il est en mauvais état. J'observe une trace d'infiltration, située à l'angle supérieur gauche. Les parois sont tapissées, en état ancien. Le sol est carrelé, également en mauvais état.

L'espace est équipé d'un évier en inox un bac. Un équipement lavabo est déposé et entreposé dans la cuisine. L'ensemble est en état ancien.

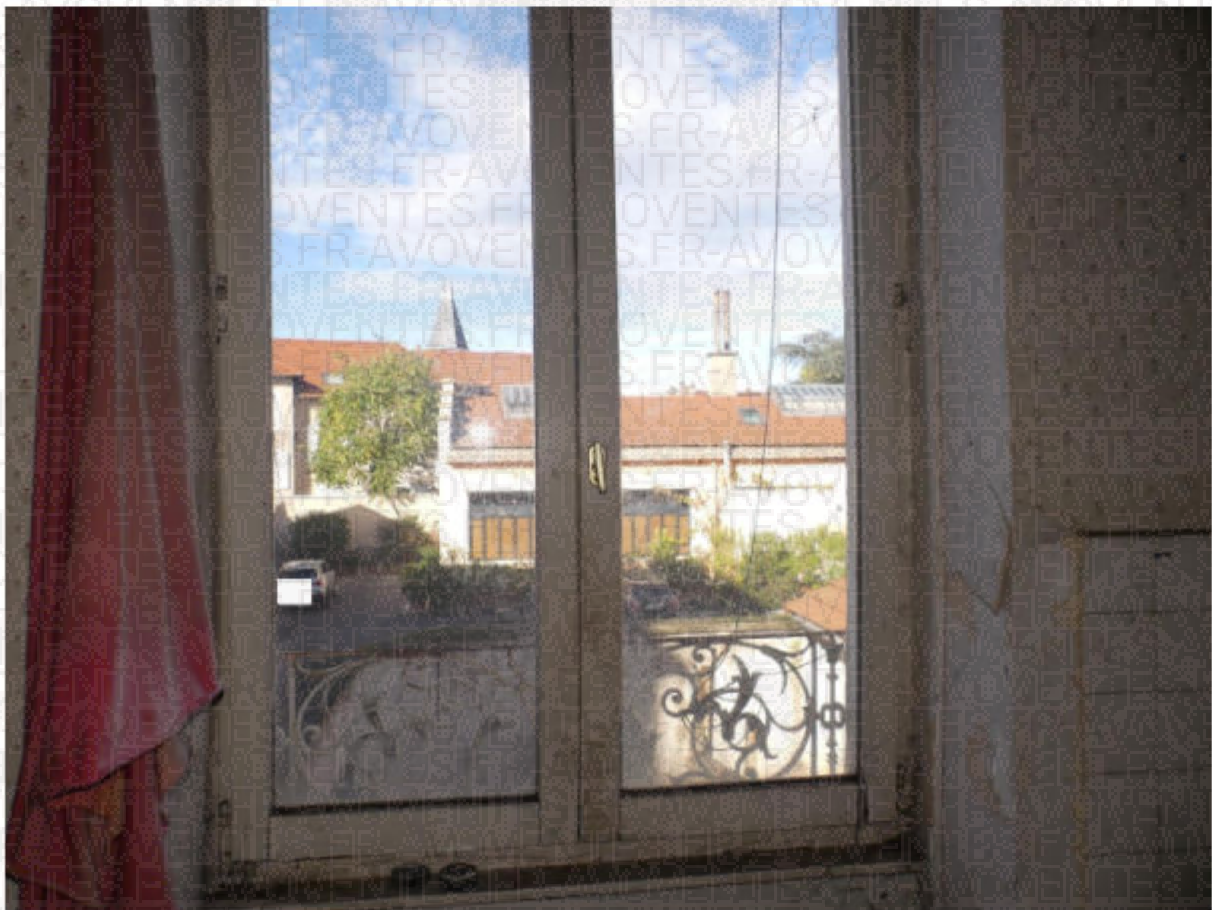
Je note également la présence d'une fenêtre qui donne sur cour. La menuiserie est en bois, double vitrage, en état ancien.

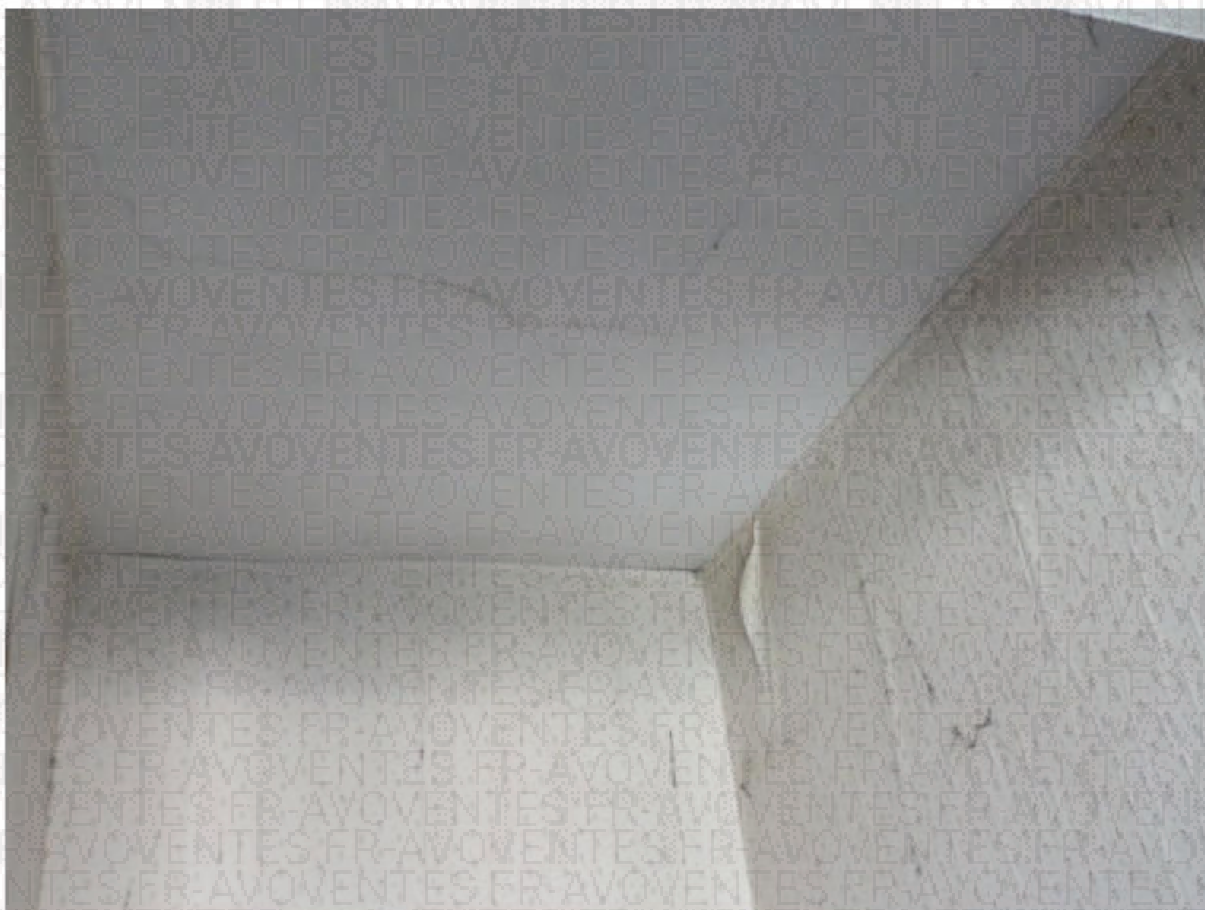
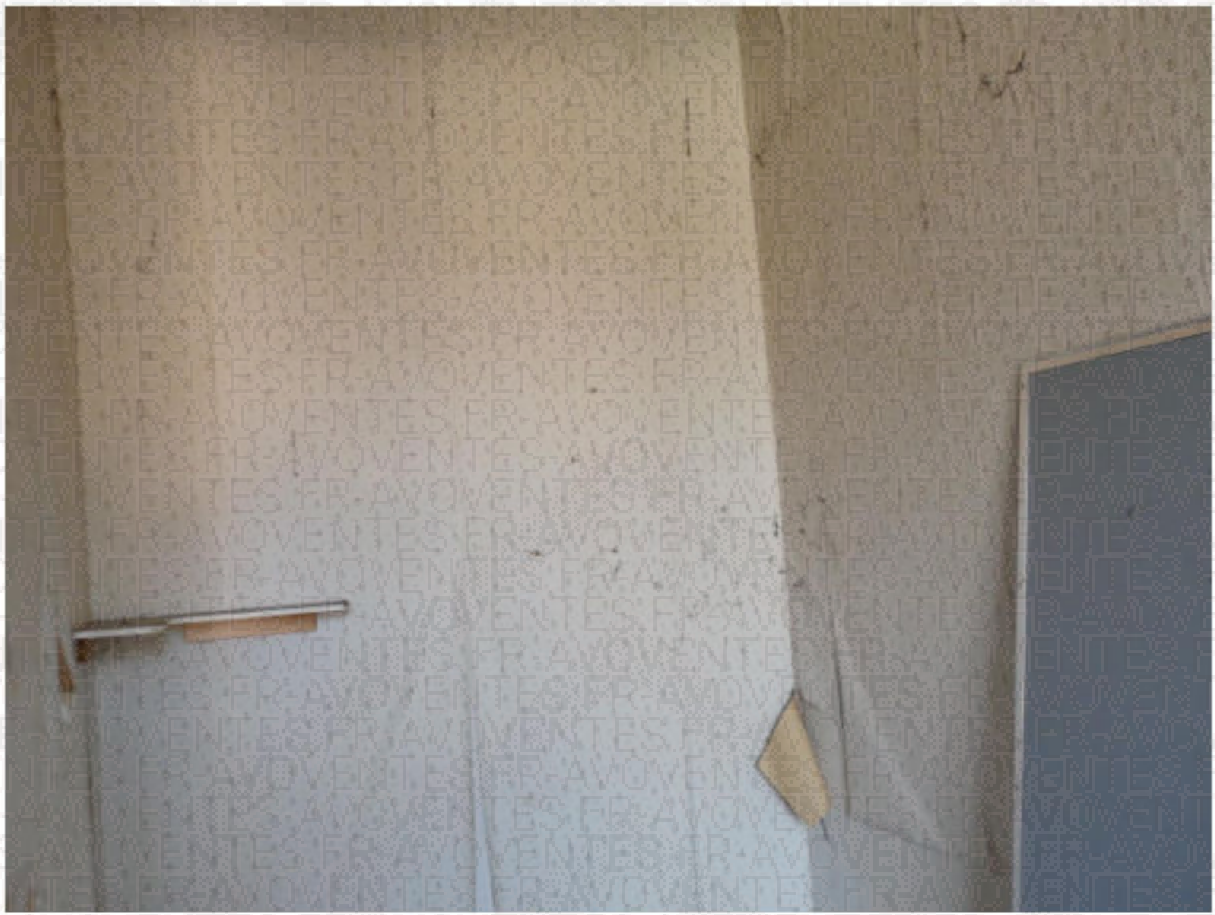
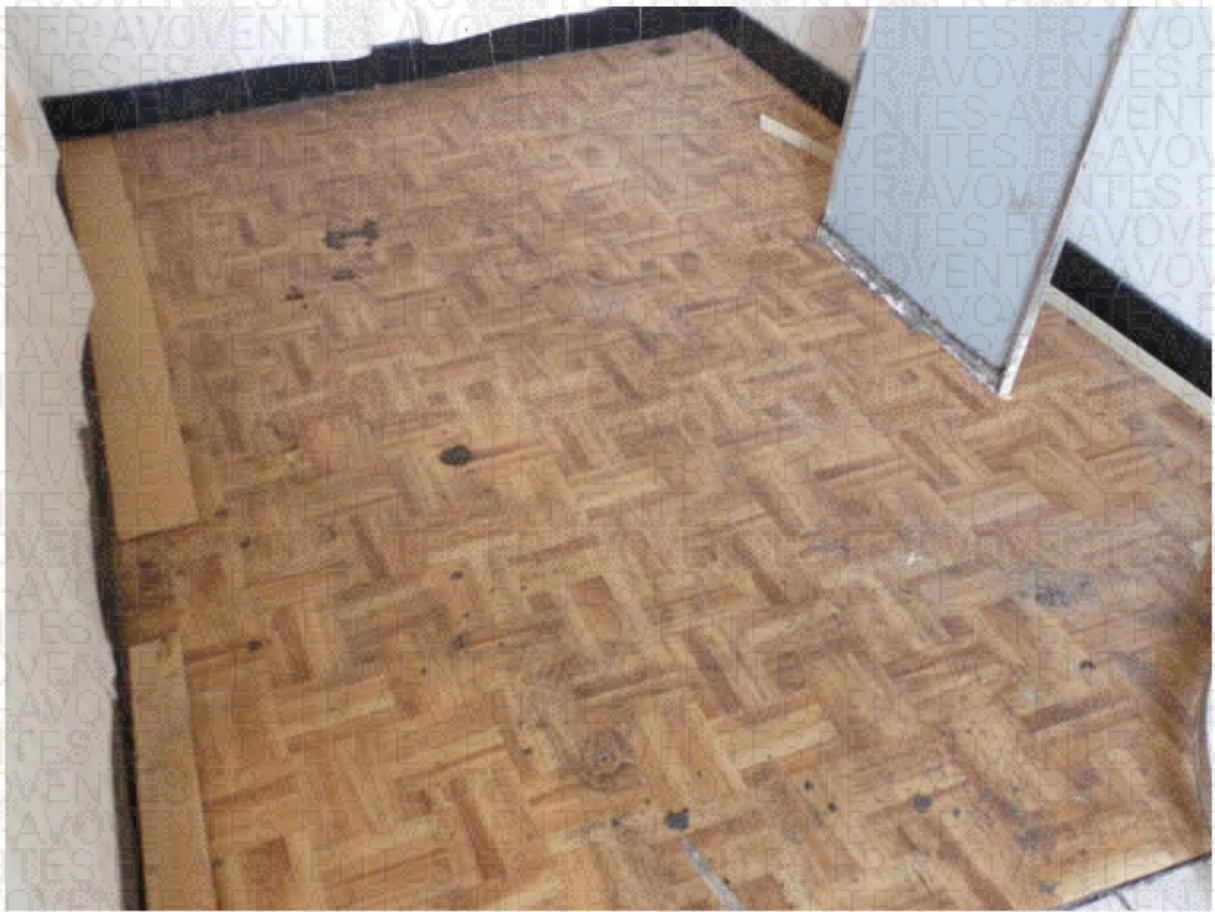
Alcôve côté cuisine (Surface : 3,99 m² loi Carrez)

Le plafond présente une surface fissurée. Les parois sont tapissées, en état ancien. Le sol dispose d'un revêtement plastique, en état usagé.

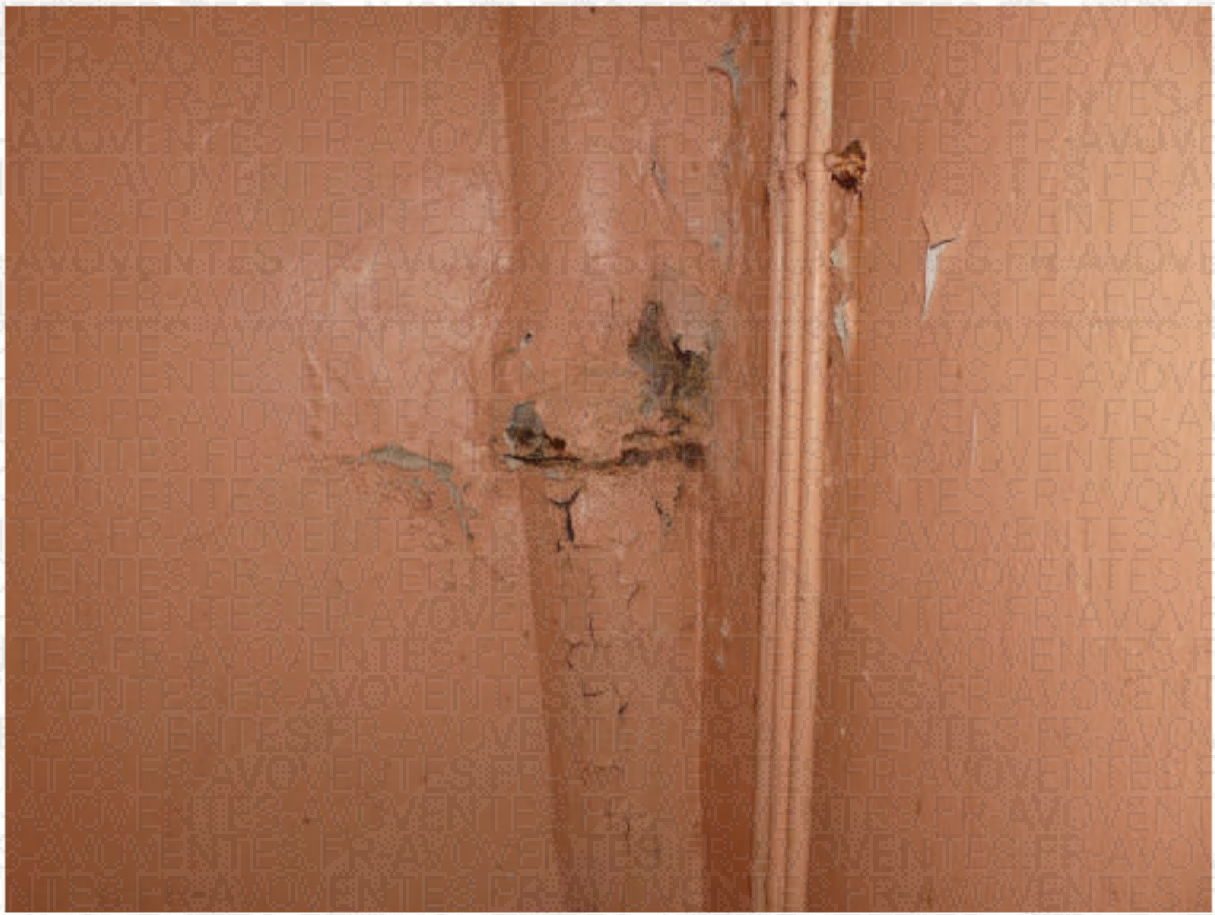
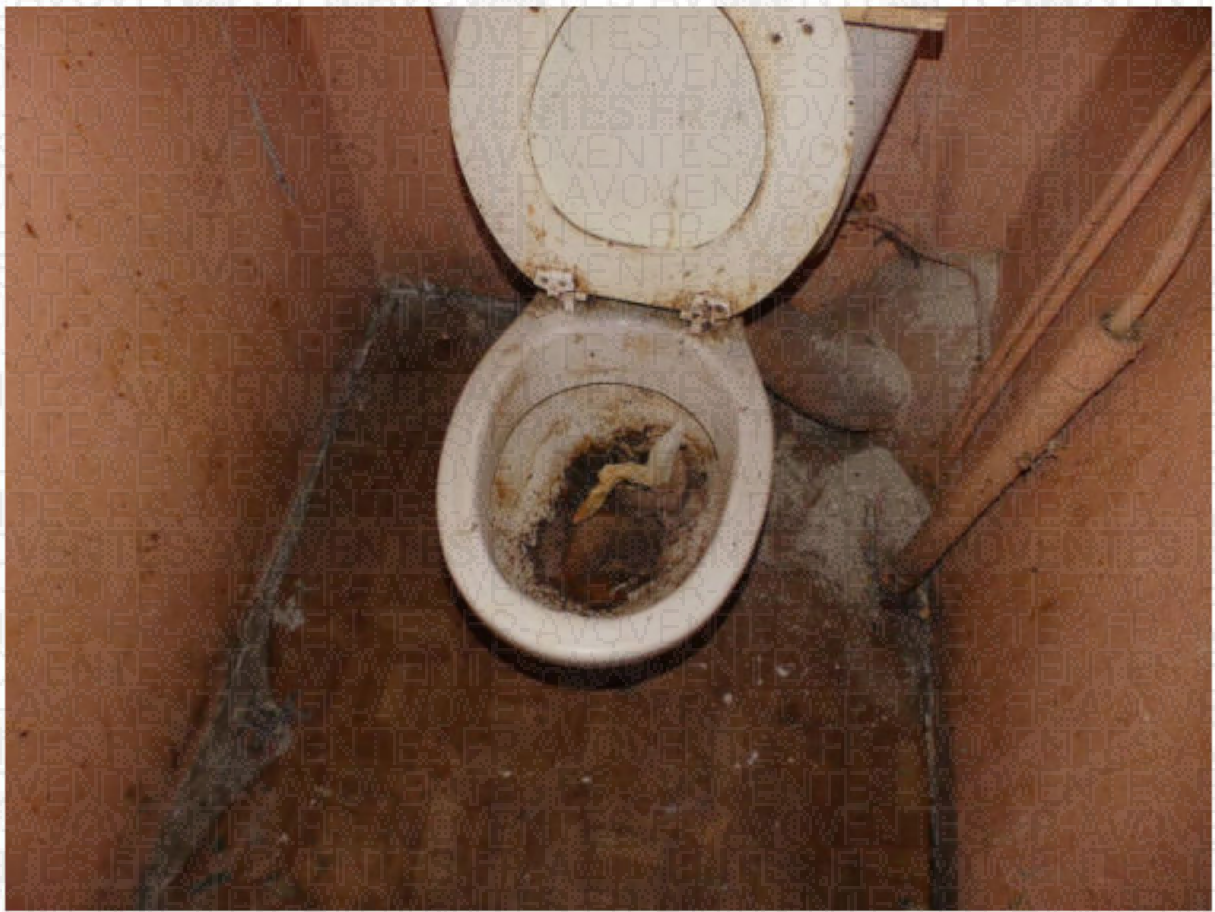
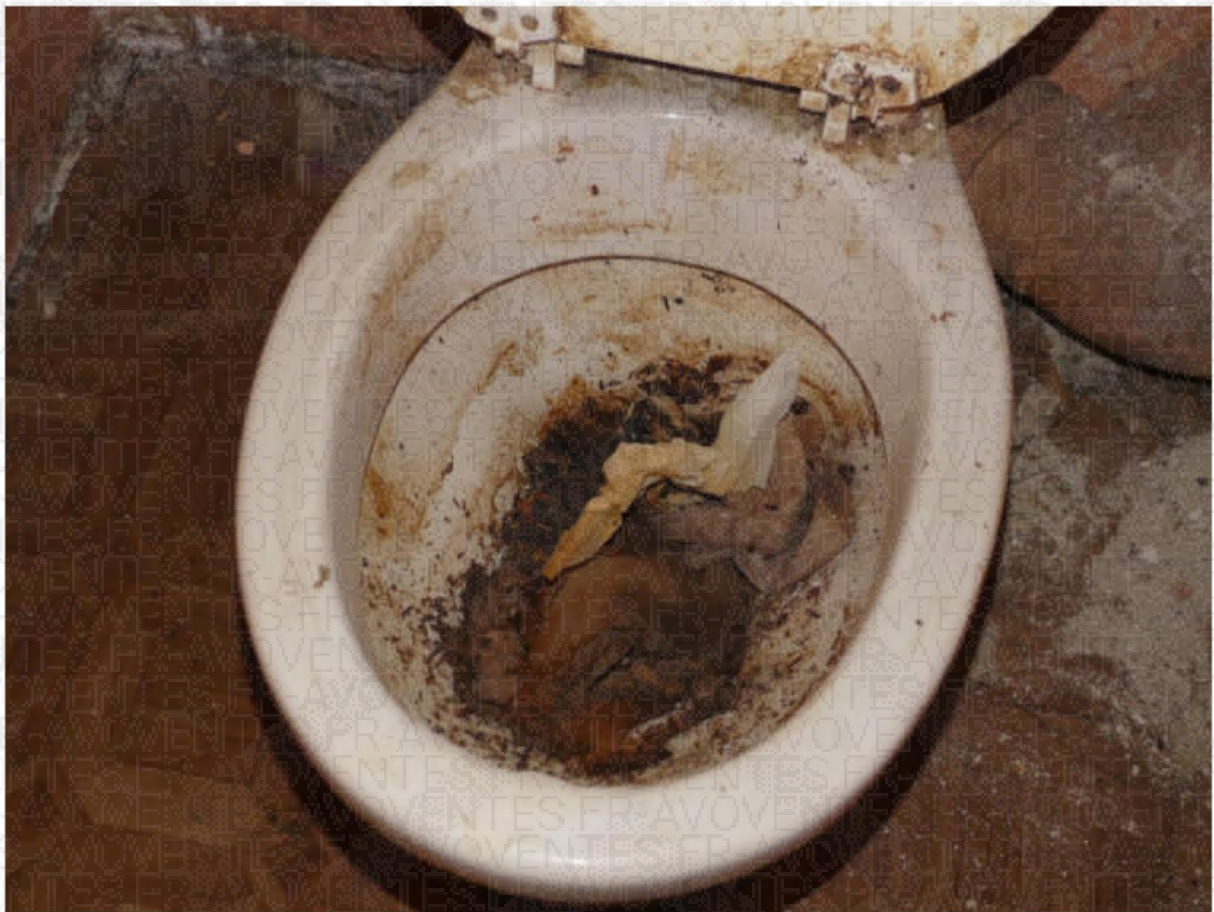
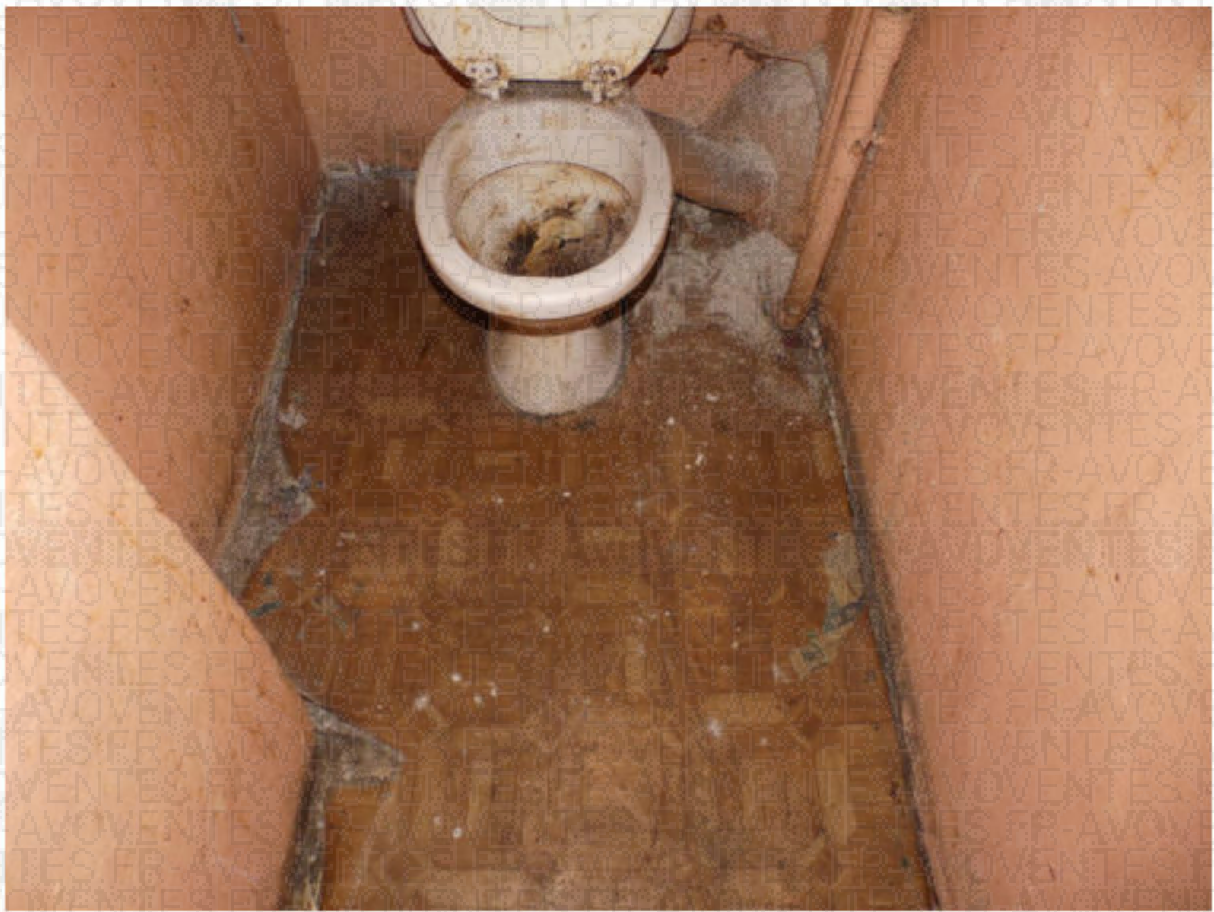
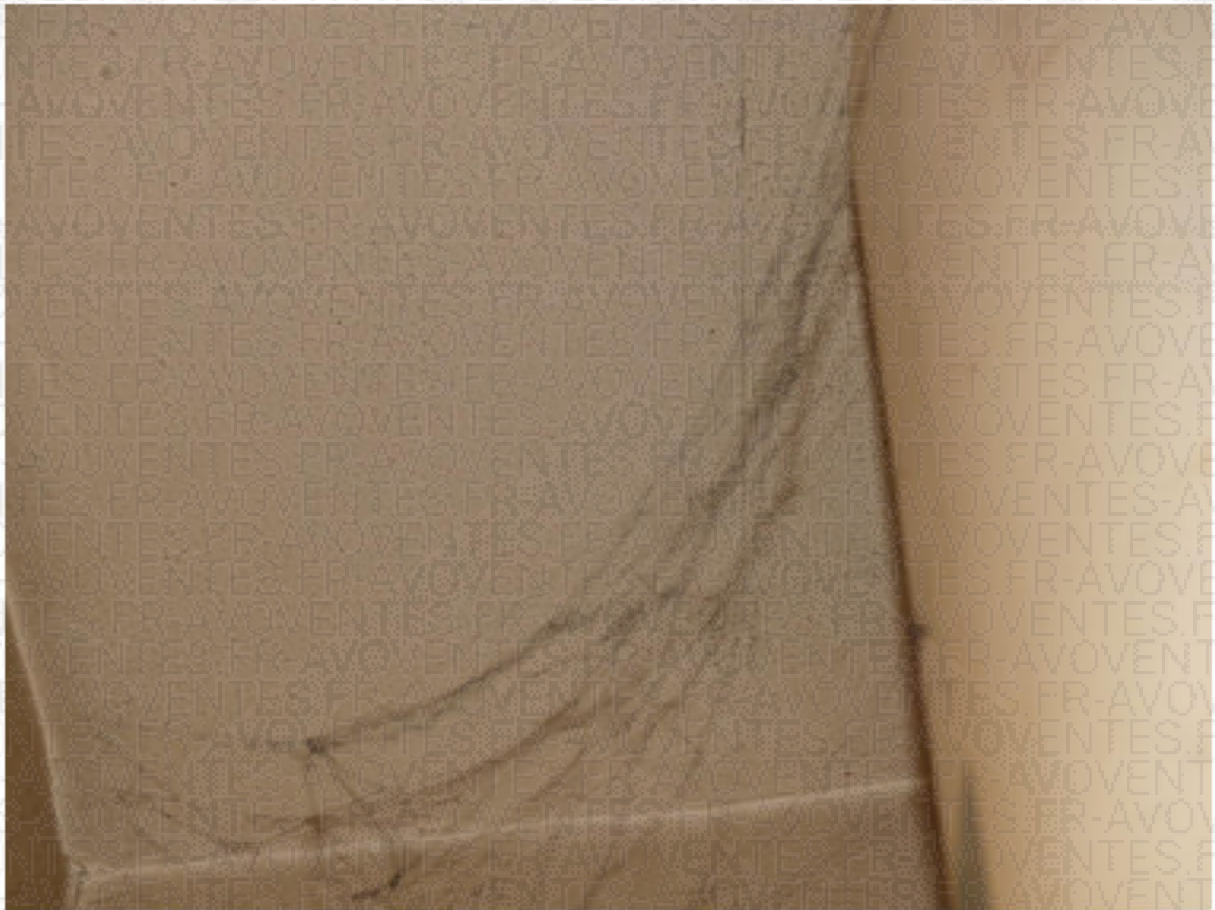
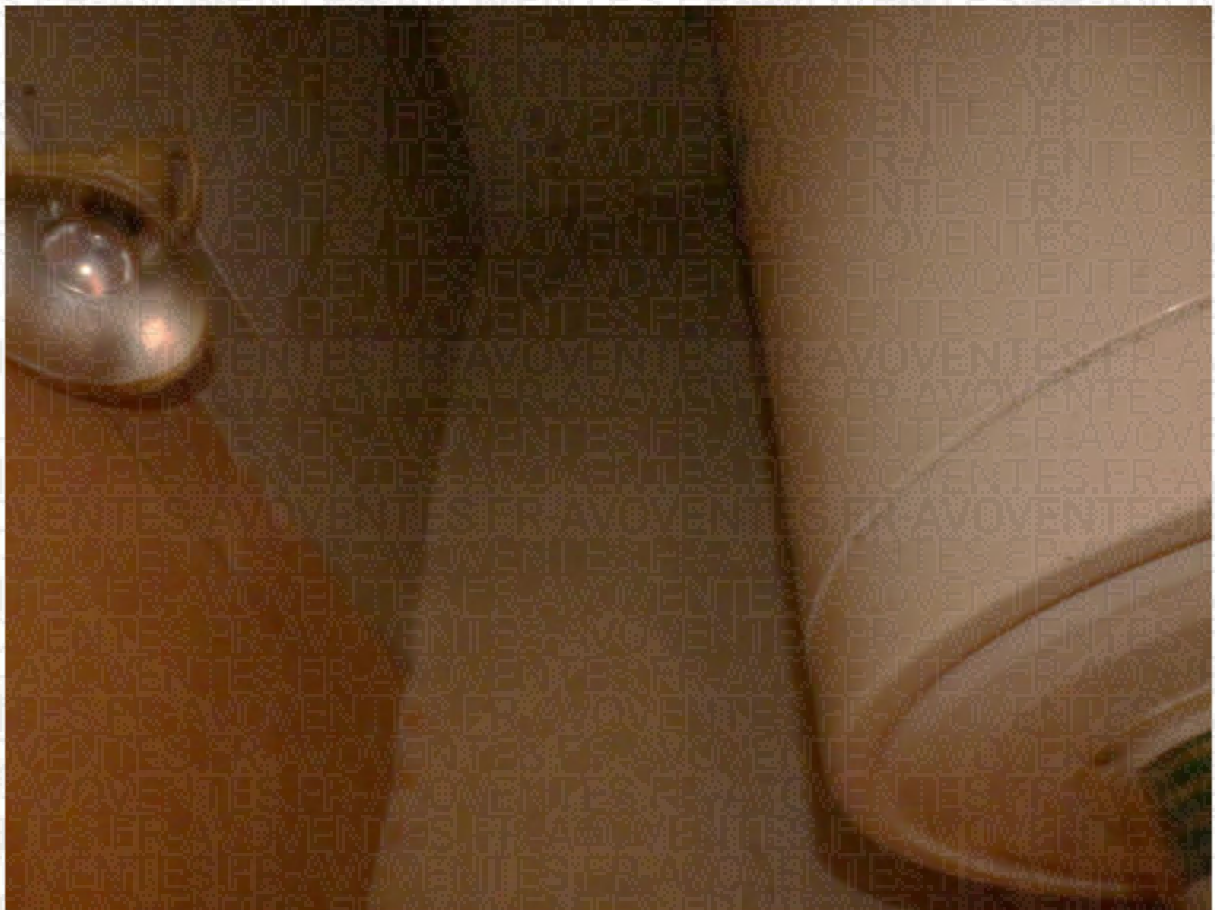
Toilettes (Surface : 0.98 m² loi Carrez + embrasure : 0.31 m²)

Les lieux sont en état ancien. Les toilettes intègrent un chauffe-eau. Les parois sont peintes, marquées par de nombreuses craquelures.

Je note la présence d'une colonne d'eau usée, qui circule à l'arrière des toilettes. Celle-ci est en état ancien. Les toilettes sont totalement inutilisables en état.

Le sol est habillé d'un revêtement plastique, en état ancien.

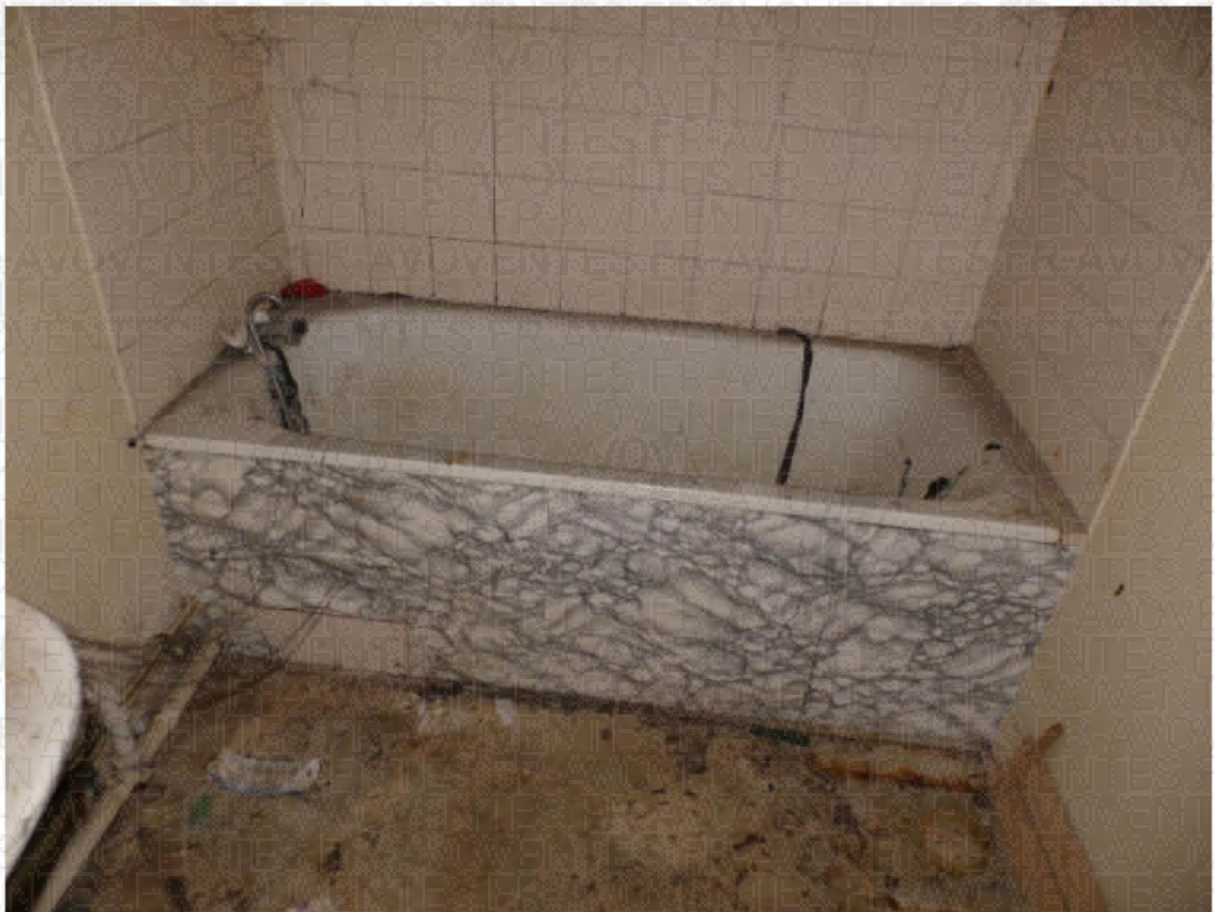
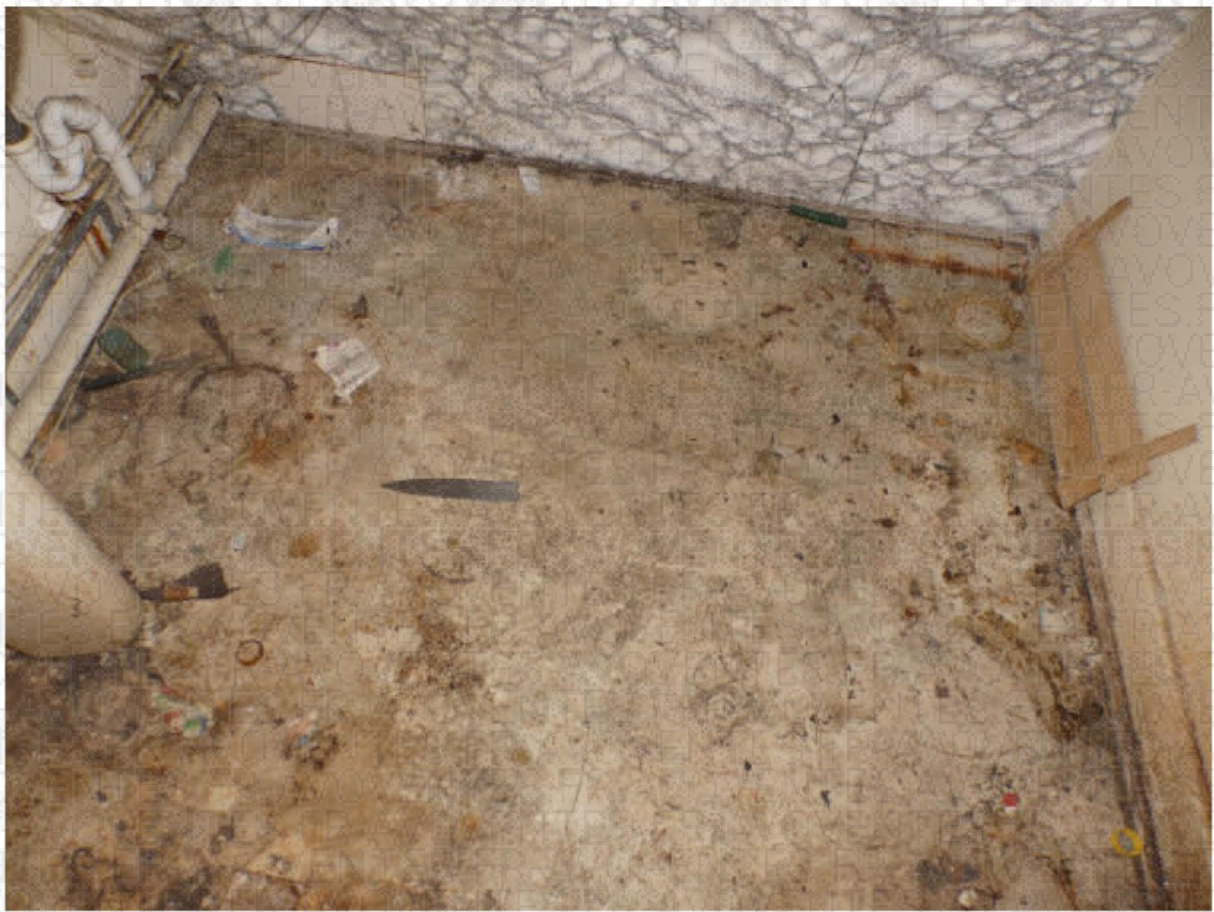
Salle de bains (Surface : 4.05 m² loi Carrez)

Le plafond est entoilé et peint, en état ancien. Les parois sont entoillées et peintes, en état ancien. J'observe un faïençage au niveau de la baignoire.

Le sol est revêtu d'un plastique en mauvais état. Je note la présence d'un lavabo en émail blanc et d'une baignoire. L'ensemble est en état usagé, et non utilisé depuis de nombreuses années.
