PROCÈS-VERBAL DE CONSTAT

A l'effet de dresser le procès-verbal descriptif des biens immobiliers ci-après désignés sur la commune de **VILLEURBANNE (69100), 29 rue Léon Blum.**

LOGEMENT – LOT N°12

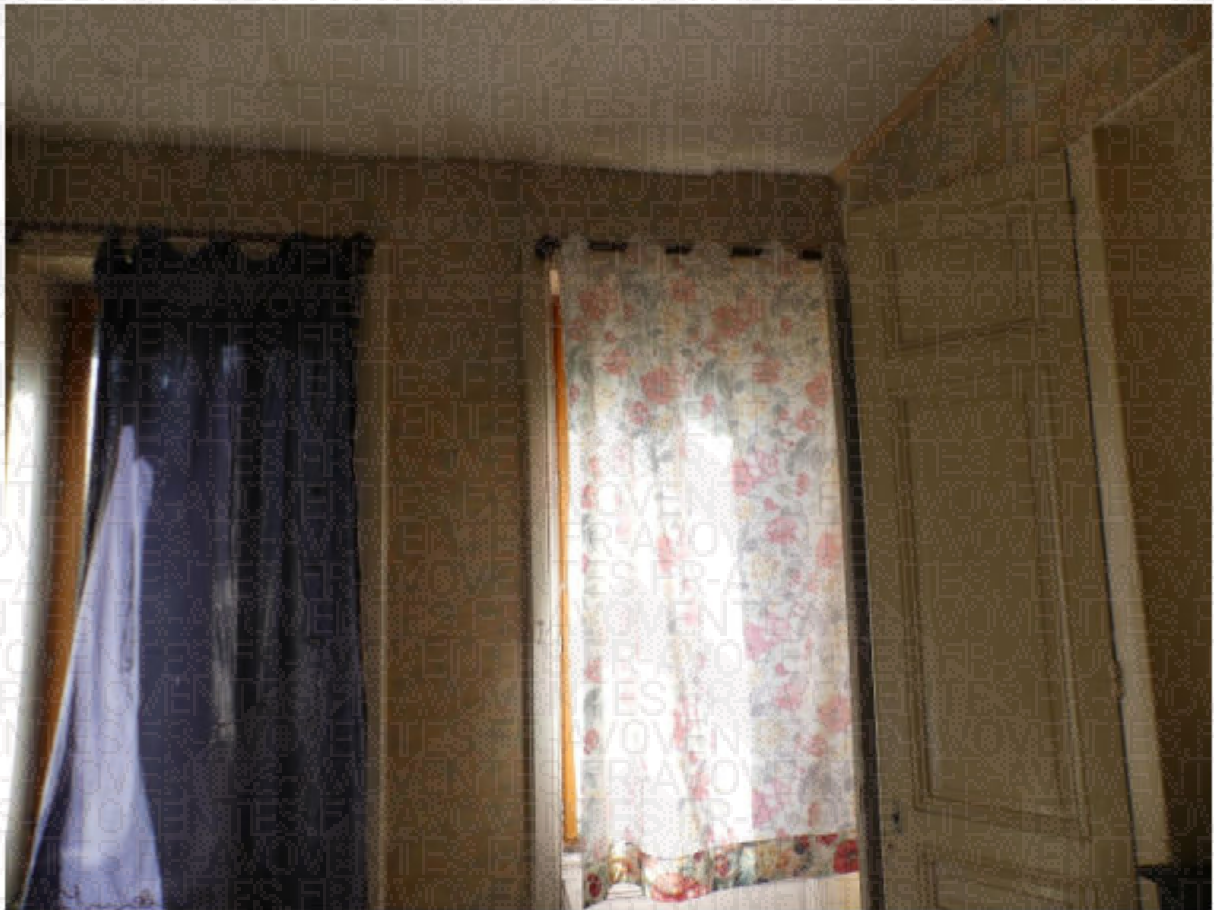
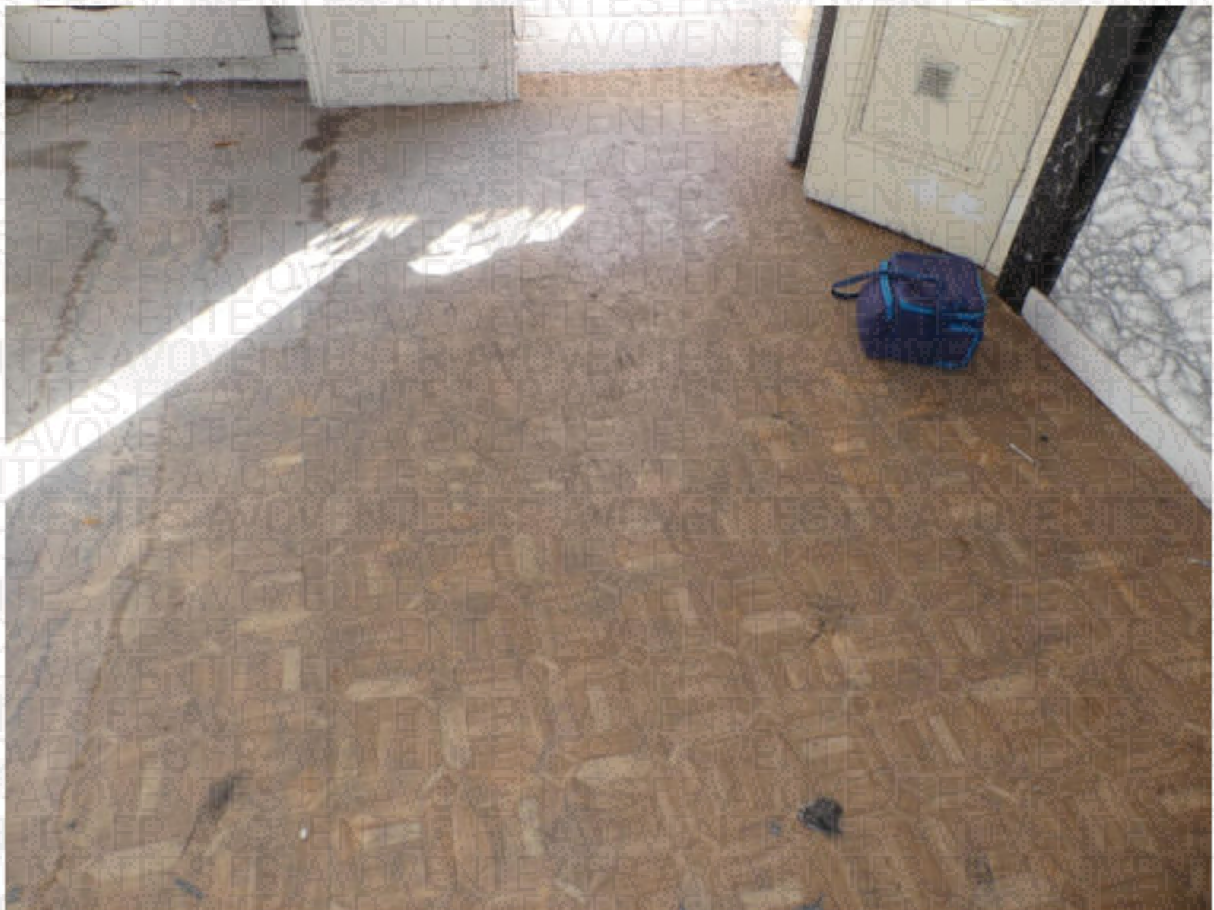
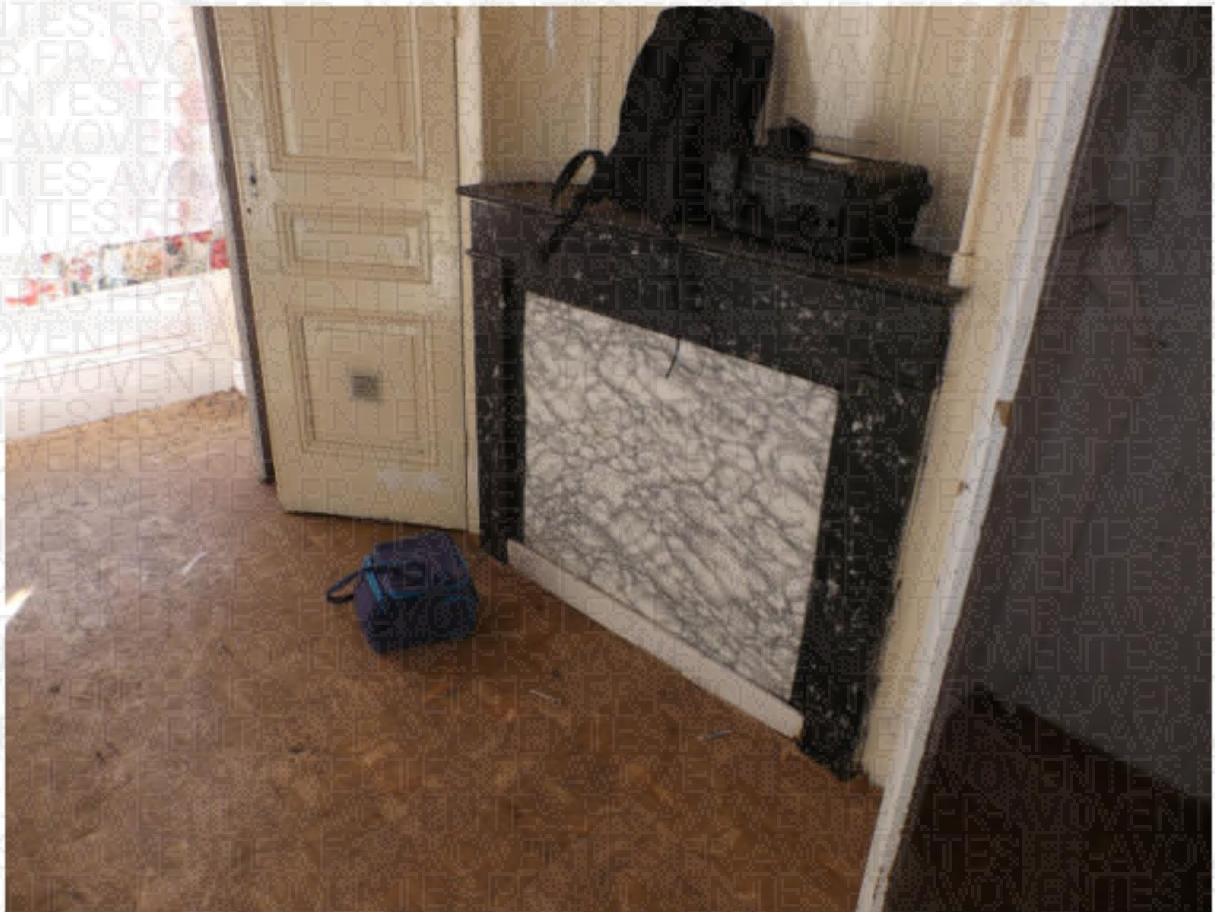
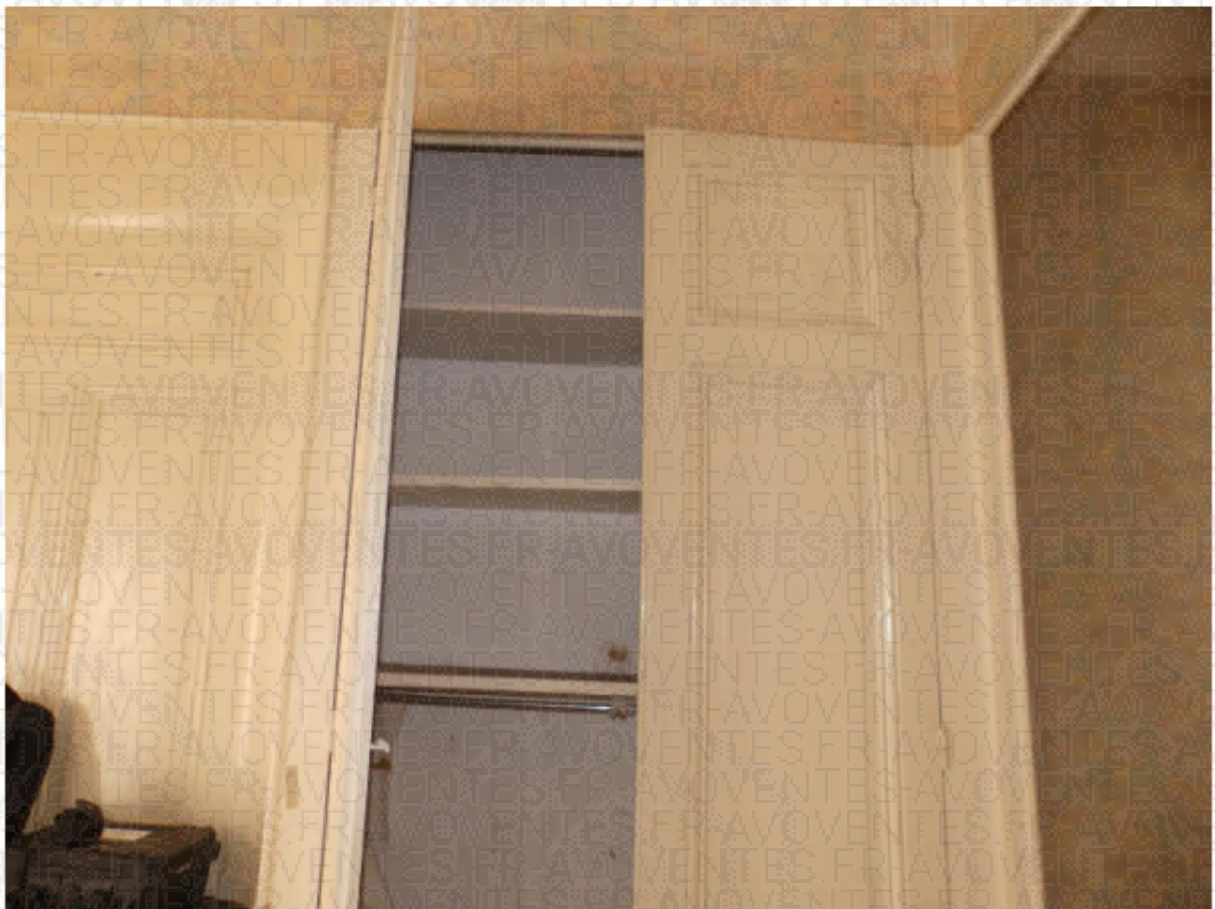
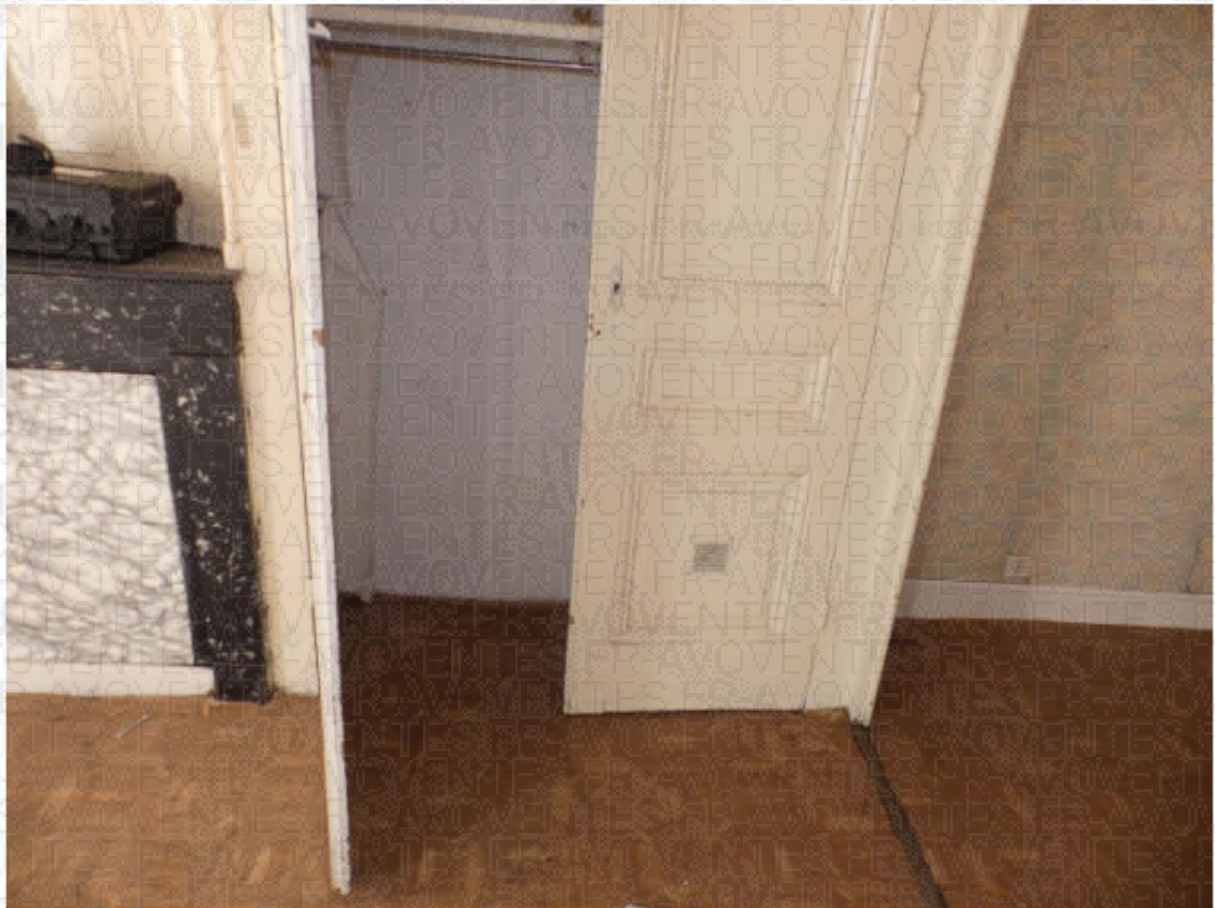
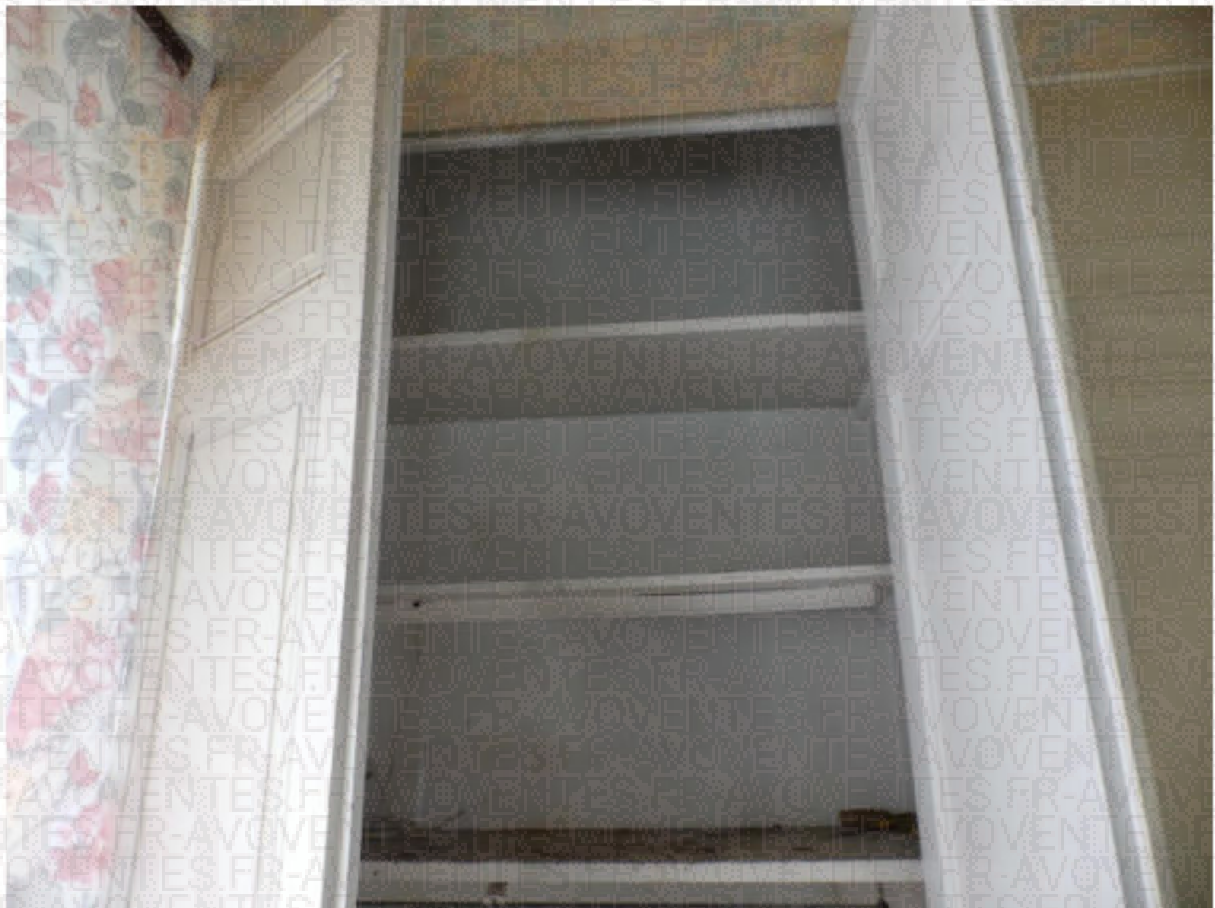
Salon (Surface : 13,08 m² loi Carrez + embrasure : 0,55 m²)

Le plafond est constitué de dalles de polystyrène. Les parois sont tapissées. Le sol dispose d'un revêtement en plastique. L'ensemble est en mauvais état général. Je note également l'implantation d'une cheminée. Celle-ci est bouchée. Les montants sont en marbre, avec plaque stratifiée centrale.

De part et d'autre, je note la présence de placards muraux. Les boiseries sont en état ancien. Les placards ne comportent aucune clé. Ils disposent de penderies et d'étagères.

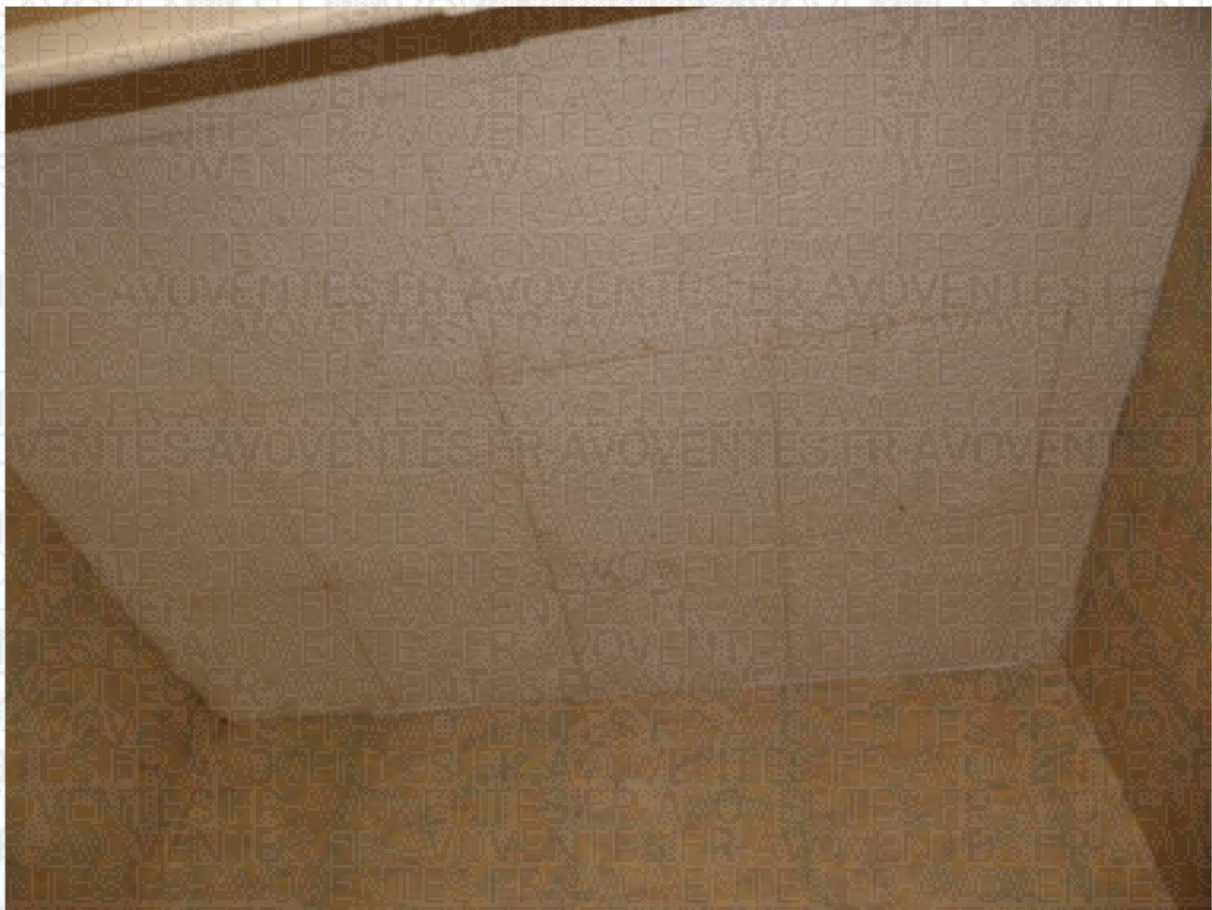
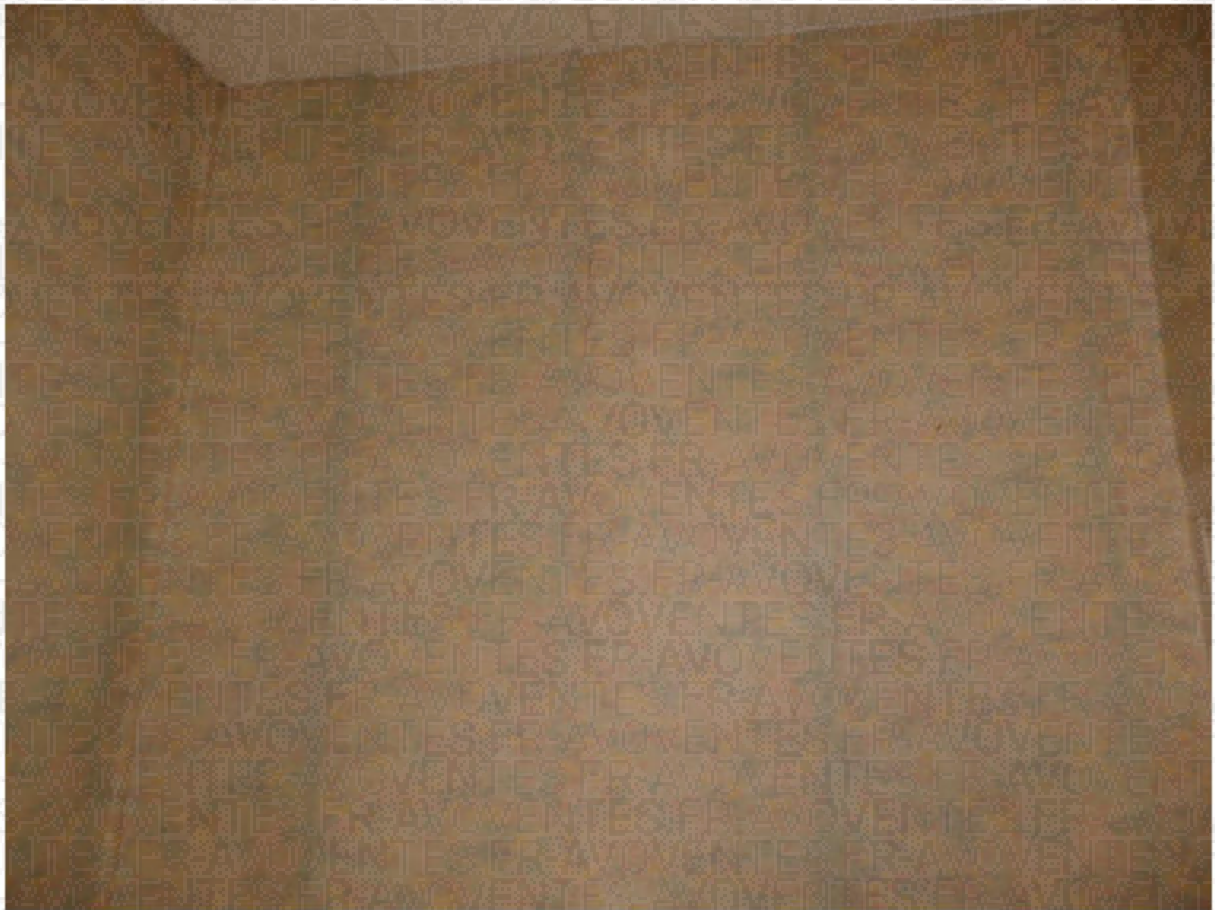
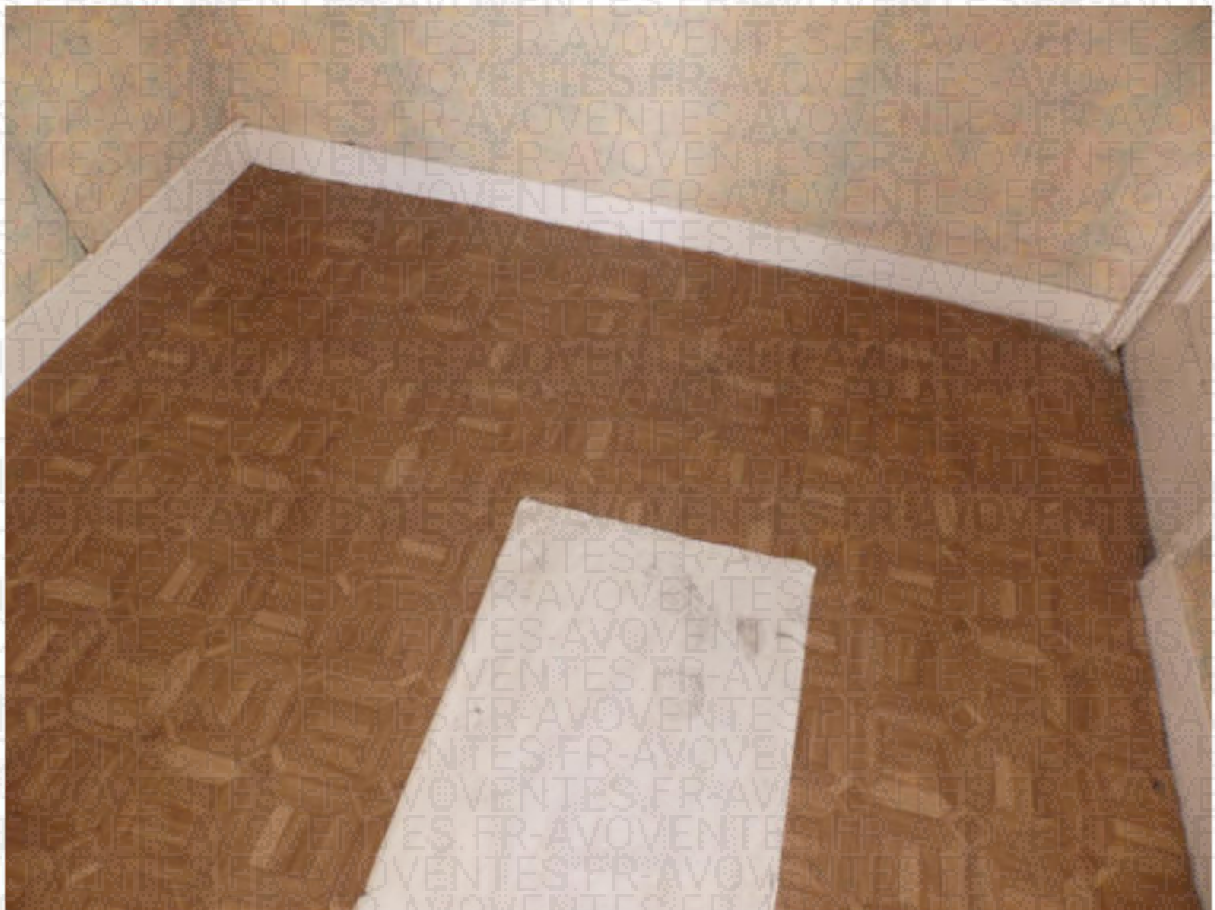
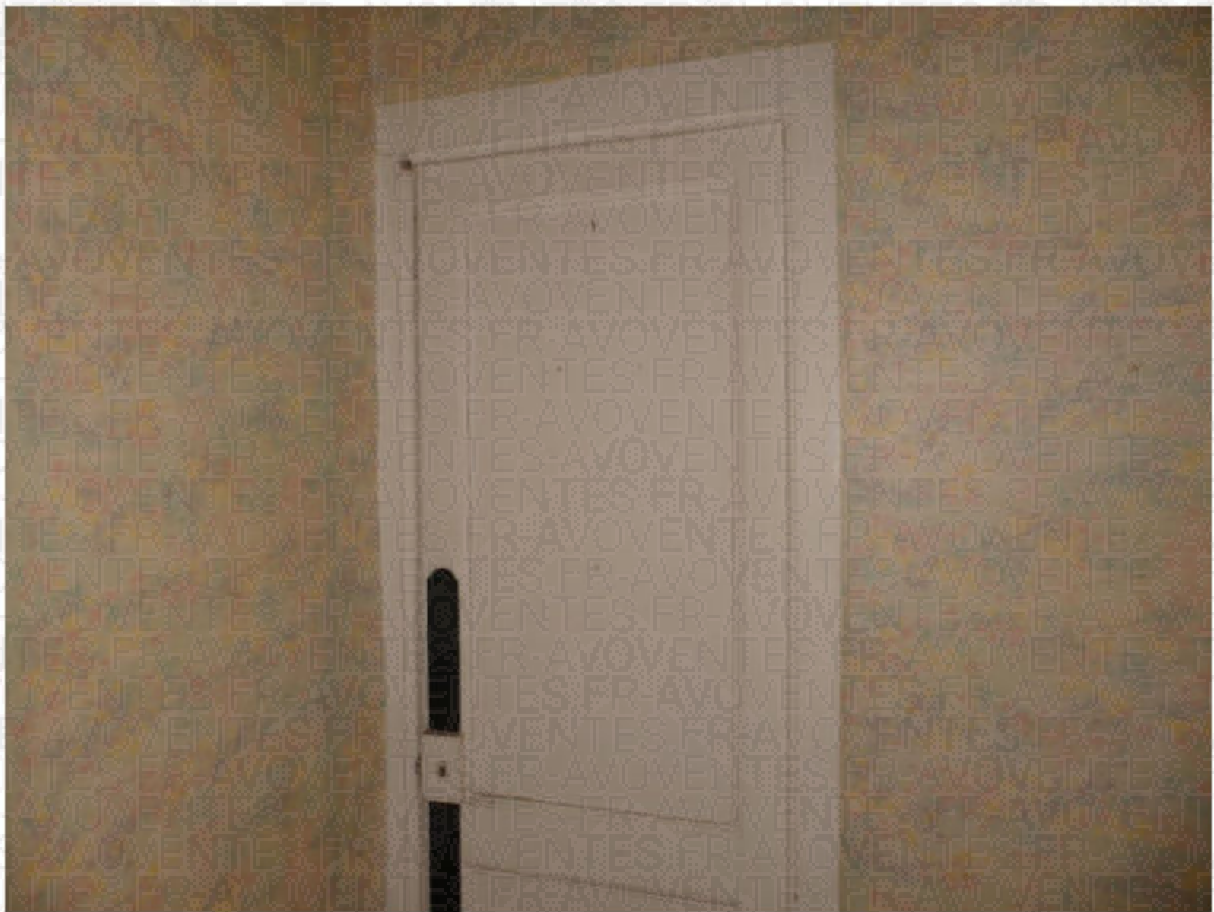
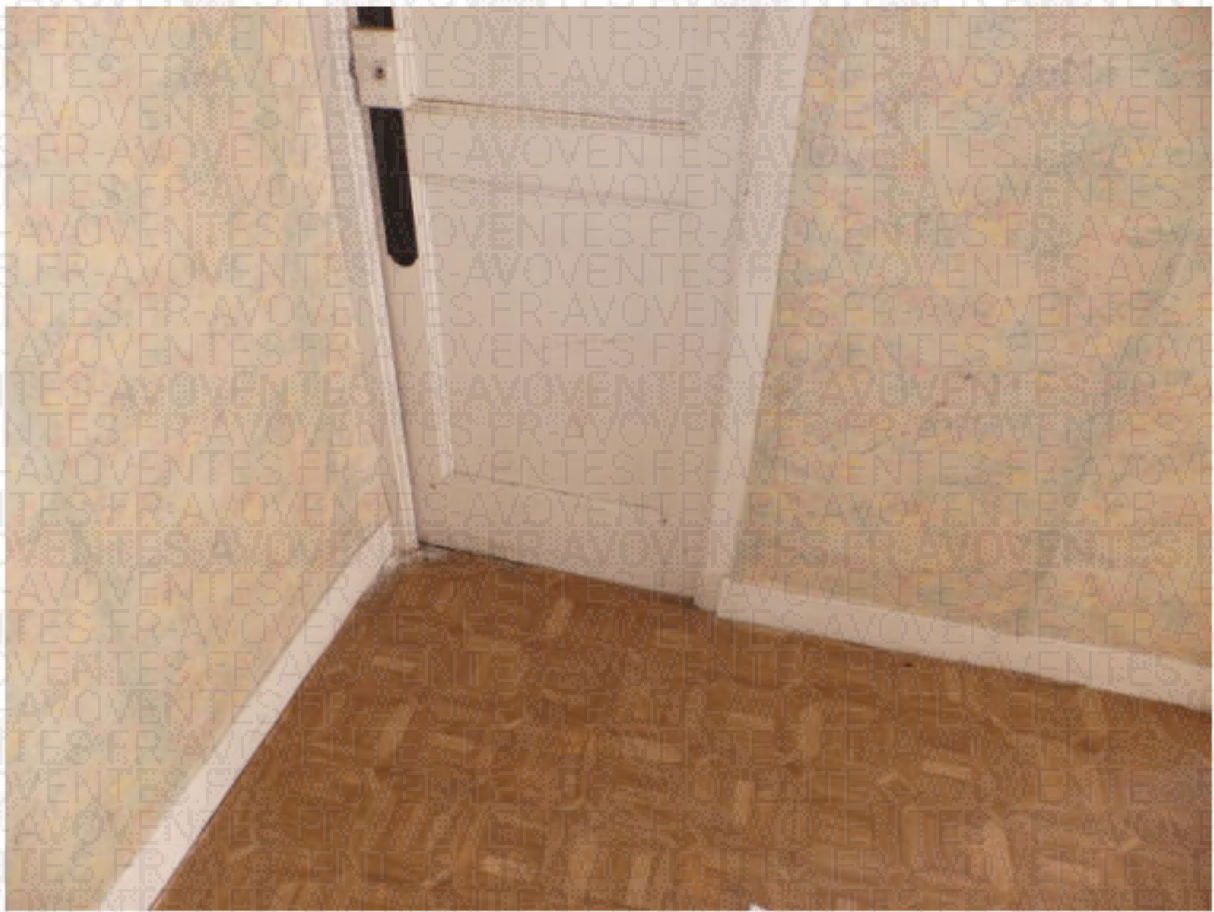
Alcôve côté salon (Surface : 3,63 m² loi carrez)

Le plafond dispose de dalles de polystyrène, en état ancien. Les parois sont tapissées, en état ancien. Le sol est revêtu d'une surface en plastique, en état ancien. Je note la présence d'une porte, qui donne sur l'entrée.

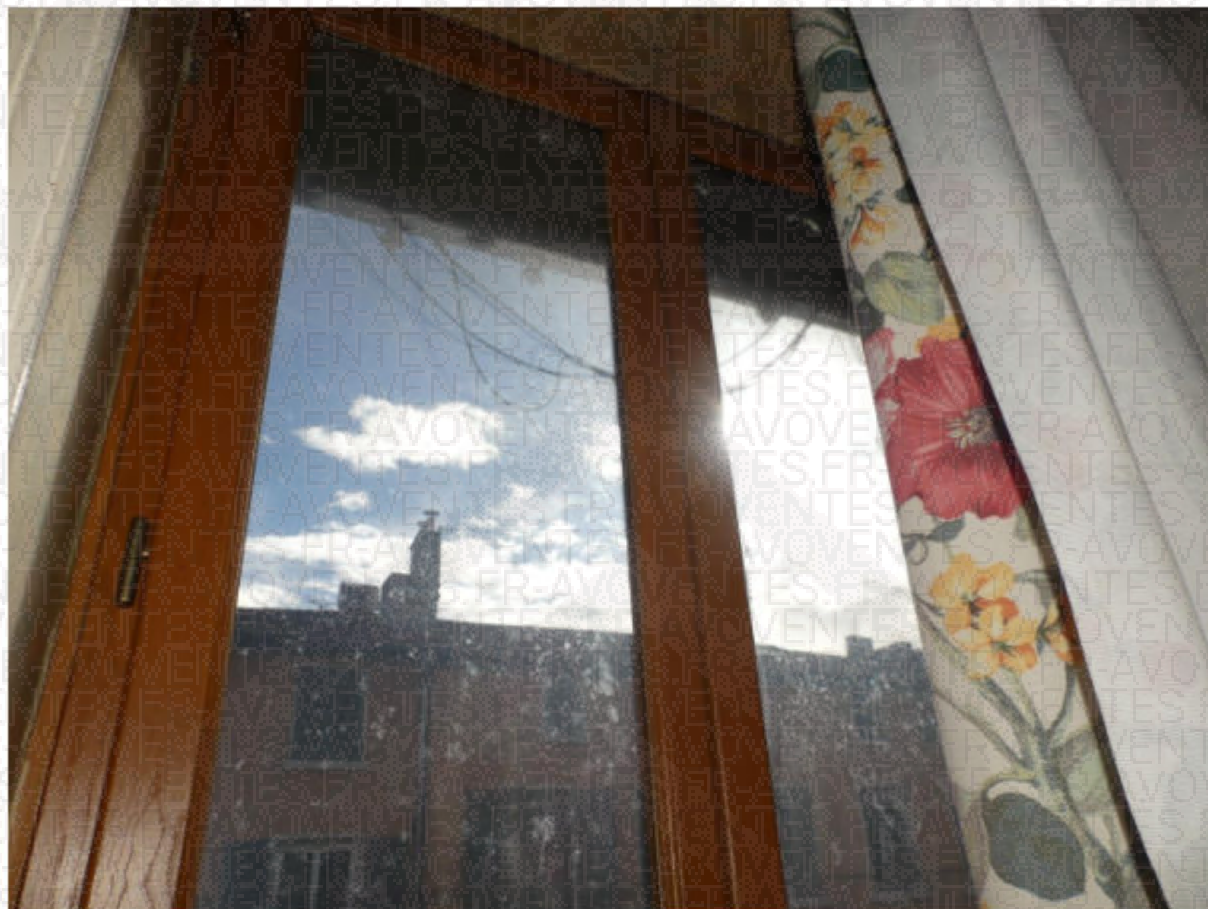
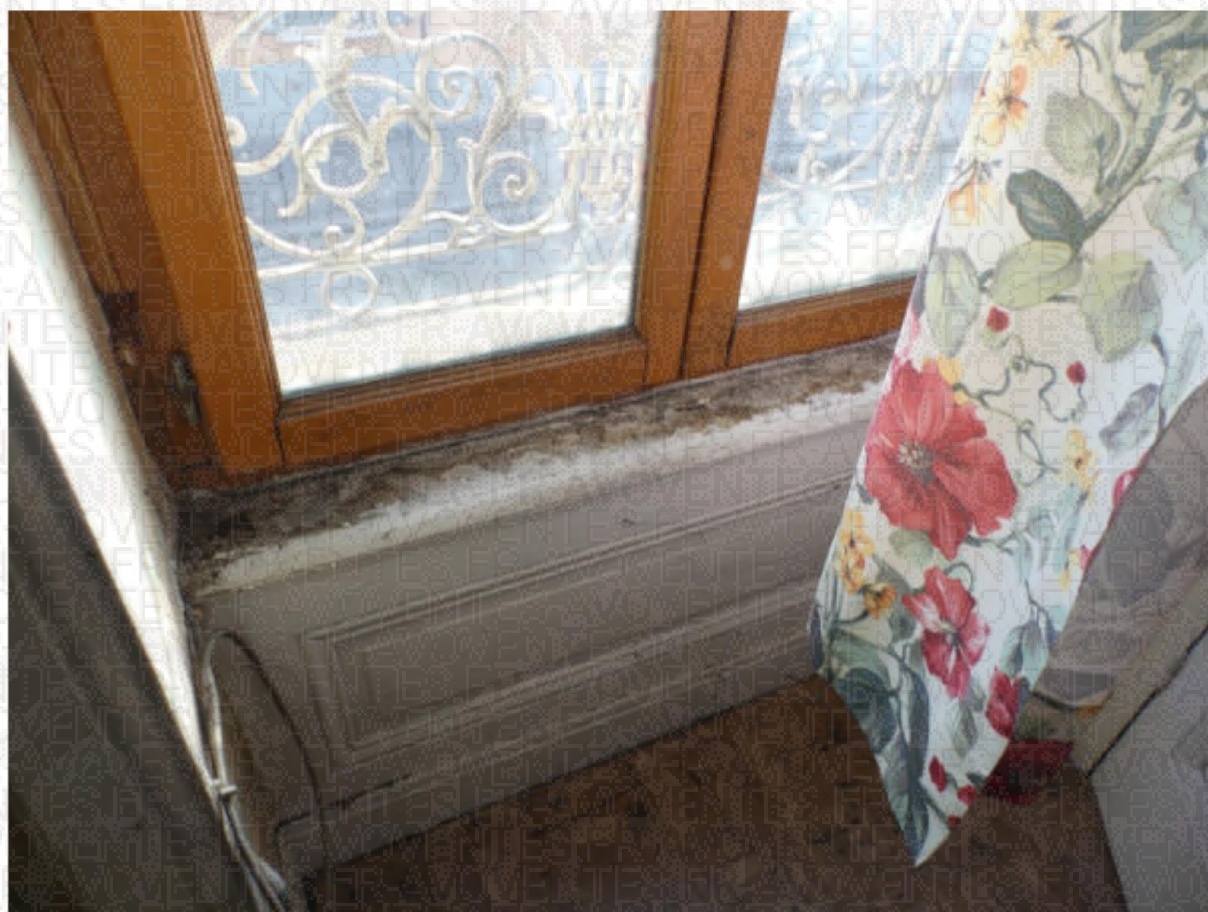
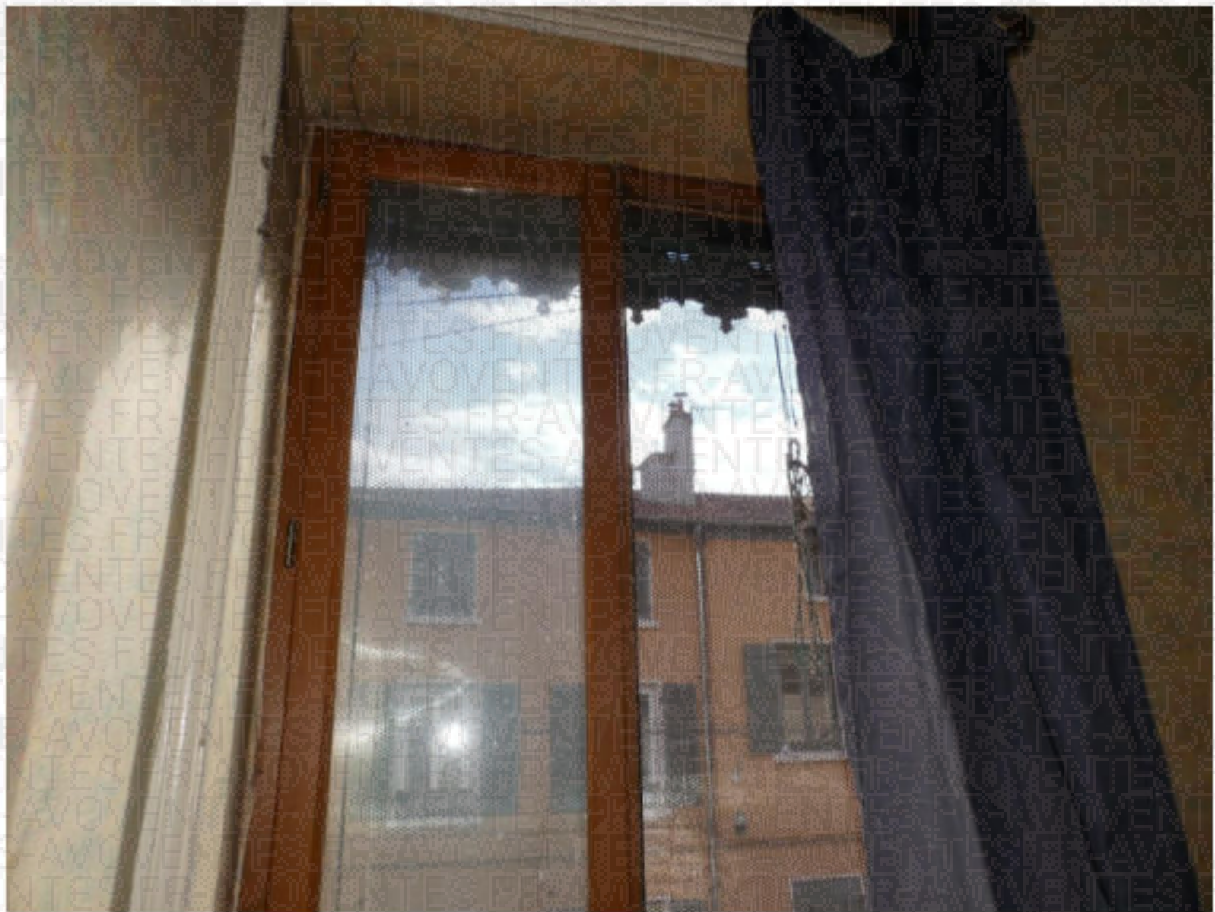
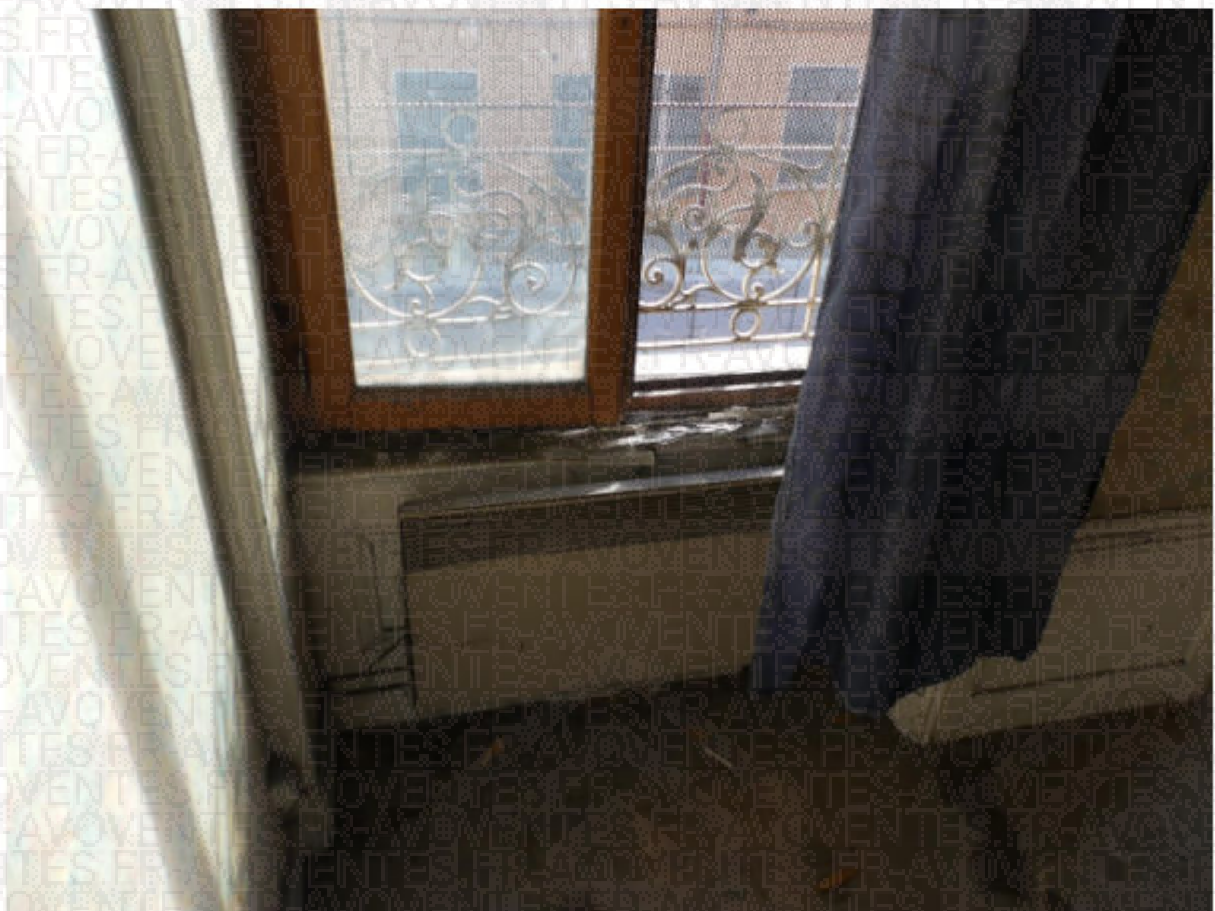
Le salon est équipé de deux fenêtres orientées côté rue Léon Blum. Les menuiseries sont en état ancien, avec vitrages également en état ancien. Les soubassements, correspondant à des boiseries en bois, sont en état ancien, marqués par de nombreuses craquelures.

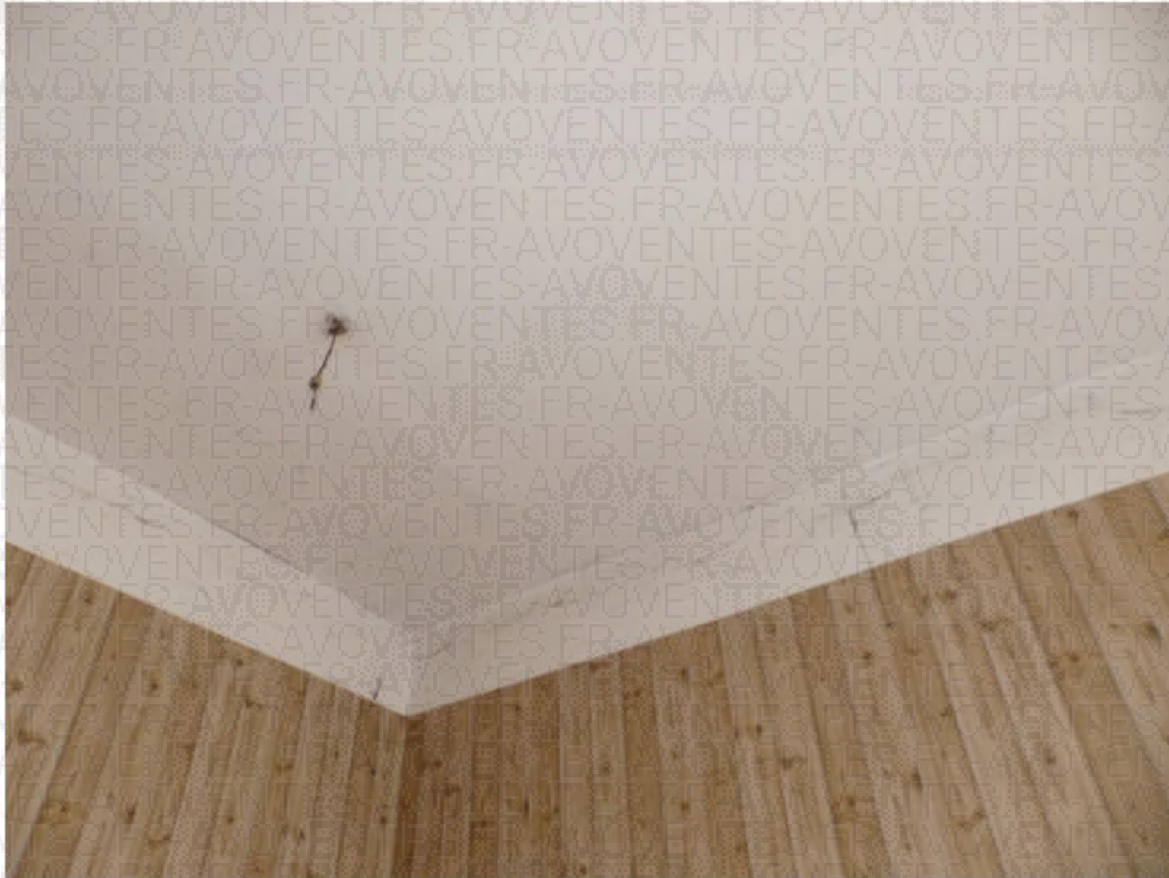
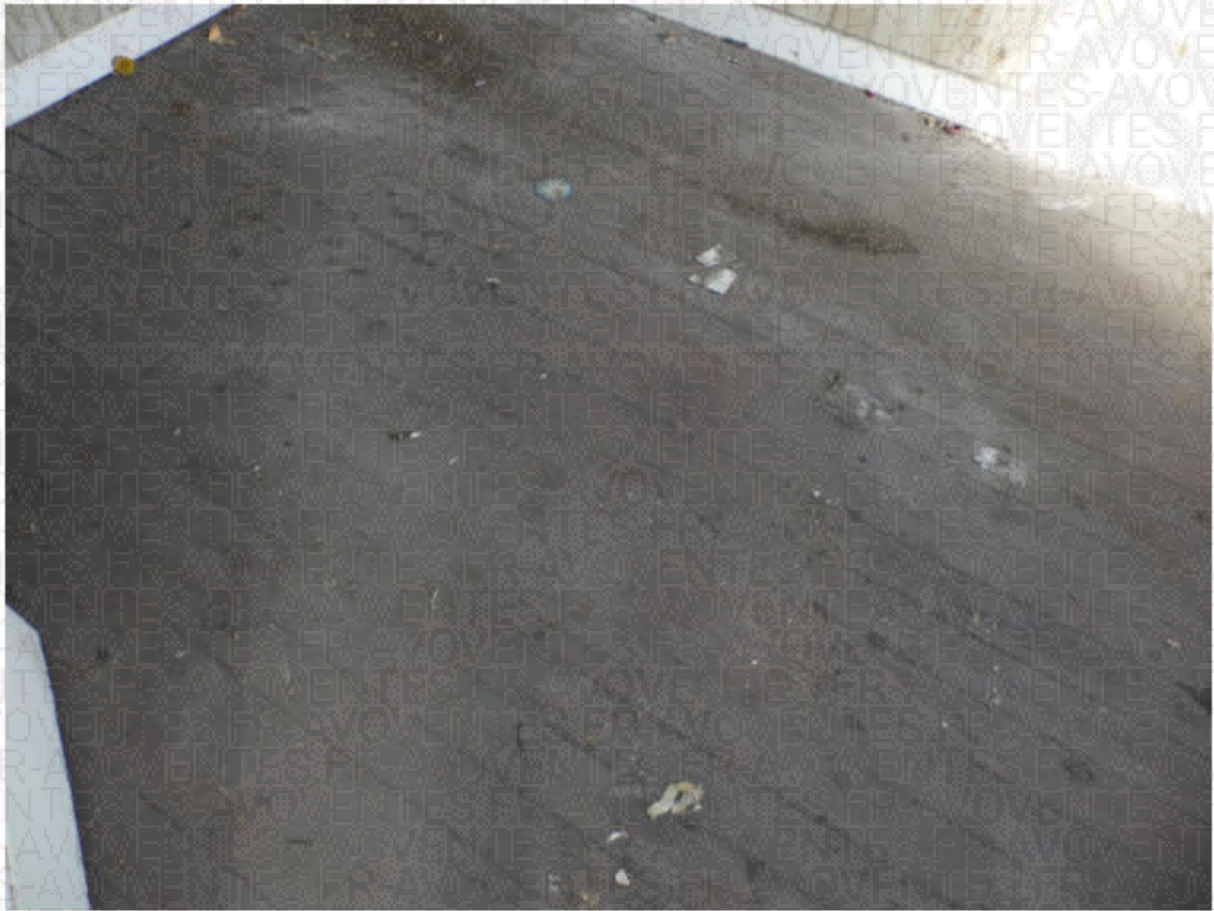
Chambre (Surface : 8,41 m² loi Carrez + embrasure : 0,26 m²)

Le plafond est peint, en mauvais état. Les parois sont tapissées, en mauvais état. Le parquet est en mauvais état. De la même façon la chambre dispose d'une fenêtre aux vitrages, en mauvais état.

La fenêtre de la chambre donne également sur la rue Léon Blum. Les lieux sont en état usagé.

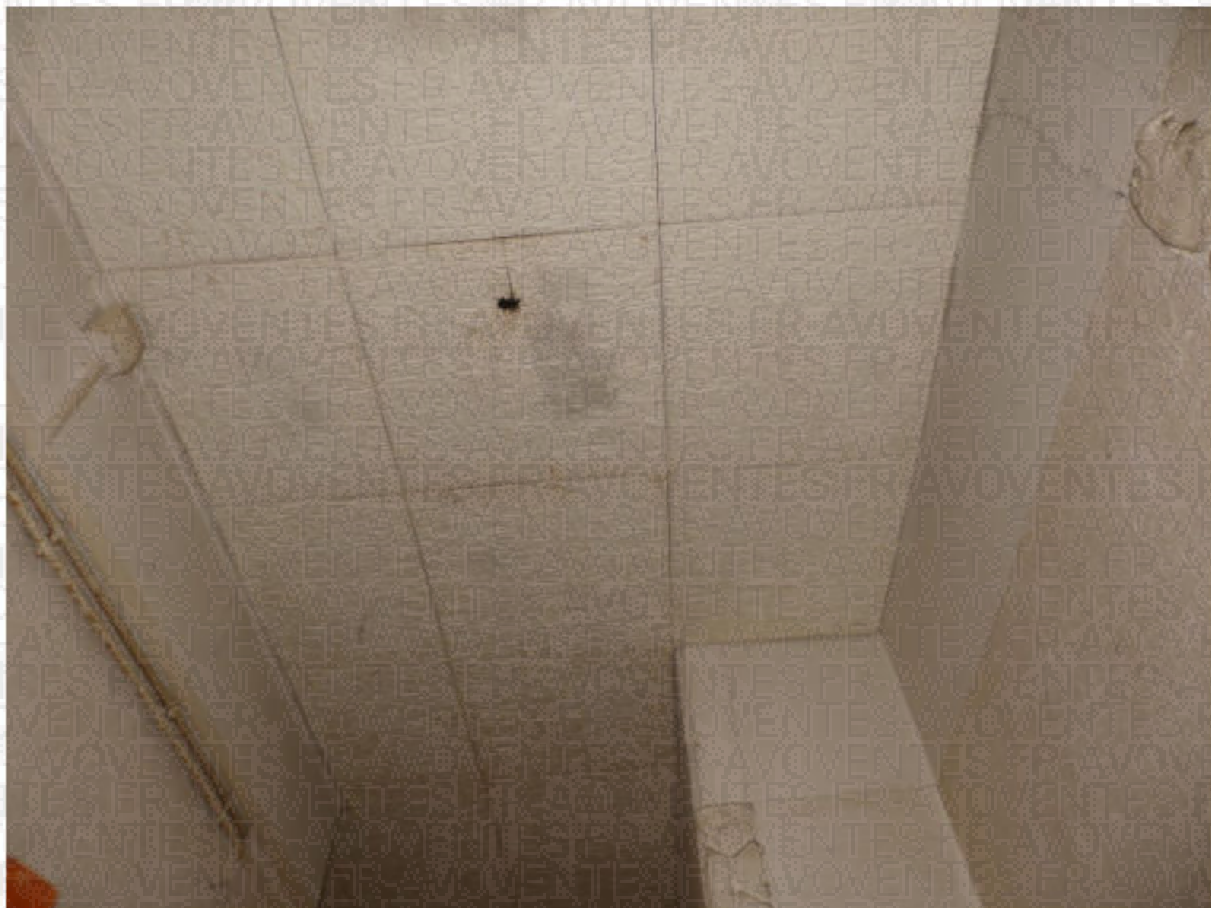
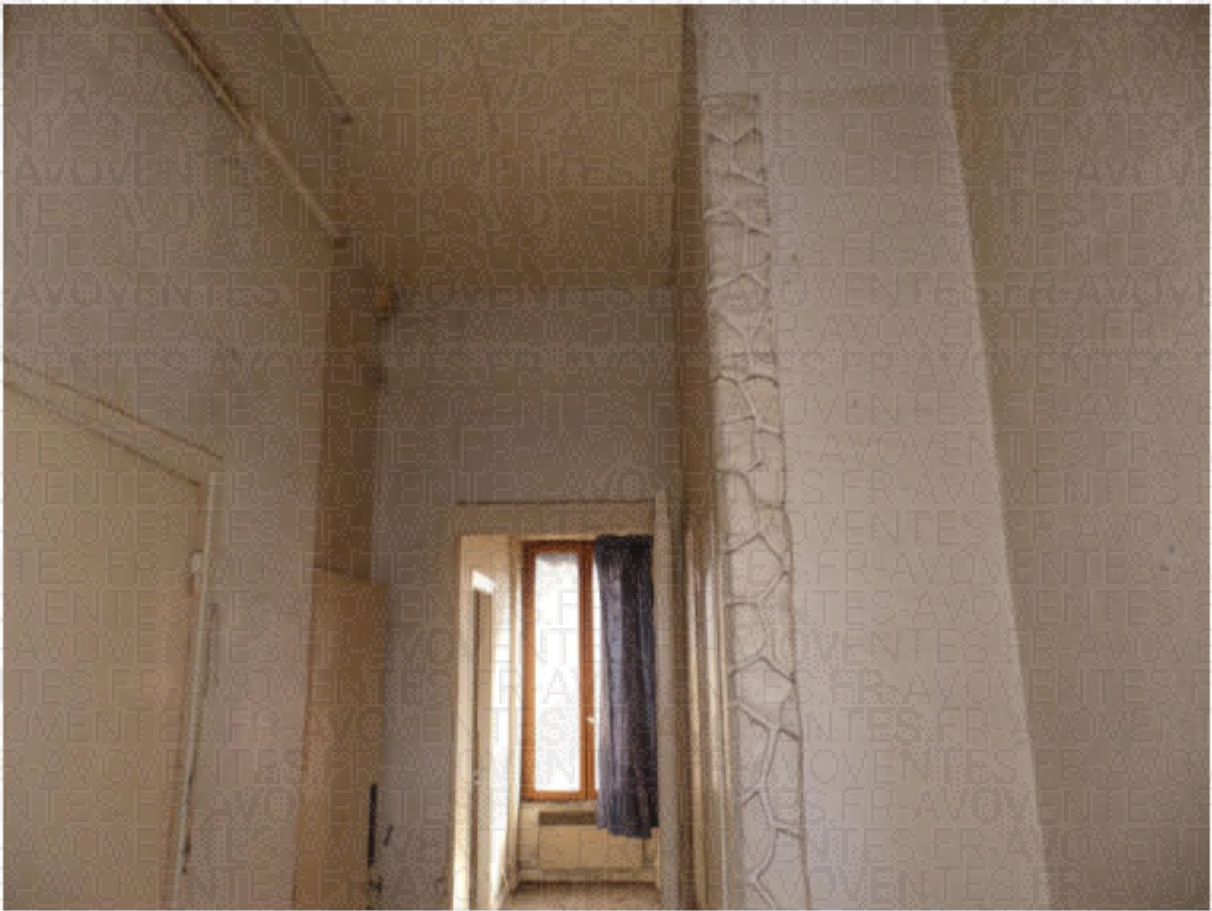
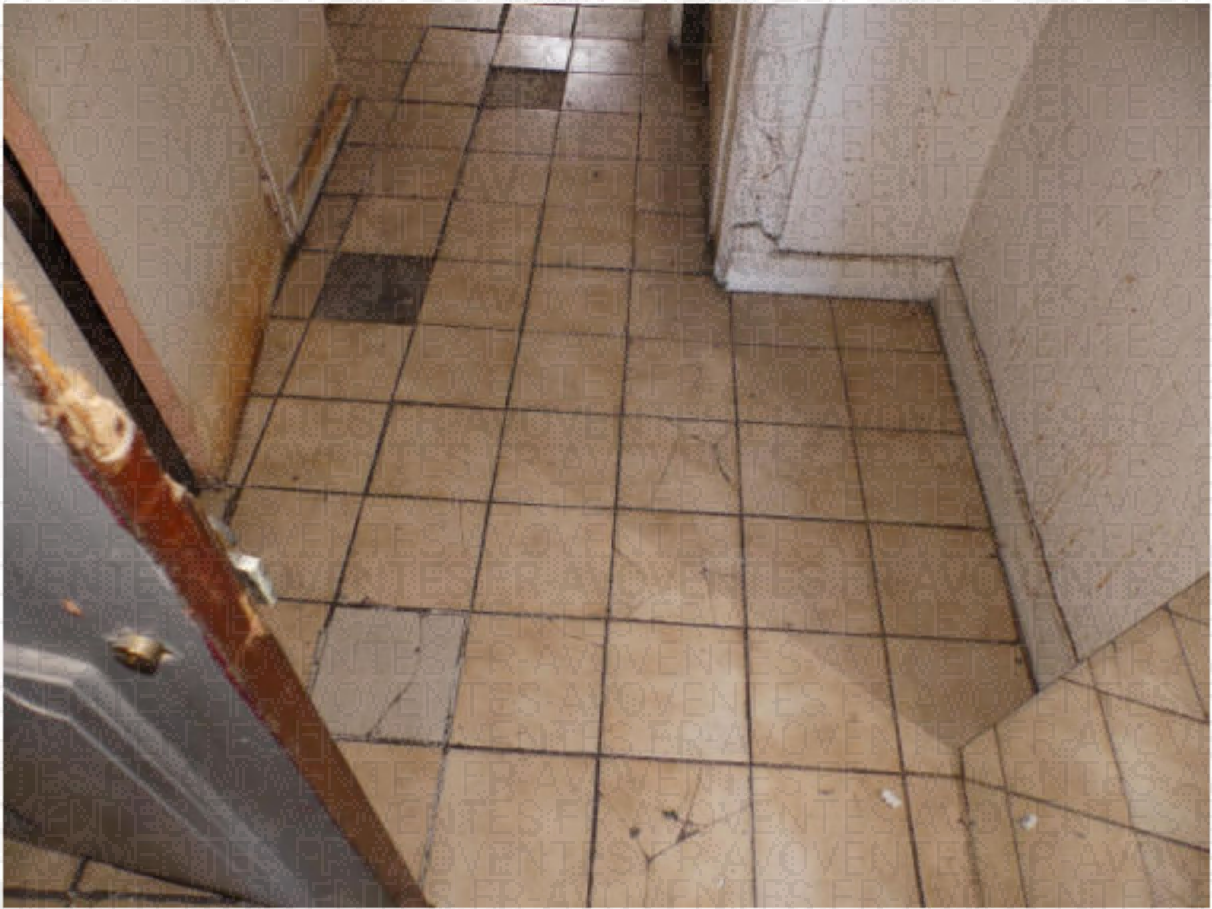
Entrée (Surface : 5,14 m² loi Carrez + embrasure : 0,25 m²)

Le plafond dispose d'une dalle de polystyrène en état ancien. Les parois sont tapissées, en état ancien. Le sol est carrelé, en mauvais état. Celui-ci est fissuré en de nombreux endroits.
