PROCÈS-VERBAL DE CONSTAT

A l'effet de dresser le procès-verbal descriptif des biens immobiliers ci-après désignés sur la commune de **VILLEURBANNE (69100), 29 rue Léon Blum.**

LOGEMENT – LOT N°12

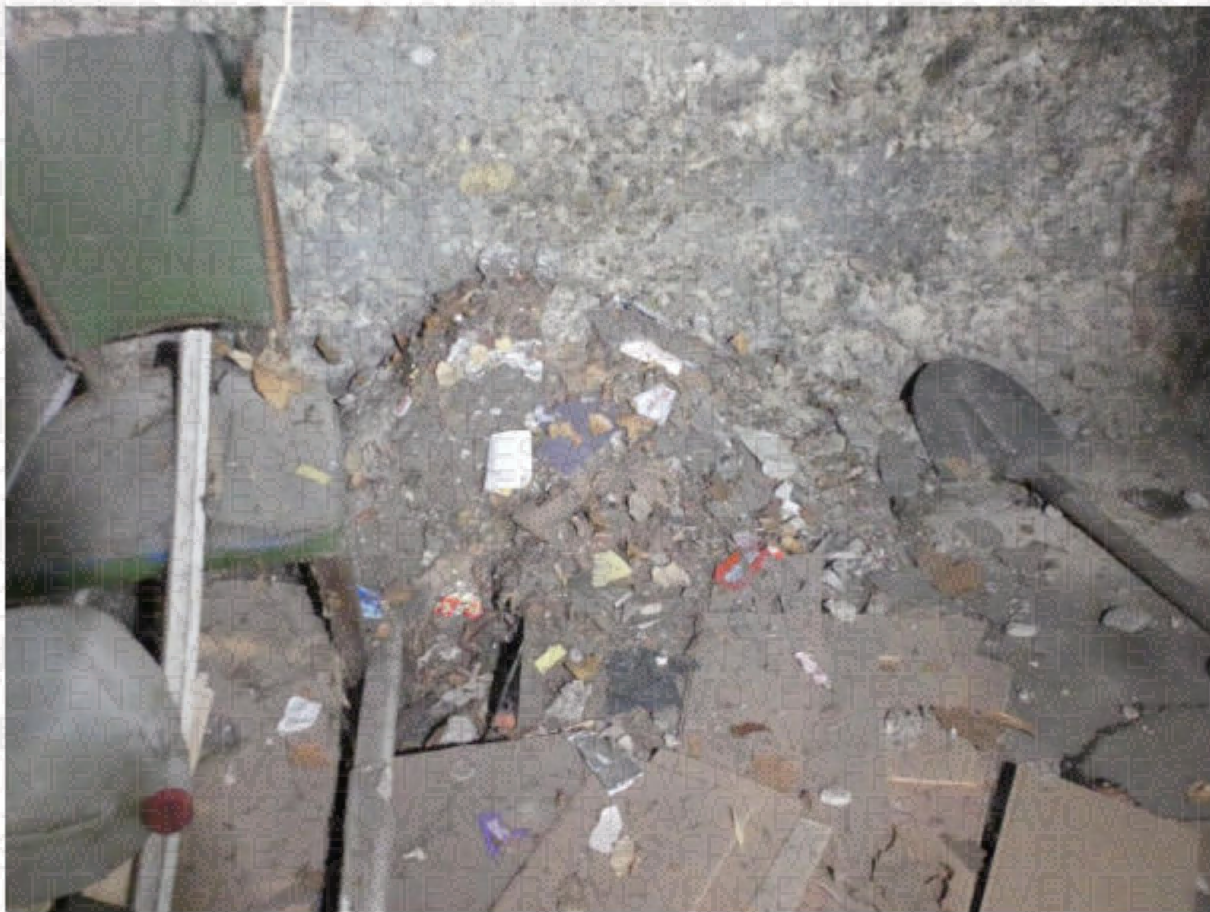
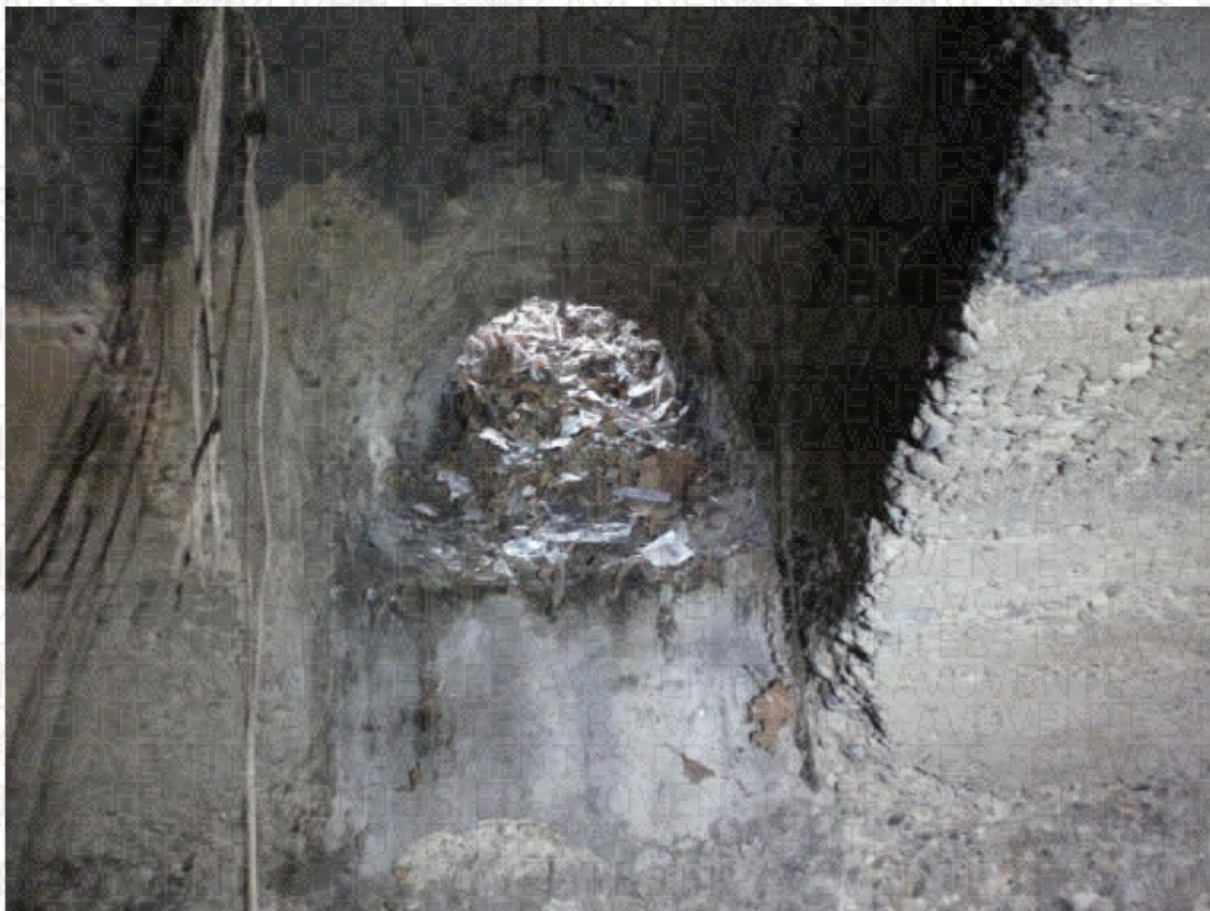
CAVE – LOT N°1

La cave est située sur le fond du couloir, sur la gauche. Les murs sont en pierre. J'observe une cloison en moellons, qui délimite les deux caves.

Il s'agit d'une cave voûtée avec soupirail. L'ensemble est encombré de planches, de petits débris, de chaises, d'étagères. L'ensemble est sans aucune valeur marchande.

La cave est ouverte à tous vents, comme l'ensemble des caves.
