## **PROCÈS-VERBAL DE CONSTAT**

L'an **DEUX MILLE VINGT-CINQ**  
et le **QUATRE DECEMBRE**

A l'effet de dresser le procès-verbal descriptif des biens immobiliers ci-après désignés sur la commune de **LIMONEST (69760), 513, rue Sans Souci.**

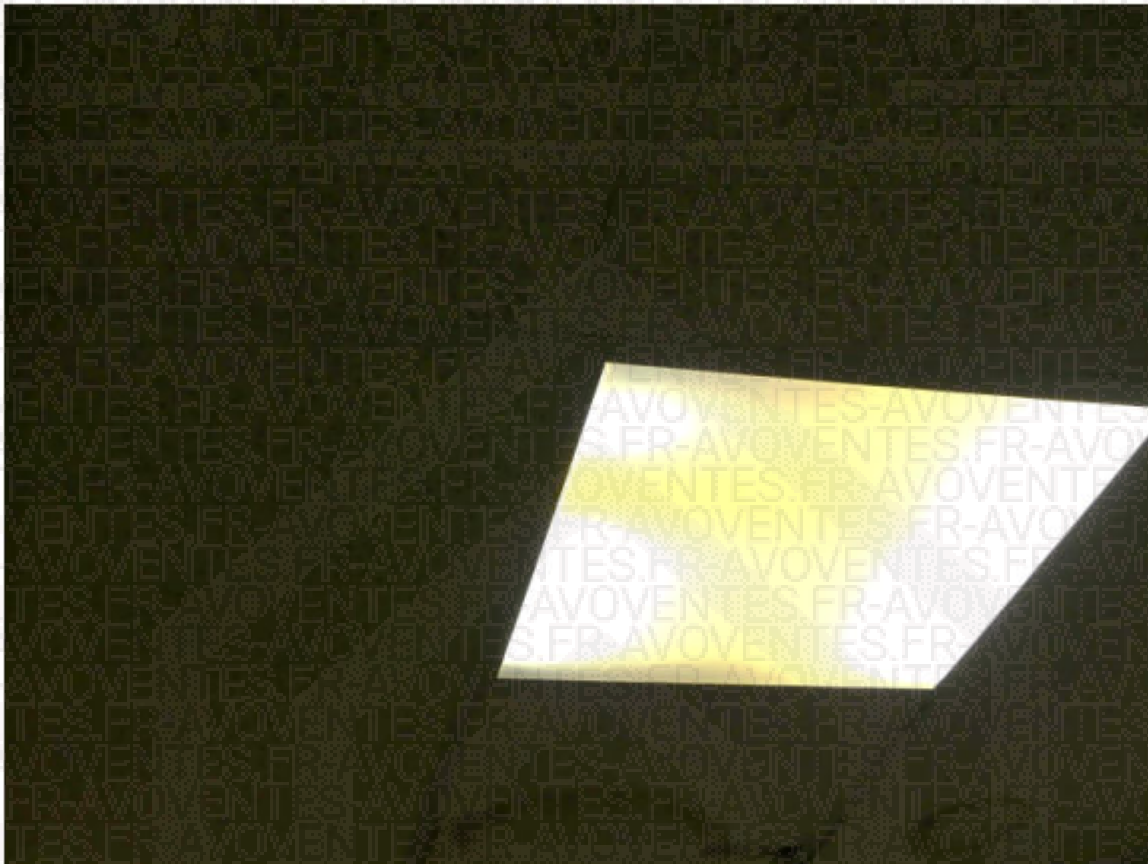
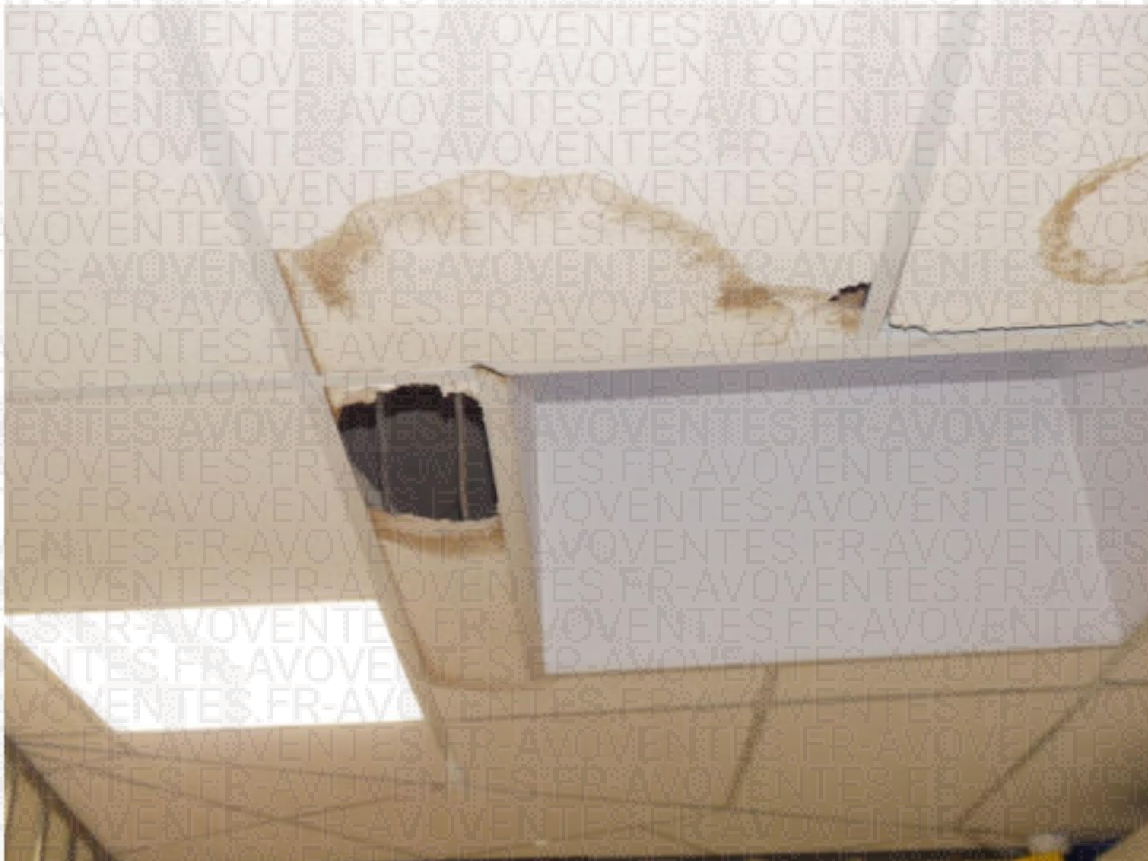
### Hall d'entrée (surface loi Carrez : 10,86 m<sup>2</sup>)

Le plafond est constitué de dalles minérales disposant d'éclairages en état de fonctionnement. Les dalles sont en mauvais état, marquées par des traces d'infiltrations.

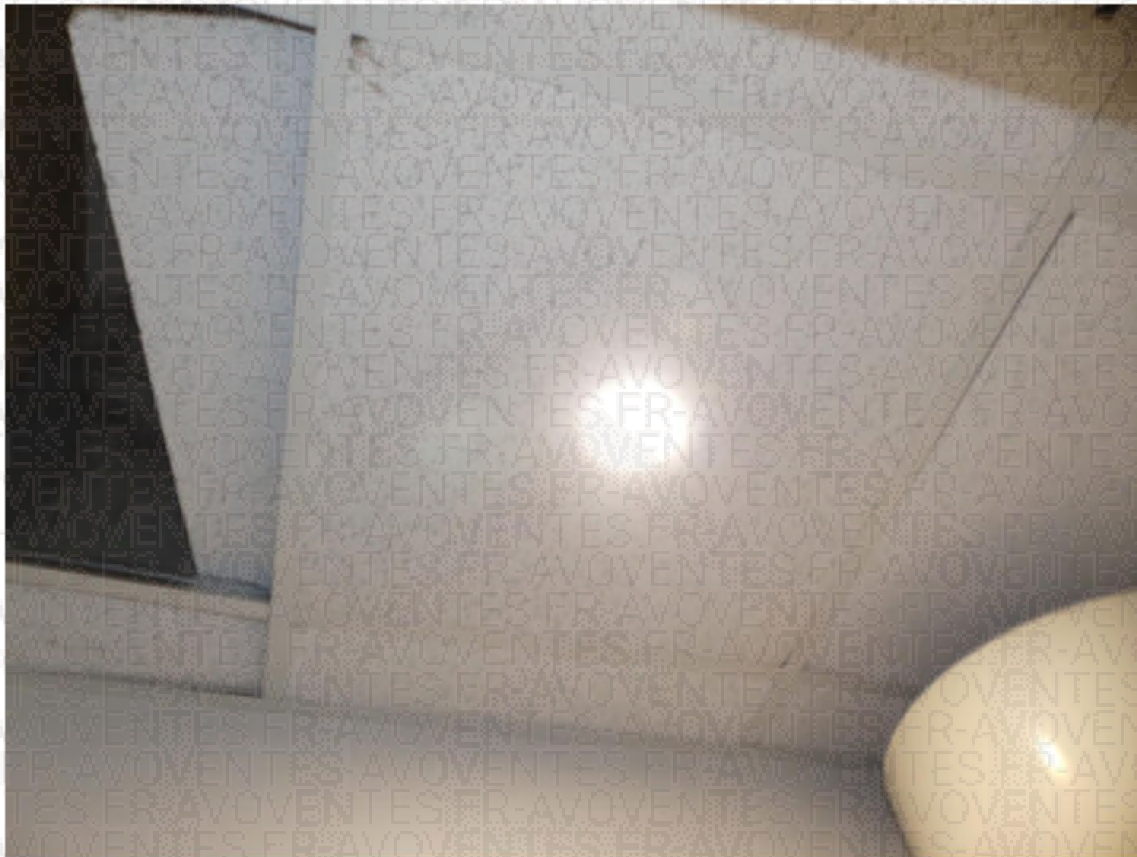
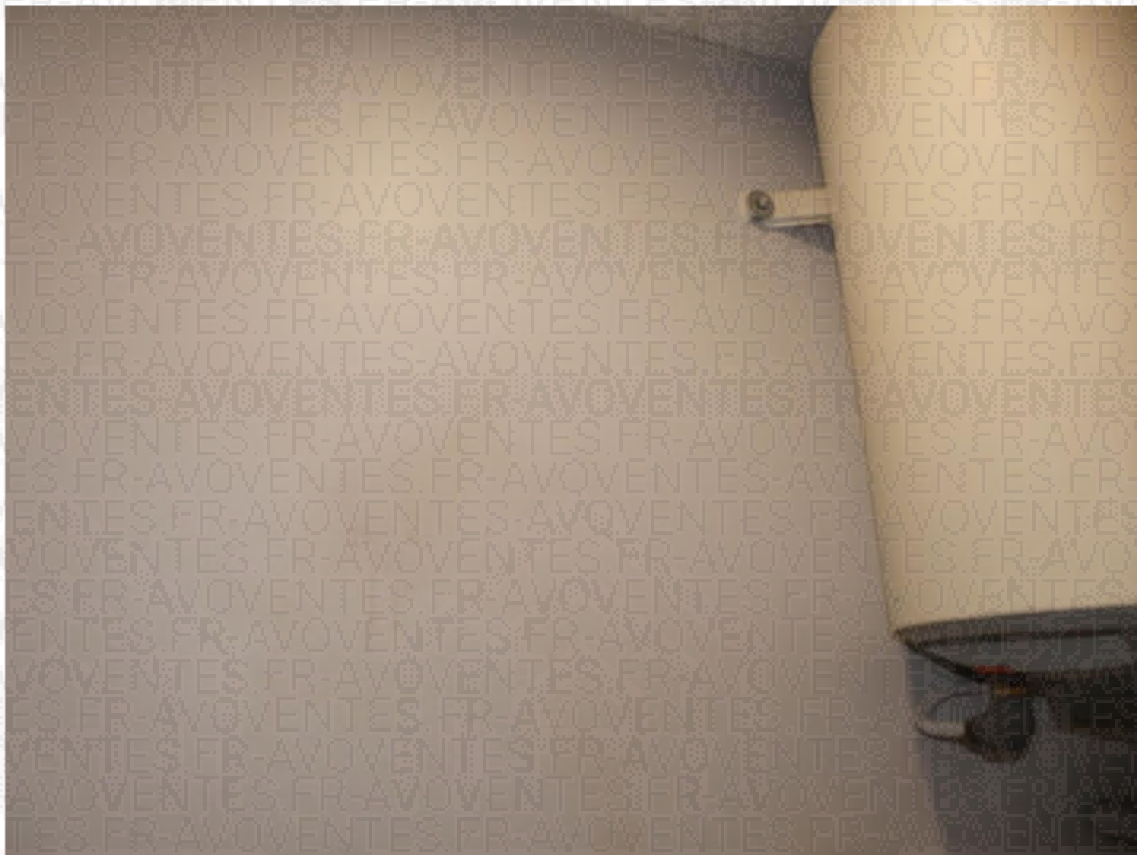
## Sanitaires hommes (surface loi Carrez : 1,59 m<sup>2</sup>)

Le plafond est équipé de dalles minérales. L'une des dalles a été déplacée.
