# RAPPORT DIAGNOSTIC STRUCTURE

**62 rue Gabriel Péri – 69100 VILLEURBANNE**

CIM\_6068\_DIA\_RAP\_01\_01

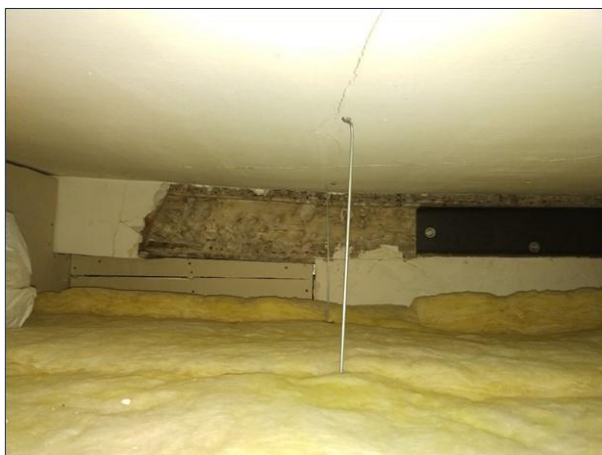
Toutefois, les trois poutres primaires comportent des profilés métalliques en U vissés sur les faces latérales sur environ 1/3 de leur portée à mi-travée. Ces profilés ne portent pas de mur à mur et ne correspondent pas à des profilés classiques. Ils ne sont probablement pas en acier. Ils ne sont pas non plus reliés entre eux au sein d'une même poutre car ils ne sont pas alignés. Ces éléments apparaissent donc inutiles d'un point de vue mécanique.

Présence d'un profilé métallique vissé sur une partie de la poutre File D

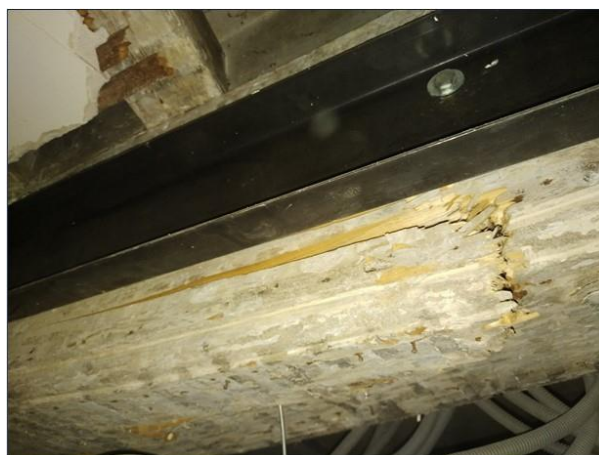
Ils ont probablement été mis en place pour limiter le fléchissement des poutres primaires. La poutre File C est particulièrement fléchie et comporte une fracture importante sur environ 70 cm de long et 10 cm de profondeur maximum à 2 m du mur de façade Est. Un étaieement de la poutre a été demandé par CIMEO en date du 05/11/2024.

Fracture dans la poutre File C

Le sous-dimensionnement de la poutre primaire File C a provoqué la création d'une fracture conséquente à 1/3 de sa portée côté Nord-Est, expliquant par ailleurs la présence d'un fléchissement important du plancher à cet endroit. La rupture de cette poutre pose un problème de sécurité et de stabilité, un confortement provisoire devra être réalisé sans délai. Les deux autres poutres primaires sont visuellement fléchies mais il n'a pas été repéré de fracture (dans l'emprise des sondages). Il est à noter qu'une tentative de renforcement a été menée par le biais de profilés métalliques vissés dans les faces latérales des poutres. Toutefois, ces profilés ne sont pas alignés, ne sont pas empochés dans les murs porteurs et ne sont probablement pas en acier (dimensions hors catalogue classique). Ces éléments métalliques ont pu participer à rigidifier les poutres primaires et limiter leur fléchissement mais ils ne constituent pas un renforcement efficace.

- 🔧 **Confortement provisoire en urgence de la poutre File C ;**
- 🔧 Logements vacants du R+3 et du R+2 à laisser vide jusqu'à la fin des travaux de renforcement ;
- 🔧 Travaux de démolition de cloison à proscrire au R+1 et au R+2.

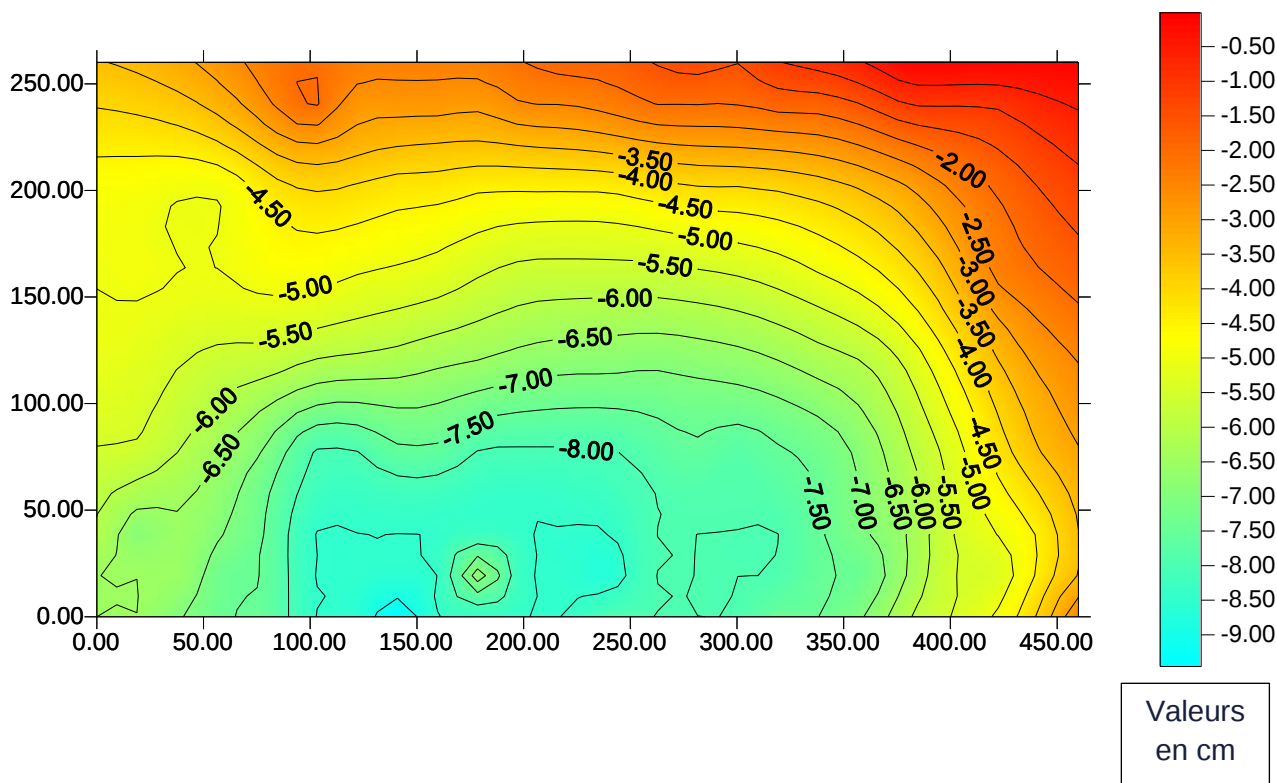
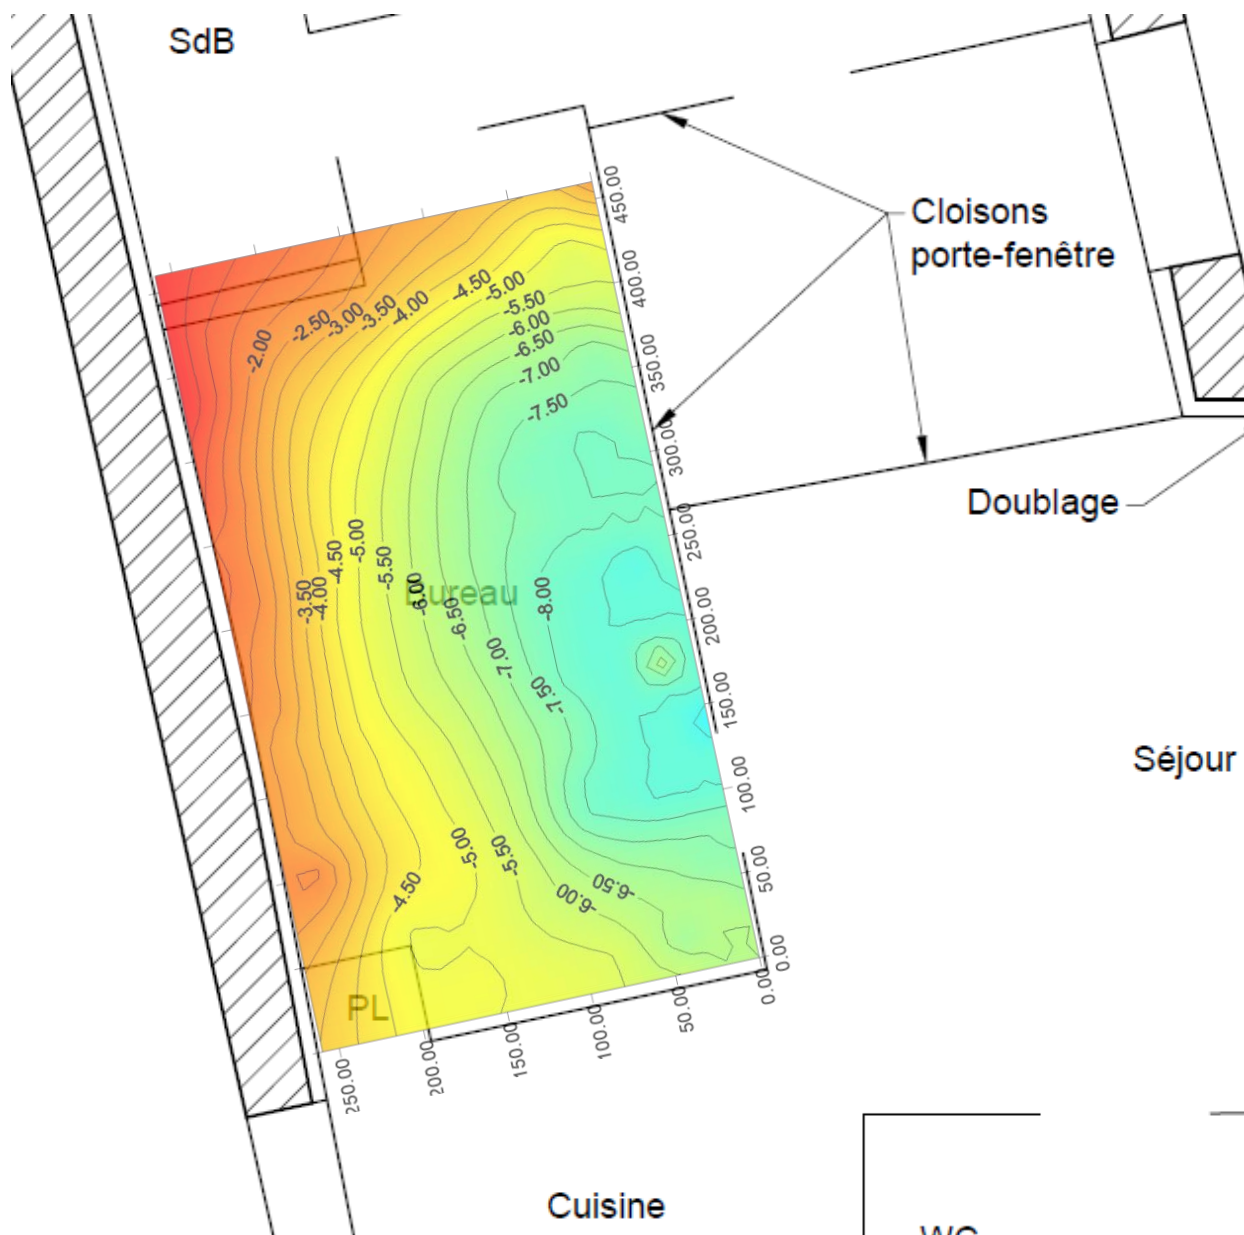
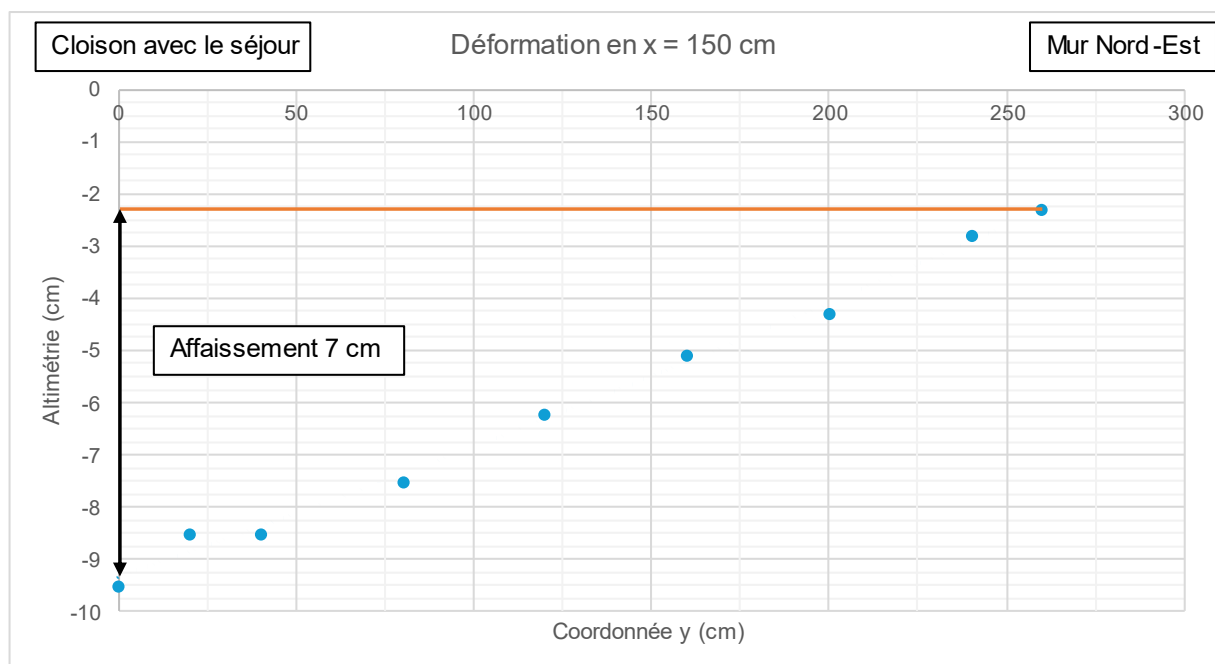
### 2.4.1 Plancher bas du bureau

Le plancher du bureau s'affaisse nettement le long de la cloison avec le séjour et le jardin intérieur. Un affaissement d'environ 7 cm est constatée depuis le mur de façade Nord-Est vers la cloison (cf. graphique suivant). Ce phénomène pourrait provenir du fléchissement de la poutre File C (cohérent avec les observations et désordres).

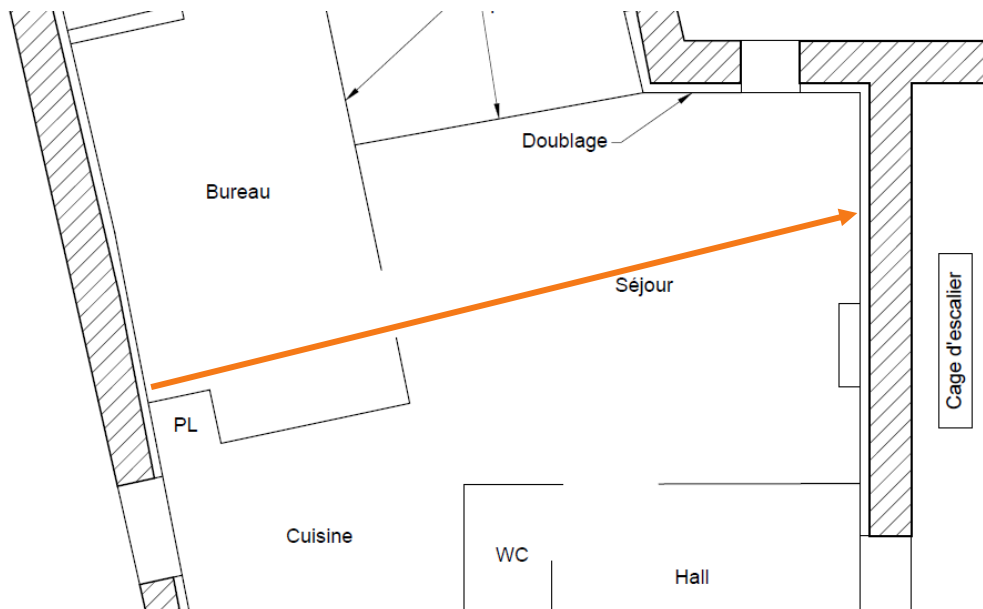
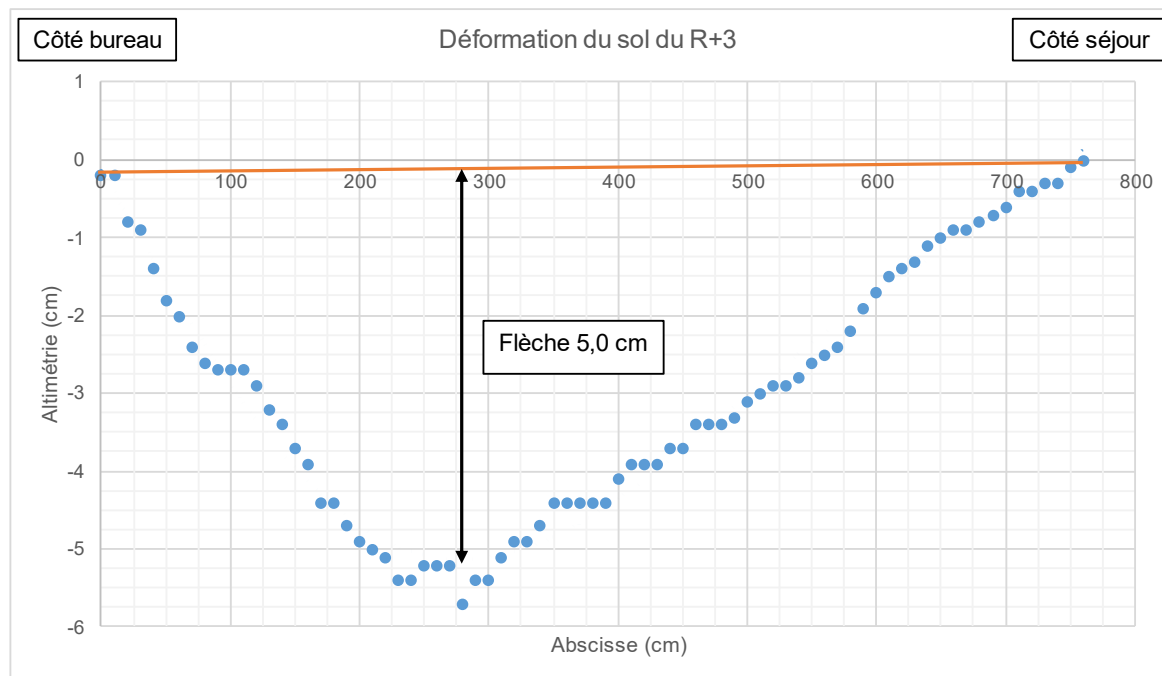
La mesure de déformation du plancher a été réalisée à l'aide d'un niveau laser. La déformation observée témoigne du fléchissement du plancher mais ne peut pas être considérée comme flèche réelle d'une poutre primaire. L'épaisseur du complexe de sol et ses rechargements successifs biaisent les mesures.

Un fléchissement d'environ 5 cm est constaté sur la largeur de l'appartement. Ce maximum semble être atteint au niveau du seuil entre le bureau et le séjour. Il n'y a pas de différence de niveau malgré la présence de deux revêtements de sol différents (parquet et carrelage), ce fléchissement est donc mécanique.
