# Dossier Technique Immobilier

Numéro de dossier : SERLY/23/0174/CJM  
Date du repérage : 21/03/2023

Département : ...**Rhône**  
Adresse : ..... **101, Rue pierre Voyant (39)**  
Commune : ..... **69100 VILLEURBANNE**

Périmètre de repérage :  
**Appartement lot 39 sur un niveau, au dernier étage, avec une cave lot 18, et emplacement parking lot 308 portant le n°33**

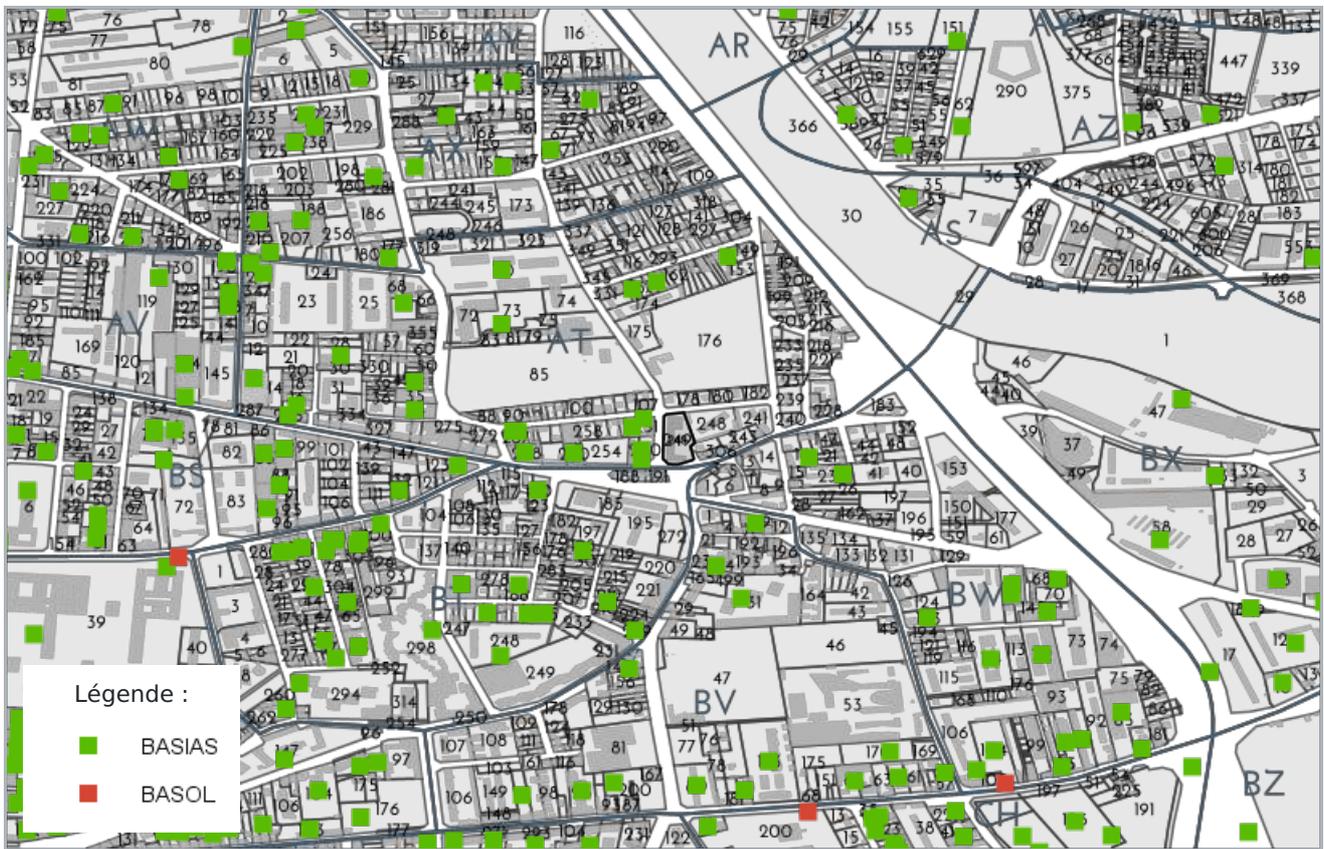
## CARTOGRAPHIE DE POLLUTION DES SOLS ( BASOL / BASIAS)

**LISTE DES SITES BASIAS (À MOINS DE 500 MÈTRES)**  
**BASE DE DONNÉES DES SITES INDUSTRIELS ET ACTIVITÉS DE SERVICES**

28 rue Venise (de) VILLEURBANNE		26 mètres
<b>SSP4069133</b> En arrêt	GUELPA Louise Pressing ANDELYS	
257 rue 4 Août 1789 (du) VILLEURBANNE		28 mètres
<b>SSP4074176</b> Indéterminé	SARL PRESS 23 Pressing	
257 rue 4 Août 1789 (du) VILLEURBANNE		28 mètres
<b>SSP4070384</b> Indéterminé	M. Louis LEMOINE ou LEMAINÉ, anc. M. DESSERT, anc. M. J. RAVAUX Atelier d'impression sur étoffes, anc. Garage avec atelier de réparation et desserte d'essence	
24 rue Venise (de) VILLEURBANNE		41 mètres
<b>SSP4067612</b> Indéterminé	Galbery entreprise citerne 12m3 fuel	
245 rue 4 Août 1789 (du) VILLEURBANNE		115 mètres
<b>SSP4064294</b> Indéterminé	Ets PETRY et CHAZOTTE, Sté de Nettoyage de Chiffon Industriel (SARL) Blanchisserie	
11 rue Liberté (de la) VILLEURBANNE		143 mètres
<b>SSP4064477</b> Indéterminé	A.MACIOCIA Travail des métaux sans choc mécanique.	
25 rue Bourgchanin VILLEURBANNE		149 mètres
<b>SSP4061646</b> En arrêt	Sté Techniques Surfaces Rhône (Sté TSR), anc. Ets MORIN; MORIN Pierre Entreprise Usine de traitement de surface; Orfevrière de table (traitement de surface des métaux)

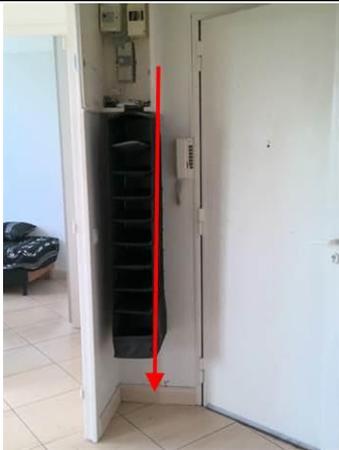
Photo PhEle001  
 Libellé de l'anomalie : B1.3 g Le dispositif assurant la coupure d'urgence est placé à plus de 1,80 m du sol fini et n'est pas accessible au moyen de marches ou d'une estrade.  
 Remarques : (Entrée) (Entrée) (Entrée)

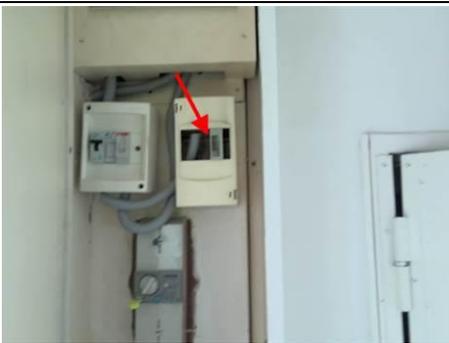
Photo PhEle002  
 Libellé de l'anomalie : B7.3 a L'Enveloppe d'au moins un matériel est manquante ou détériorée.  
 Remarques : Présence de matériel électrique en place dont l'enveloppe présente des détériorations ; Faire intervenir un électricien qualifié afin de remplacer les matériels présentant des détériorations (Entrée)

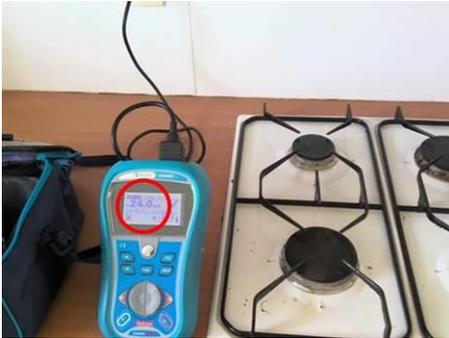
Photo n° PhEle003  
 B11 a1 L'ensemble de l'installation électrique est protégée par au moins un dispositif différentiel à haute sensibilité inf. ou égal à 30 mA.

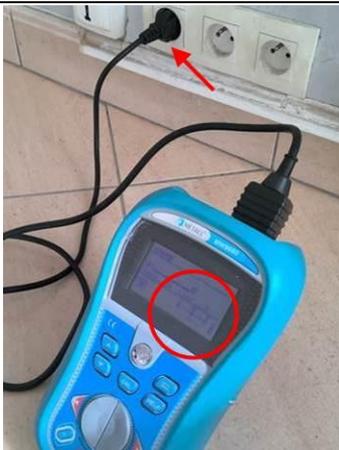
Photo PhEle004  
 Libellé du point de contrôle : B3.3.6 a2 Au moins un socle de prise de courant comporte une broche de terre non reliée à la terre.

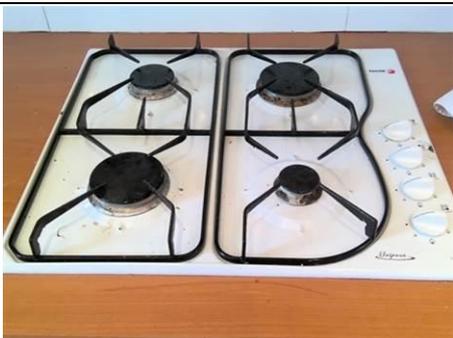
Photo n° PhGaz001  
Localisation : Cuisine  
Cuisinière FAGOR (Type : Non raccordé)

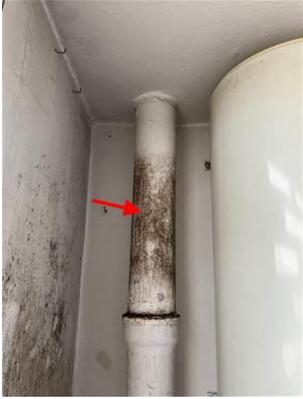
<p>Photo n° PhA001                  Localisation : Cuisine                  Ouvrage : 2 - Parois verticales extérieures et Façades - Façades légères, murs rideaux, bardages, panneaux sandwich                  Partie d'ouvrage : Plaques                  Description : Plaques ondulées en matériau bitumineux</p>
	<p>Photo n° PhA002                  Localisation : Cuisine                  Ouvrage : 2 - Parois verticales extérieures et Façades - Façades légères, murs rideaux, bardages, panneaux sandwich                  Partie d'ouvrage : Panneaux                  Description : Panneaux                  Localisation sur croquis : M001</p>

Localisation	Identifiant + Description	Conclusion (justification)	Etat de conservation** et préconisations*	Photo
Cuisine	<p>Identifiant: M001</p> <p>Description: Panneaux</p> <p>Composant de la construction: 2 - Parois verticales extérieures et Façades - Façades légères, murs rideaux, bardages, panneaux sandwich</p> <p>Partie à sonder: Panneaux</p> <p>Localisation sur croquis: M001</p>	Présence d'amiante (Sur jugement de l'opérateur)	<p>Matériau non dégradé</p> <p><b>Résultat</b> EP**</p> <p><b>Préconisation</b> : Il est recommandé de réaliser une évaluation périodique.</p>

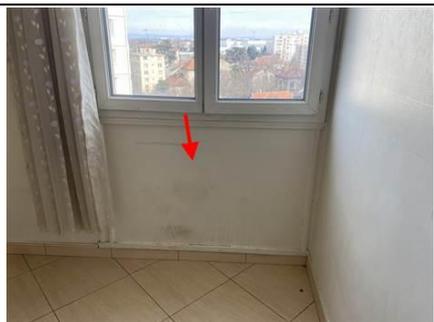
Photo n° PhA003  
Localisation : Chambre 1  
Ouvrage : 2 - Parois verticales extérieures et Façades - Façades légères, murs rideaux, bardages, panneaux sandwich  
Partie d'ouvrage : Panneaux  
Description : Panneaux  
Localisation sur croquis : M002

Chambre 1	<p>Identifiant: M002</p> <p>Description: Panneaux</p> <p>Composant de la construction: 2 - Parois verticales extérieures et Façades - Façades légères, murs rideaux, bardages, panneaux sandwich</p> <p>Partie à sonder: Panneaux</p> <p>Localisation sur croquis: M002</p>	Présence d'amiante (Sur jugement de l'opérateur)	<p>Matériau non dégradé</p> <p><b>Résultat</b> EP**</p> <p><b>Préconisation</b> : Il est recommandé de réaliser une évaluation périodique.</p>

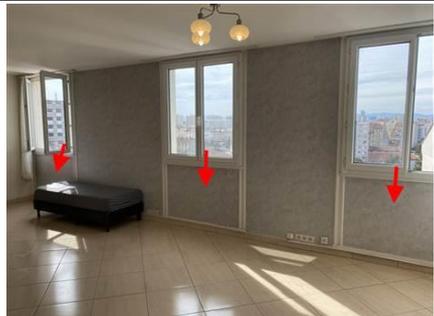
Photo n° PhA004  
Localisation : Séjour  
Ouvrage : 2 - Parois verticales extérieures et Façades - Façades légères, murs rideaux, bardages, panneaux sandwich  
Partie d'ouvrage : Panneaux  
Description : Panneaux  
Localisation sur croquis : M003

Séjour	<p>Identifiant: M003</p> <p>Description: Panneaux</p> <p>Composant de la construction: 2 - Parois verticales extérieures et Façades - Façades légères, murs rideaux, bardages, panneaux sandwich</p> <p>Partie à sonder: Panneaux</p> <p>Localisation sur croquis: M003</p>	Présence d'amiante (Sur jugement de l'opérateur)	<p>Matériau non dégradé</p> <p><b>Résultat</b> EP**</p> <p><b>Préconisation</b> : Il est recommandé de réaliser une évaluation périodique.</p>

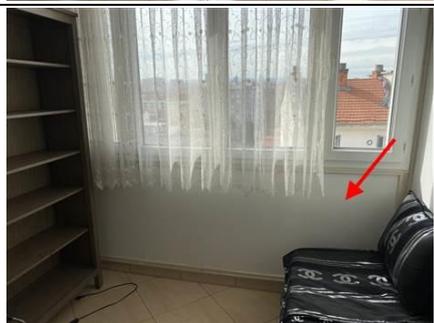
Photo n° PhA005  
Localisation : Chambre 2  
Ouvrage : 2 - Parois verticales extérieures et Façades - Façades légères, murs rideaux, bardages, panneaux sandwich  
Partie d'ouvrage : Panneaux  
Description : Panneaux  
Localisation sur croquis : M004

Localisation	Identifiant + Description	Conclusion (justification)	Etat de conservation** et préconisations*	Photo
Chambre 2	<p>Identifiant: M004</p> <p>Description: Panneaux</p> <p>Composant de la construction: 2 - Parois verticales extérieures et Façades - Façades légères, murs rideaux, bardages, panneaux sandwich</p> <p>Partie à sonder: Panneaux</p> <p>Localisation sur croquis: M004</p>	Présence d'amiante (Sur jugement de l'opérateur)	<p>Matériau non dégradé</p> <p><b>Résultat</b> EP**</p> <p><b>Préconisation</b> : Il est recommandé de réaliser une évaluation périodique.</p>

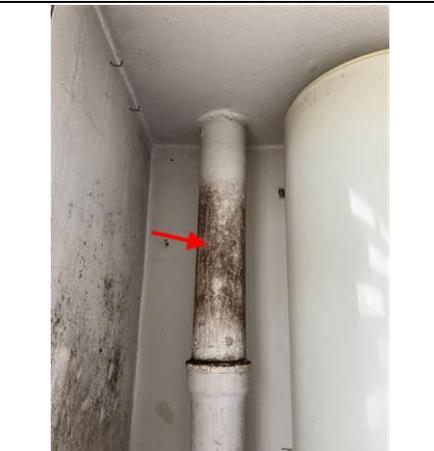
Photo n° PhA006  
Localisation : Loggia  
Ouvrage : 6 - Conduits et accessoires intérieurs - Conduits de fluides (air, eau, vapeur, fumée, échappement, autres fluides)  
Partie d'ouvrage : Conduit en fibres-bitume (conduits de drainage)  
Description : Conduit en fibres-bitume (conduits de drainage)  
Localisation sur croquis : M005

Loggia	<p>Identifiant: M005</p> <p>Description: Conduit en fibres-bitume (conduits de drainage)</p> <p>Composant de la construction: 6 - Conduits et accessoires intérieurs - Conduits de fluides (air, eau, vapeur, fumée, échappement, autres fluides)</p> <p>Partie à sonder: Conduit en fibres-bitume (conduits de drainage)</p> <p>Liste selon annexe.13-9 du CSP: B</p> <p>Localisation sur croquis: M005</p>	Présence d'amiante (Sur jugement de l'opérateur)	<p>Matériau dégradé (étendue ponctuelle)</p> <p><b>Résultat</b> EP**</p> <p><b>Préconisation</b> : Il est recommandé de réaliser une évaluation périodique.</p>
