Dossier Technique Immobilier

Numéro de dossier : SERLY/22/0475/CJM
Date du repérage : 20/06/2022

Département : ... **Rhône**
Adresse : **163 chemin de la Fuchette**
Commune : **69380 MARCILLY-D'AZERGUES**

Périmètre de repérage :
Maison individuelle sur 3 niveaux.

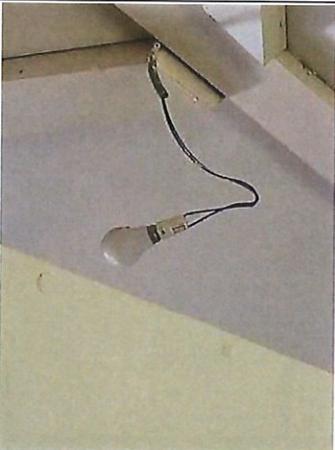
Photo PhEle001

Libellé de l'anomalie : B7.3 e L'installation électrique comporte au moins un dispositif de protection avec une partie active nue sous tension accessible.

Remarques : Présence de dispositif de protection de matériel électrique présentant des parties actives nues sous tension ; Faire intervenir un électricien qualifié afin de remplacer les matériels présentant des parties actives nues sous tension

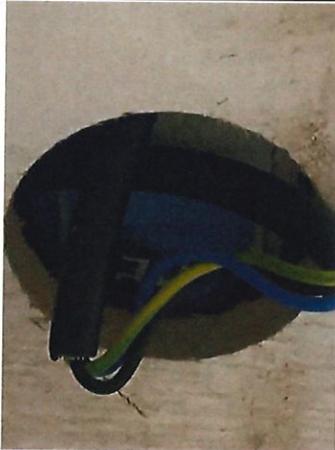
Photo PhEle002

Libellé de l'anomalie : B7.3 c2 Au moins un conducteur nu et/ou au moins une partie accessible est alimenté sous une tension supérieure à 25 V a.c. ou supérieure ou égale 60 V d.c. ou est alimenté par une source autre que TBTS.

Remarques : Présence de parties actives accessibles alimentés par une tension >25 VAC (Courant Alternatif), ou >60 VDC (Courant Continu) ou non TBTS (Très Basse Tension de Sécurité) ; Faire intervenir un électricien qualifié afin de supprimer le(s) risque (s de contact avec les parties actives)

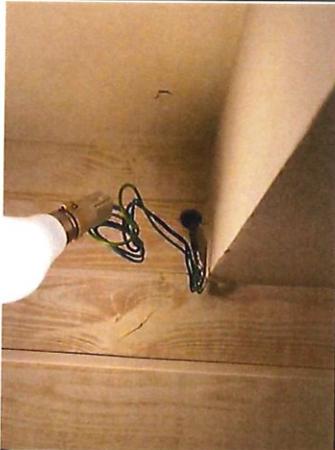
Photo PhEle003

Libellé de l'anomalie : B7.3 d L'installation électrique comporte au moins une connexion avec une partie active nue sous tension accessible.

Remarques : Présence de connexion de matériel électrique présentant des parties actives nues sous tension ; Faire intervenir un électricien qualifié afin de remplacer les matériels présentant des parties actives nues sous tension

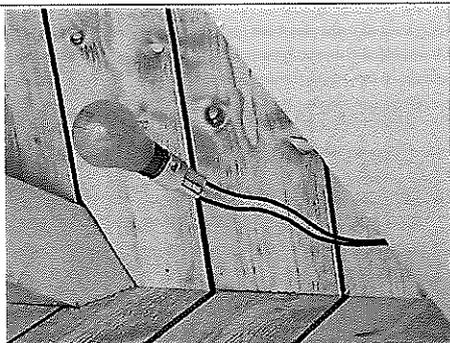
Photo PhEle004

Libellé de l'anomalie : B8.3 e Au moins un conducteur isolé n'est pas placé sur toute sa longueur dans un conduit, une goulotte ou une plinthe ou une huisserie, en matière isolante ou métallique, jusqu'à sa pénétration dans le matériel électrique qu'il alimente.

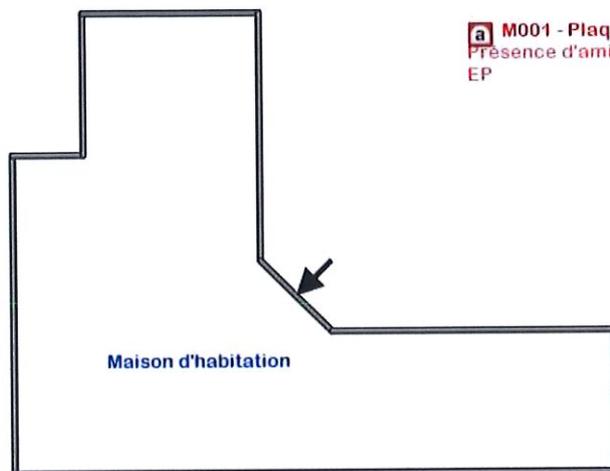
a M001 - Plaques en fibres-ciment (y compris plaques « sous tuiles »)
Présence d'amiante
EP

Localisation	Identifiant + Description	Conclusion (justification)	Etat de conservation** et préconisations*	Photo
Abris 1	<p>Identifiant: M001</p> <p>Description: Plaques en fibres-ciment (y compris plaques « sous tuiles »)</p> <p>Composant de la construction: 1 - Couvertures, Toitures, Terrasses et étanchéités - Plaques ondulées et planes</p> <p>Partie à sonder: Plaques en fibres-ciment (y compris plaques « sous tuiles »)</p> <p>Liste selon annexe.13-9 du CSP: B</p> <p>Localisation sur croquis: M001</p>	Présence d'amiante (sur jugement de l'opérateur)	<p>Matériau dégradé (étendue ponctuelle)</p> <p>Résultat EP**</p> <p>Préconisation : Il est recommandé de réaliser une évaluation périodique.</p>
