## Résumé de l'expertise n° 20/0476

Adresse : ..... **51, Rue Marietton**

Commune : ..... **69009 LYON 09**

Périmètre de repérage : .... **Appartement 2ème étage, porte de droite**

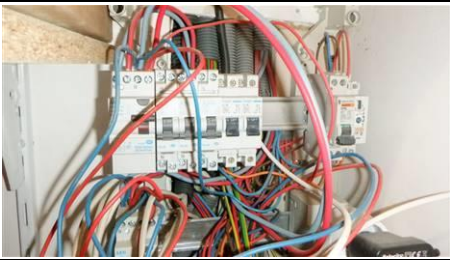
| | <p>Photo PhEle001<br/>Libellé de l'anomalie : B4.3 a1 Au moins un circuit n'est pas protégé, à son origine, contre les surcharges et les courts-circuits.<br/>Remarques : Ensemble des disjoncteurs différentiels court-circuité par le 30mA</p> |

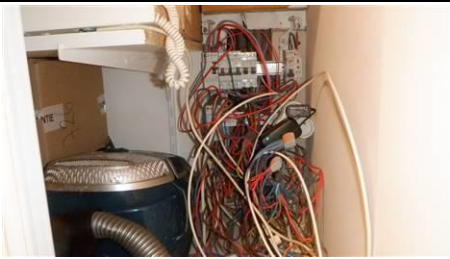
| | <p>Photo PhEle002<br/>Libellé de l'anomalie : B4.3 e Le courant assigné (calibre) de la protection contre les surcharges et courts-circuits d'au moins un circuit n'est pas adapté à la section des conducteurs correspondants.</p> |

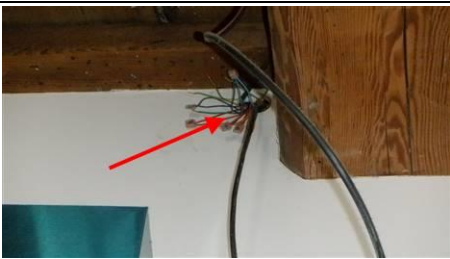
| | <p>Photo PhEle003<br/>Libellé de l'anomalie : B7.3 d L'installation électrique comporte au moins une connexion avec une partie active nue sous tension accessible.<br/>Remarques : Dominos ; Faire intervenir un électricien qualifié afin de remplacer les matériels présentant des parties actives nues sous tension</p> |

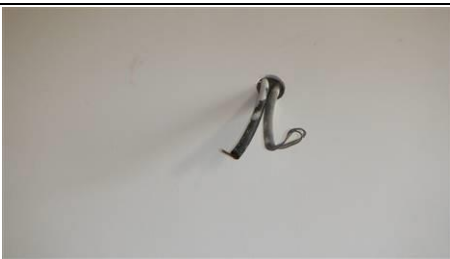
| | <p>Photo PhEle004<br/>Libellé de l'anomalie : B8.3 e Au moins un conducteur isolé n'est pas placé sur toute sa longueur dans un conduit, une goulotte ou une plinthe ou une huisserie, en matière isolante ou métallique, jusqu'à sa pénétration dans le matériel électrique qu'il alimente.<br/>Remarques : Diverses alimentations ; Faire intervenir un électricien qualifié afin d'installer des protections mécanique sur les conducteurs non protégés</p> |
