PROCÈS-VERBAL DE CONSTAT

Références étude : 193 961 / 05 / OF / 4436-1

Syndicat des Copropriétaires "Le Gorge de Loup" Bâtiment SR 3

Résidence "Le Gorge de Loup" 24 avenue Joannès Masset 69009 LYON

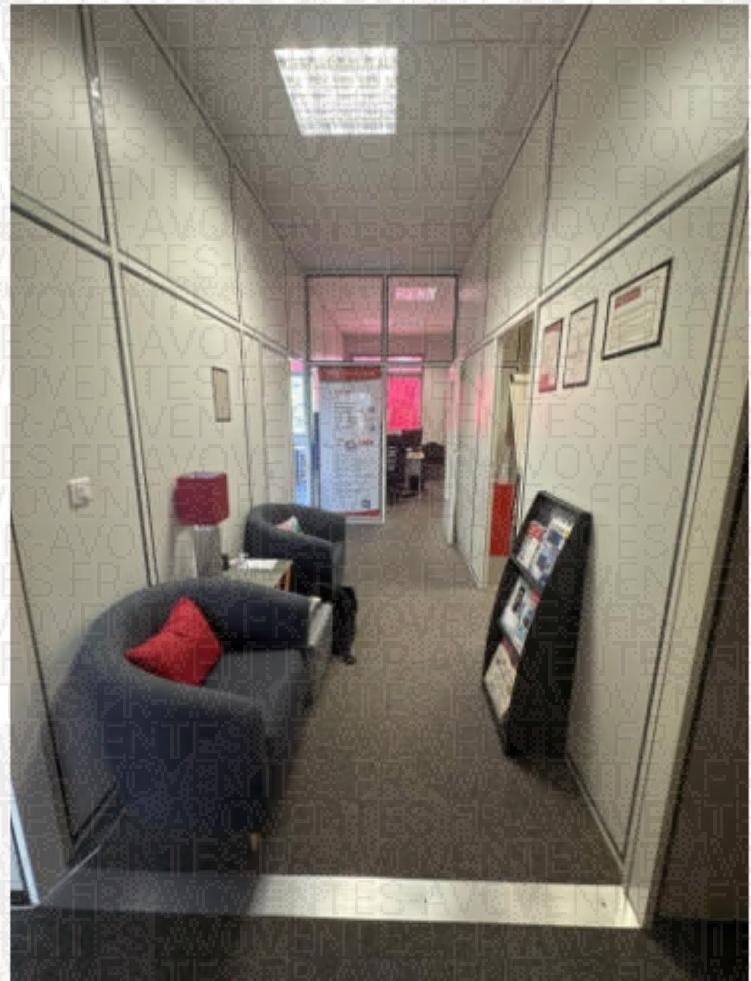
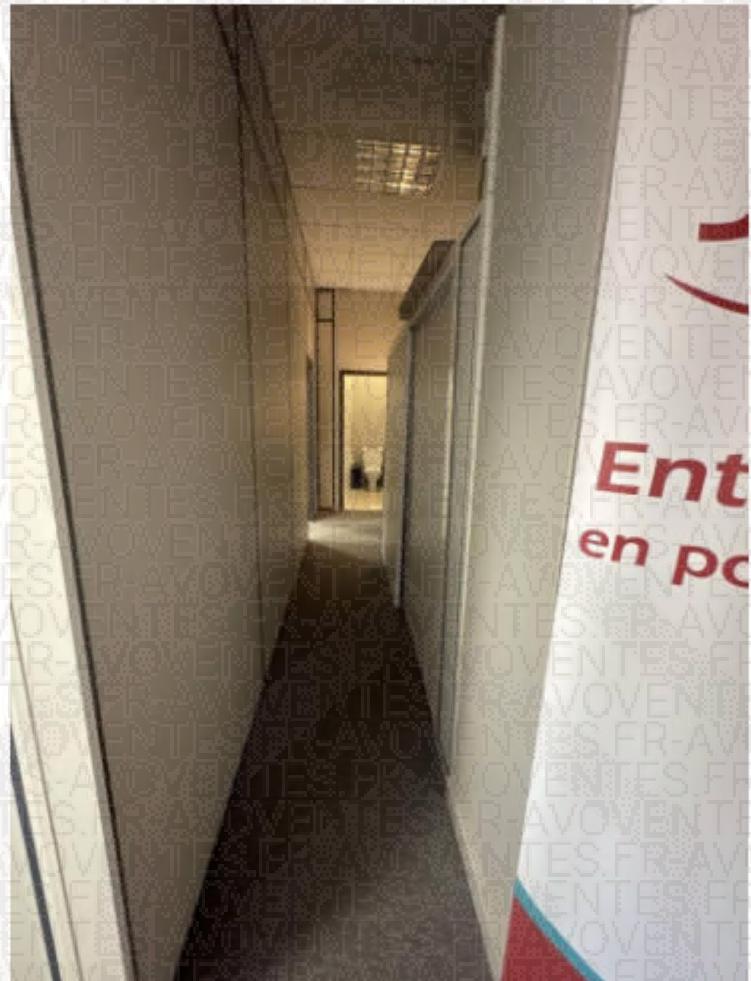
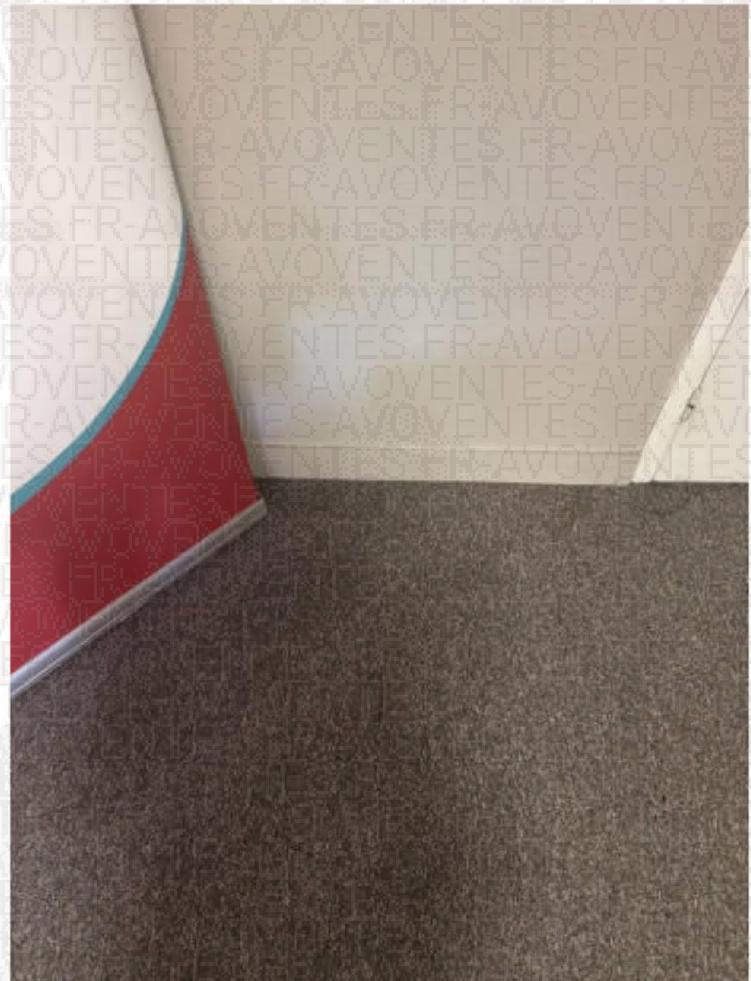
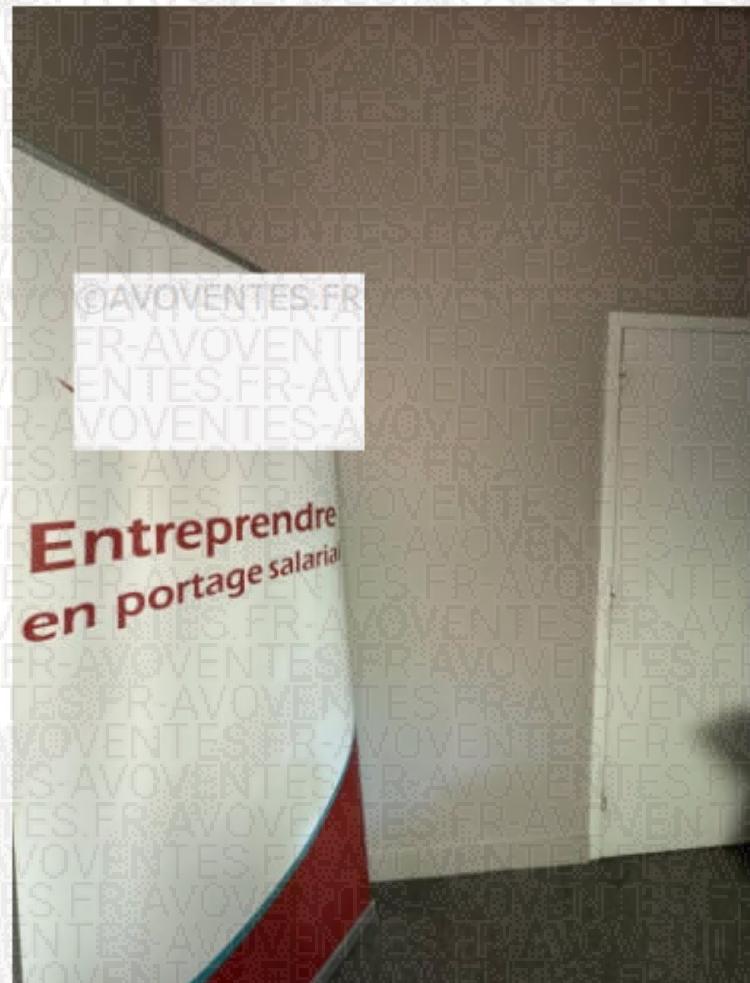
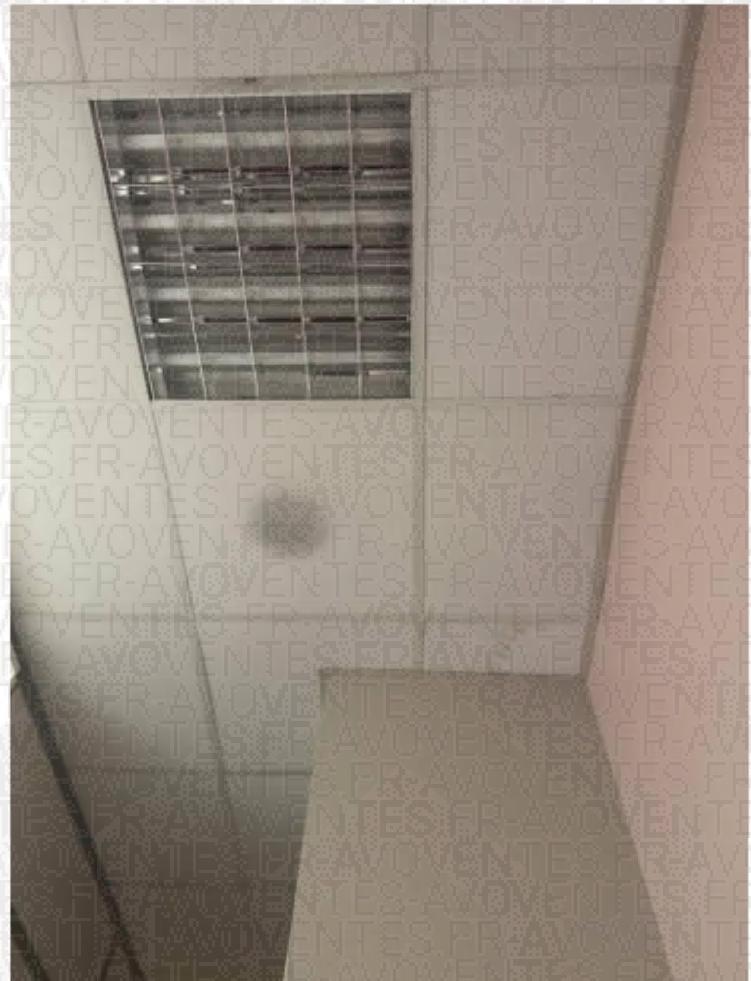
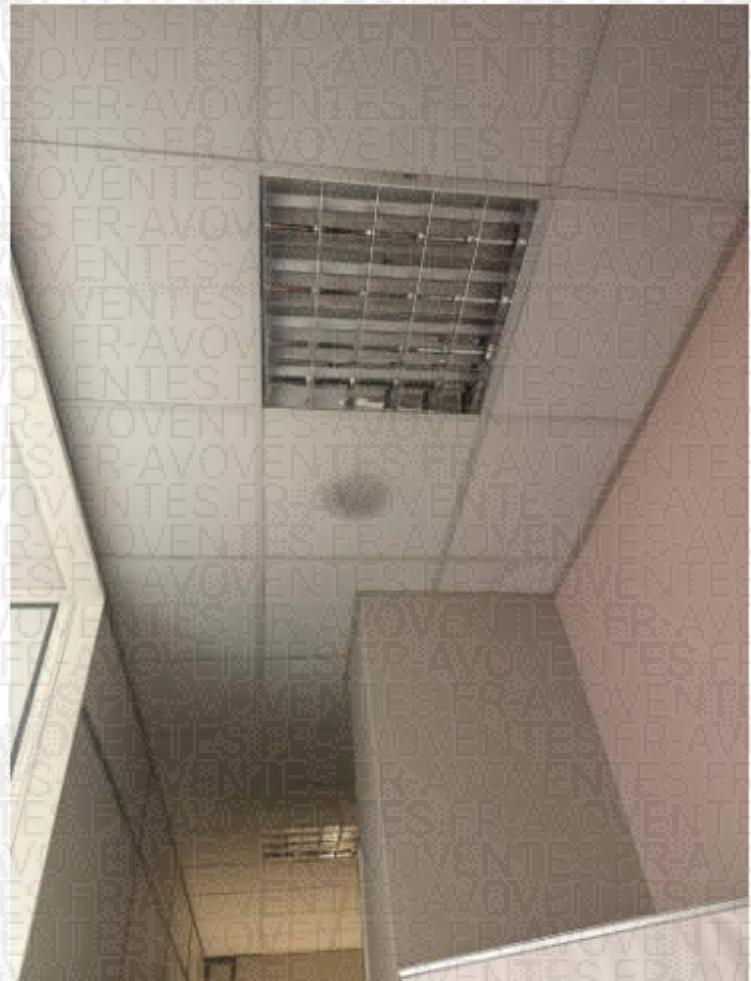
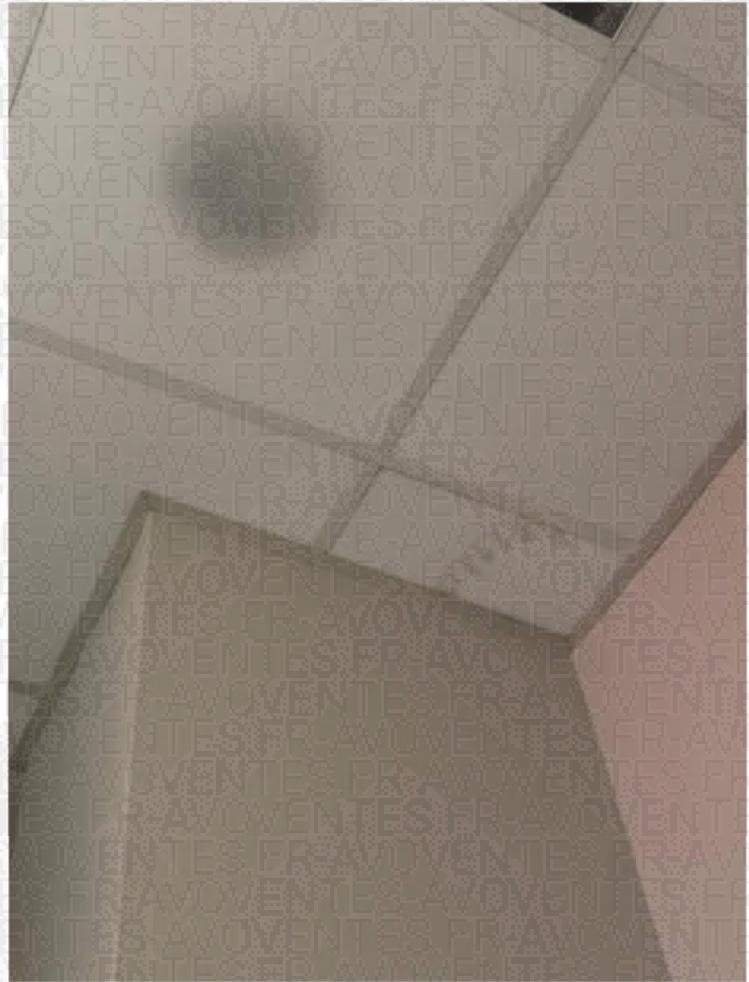
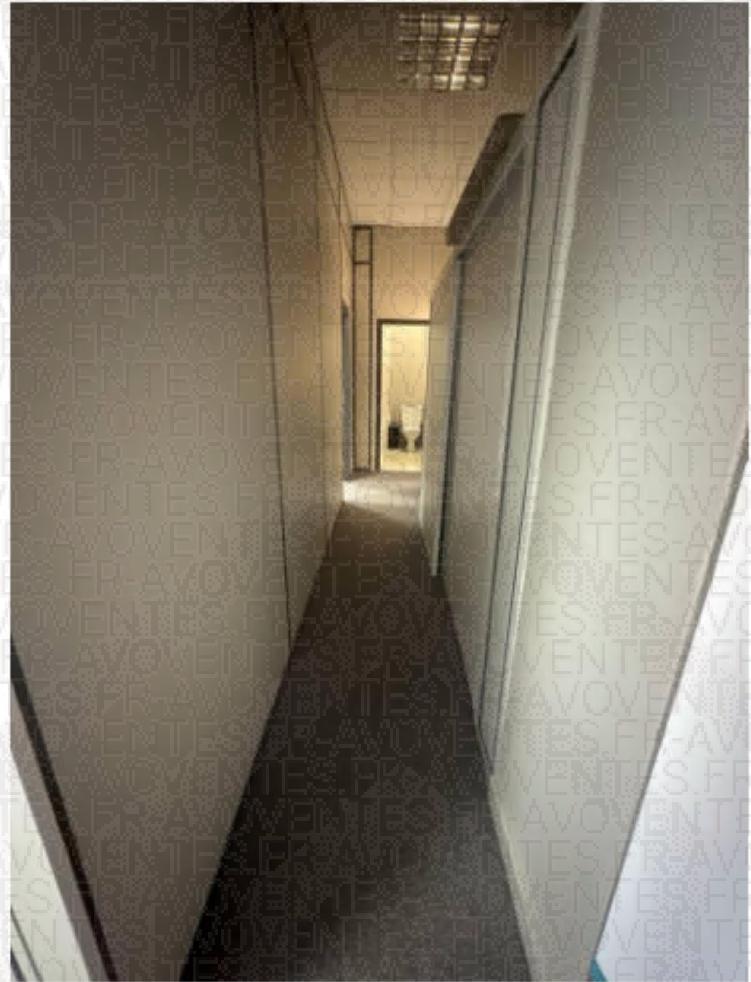
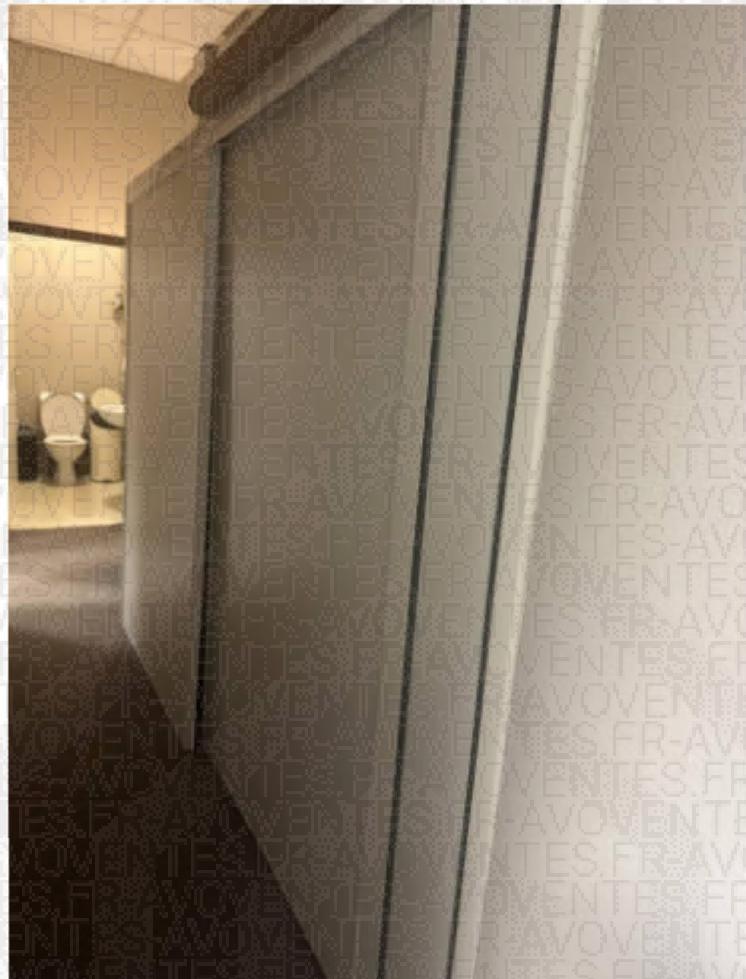
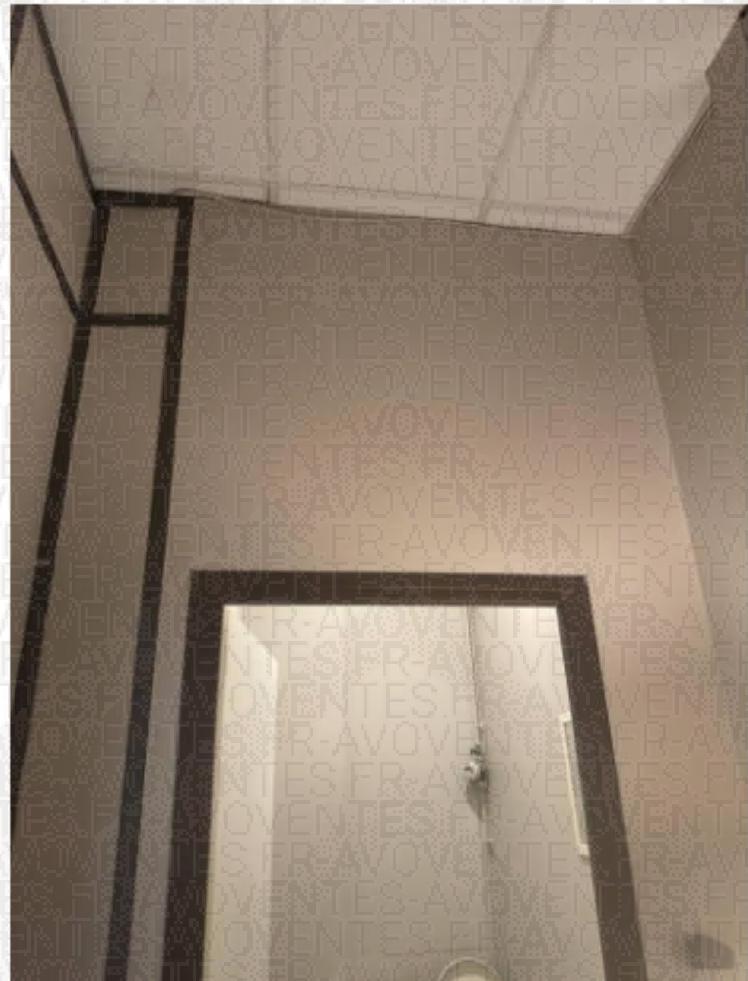
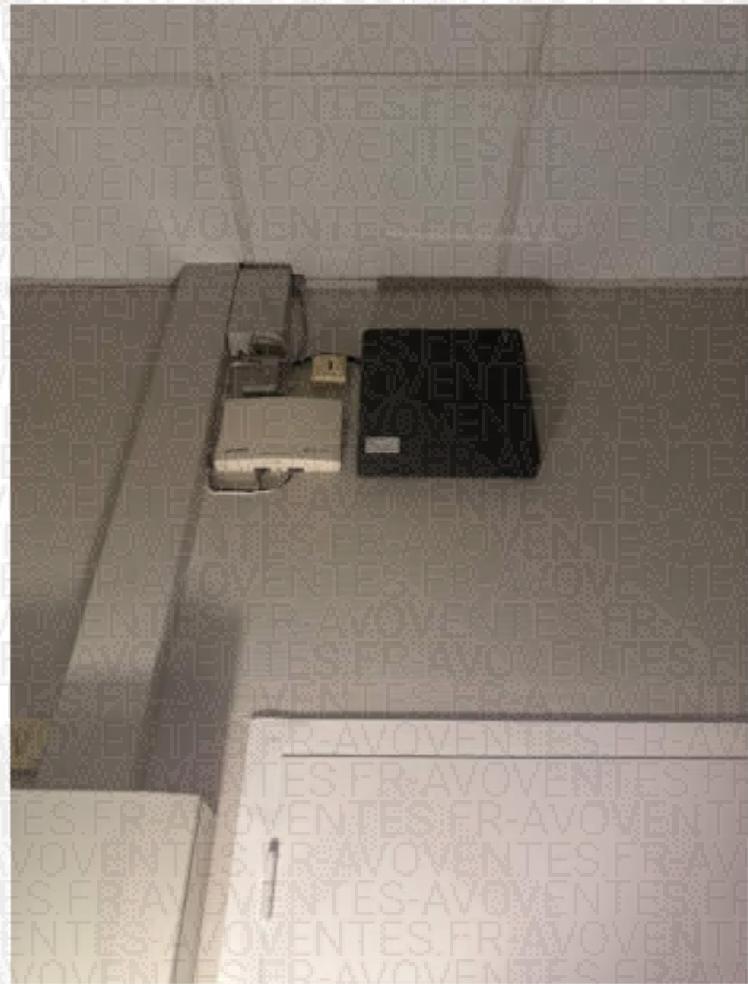
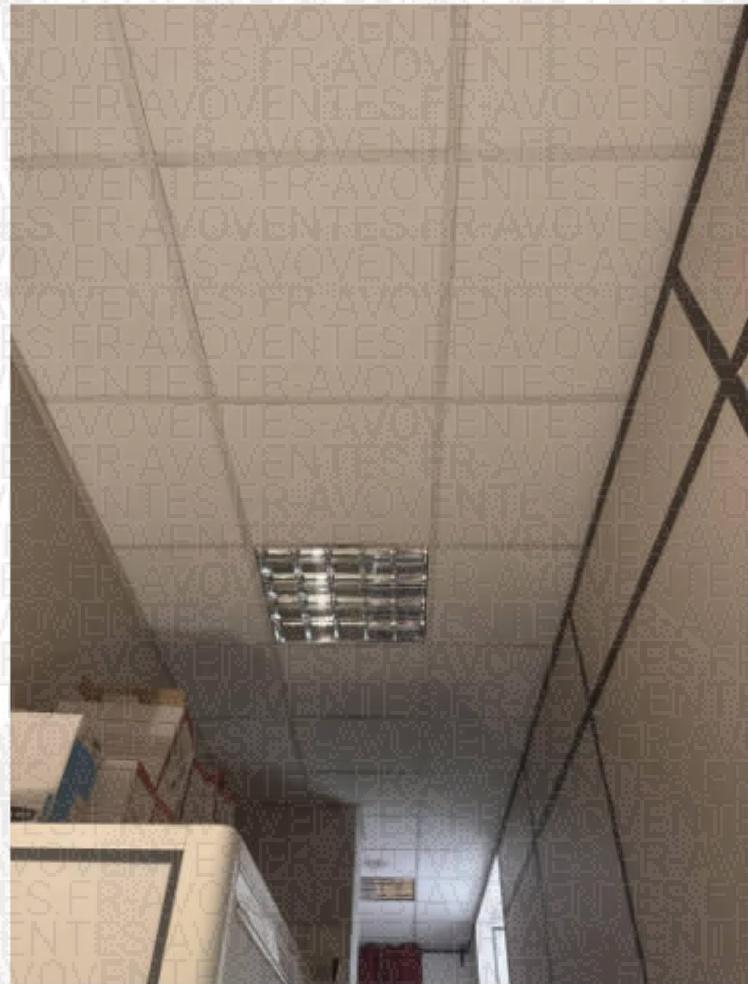
Des traces sont visibles ainsi que des taches d'infiltrations.

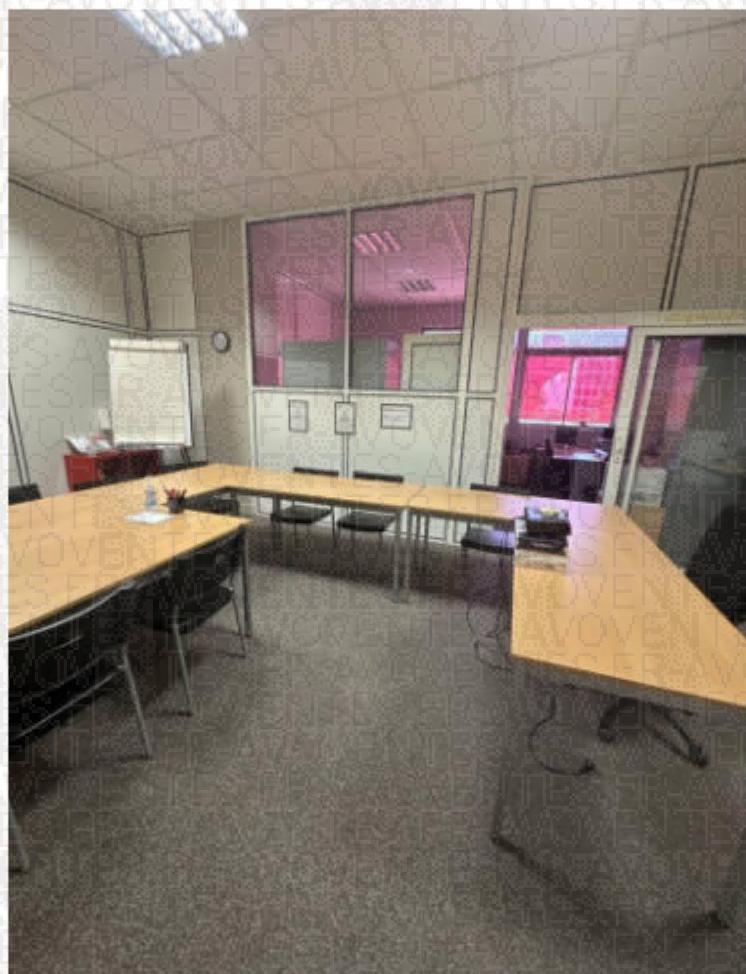
Des traces d'infiltration sont visibles au niveau d'une des dalles plafonnères minérales et le système électrique de chauffage (convecteur) ne fonctionne pas pour cette pièce.

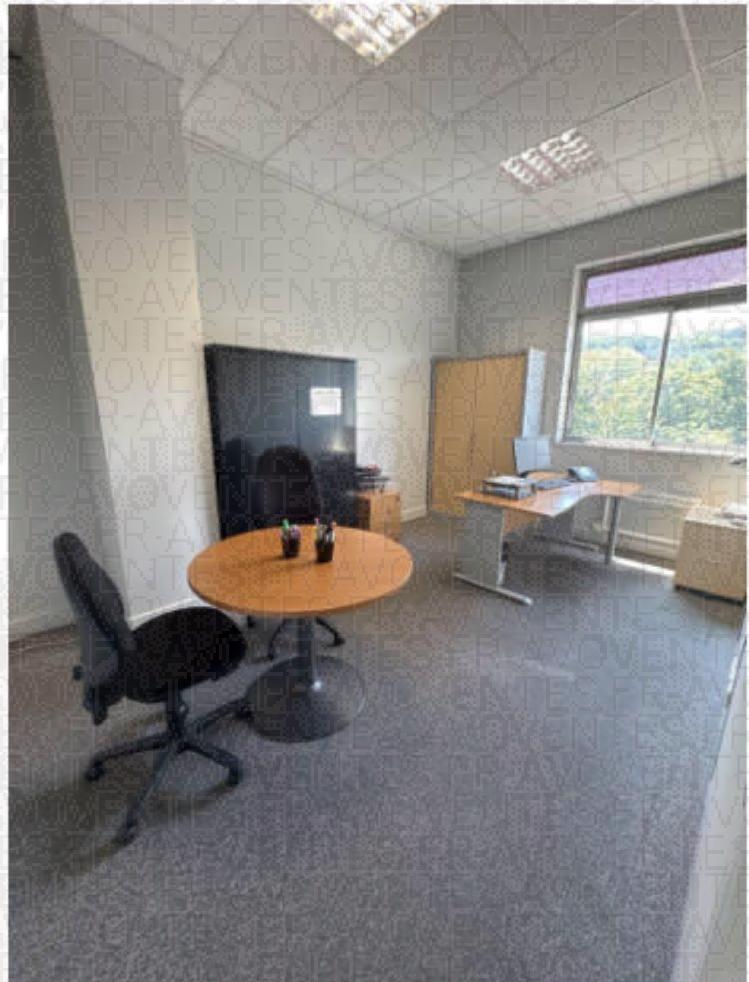
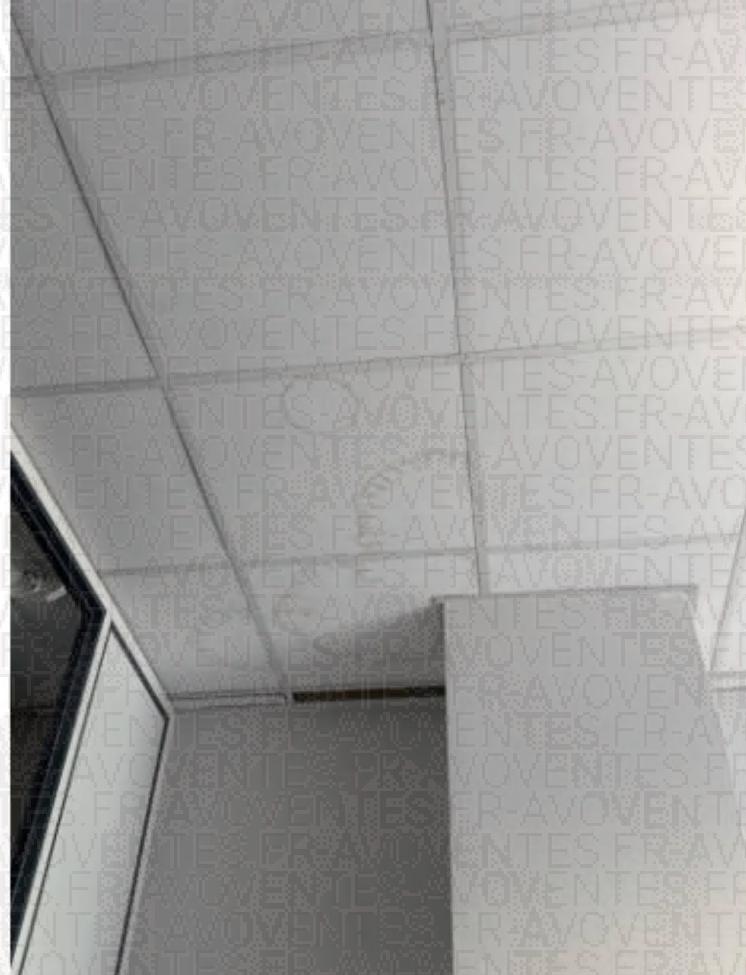
Les dalles plafonnieres minérales composent le plafond. Des auréoles sont visibles.

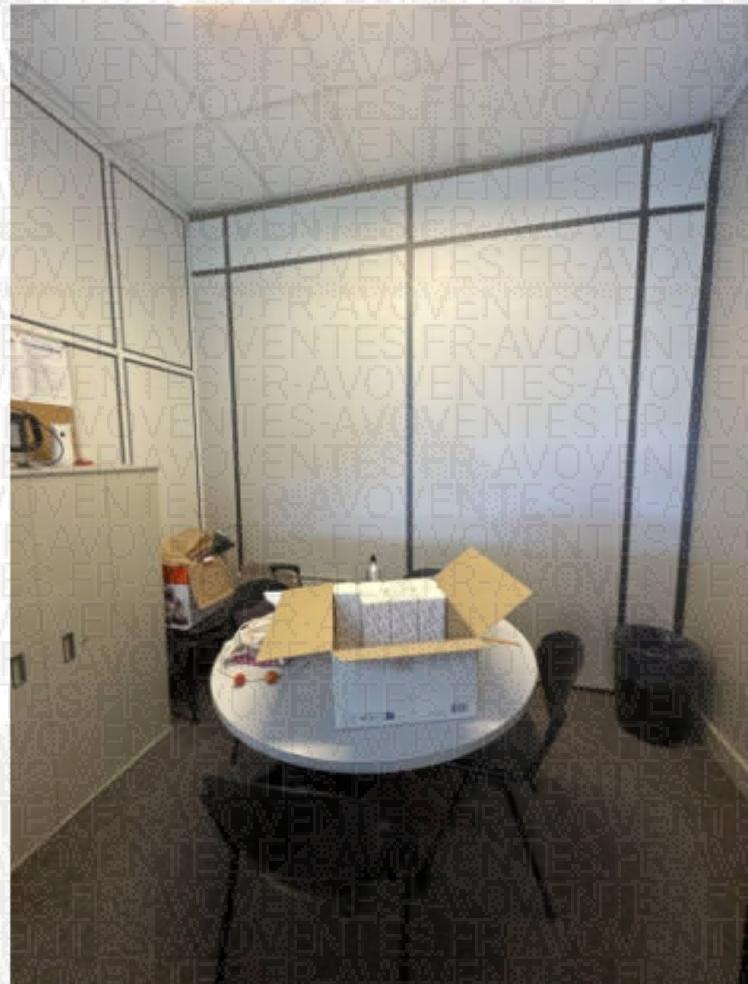
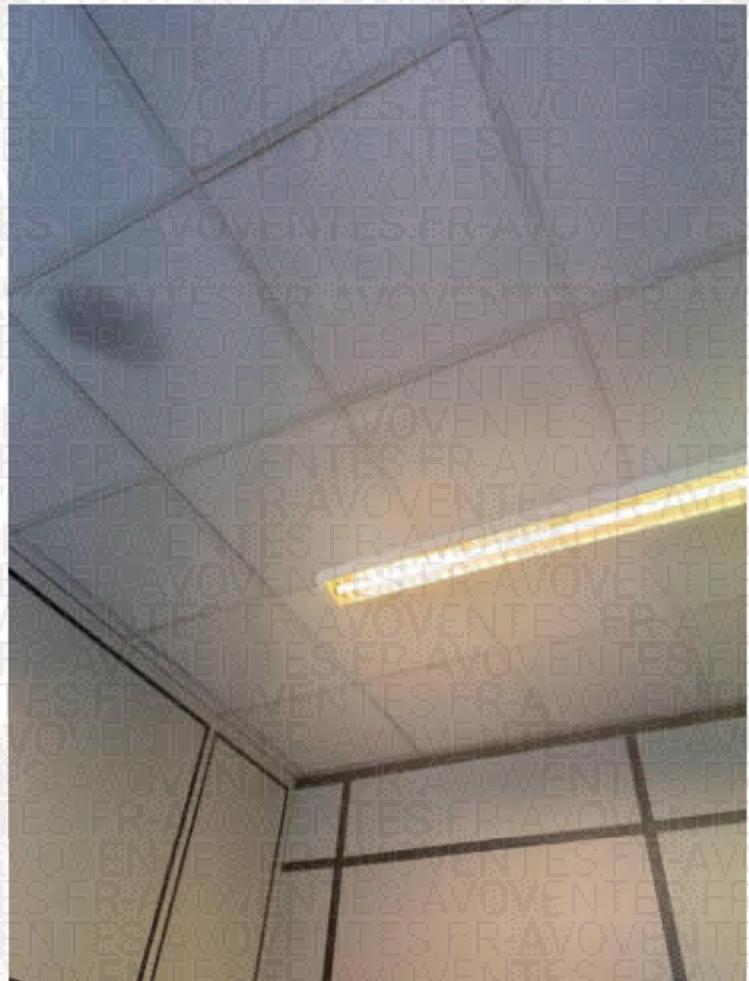
Des taches d'infiltrations sont visibles sur les dalles minérales. L'éclairage est fonctionnel.
L'ensemble du local est entretenu.

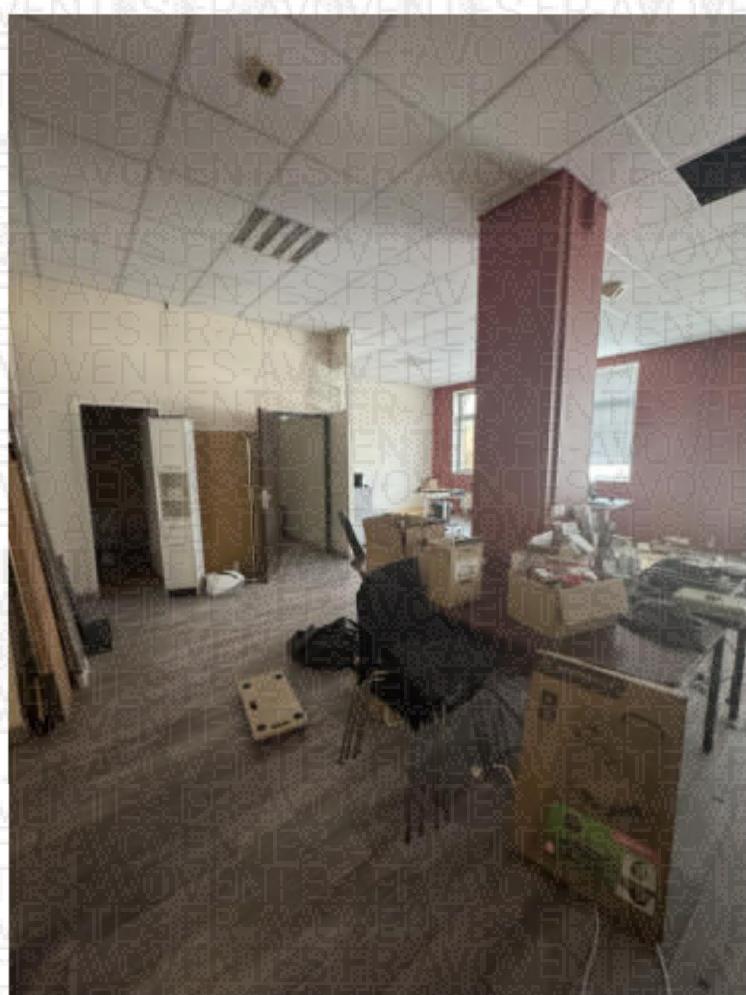
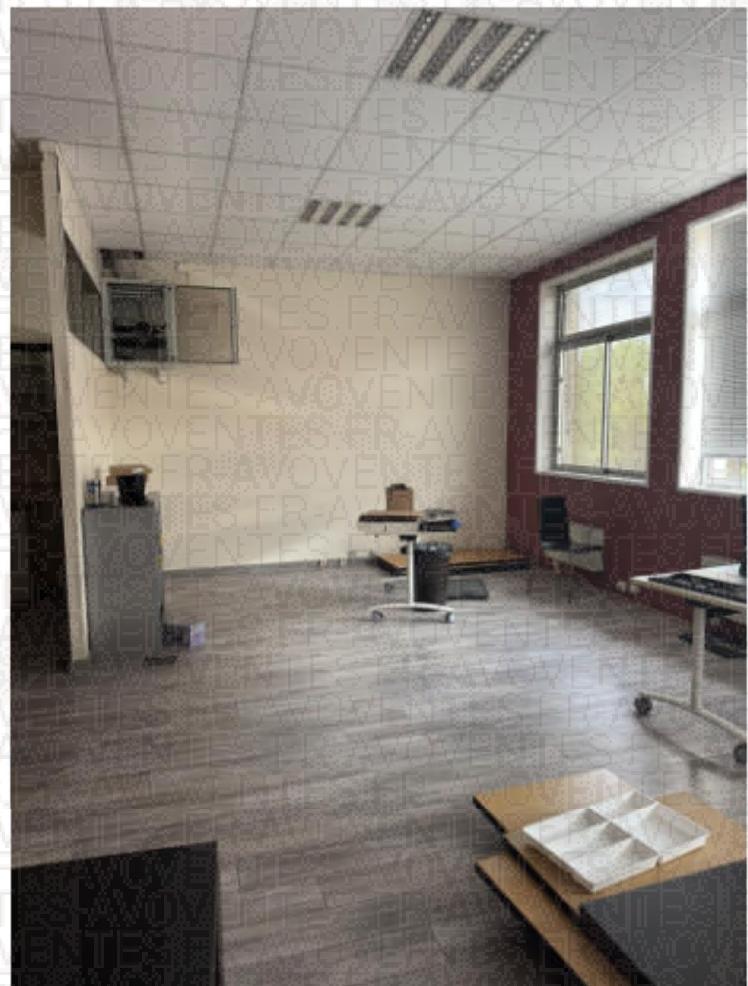
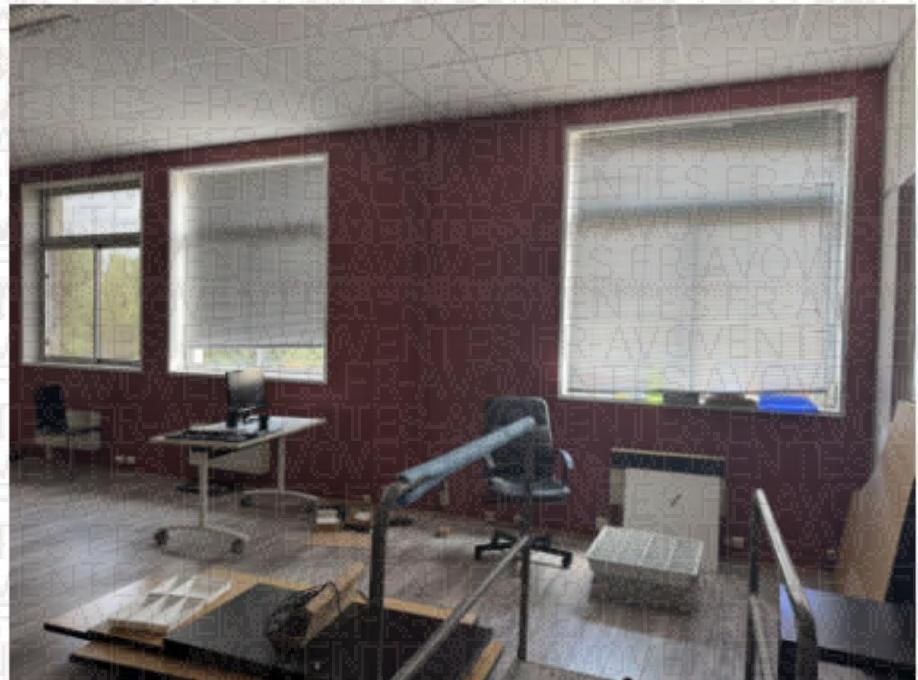
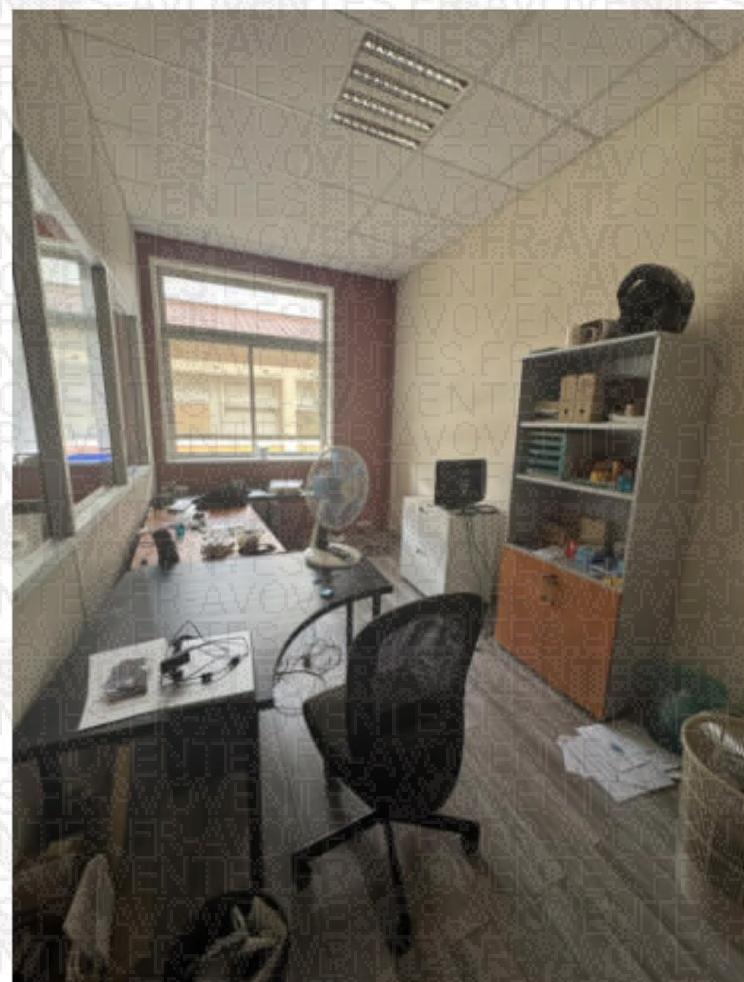
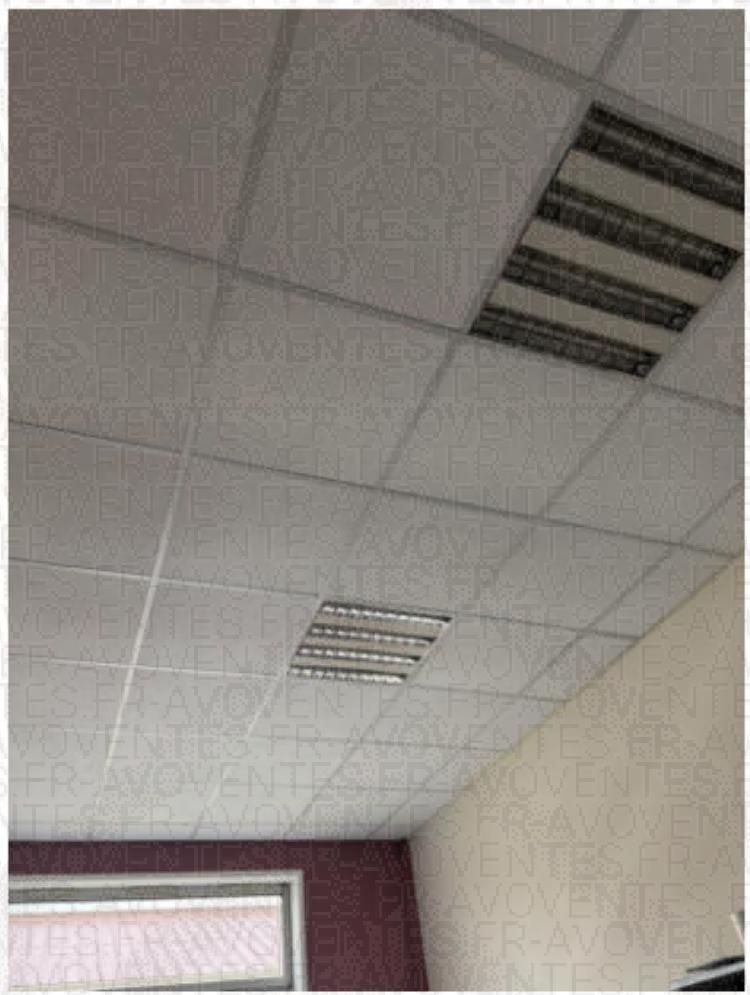
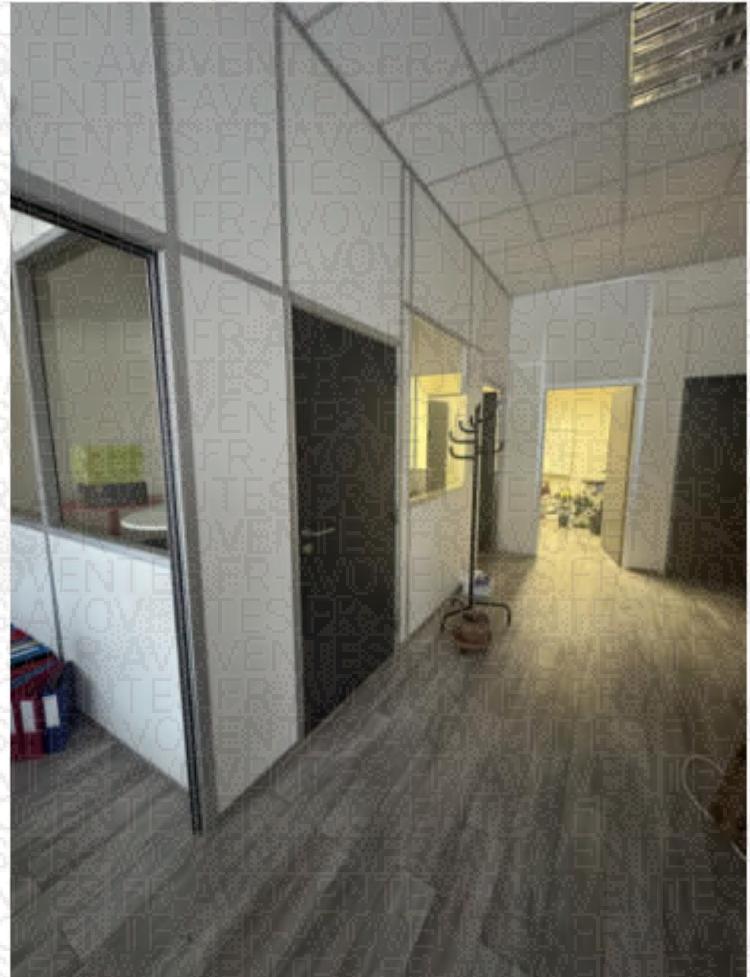
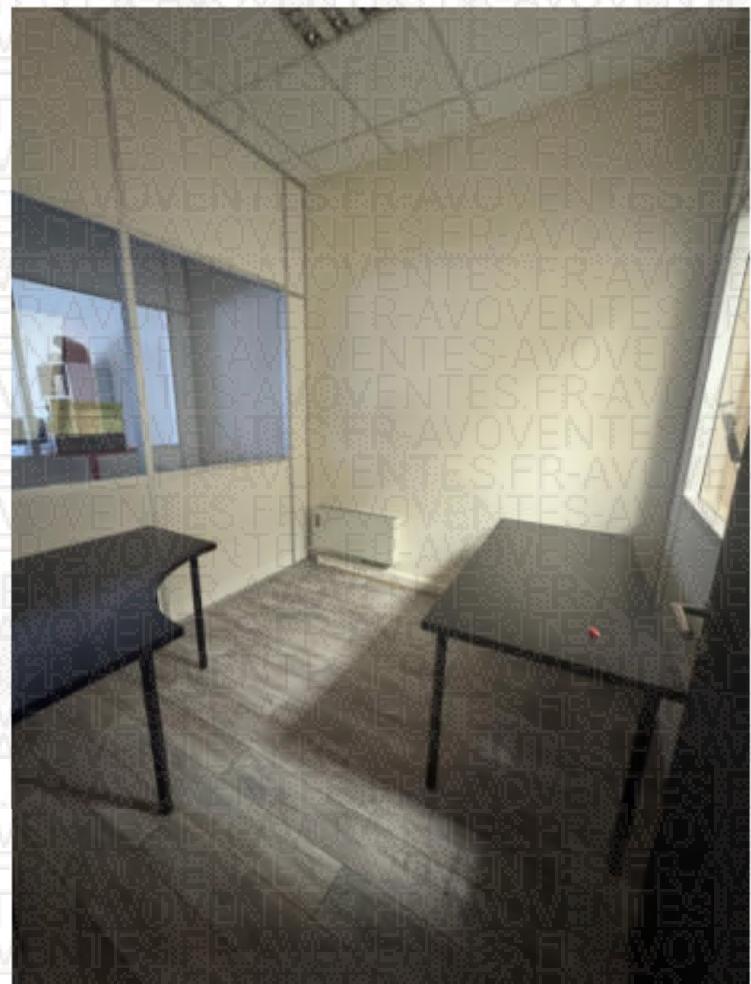
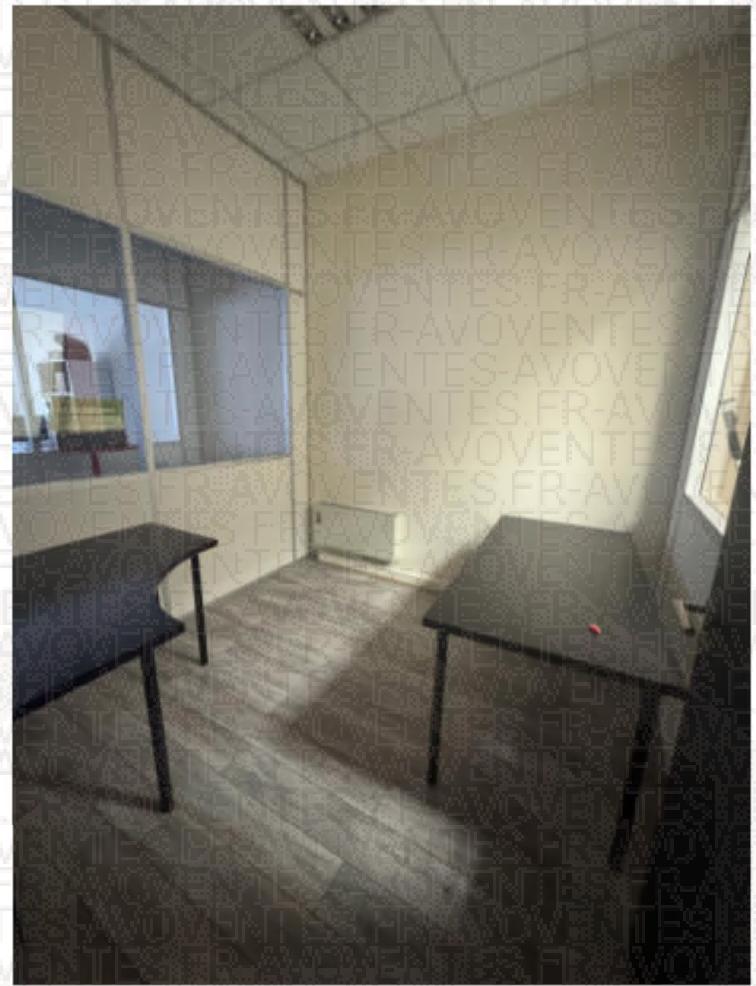
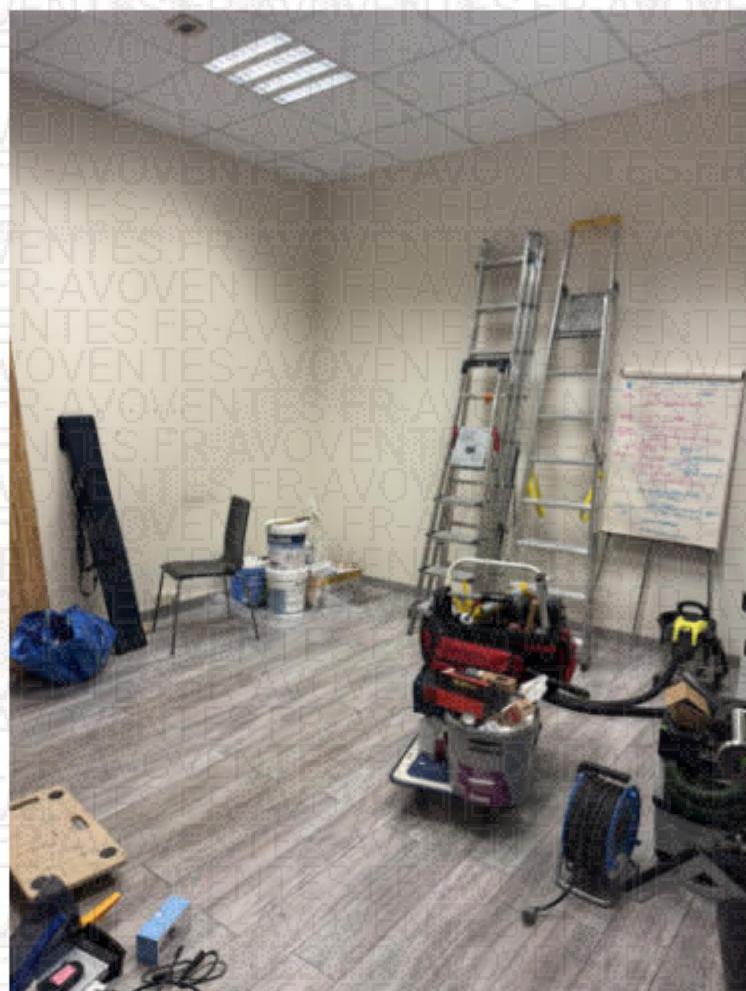
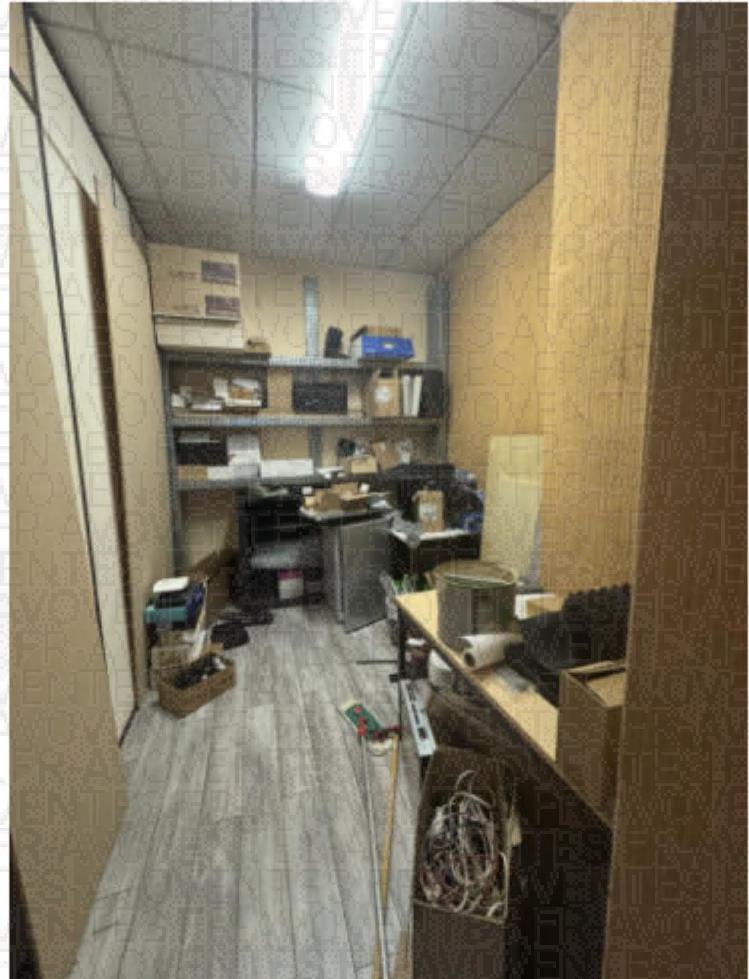
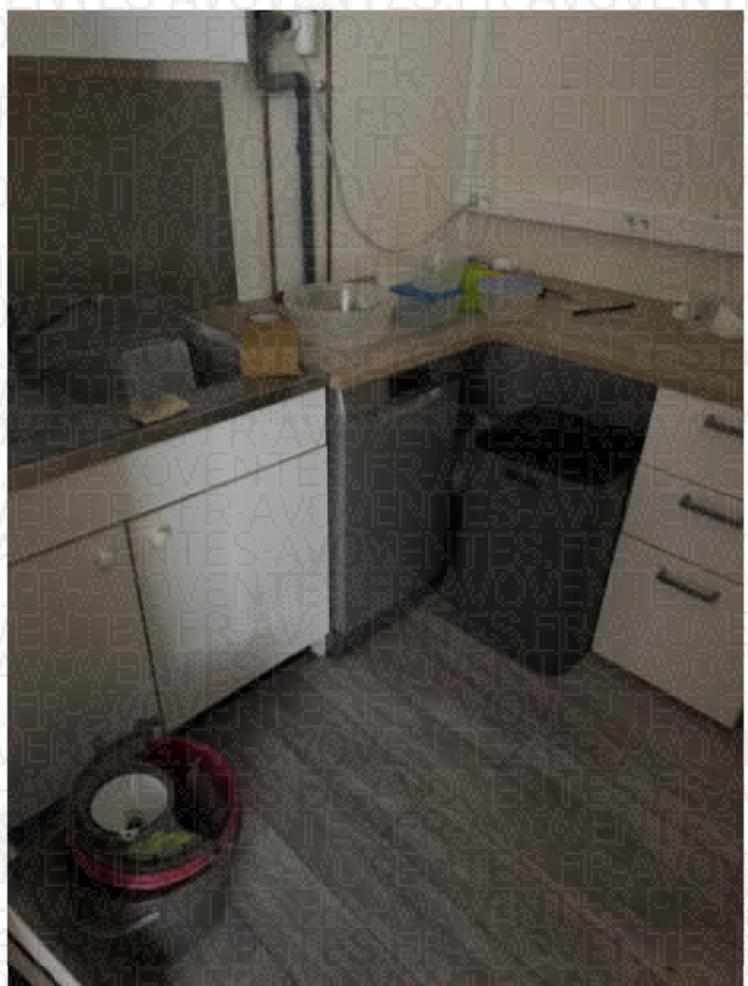
BUREAU ET SALLE D'ARCHIVES

Le sol est recouvert d'un revêtement plastique, imitation parquet, en bon état.

Les murs sont peints, en bon état.

Le plafond est composé de dalles plafonnieres minérales, en bon état.

Des cloisons amovibles sont installées, sans anomalie apparente.

Les locaux sont équipés d'un coin cuisine aménagé, constitué d'un évier en inox avec meuble sous évier deux portes, et un plan de travail.

La pièce est éclairée par deux fenêtres en aluminium, ouverture coulissante, chacune équipées de stores.

Les pièces sont éclairées par des spots encastrés.

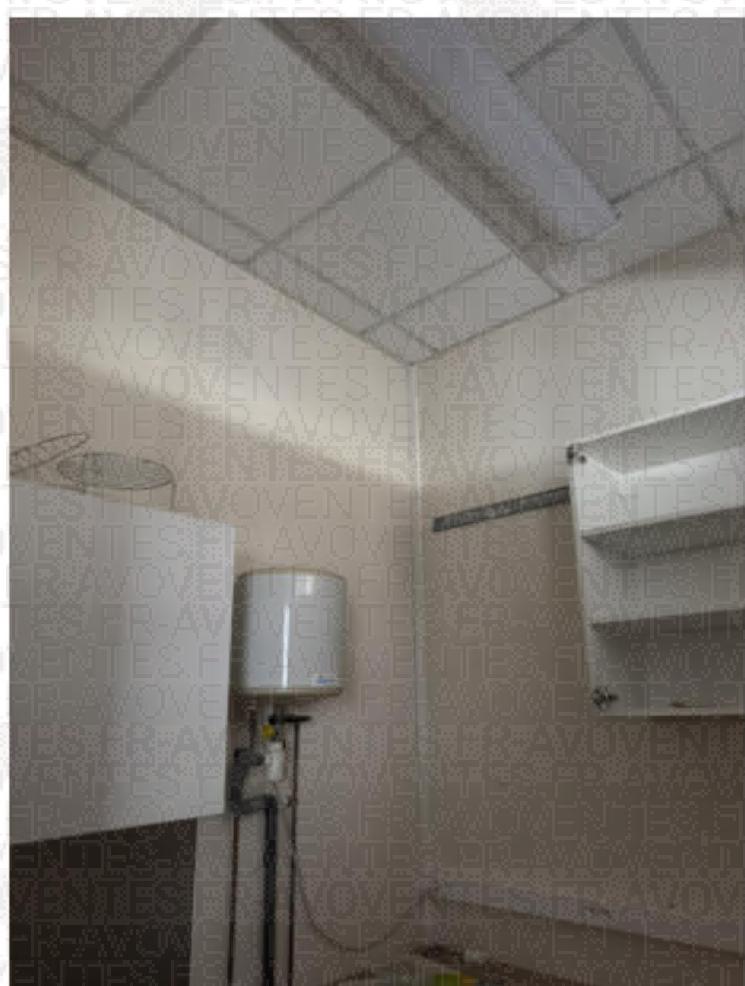
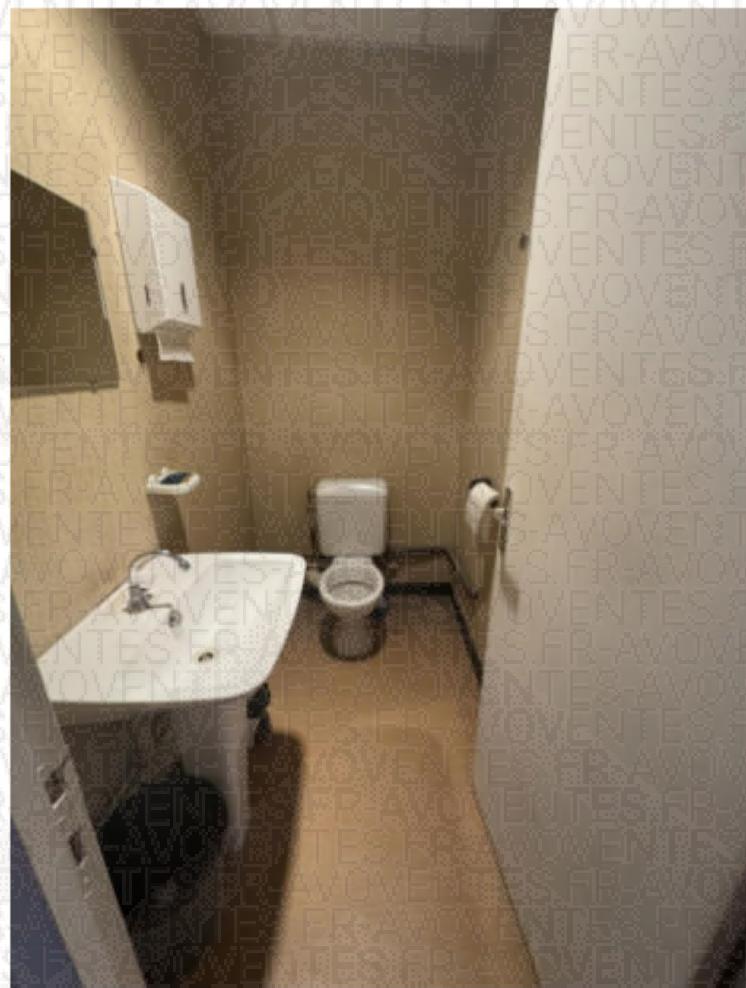
SANITAIRES

Le sol est composé d'un revêtement vynile, en bon état.

Les murs sont recouvert de papier peint, en bon état.

Le plafond est composé de dalles plafonnieres minérale, en bon état.

La pièce est éclairée par un luminaire encastré, fonctionnel.

- Un lavabo sur pied alimenté en eau chaude et froide par un mélangeur ;
- Un wc à l'anglaise avec chasse d'eau dorsale, fonctionnelle ;
