PROCÈS – VERBAL
DE CONSTAT

A l'effet de dresser le procès-verbal descriptif des biens immobiliers ci-après désignés sur la commune de MARCILLY D'AZERGUES (69380), 163, chemin de la Fuchette.

L'ensemble comporte une maison individuelle sur 3 niveaux, d'une surface habitable totale de **219,93 m²**, et un atelier d'une surface au sol de **5,25 m²**.

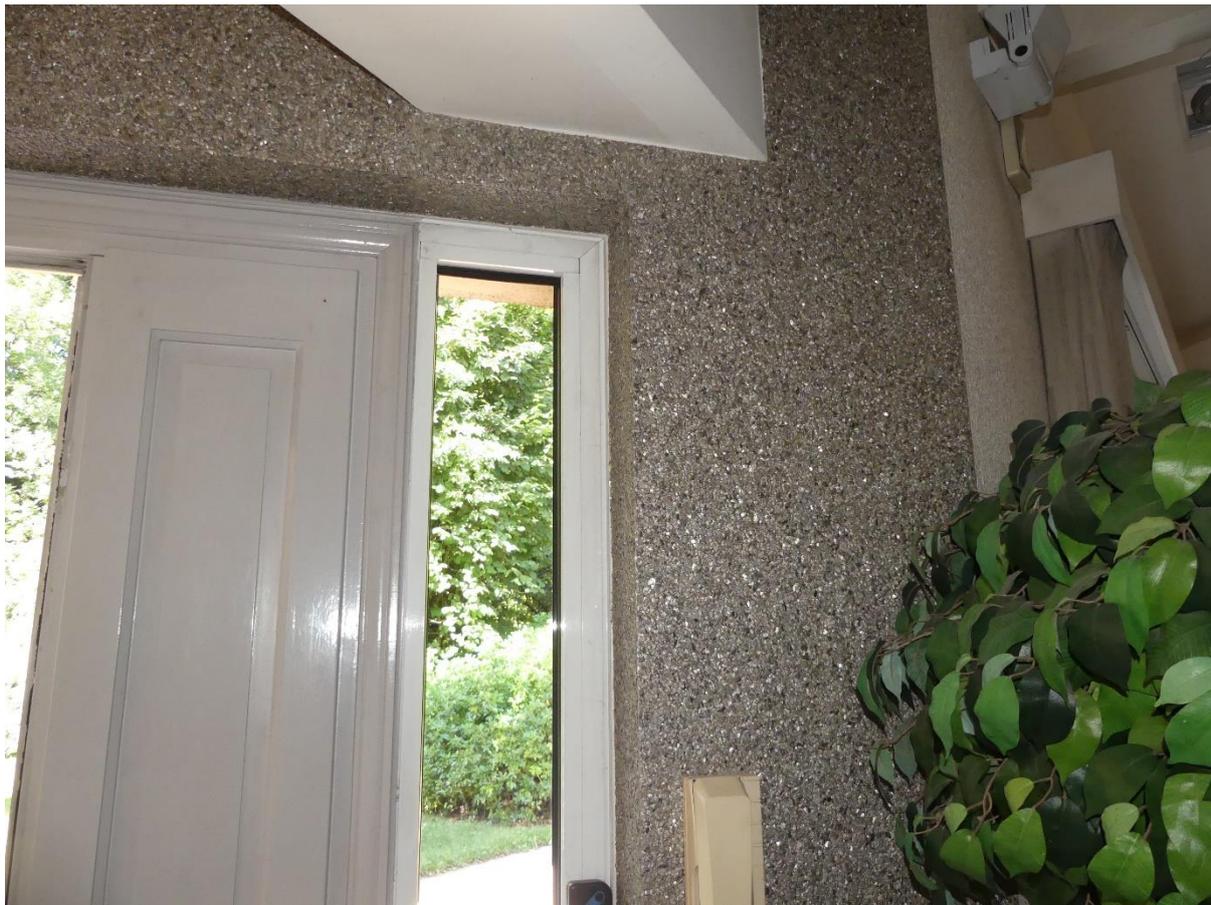
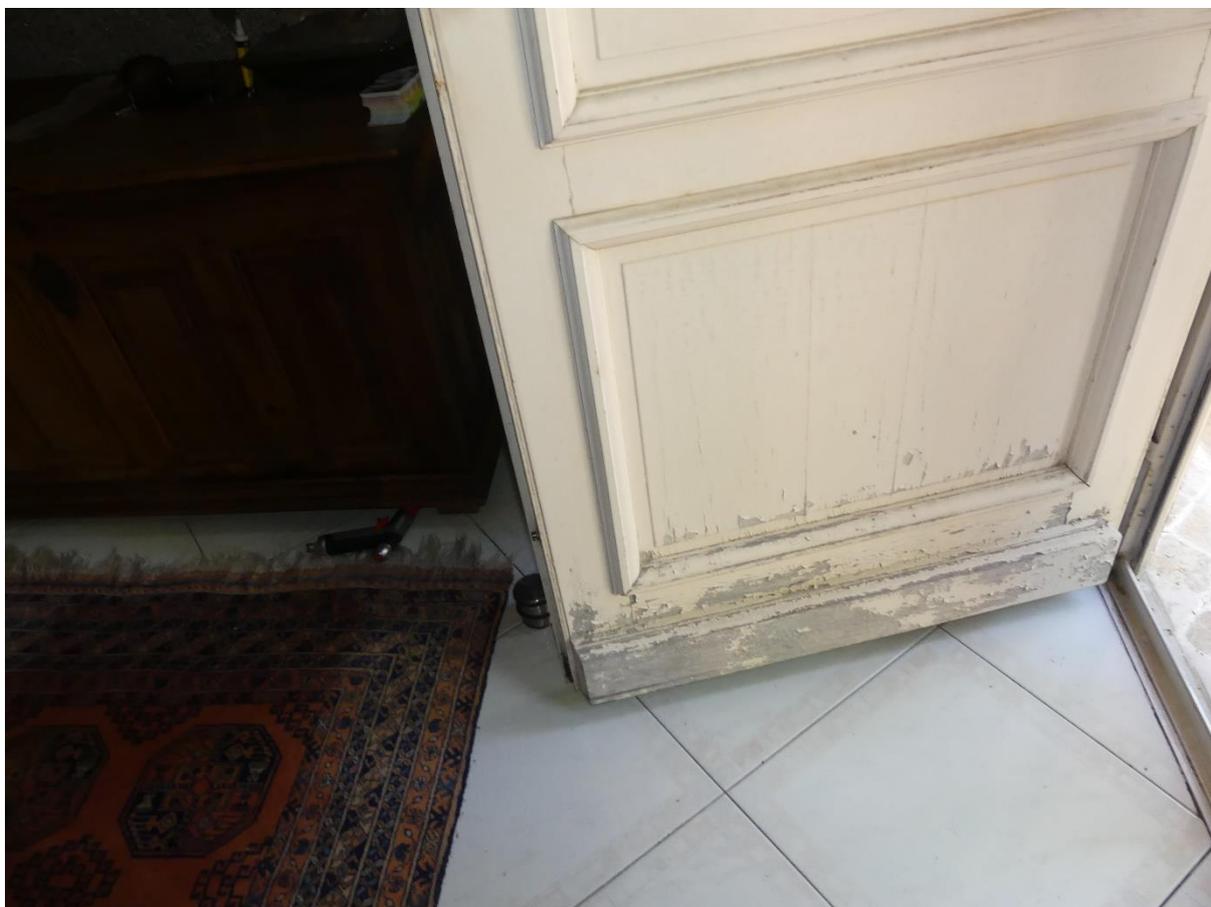
La porte d'accès au logement est en bois. Elle est en état usagé, à l'extérieur. La peinture est craquelée. J'observe deux impostes de chaque côté.

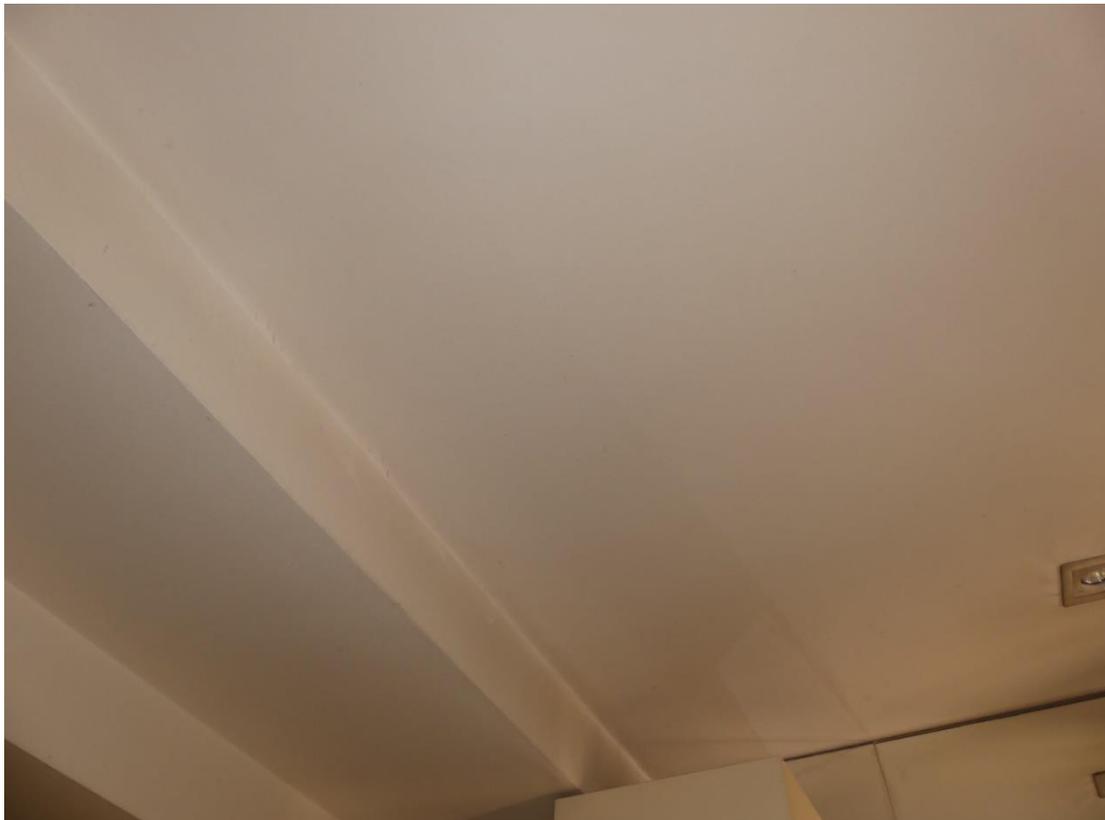
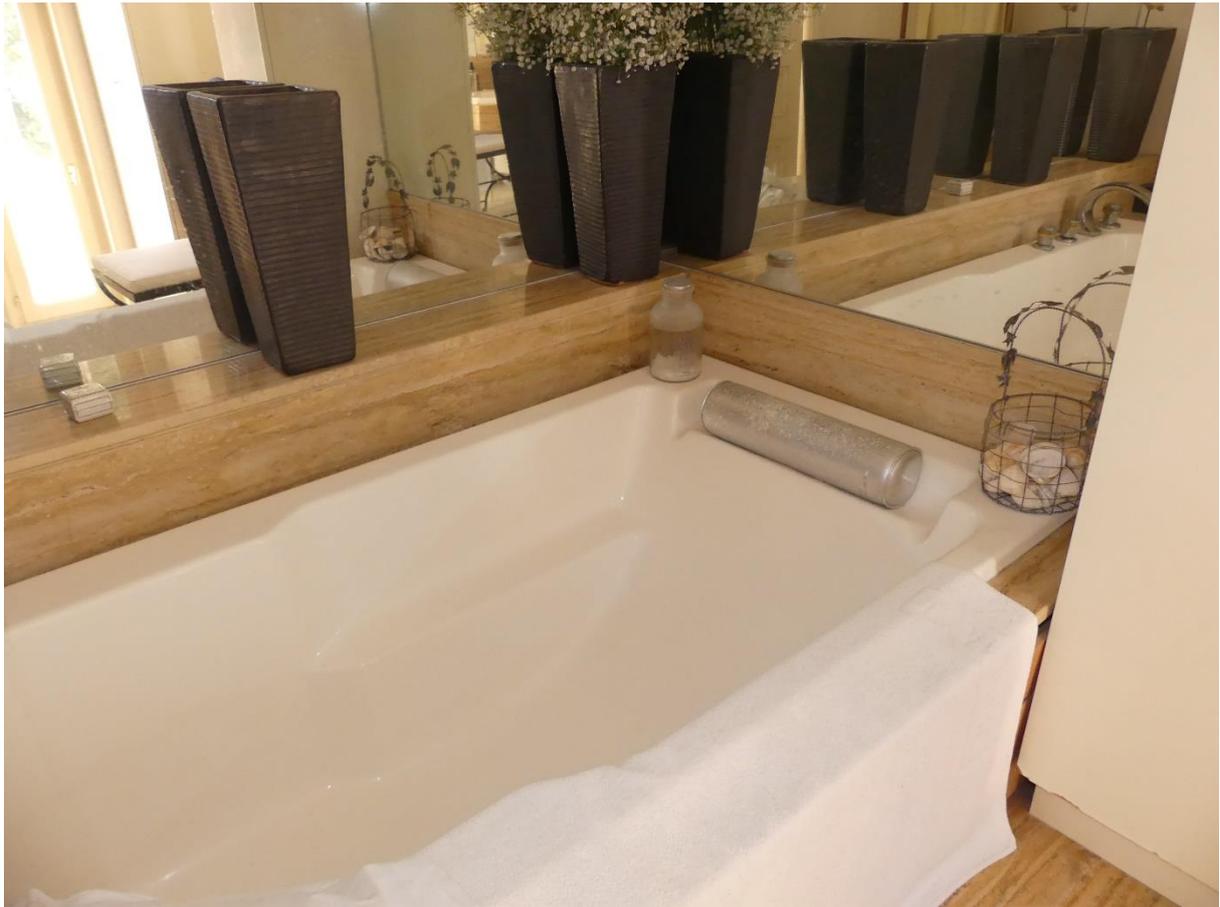
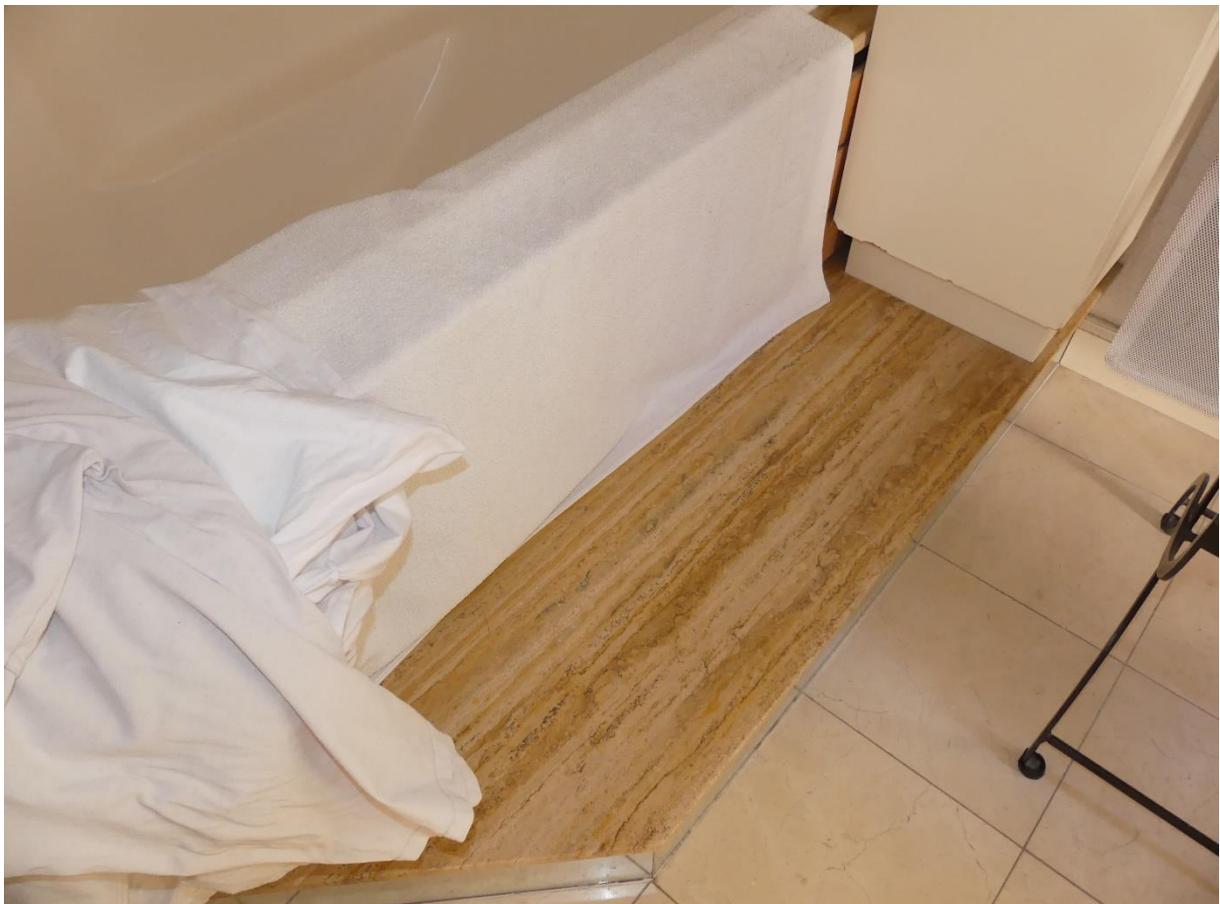
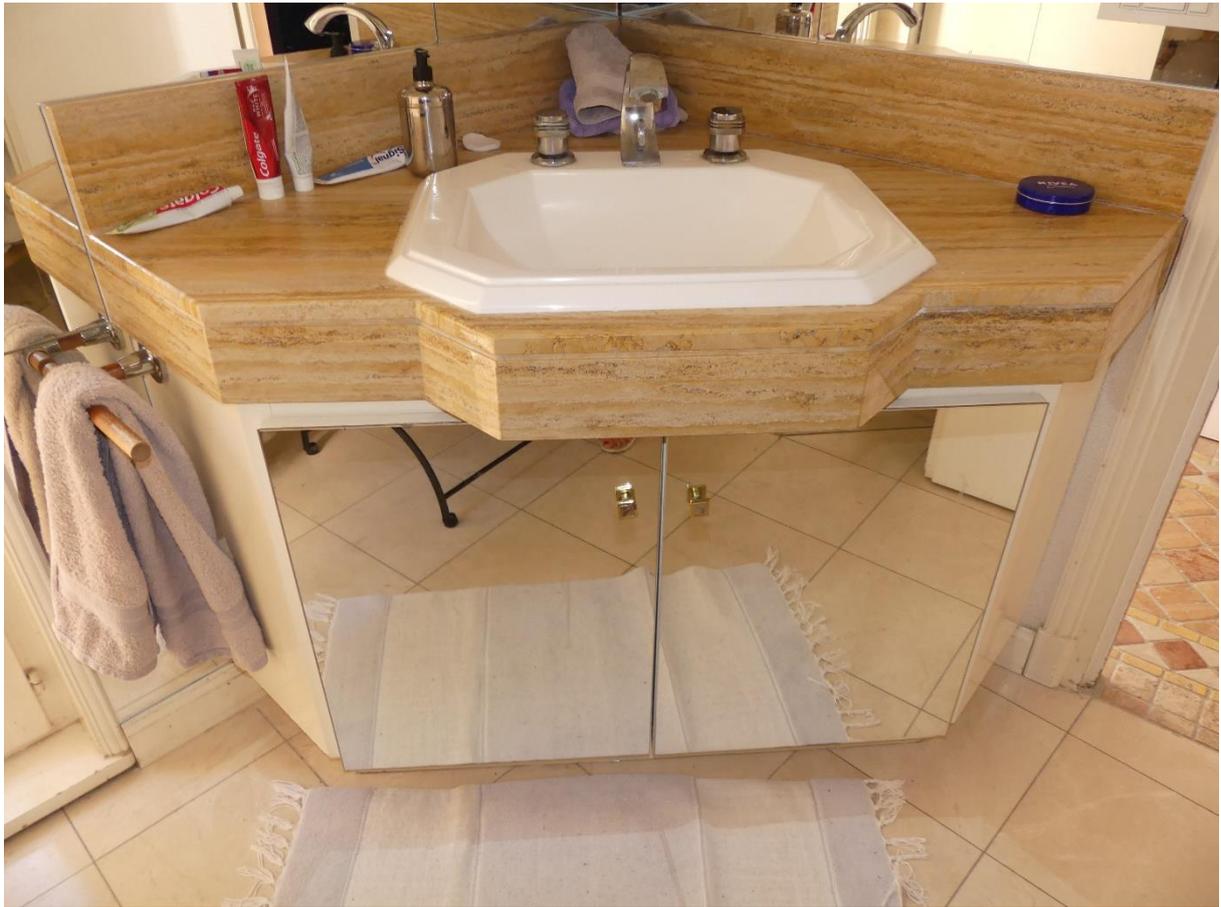
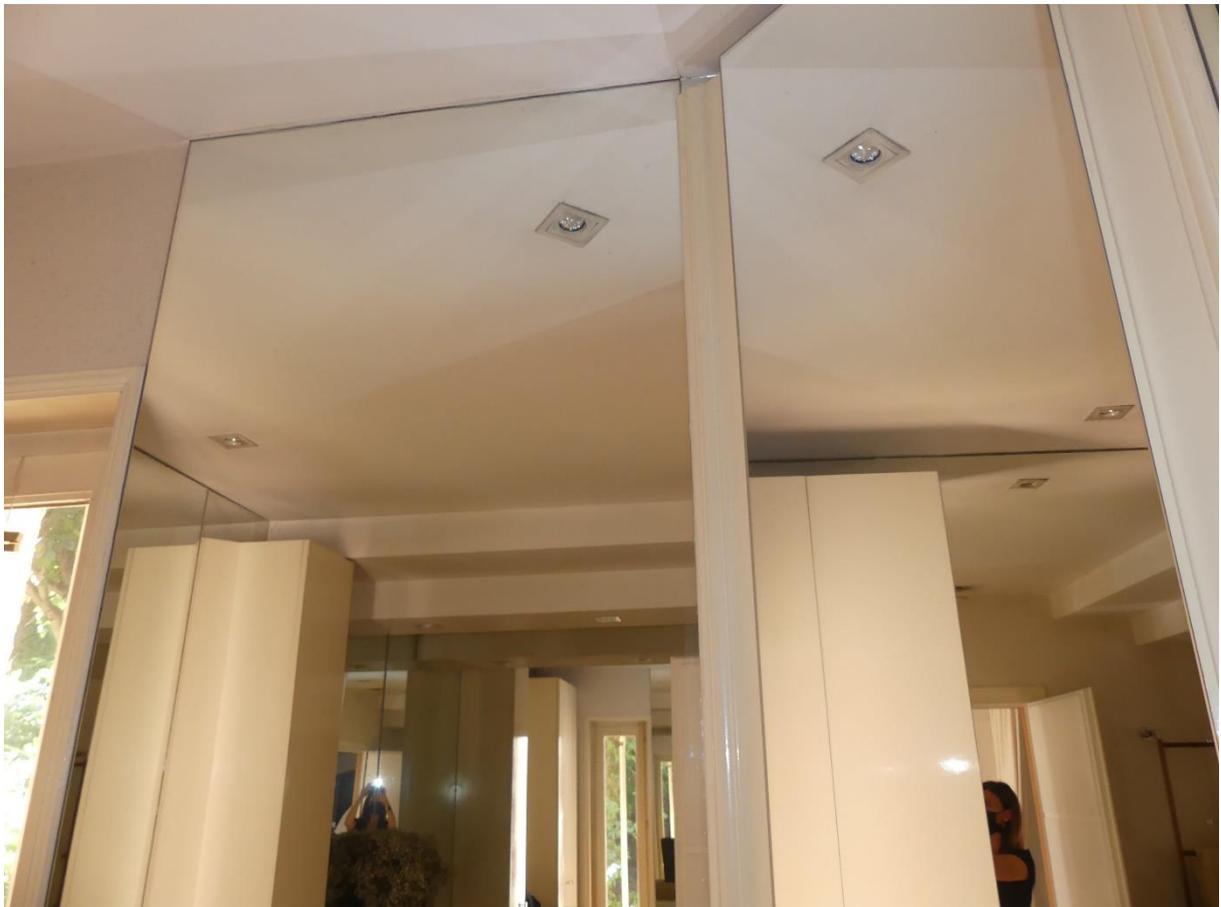
Salle de bain (7,1 m²)

Le plafond est peint, en ordre. Il comporte une baignoire avec contremarche permettant d'accéder à une baignoire semi enterrée. Les surfaces autour de la baignoire sont en pierres type marbre.

Le sol est constitué de carreaux de marbre. Je note également la présence d'un lavabo avec vasque en marbre.

La pièce est équipée d'une fenêtre toute hauteur. Je relève une hauteur sous plafond de 2,60 mètres.

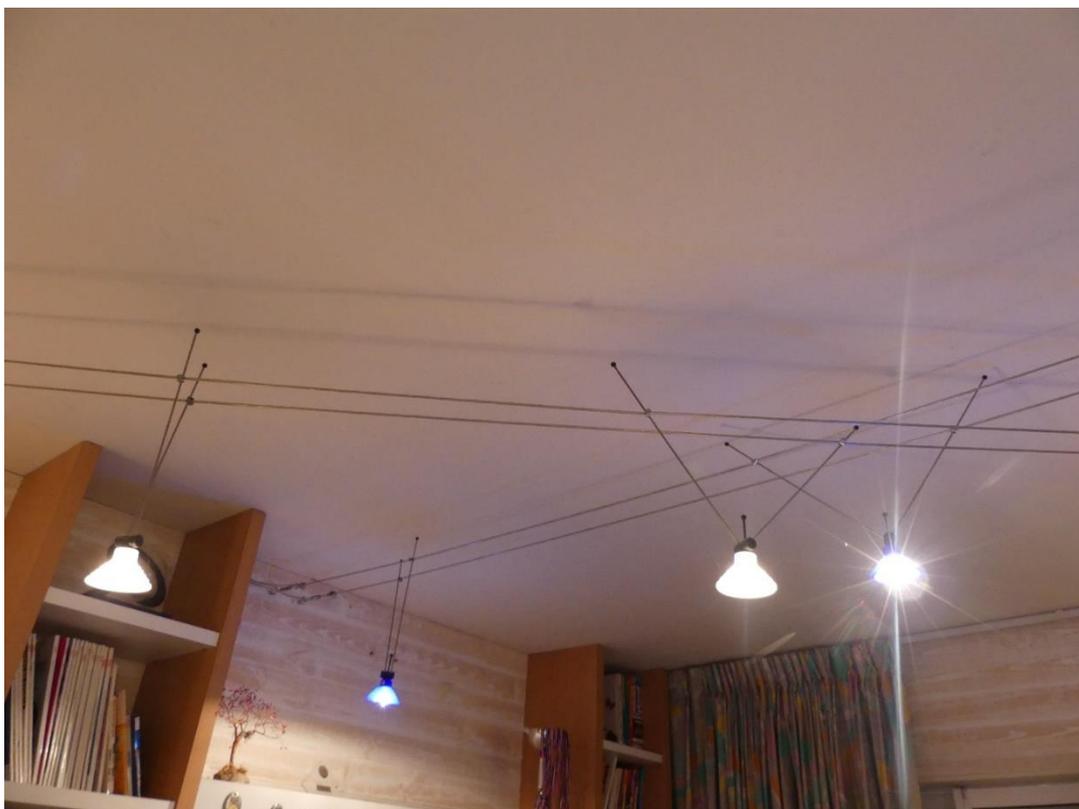
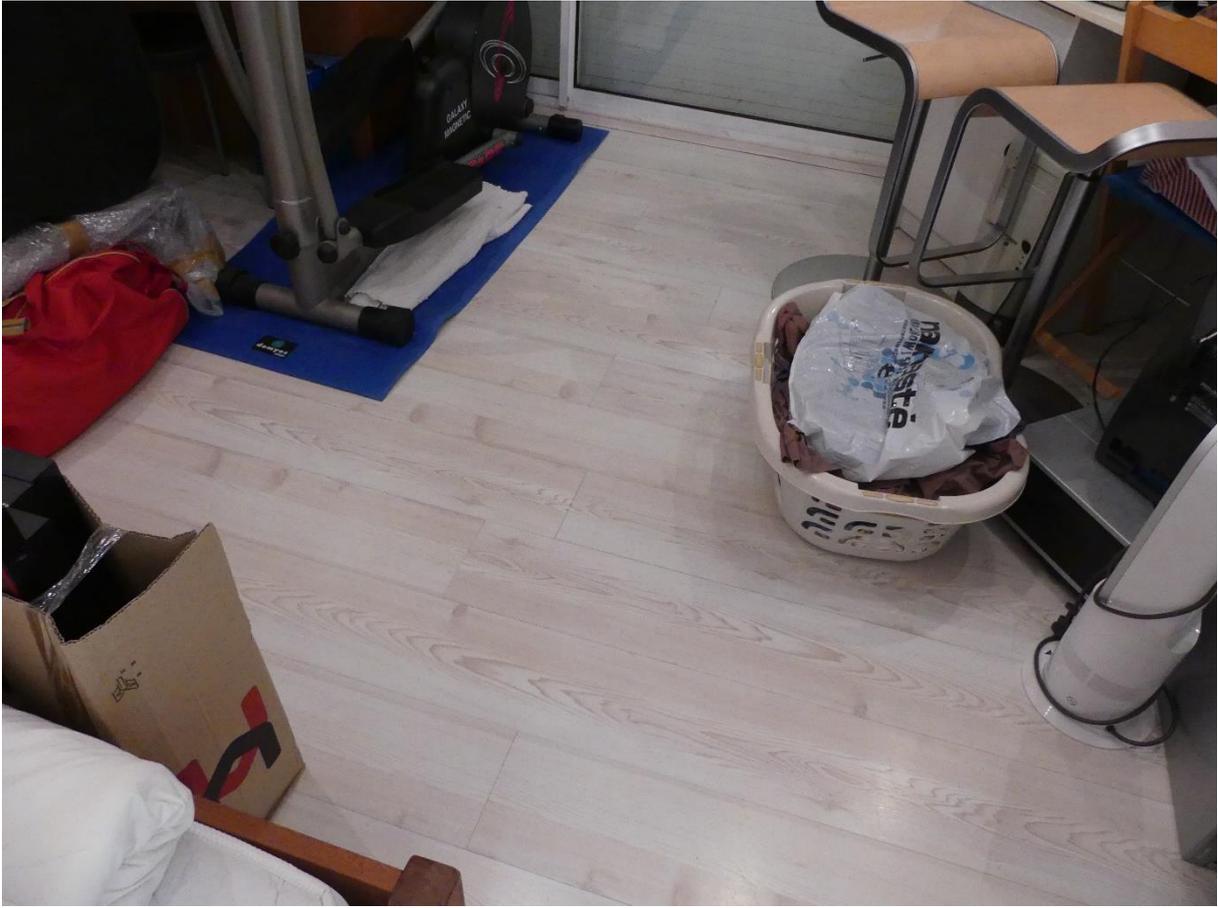
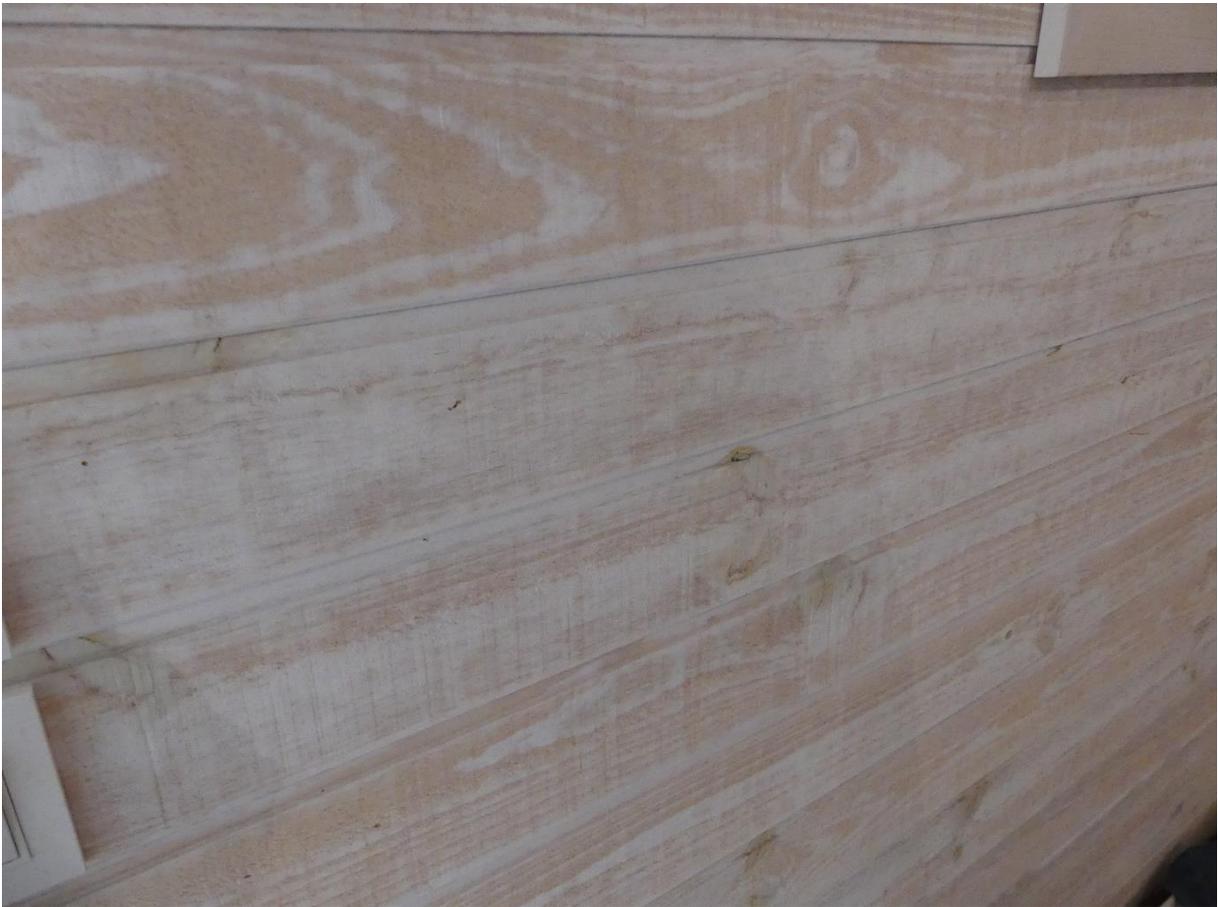
Chambre (13,51 m²)

Le couloir dessert une chambre, sur la droite. Le plafond est peint, en ordre. Les parois sont habillées d'une frisée blanchie, également en ordre. Le sol est revêtu d'un parquet stratifié.

La pièce est équipée d'une porte-fenêtre orientée côté terrasse principale.

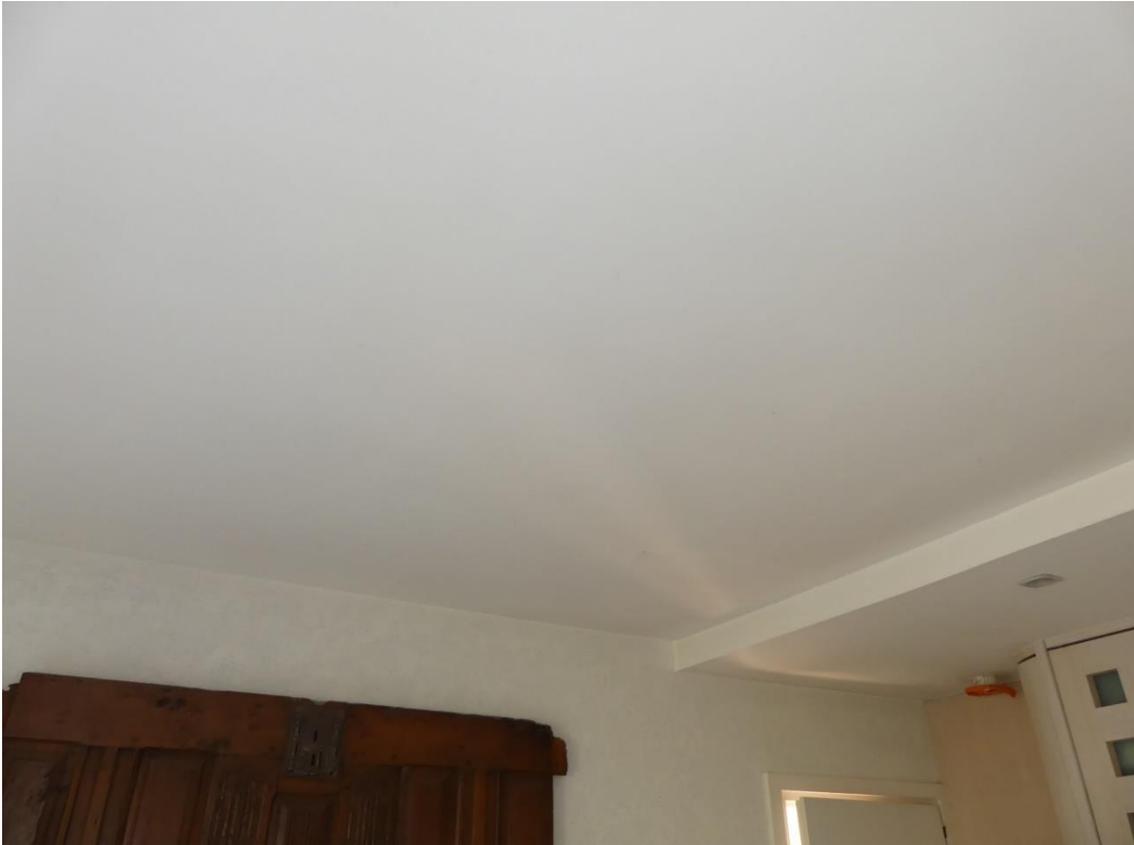
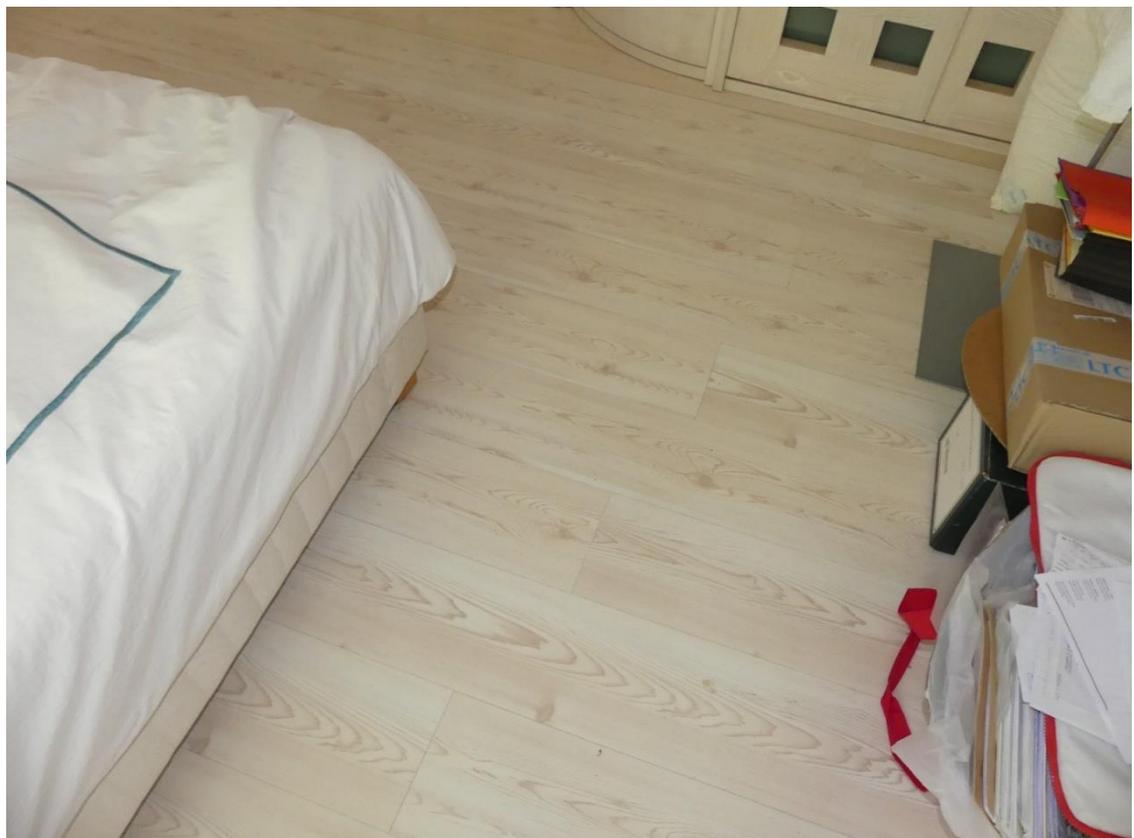
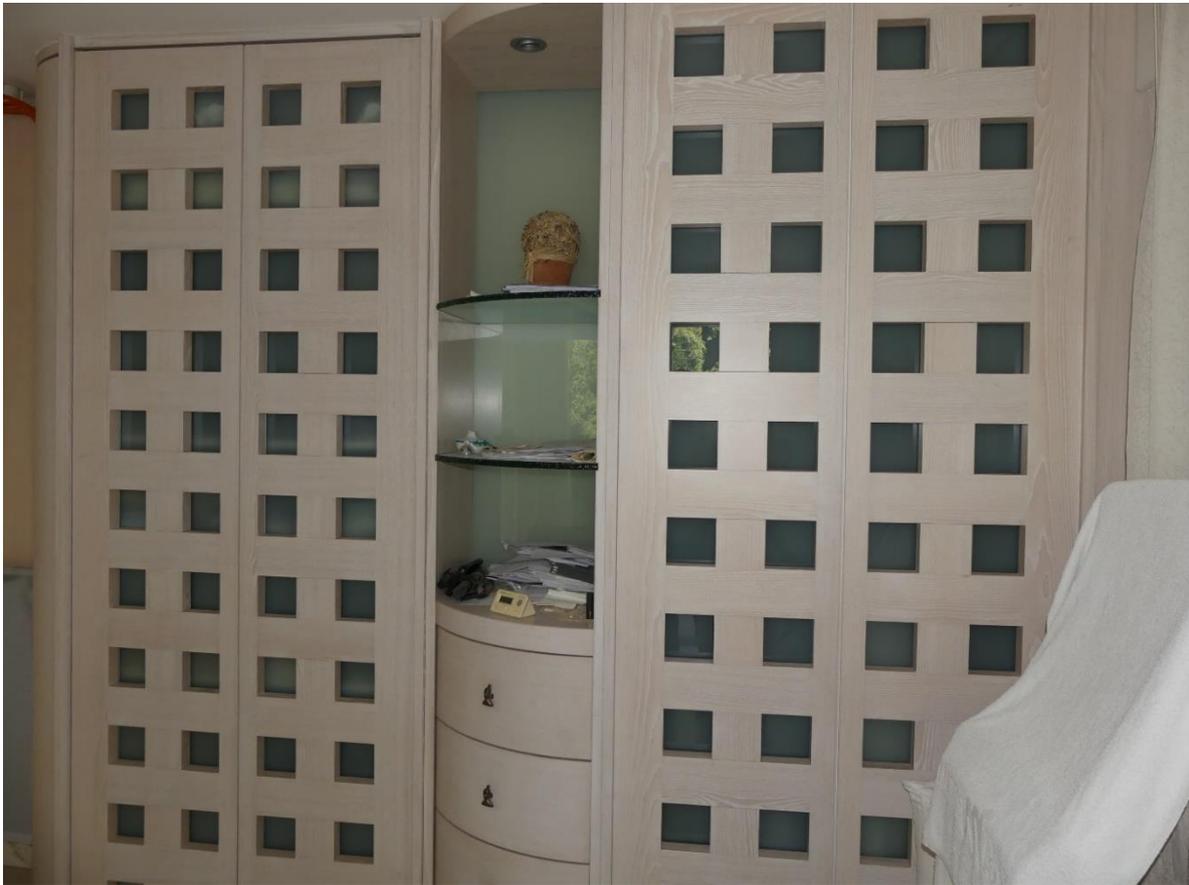
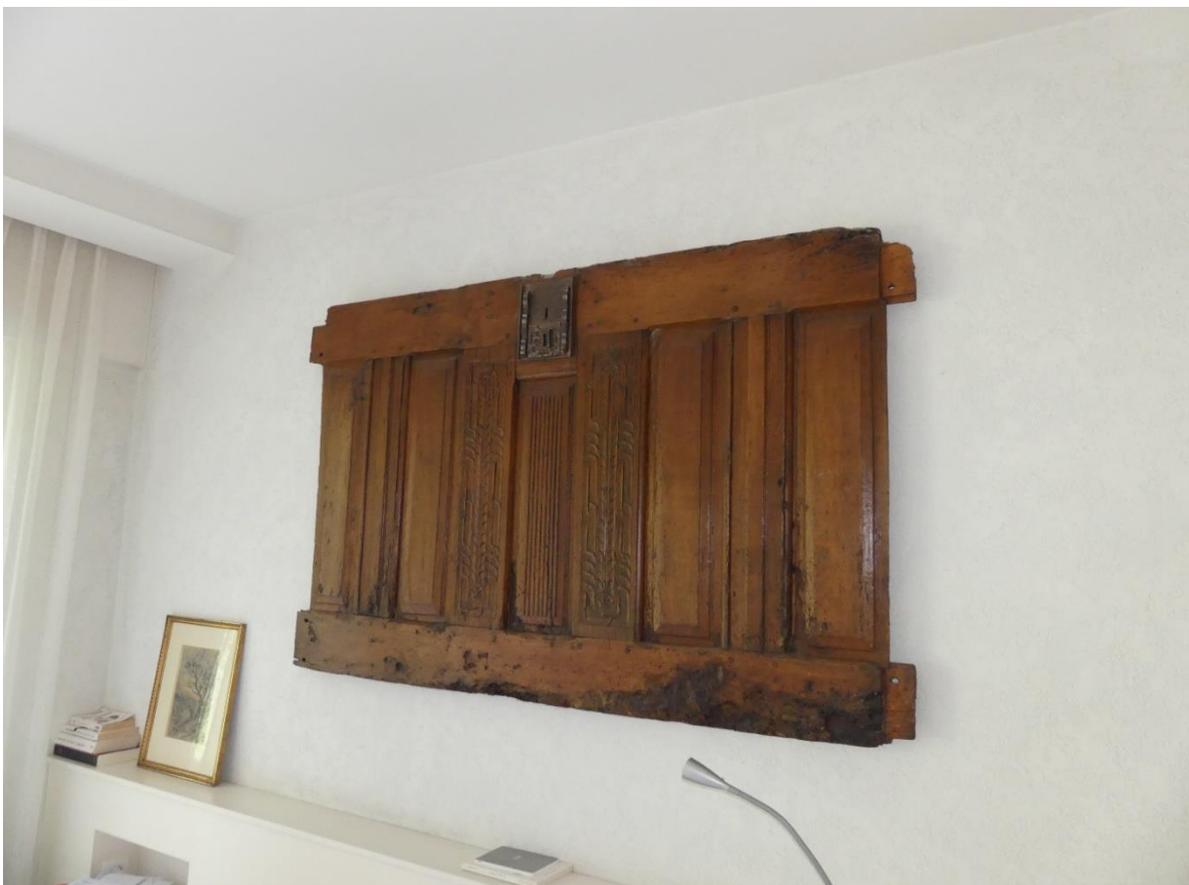
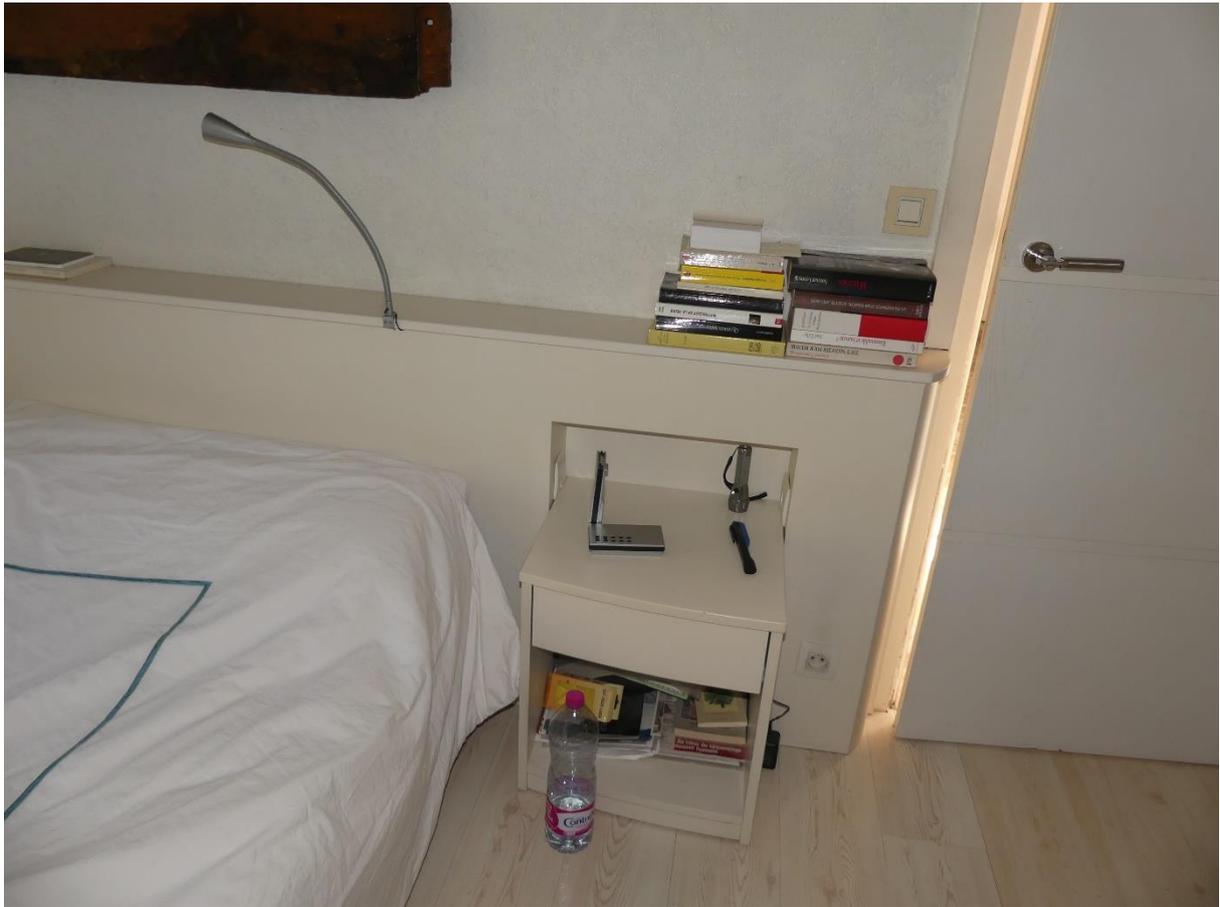
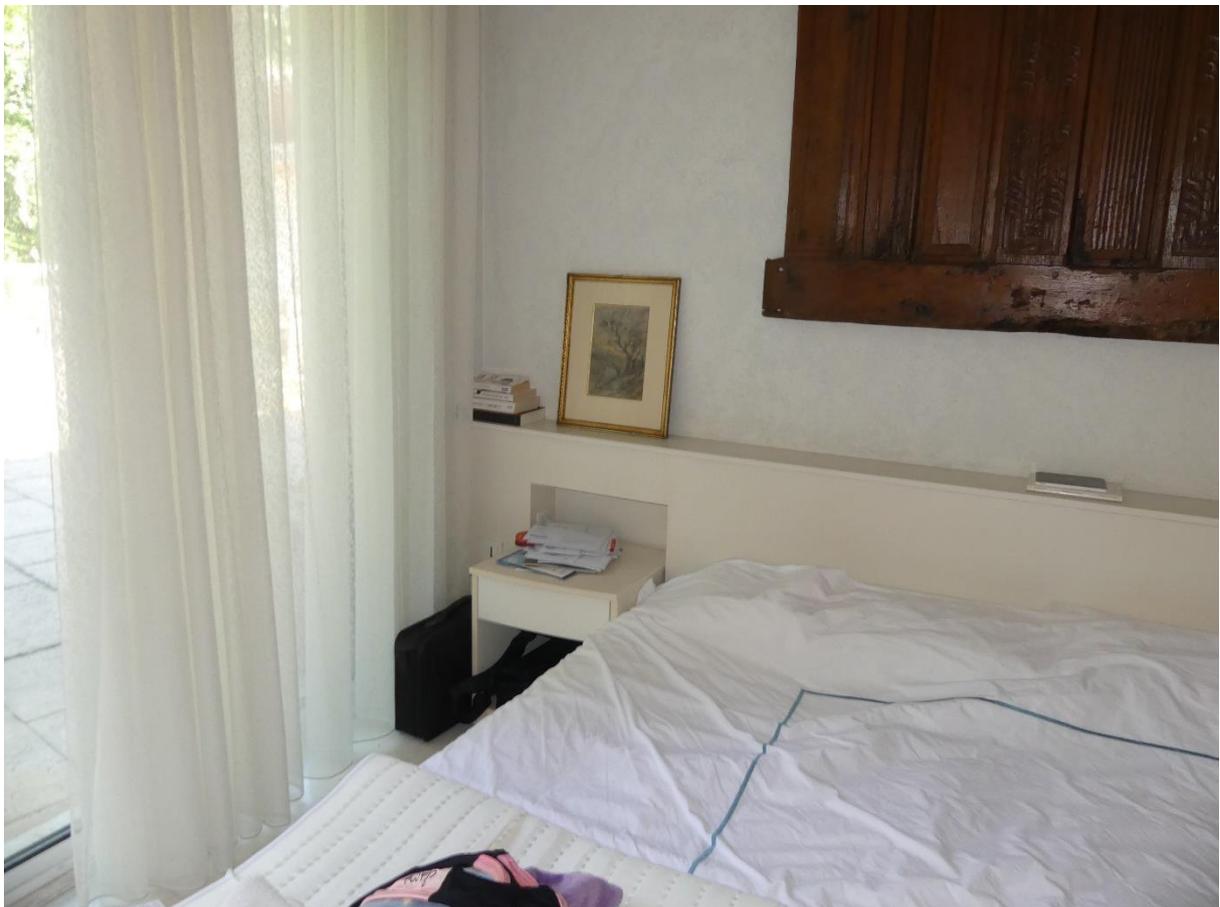
Deuxième chambre, située sur le fond du couloir (15,61 m²)

Le plafond est peint, en ordre. Il dispose d'un décroché intégrant des spots lumineux en état de fonctionnement. Les parois sont peintes, également en ordre. Le sol dispose d'un revêtement stratifié.

La pièce est équipée d'une baie vitrée coulissante donnant sur le jardin orientée côté Ouest.

La hauteur sous plafond est de 2,60 mètres dans cette pièce.

Je note la présence d'une tête de lit intégrée, avec table de nuit intégrée. Une porte en bois ancienne est intégrée sur le mur.

Face au lit, la pièce est équipée d'une porte-fenêtre coulissante orientée côté Sud.

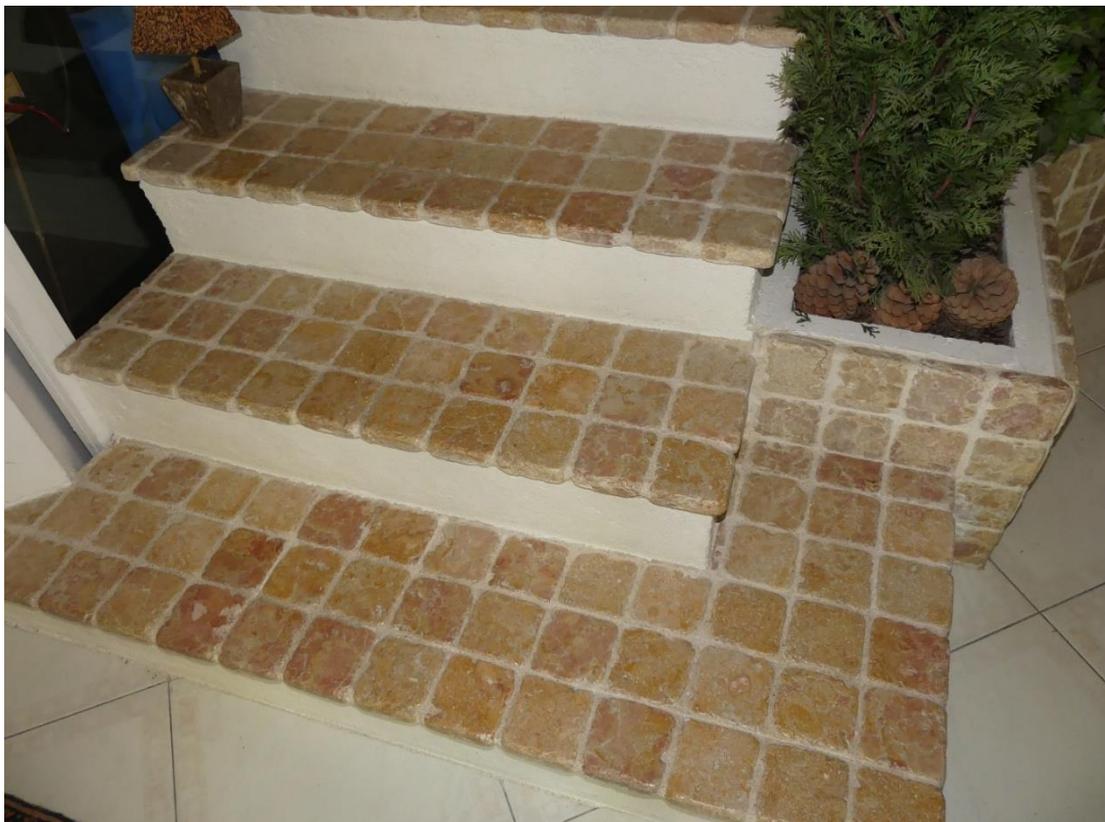
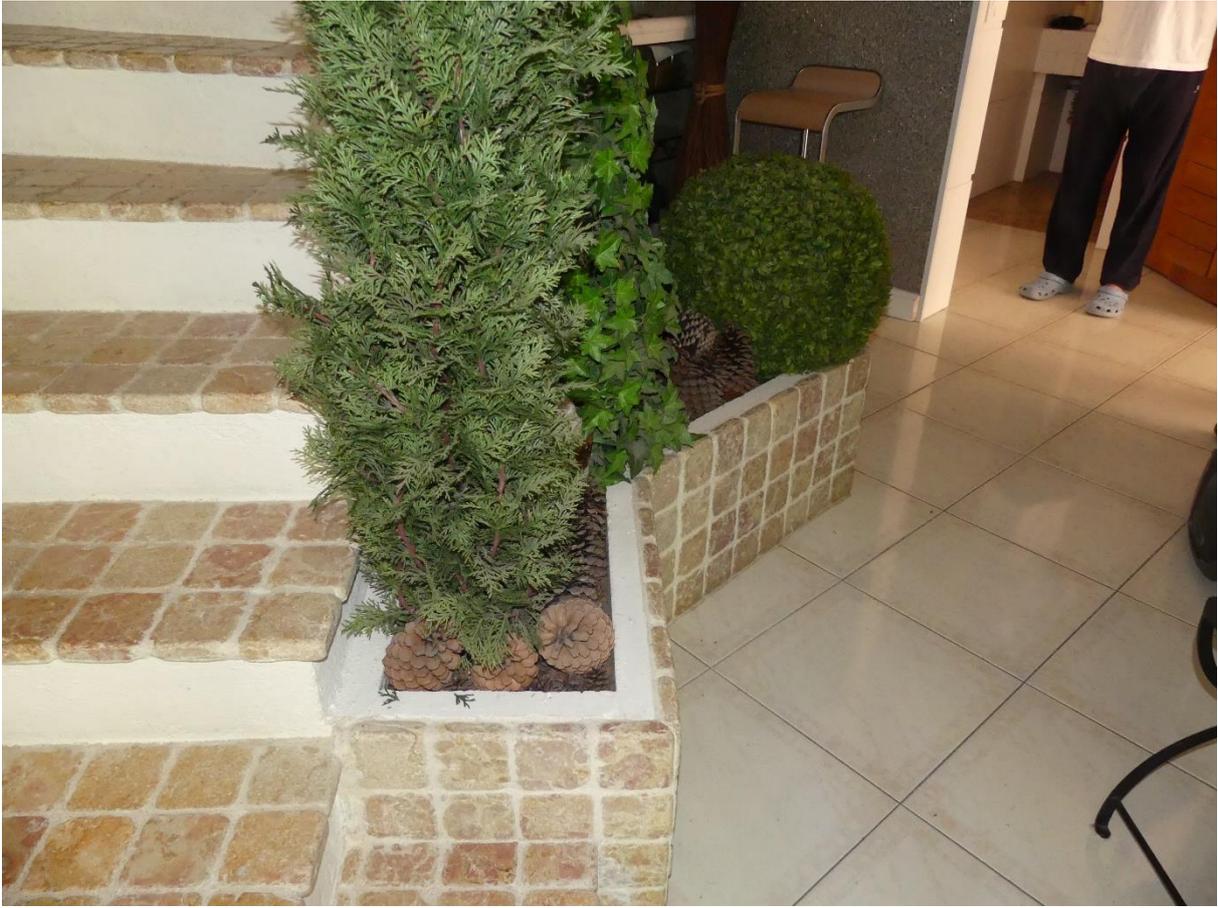
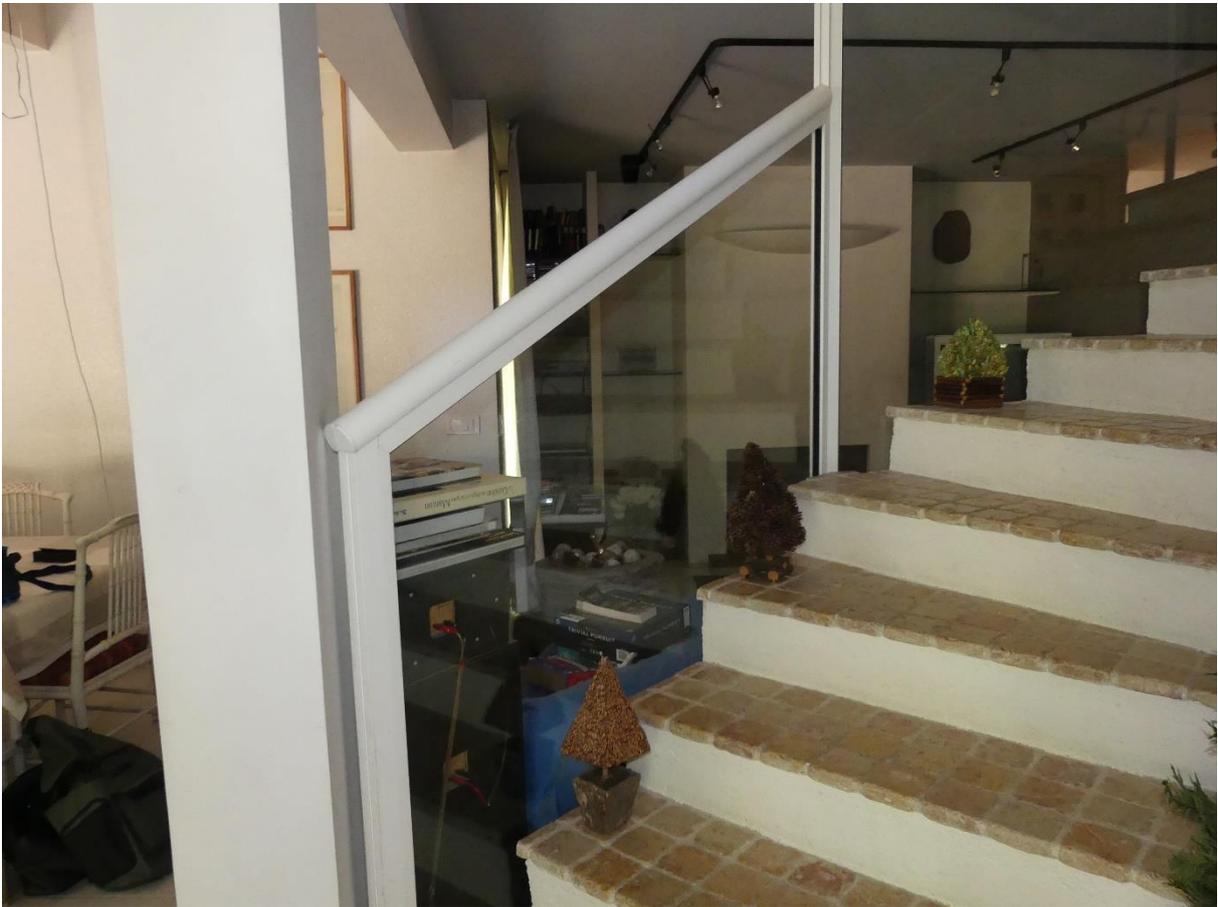
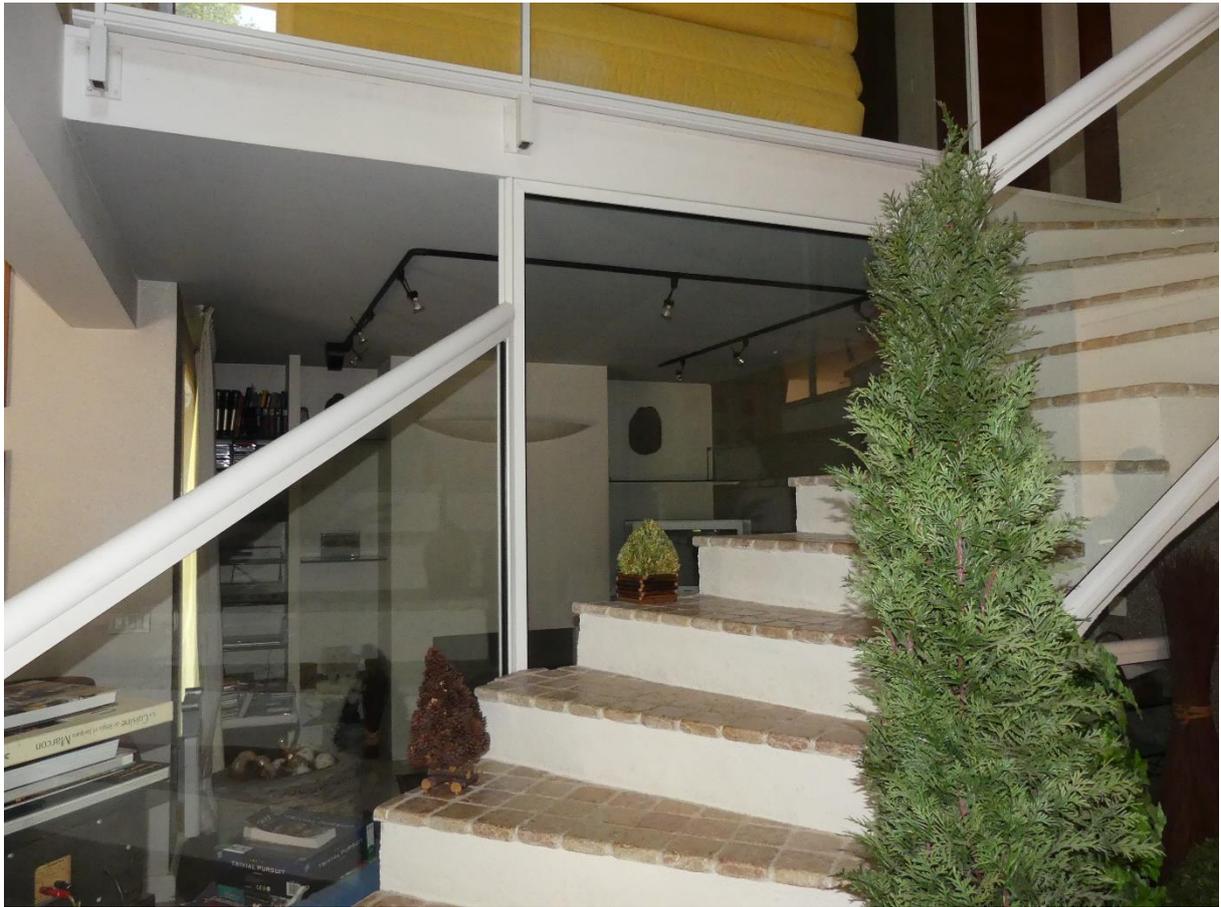
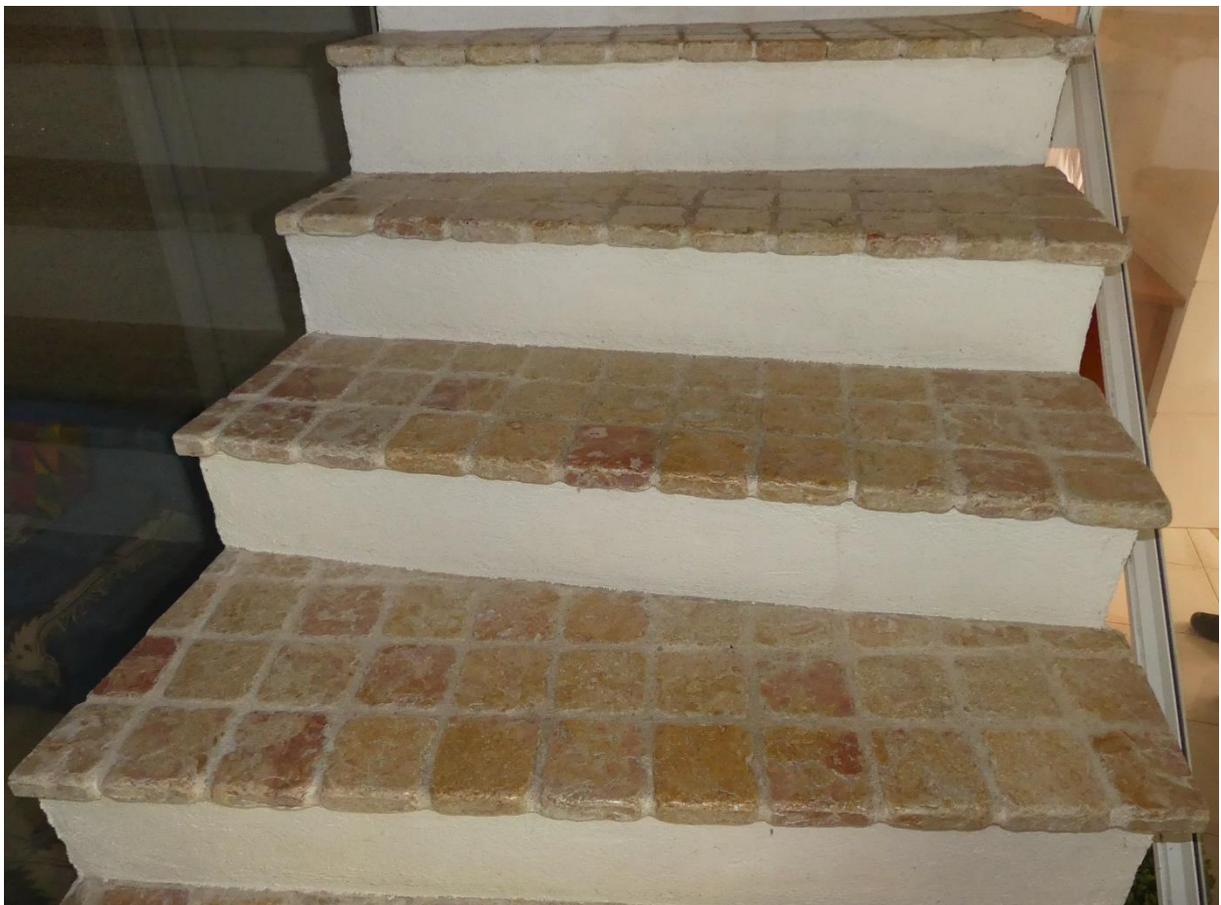
MONTEE D'ESCALIERS ENTRE LE REZ-DE-CHAUSSEE ET L'ETAGE

L'étage est desservi par une montée d'escaliers ouverte, revêtue d'un carrelage. Sur la droite est positionné un petit espace décoratif.

A droite et également gauche, je note des garde-corps vitrés.

L'ensemble des contremarches est en bon état.
