PROCÈS – VERBAL
DE CONSTAT

A l'effet de dresser le procès-verbal descriptif des biens immobiliers ci-après désignés sur la commune de MARCILLY D'AZERGUES (69380), 163, chemin de la Fuchette.

L'ensemble comporte une maison individuelle sur 3 niveaux, d'une surface habitable totale de **219,93 m²**, et un atelier d'une surface au sol de **5,25 m²**.

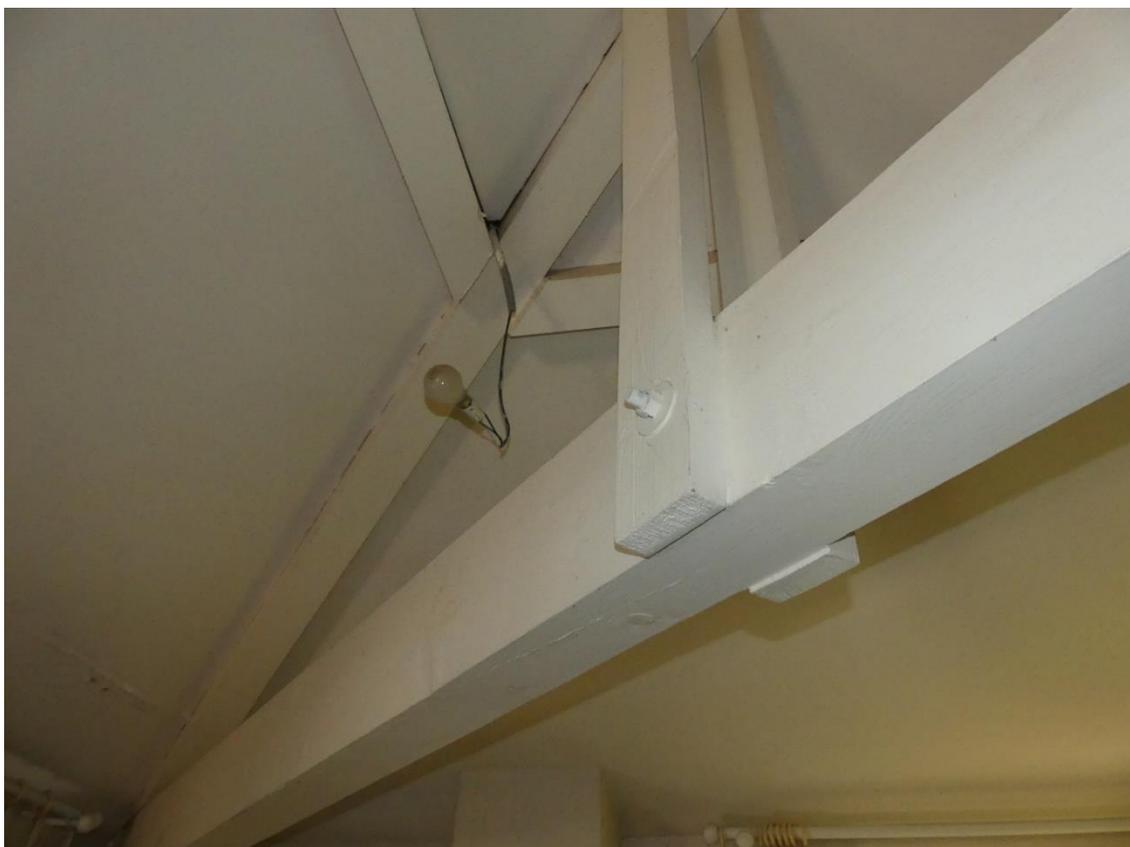
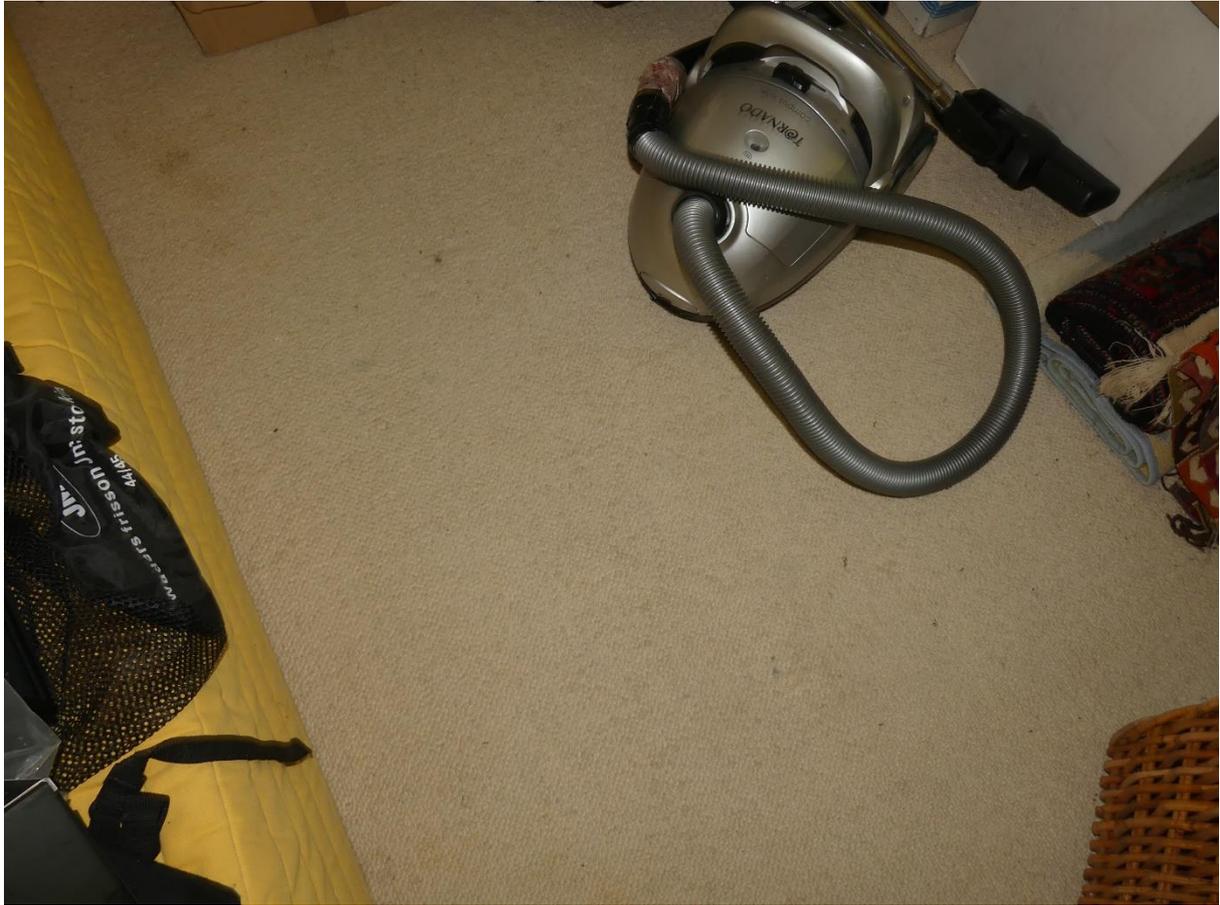
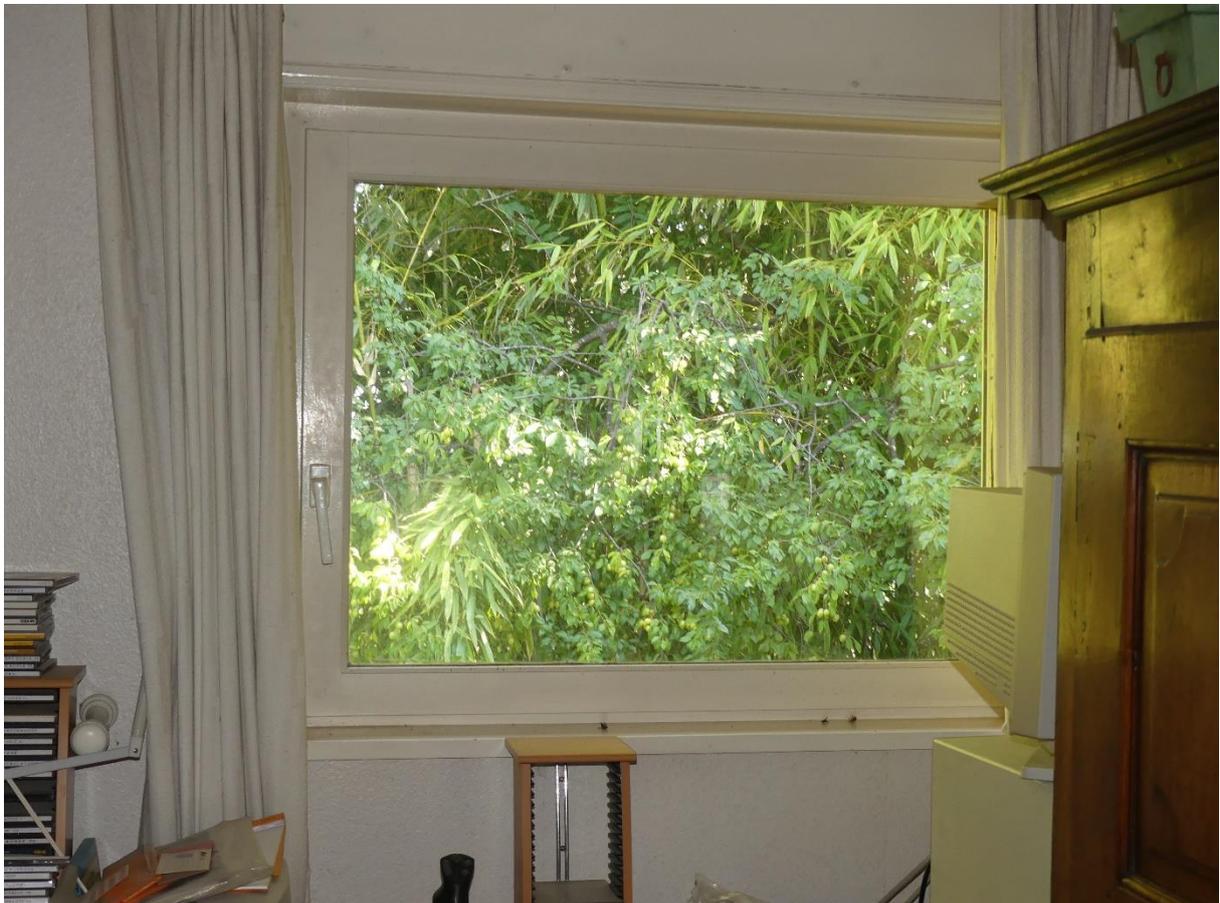
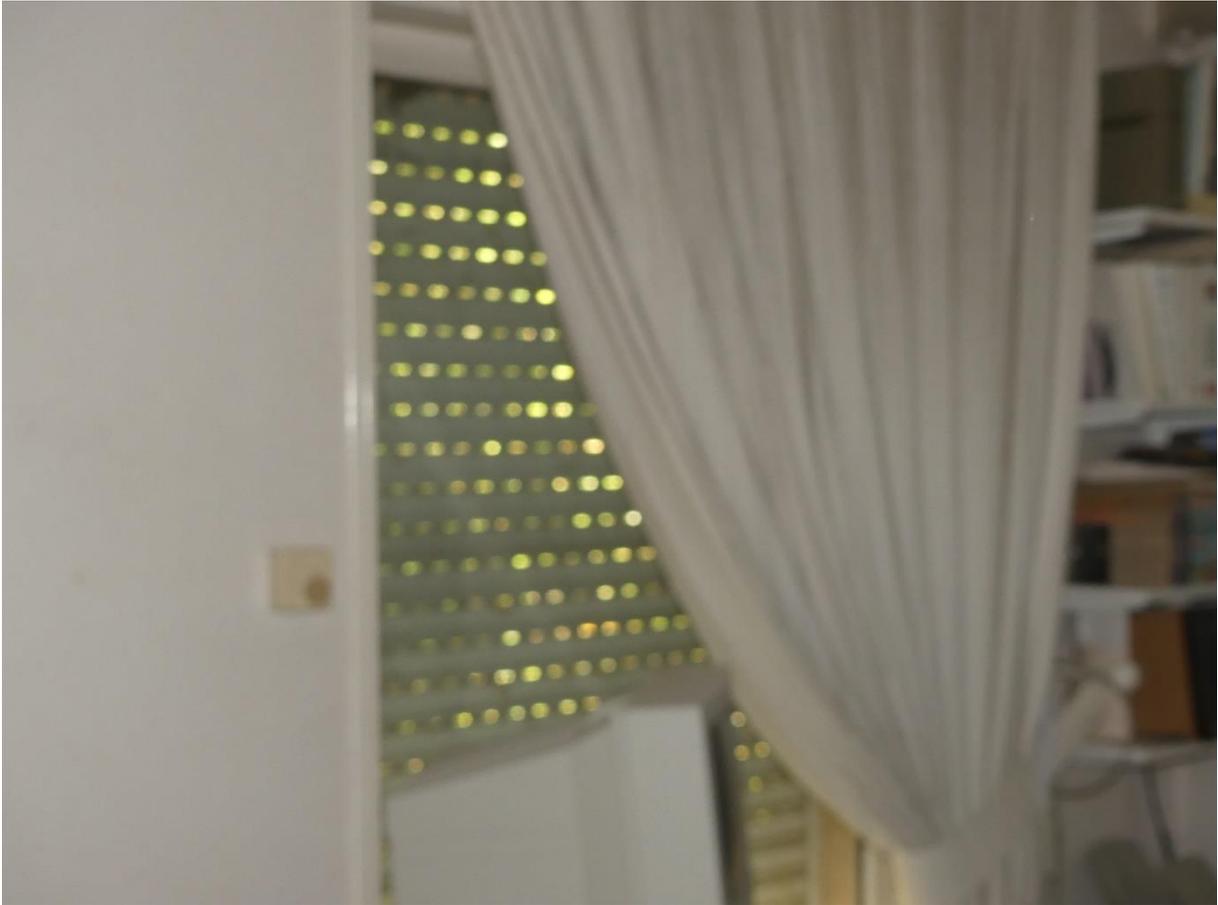
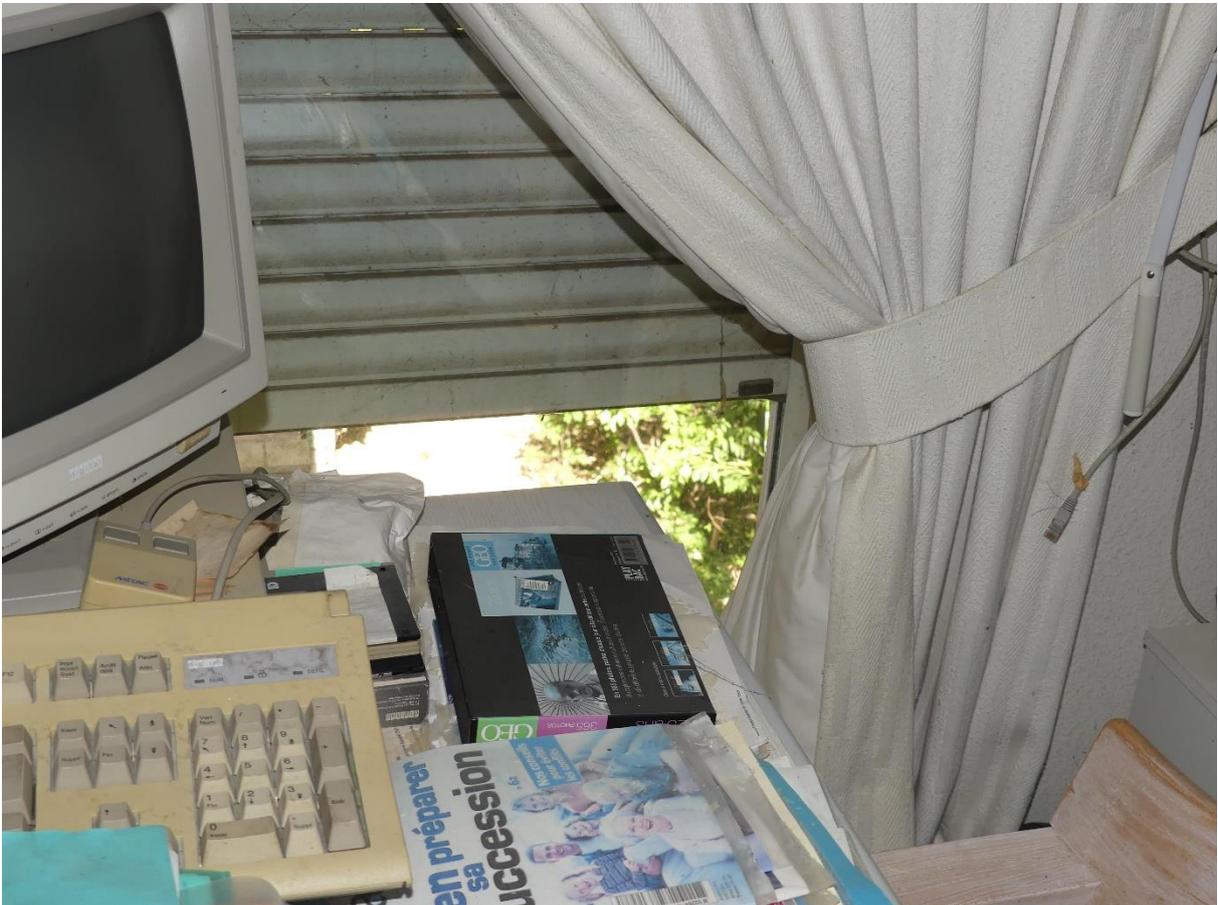
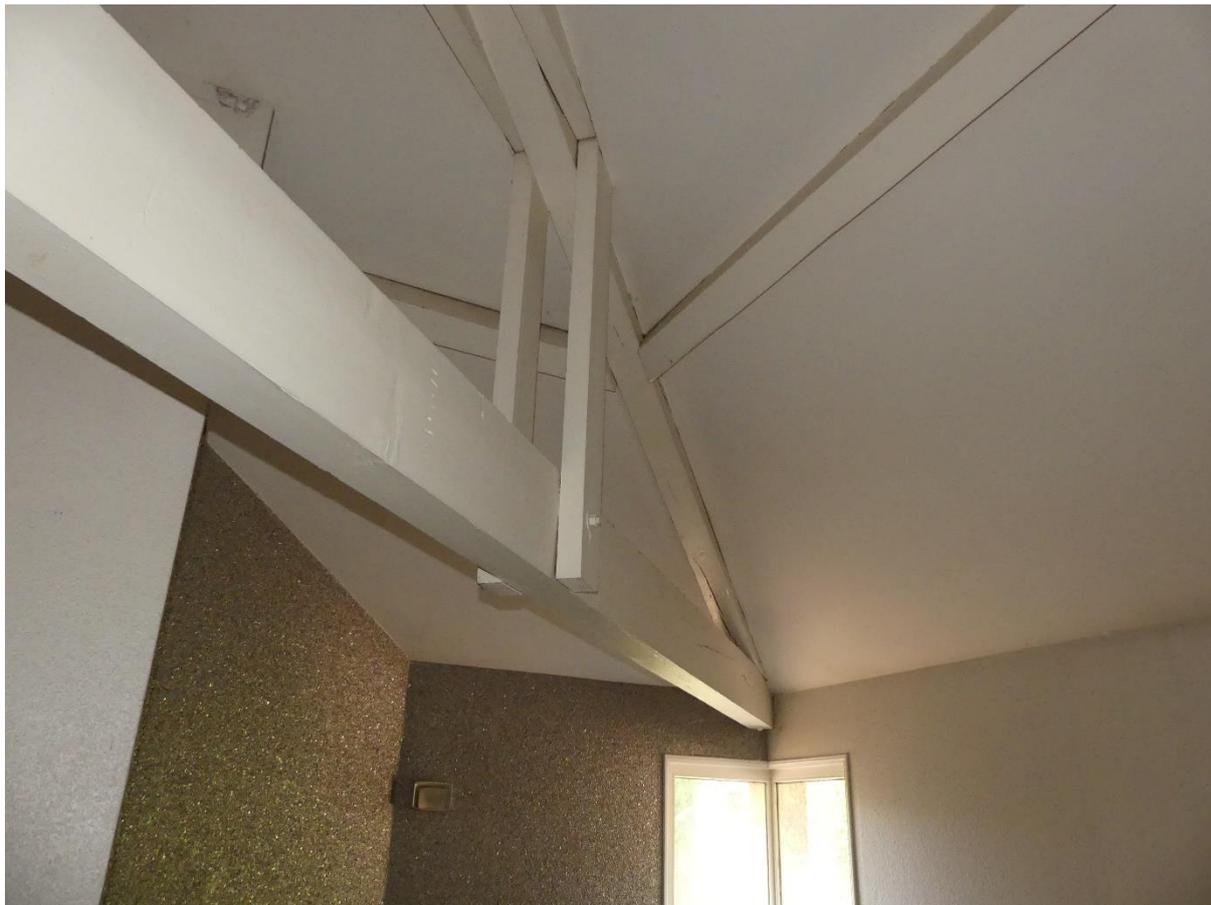
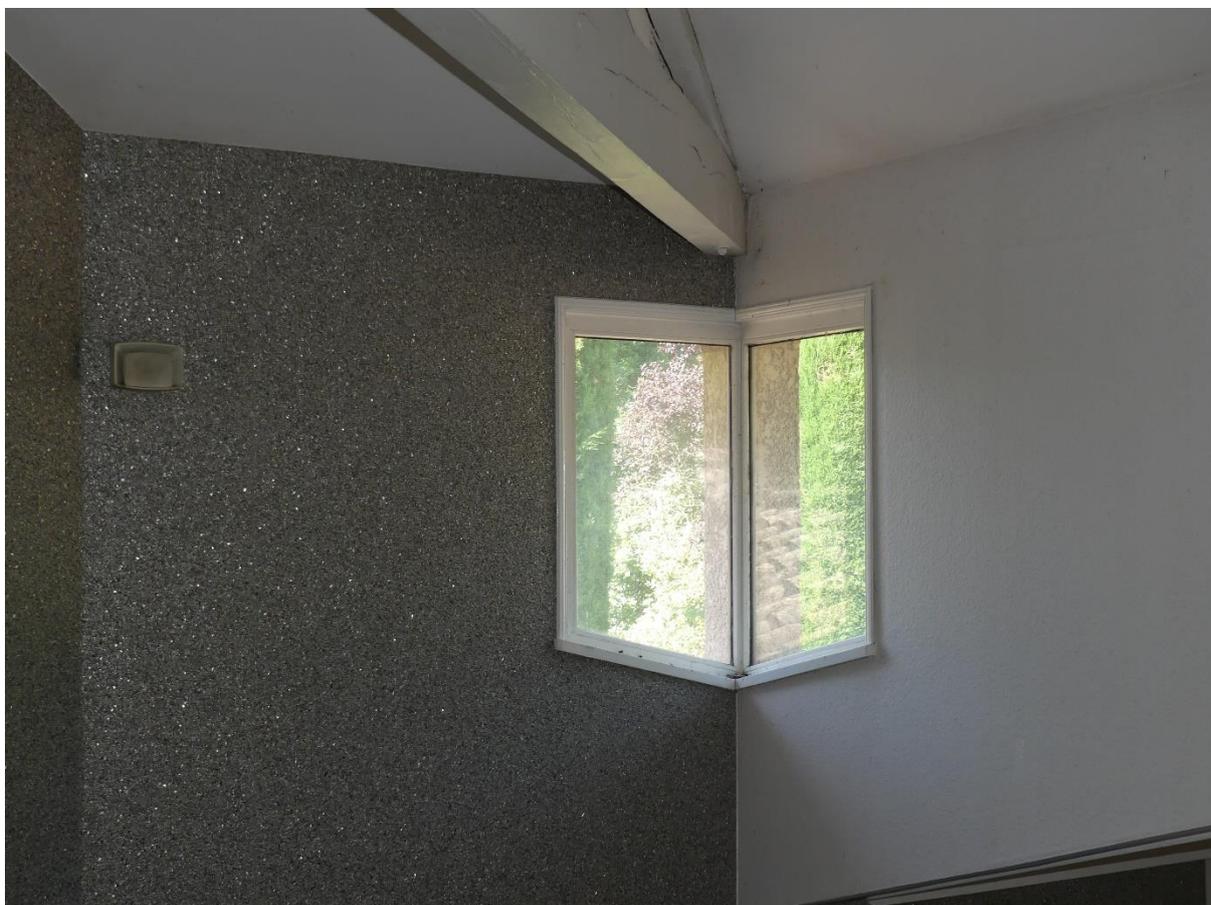
Mezzanine (15,07 m²)

Celle-ci est positionnée au droit de l'accès à l'escalier. Le sol est revêtu d'une moquette, en ordre. Les parois sont tapissées, en ordre. Je note également la présence d'une poutre qui traverse le plafond, de part en part.

L'espace est éclairé par deux fenêtres orientées côté jardin, ainsi qu'une fenêtre à l'étage sur le mur perpendiculaire.

Depuis la mezzanine, je note la présence d'une fermette traversante, de part en part. Les poutrelles sont peintes. Une imposte fixe est également positionnée sur la surface haute de l'entrée.

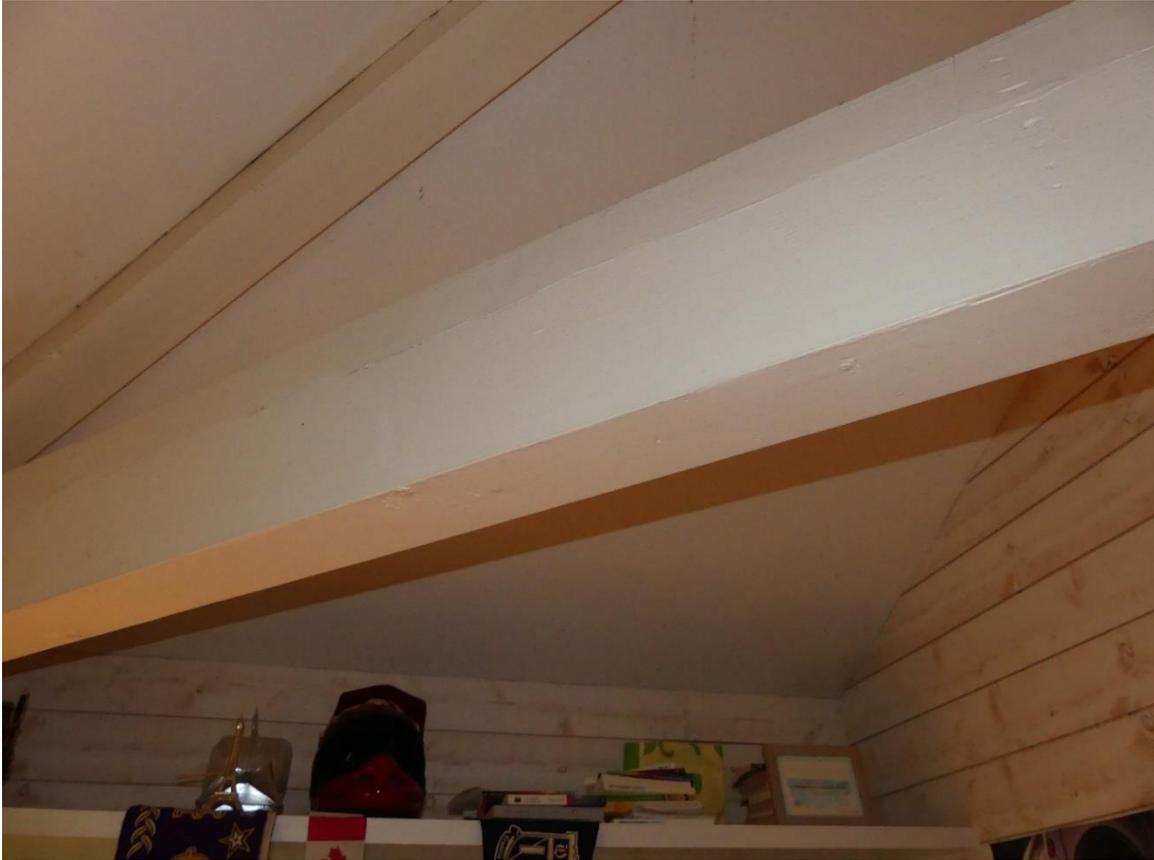
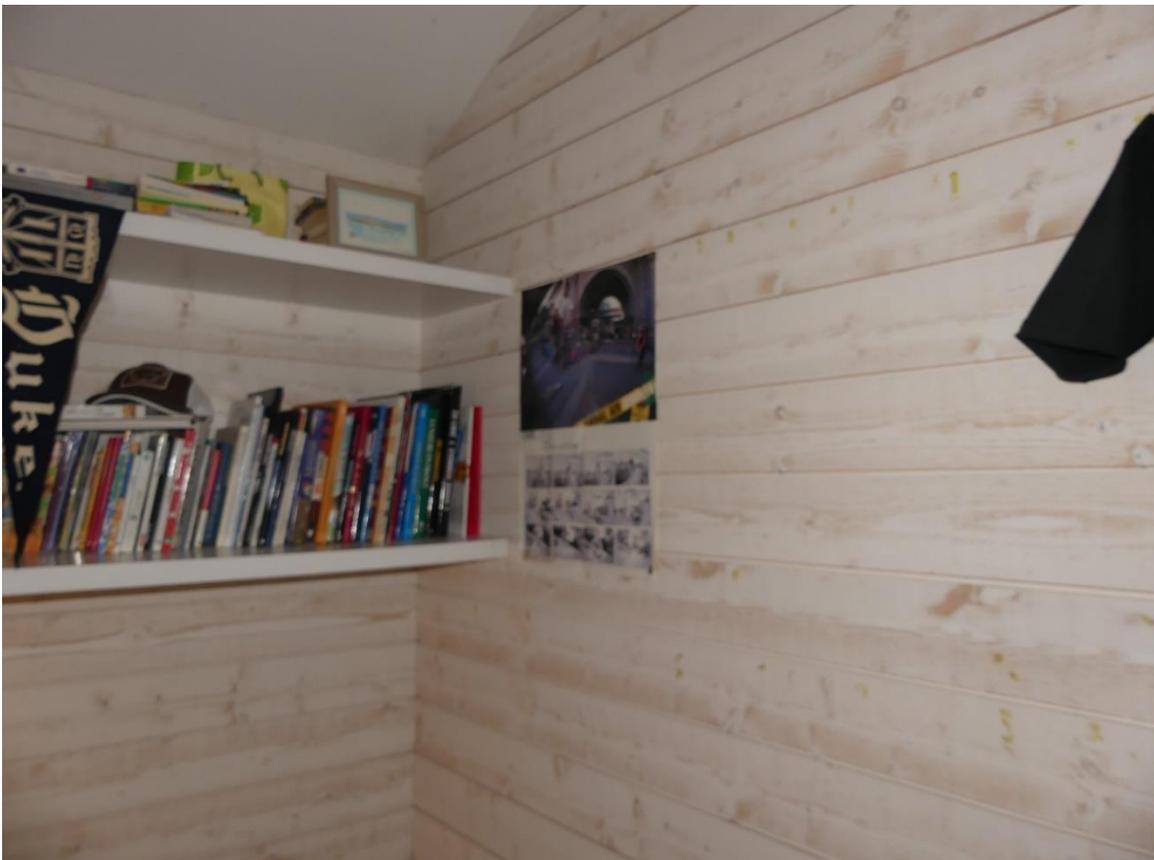
Chambre (7,36 m²), à gauche de la mezzanine

Le plafond est peint, en état d'usage. Il est traversé par une poutrelle de part en part. Les parois sont habillées de frisettes en bois blanchi. Le sol est revêtu d'un parquet flottant.

La chambre dispose d'une fenêtre orientée côté Nord.

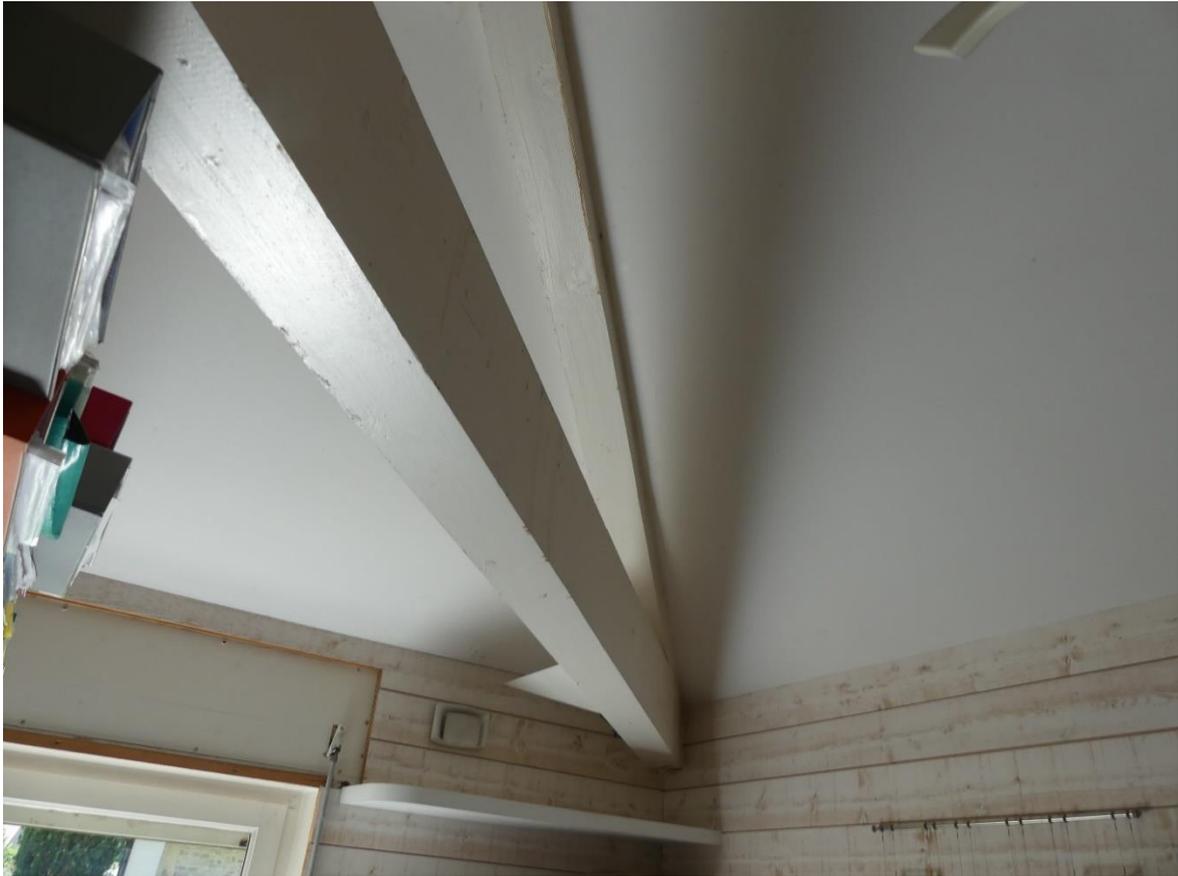
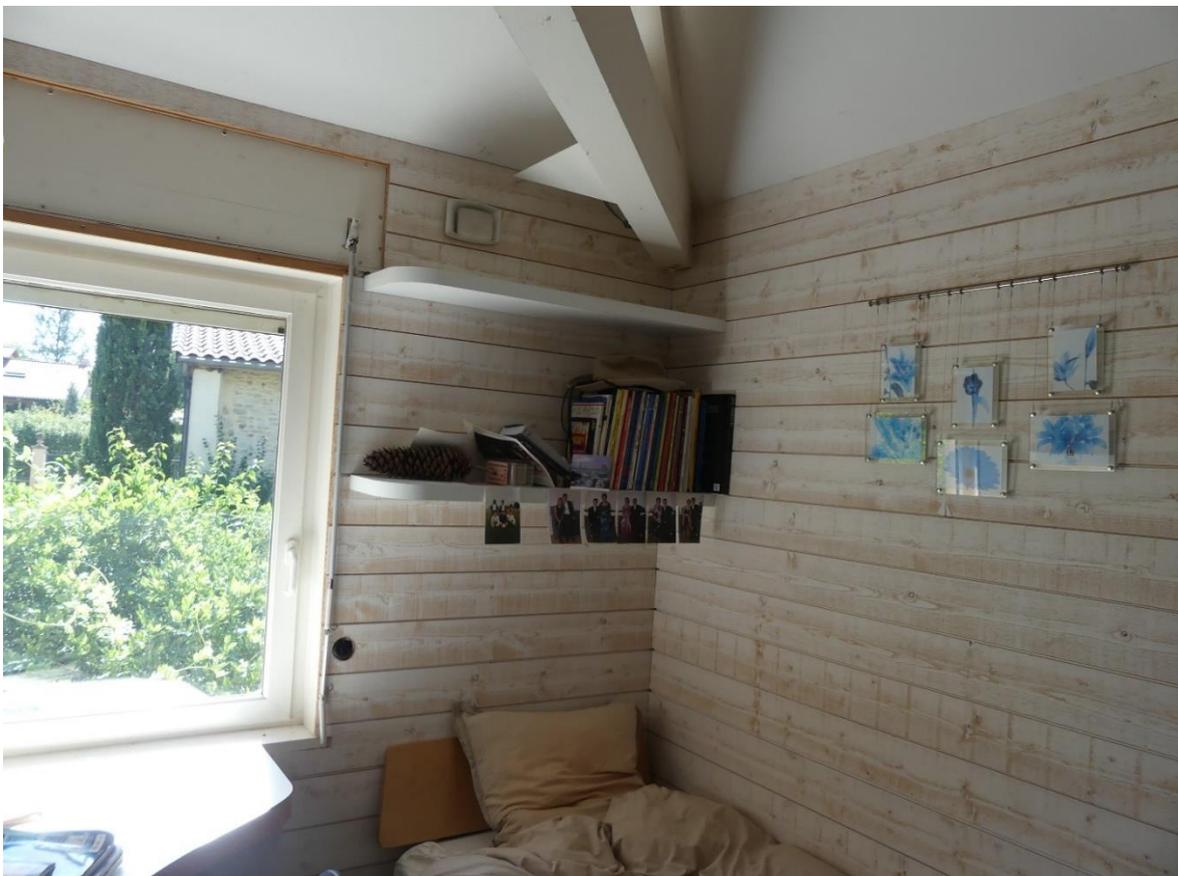
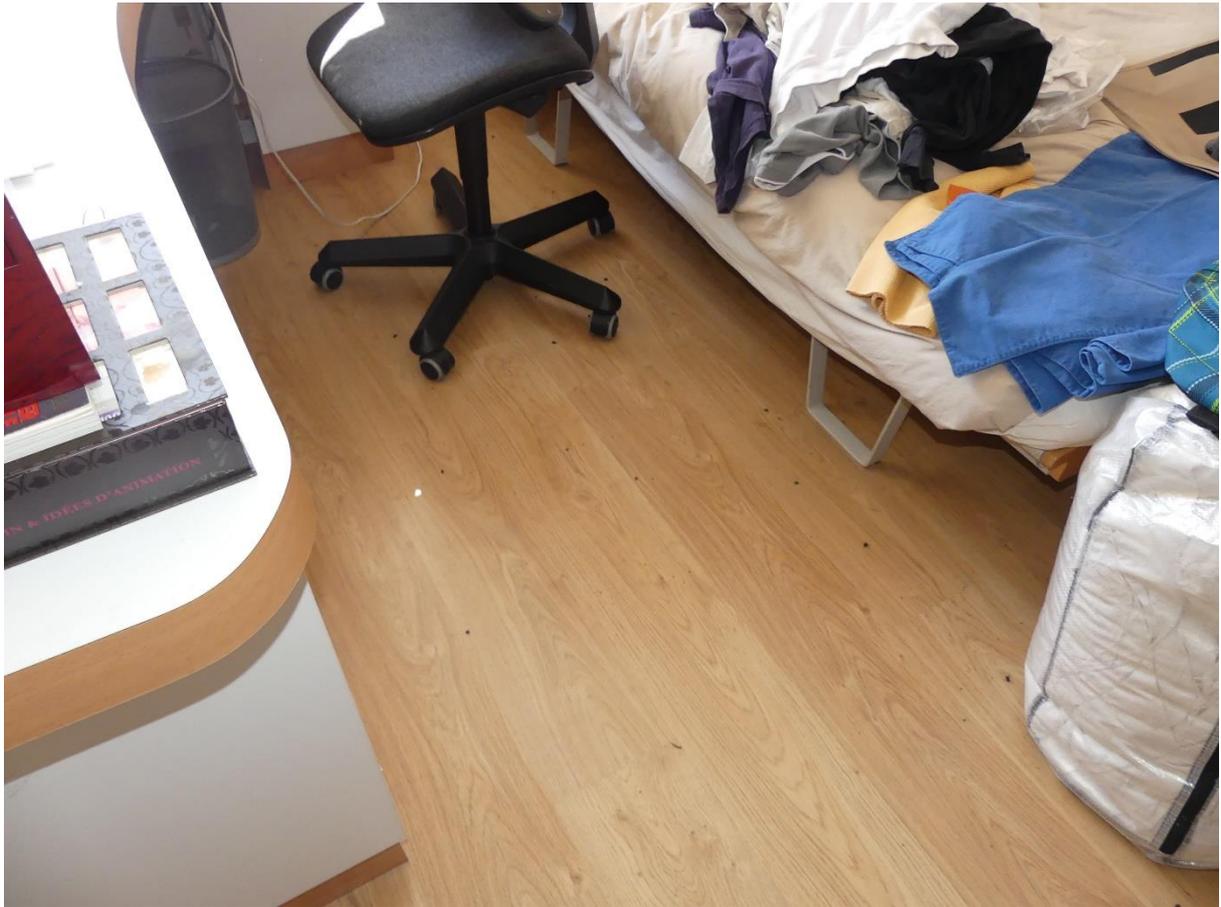
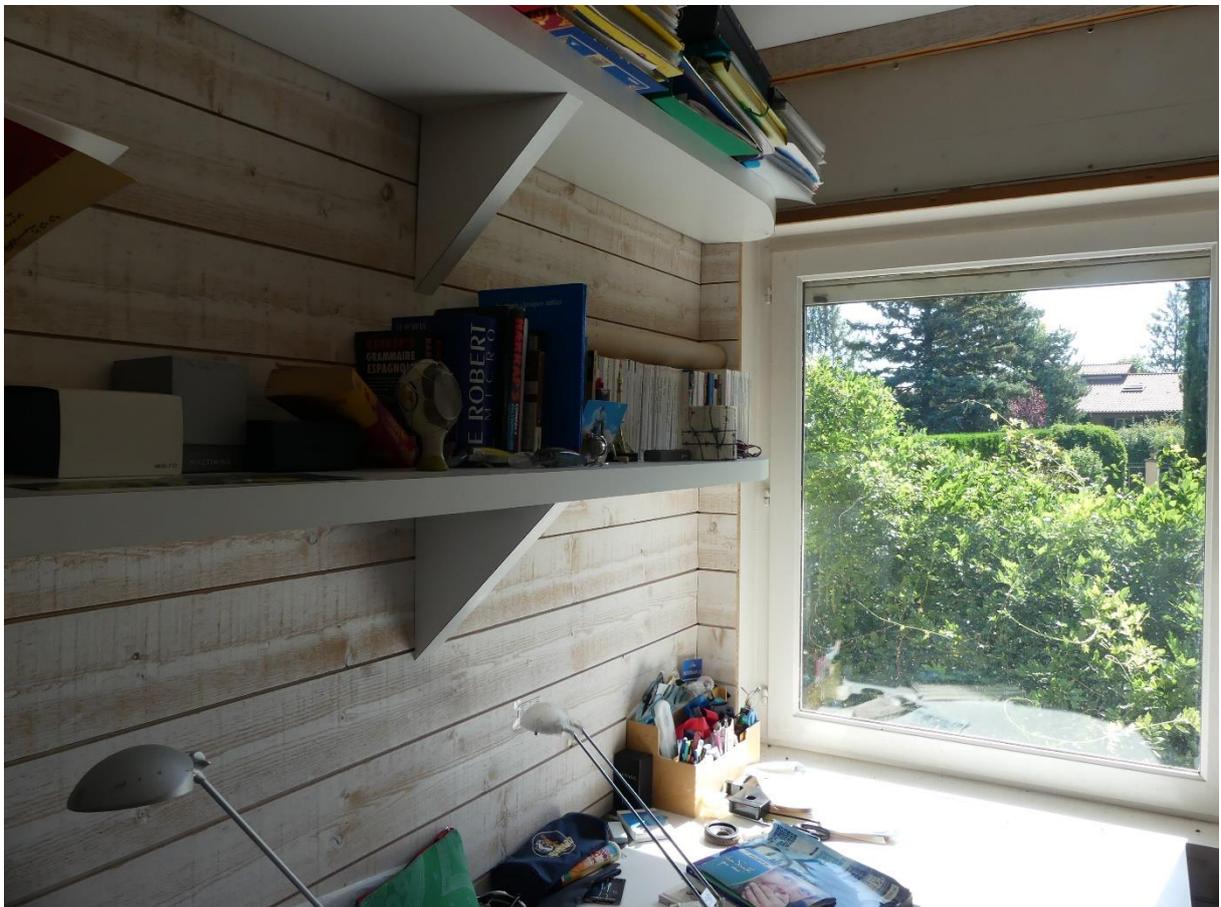
Deuxième chambre située sur la droite (10,34 m²)

Le plafond est peint, en ordre. Les parois sont habillées d'un bardage en bois blanchi. Le sol est revêtu d'un stratifié avec également bureau intégré. L'espace comporte une fenêtre orientée côté Est.

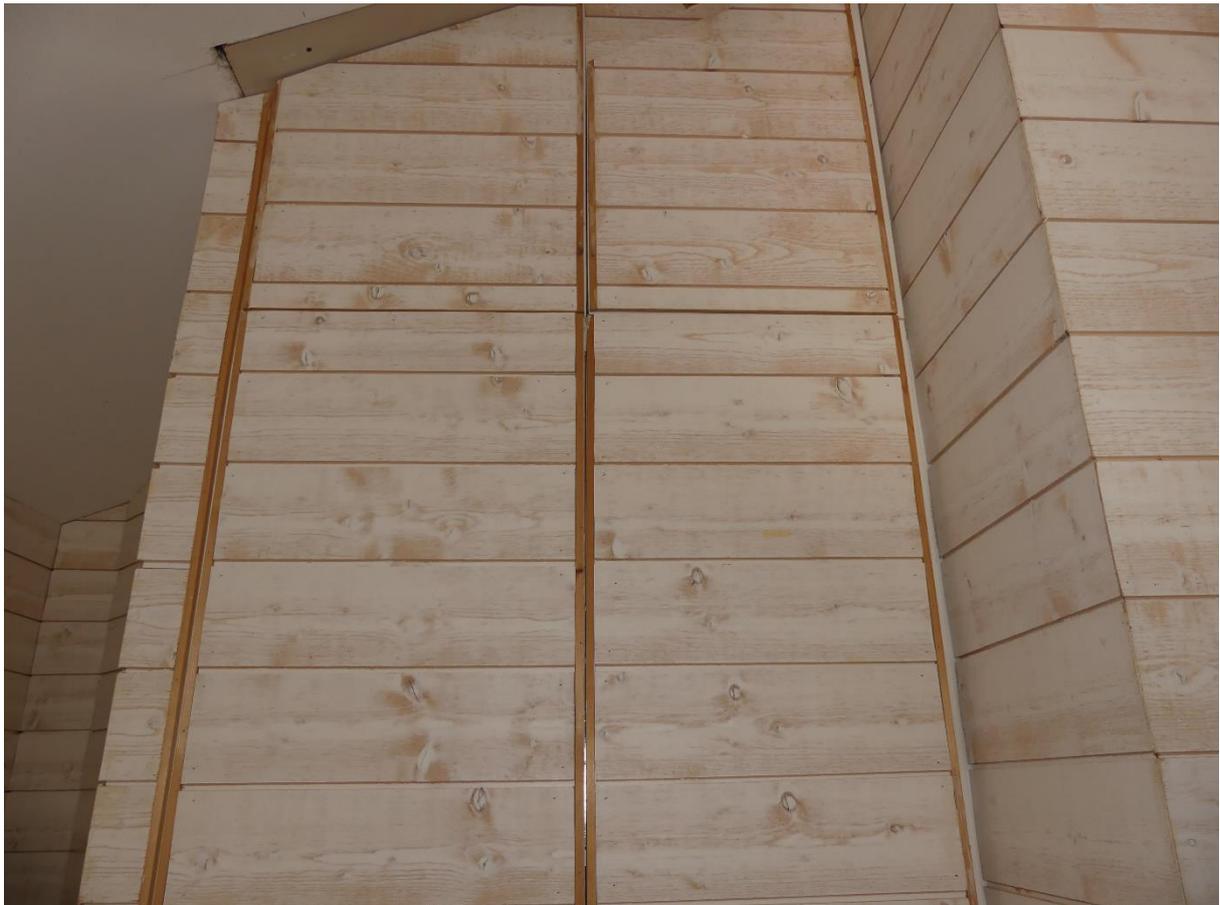
La pièce dispose d'un placard mural intégré, assorti à l'habillage des parois.

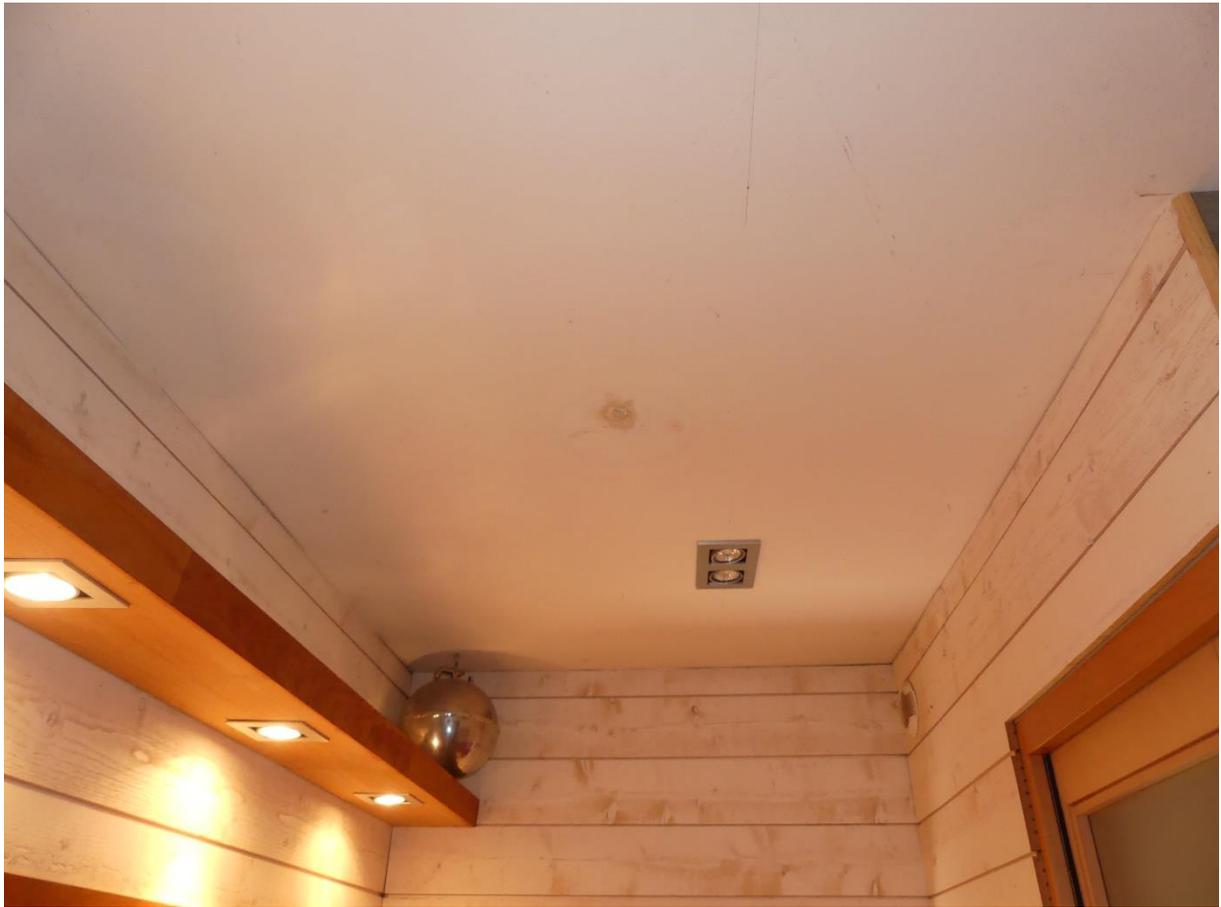
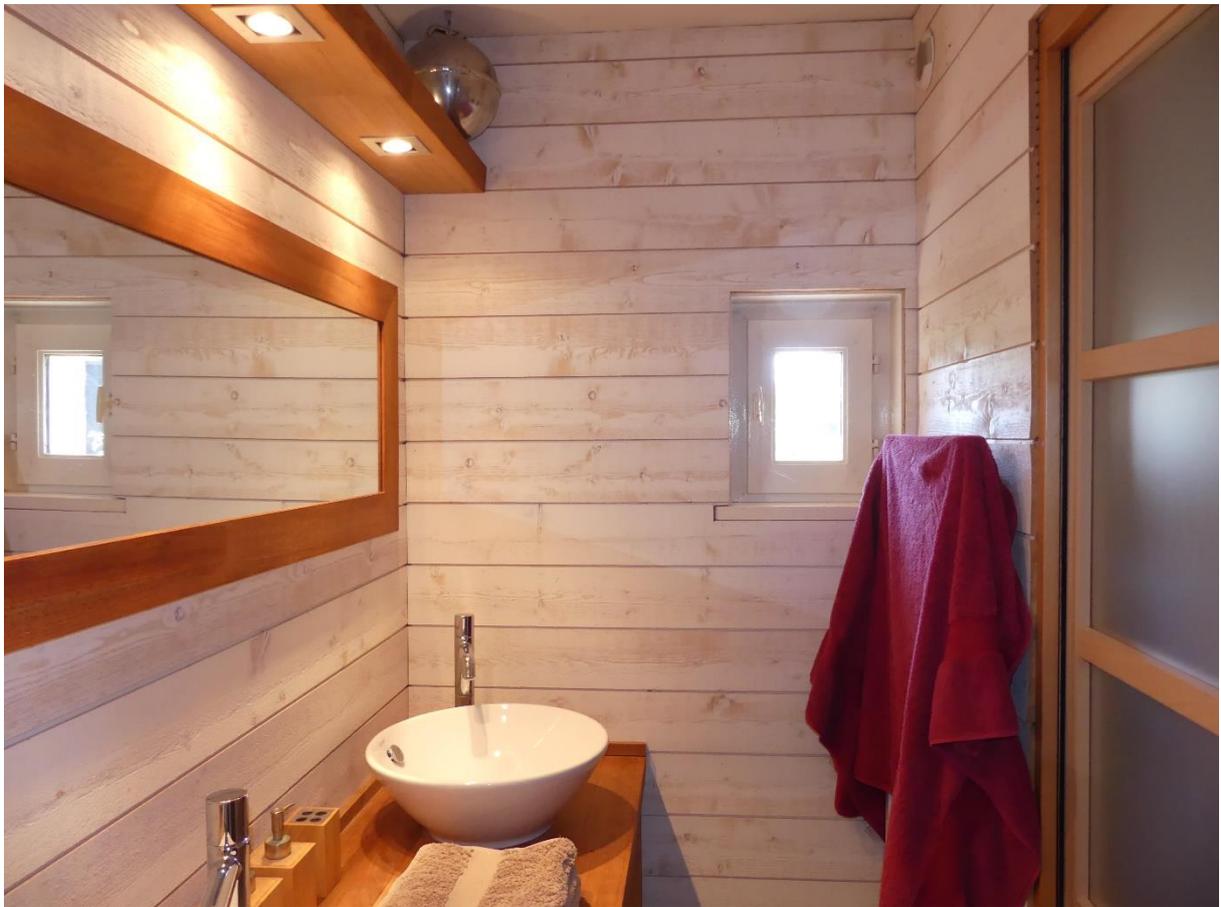
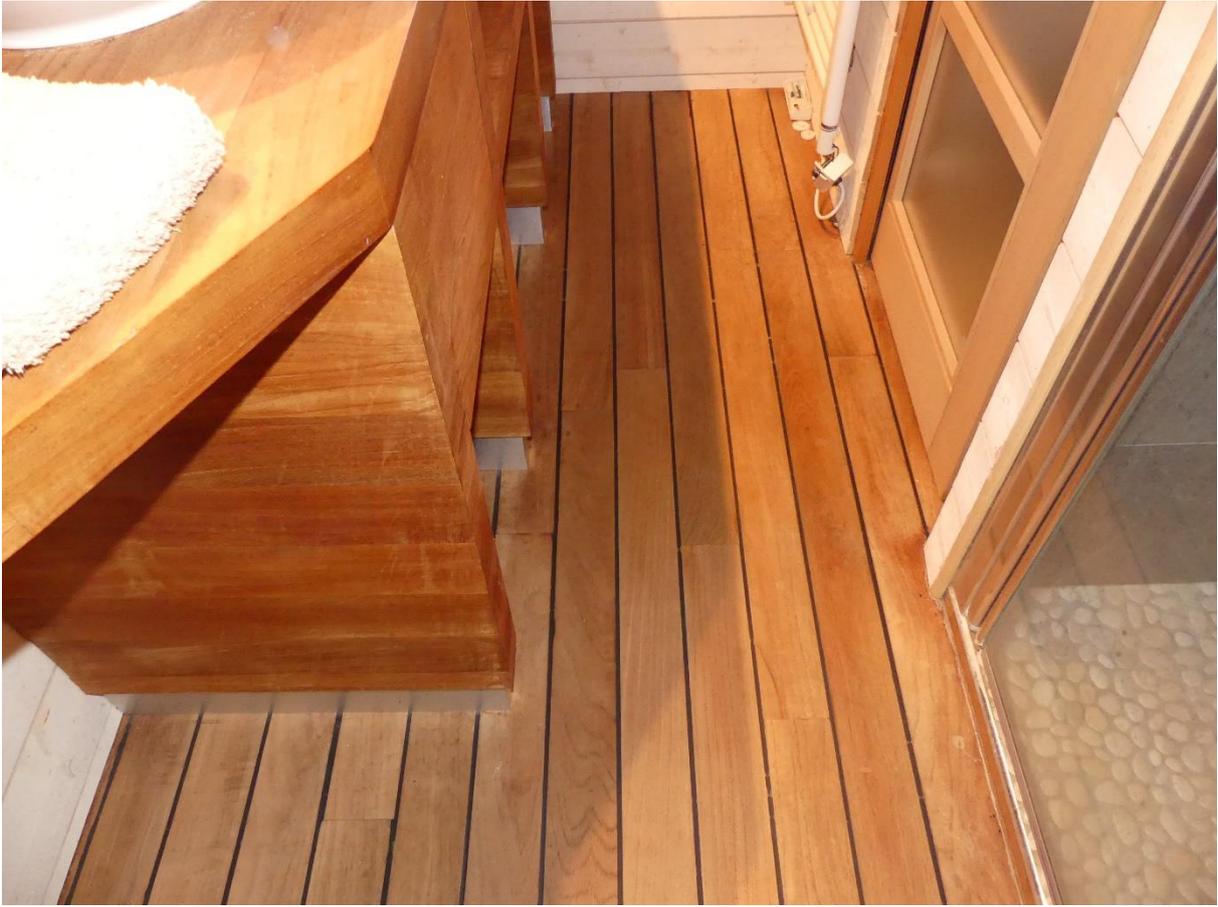
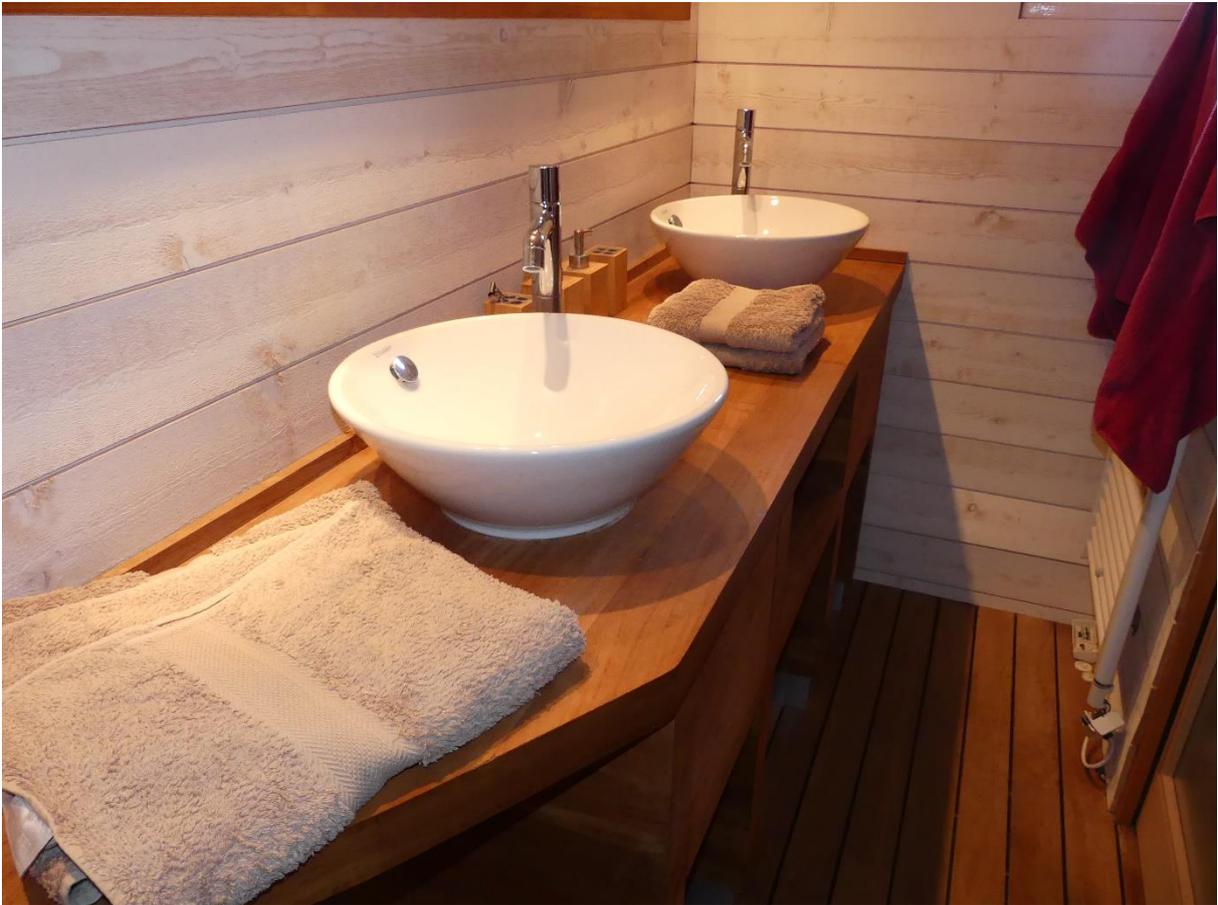
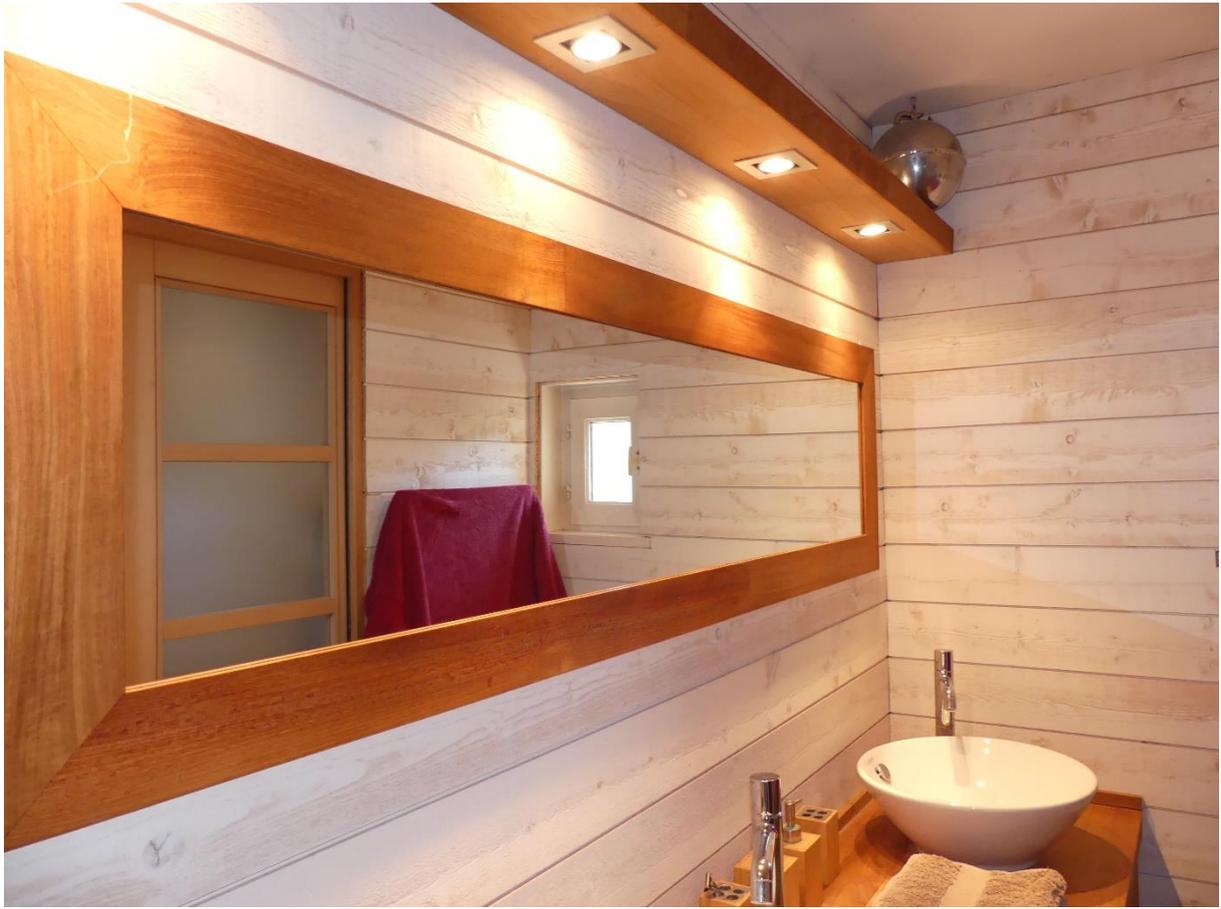
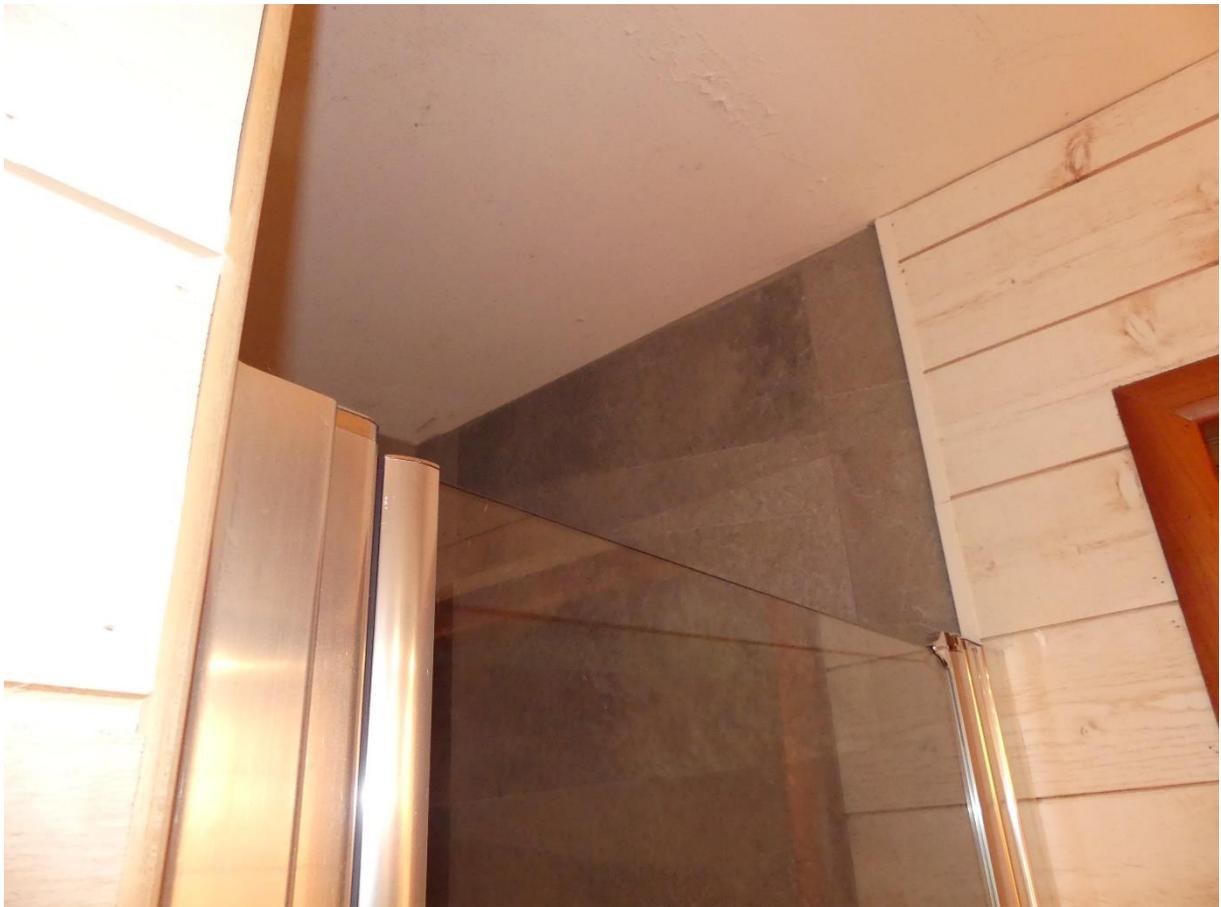
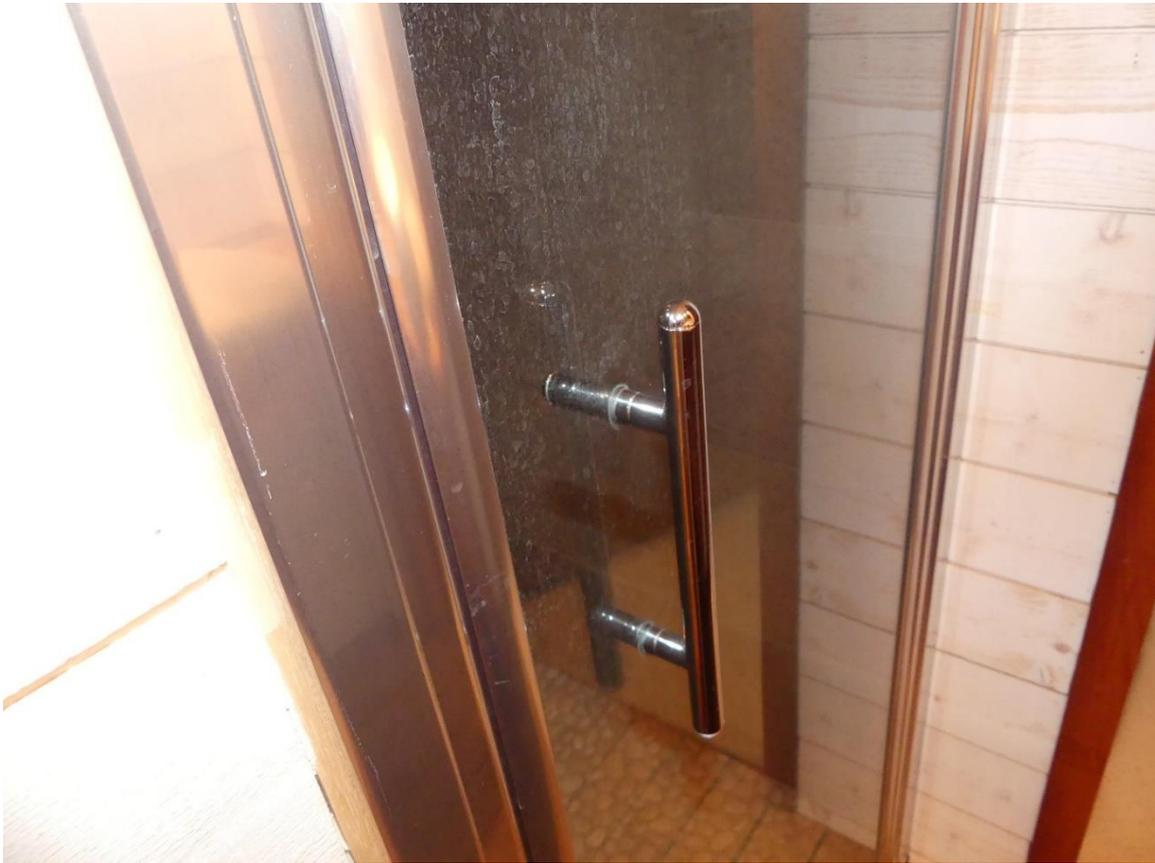
Salle de bain

Le plafond est peint, en état d'usage. Les surfaces sont habillées de planches de bois blanchies. Le sol dispose d'un parquet.

La pièce intègre une desserte en bois, comportant deux vasques en émail blanc, circulaires, un miroir, un WC ainsi qu'un espace douche.

L'espace douche est vitré.
