PROCÈS – VERBAL
DE CONSTAT

A l'effet de dresser le procès-verbal descriptif des biens immobiliers ci-après désignés sur la commune de MARCILLY D'AZERGUES (69380), 163, chemin de la Fuchette.

L'ensemble comporte une maison individuelle sur 3 niveaux, d'une surface habitable totale de **219,93 m²**, et un atelier d'une surface au sol de **5,25 m²**.

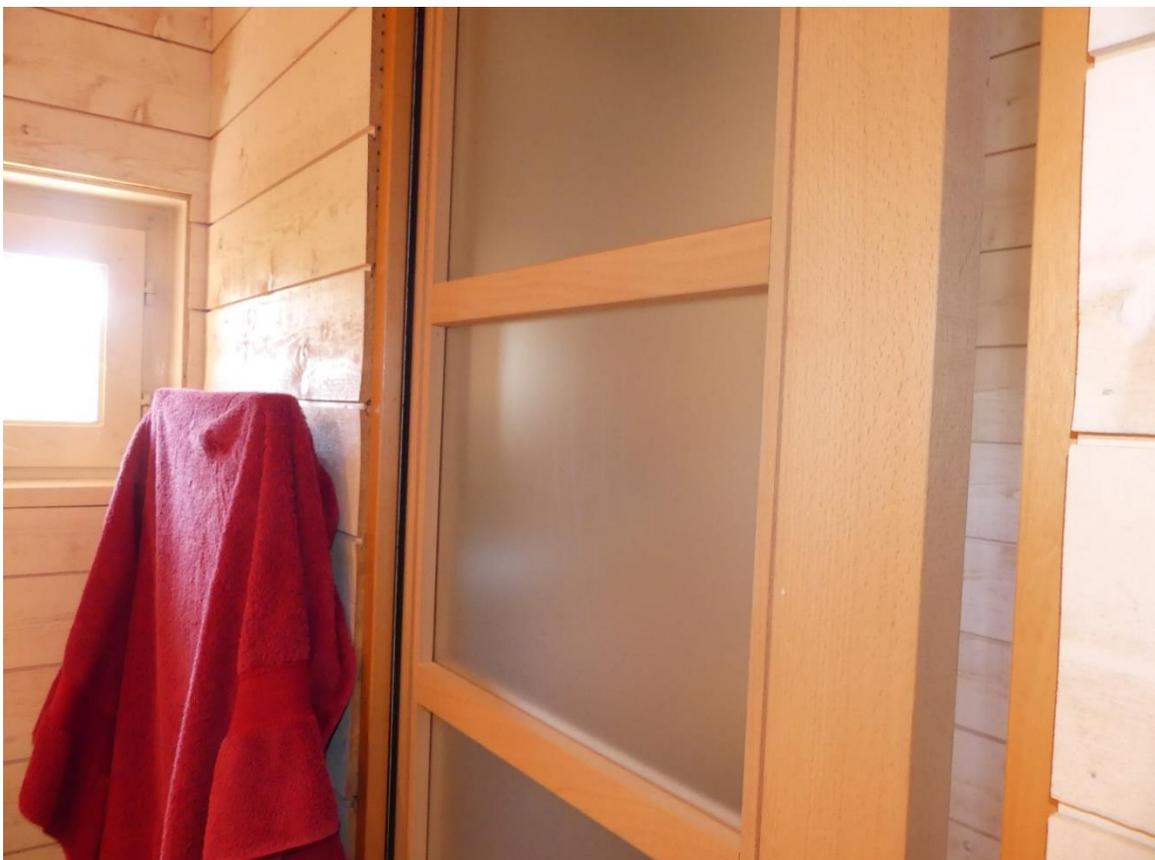
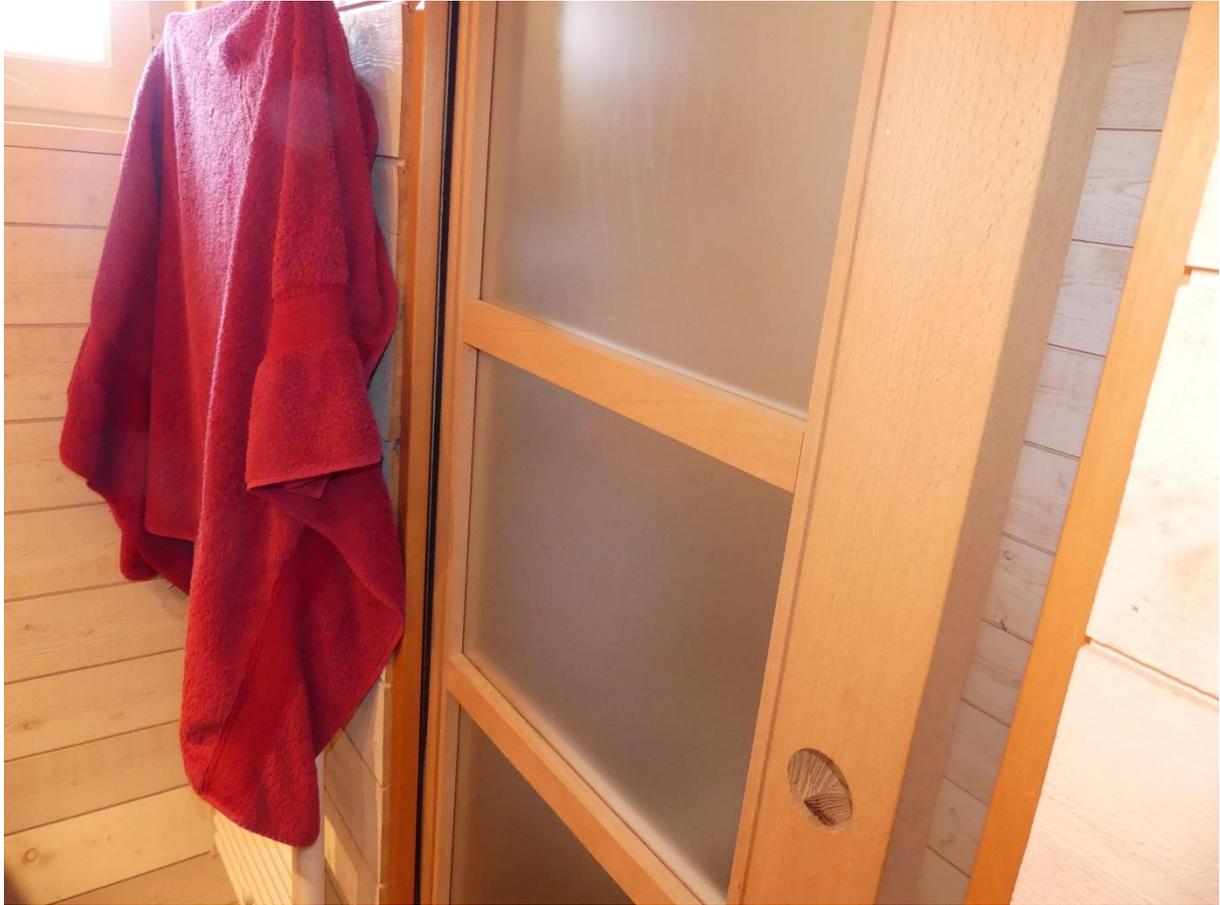
Toilettes

Les toilettes sont desservies par une porte coulissante.

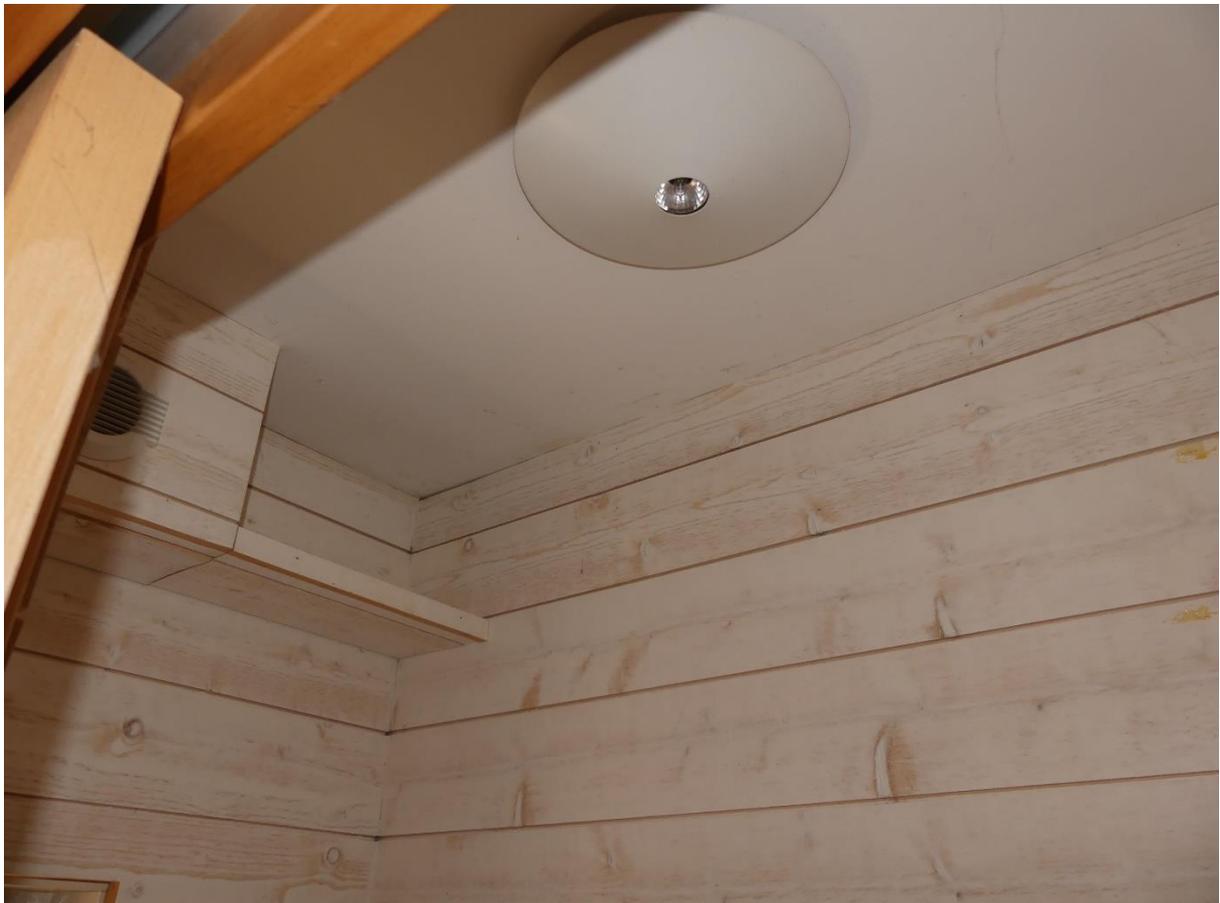
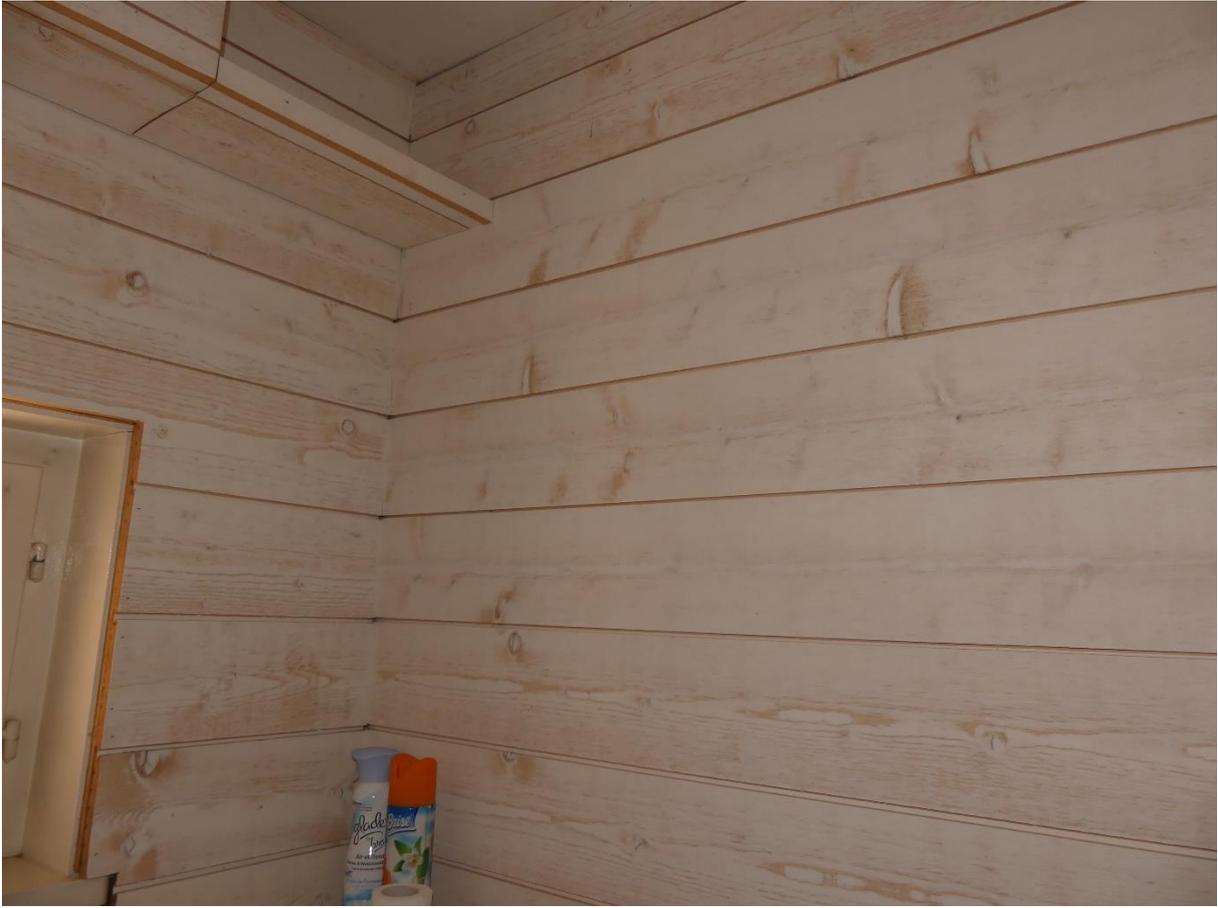
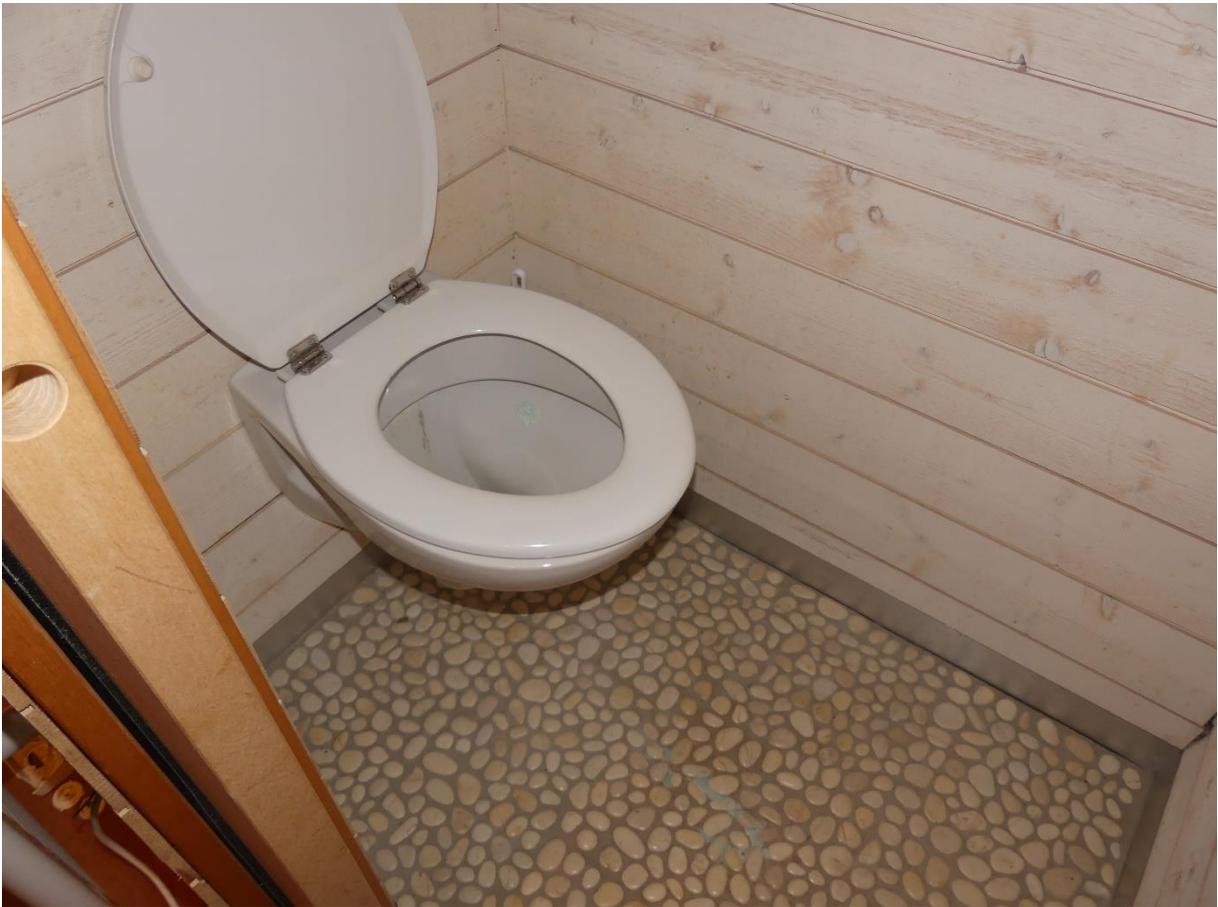
L'espace est équipé d'un WC suspendu. Les parois sont habillées de ce même bardage en bois blanchi. Les toilettes comportent également un fenestron.

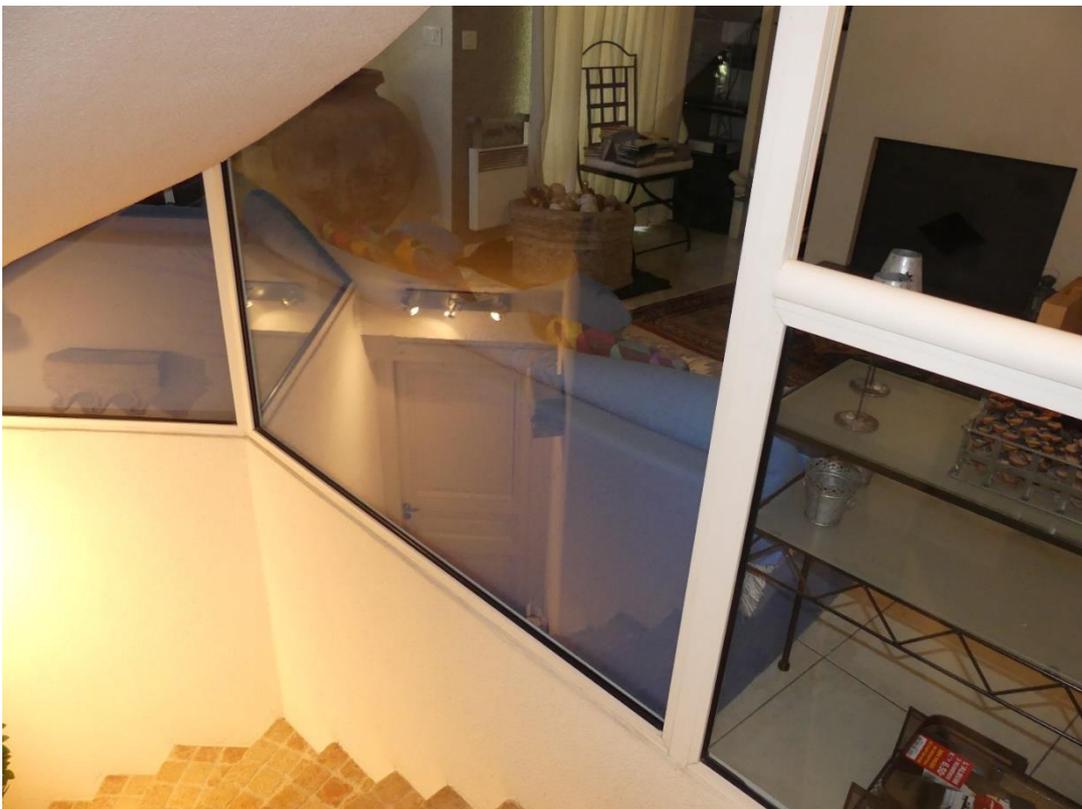
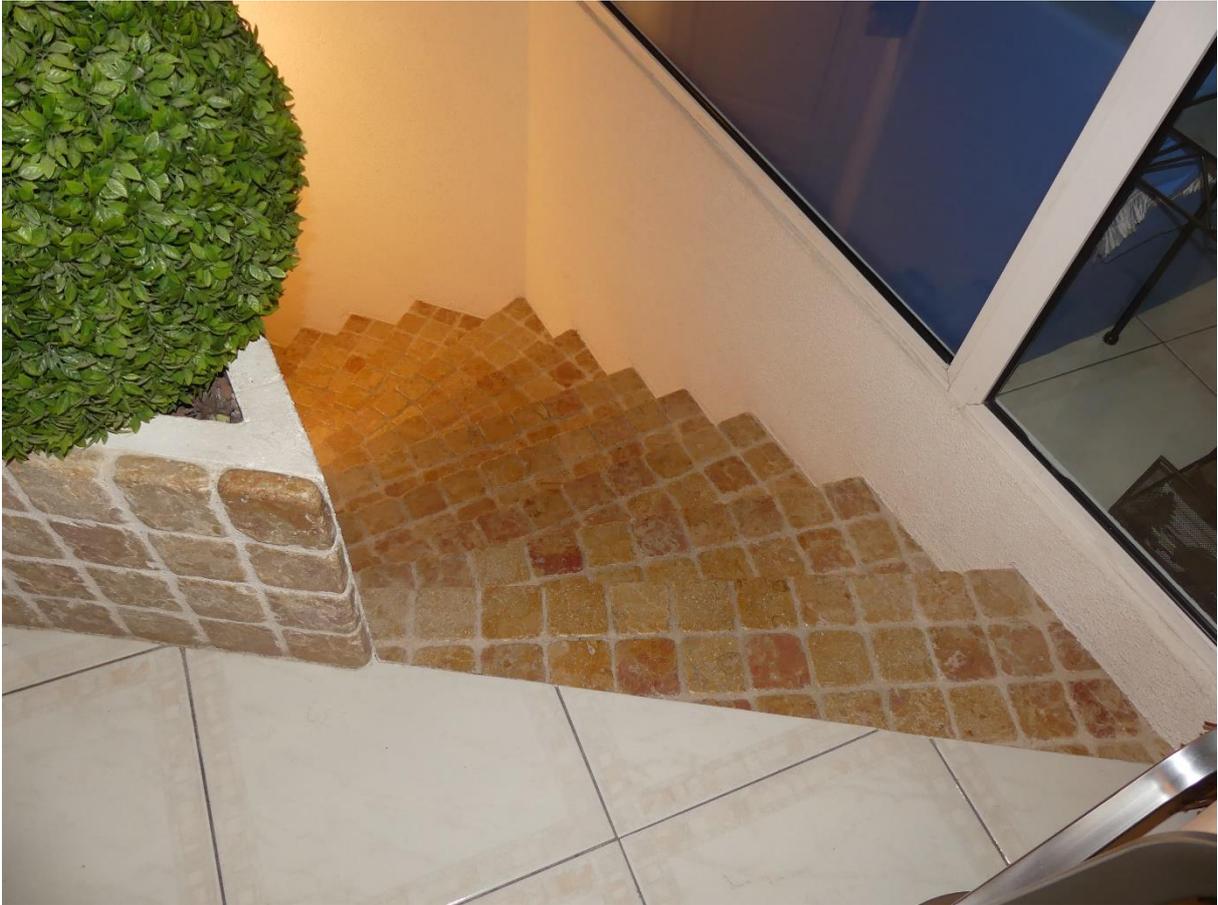
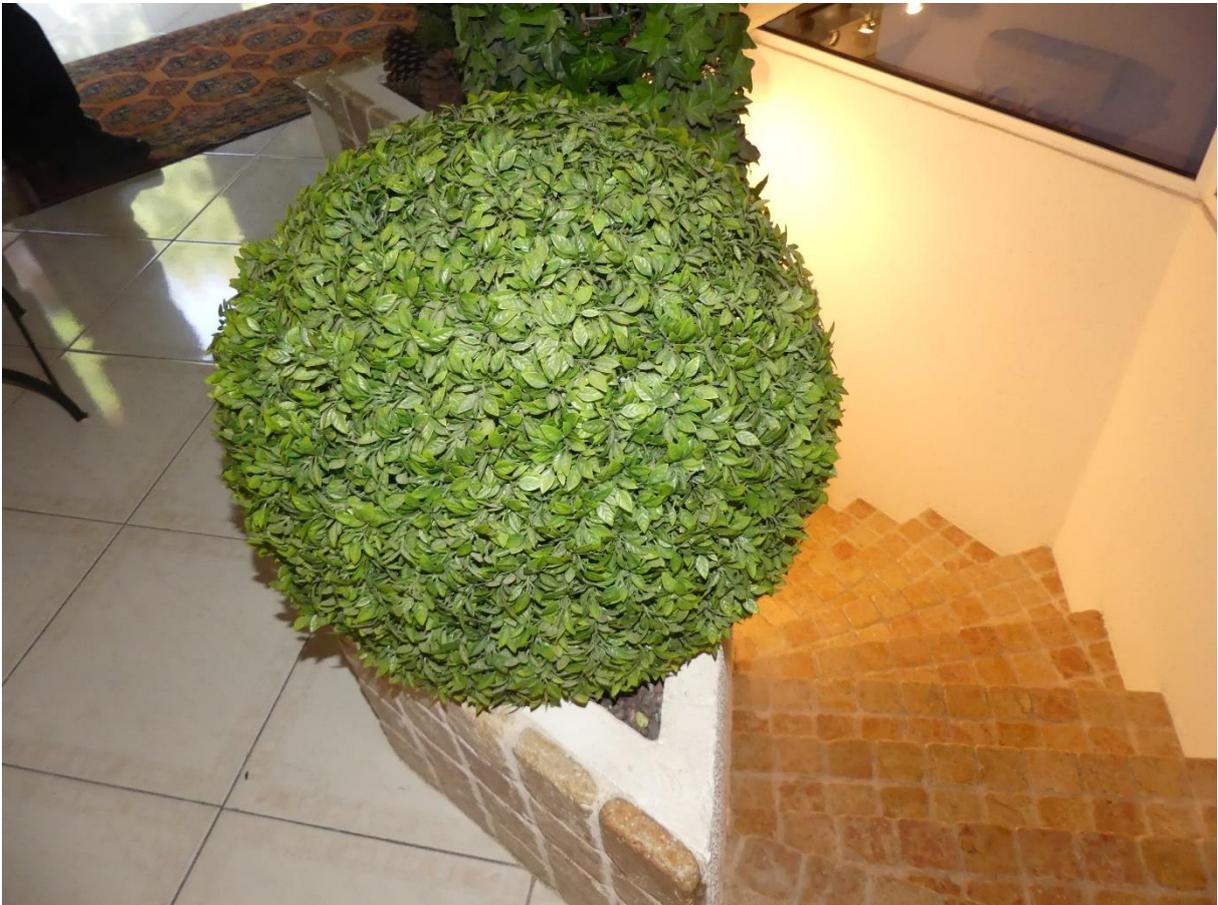
MONTEE D'ESCALIERS ENTRE LE REZ-DE-CHAUSSEE ET LE SOUS-SOL

La montée d'escaliers qui permet d'accéder au sous-sol est délimitée par des impostes fixes vitrées. L'ensemble est en bon état, et repose sur un soubassement crépi.

Les contremarches sont habillées du même carrelage. Sur la surface gauche, la montée d'escaliers descendant au sous-sol est délimitée par la jardinière.

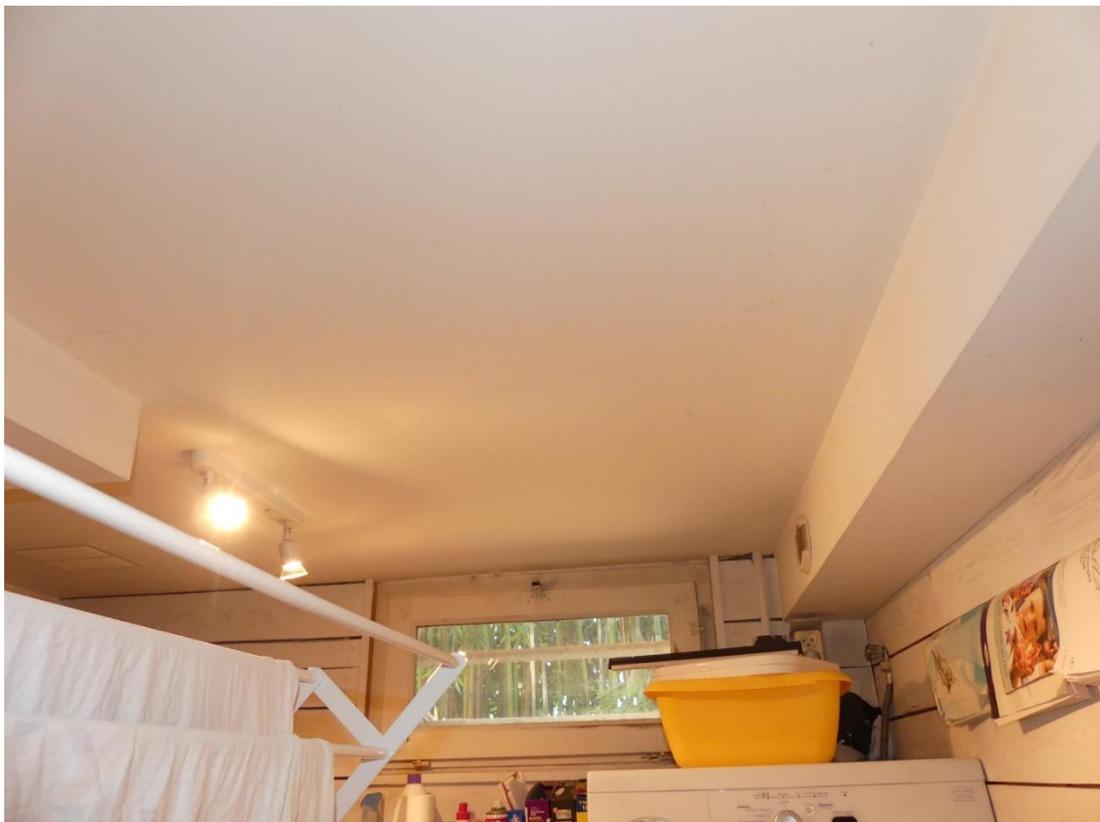
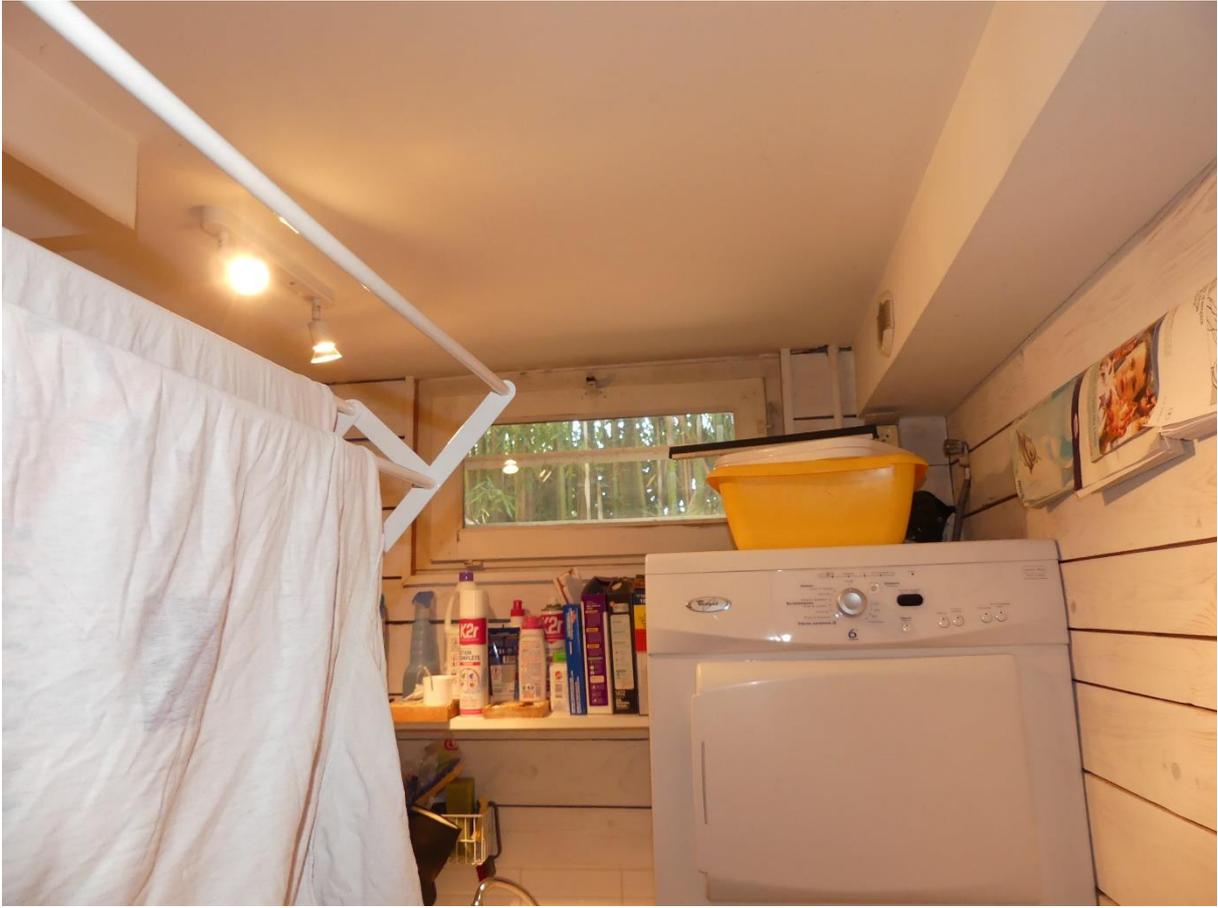
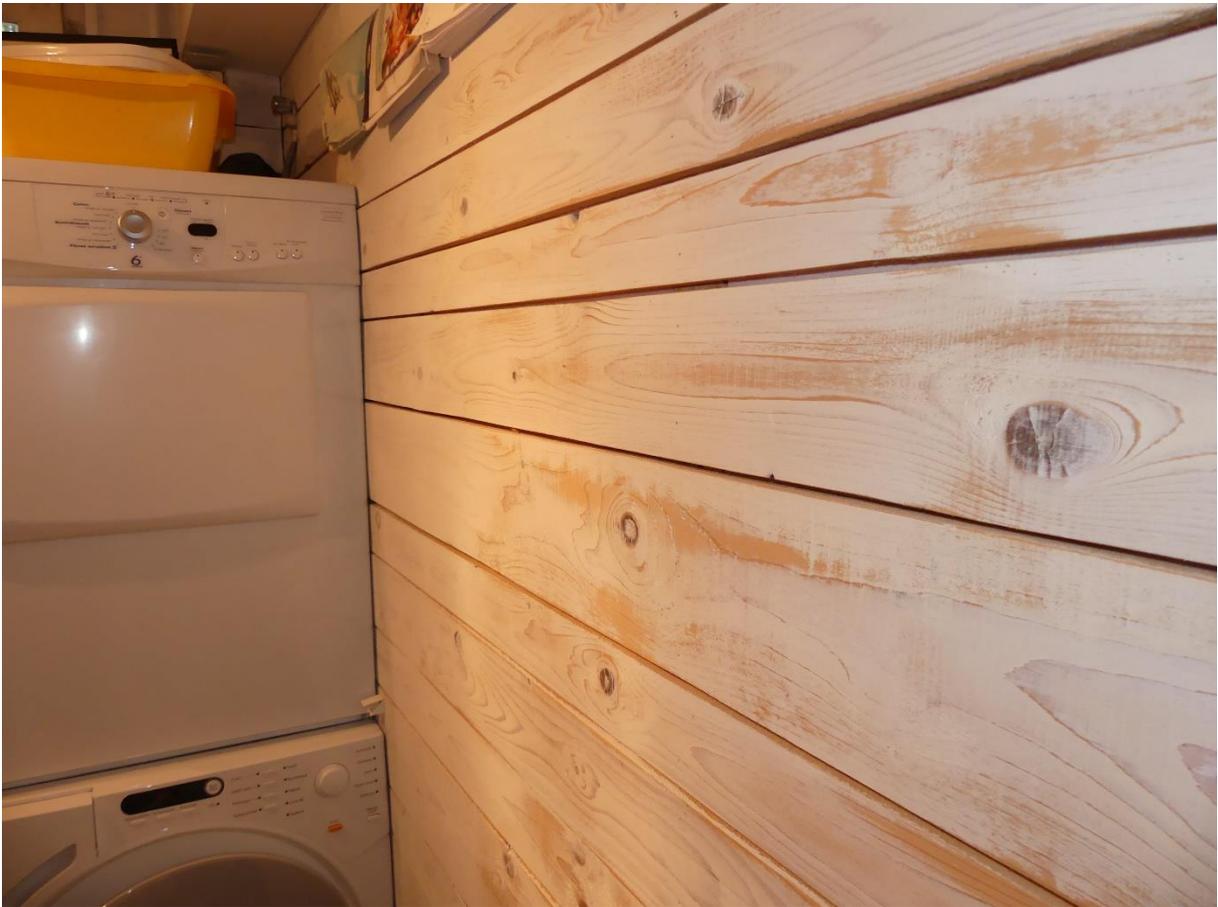
Buanderie (4,06 m²)

Le plafond est peint, en ordre. Le sol est carrelé, en ordre. Les parois sont recouvertes de ce même bardage en bois blanchi. La buanderie est équipée d'un fenestron, orienté côté Nord.

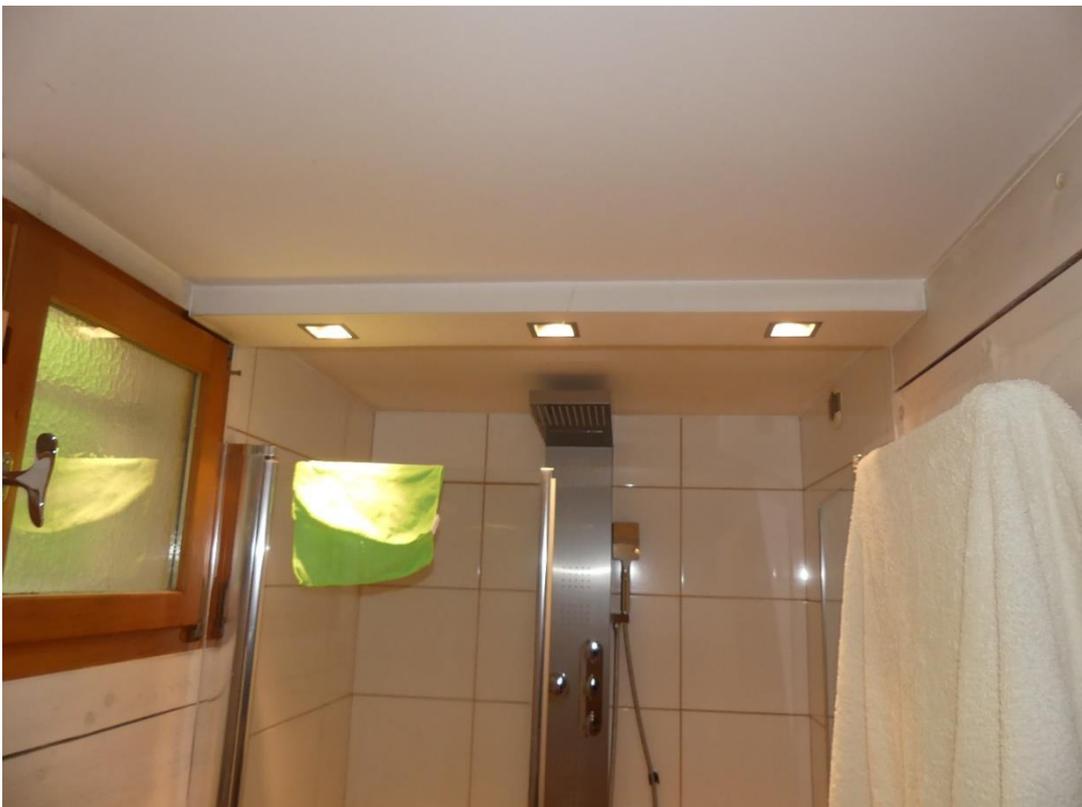
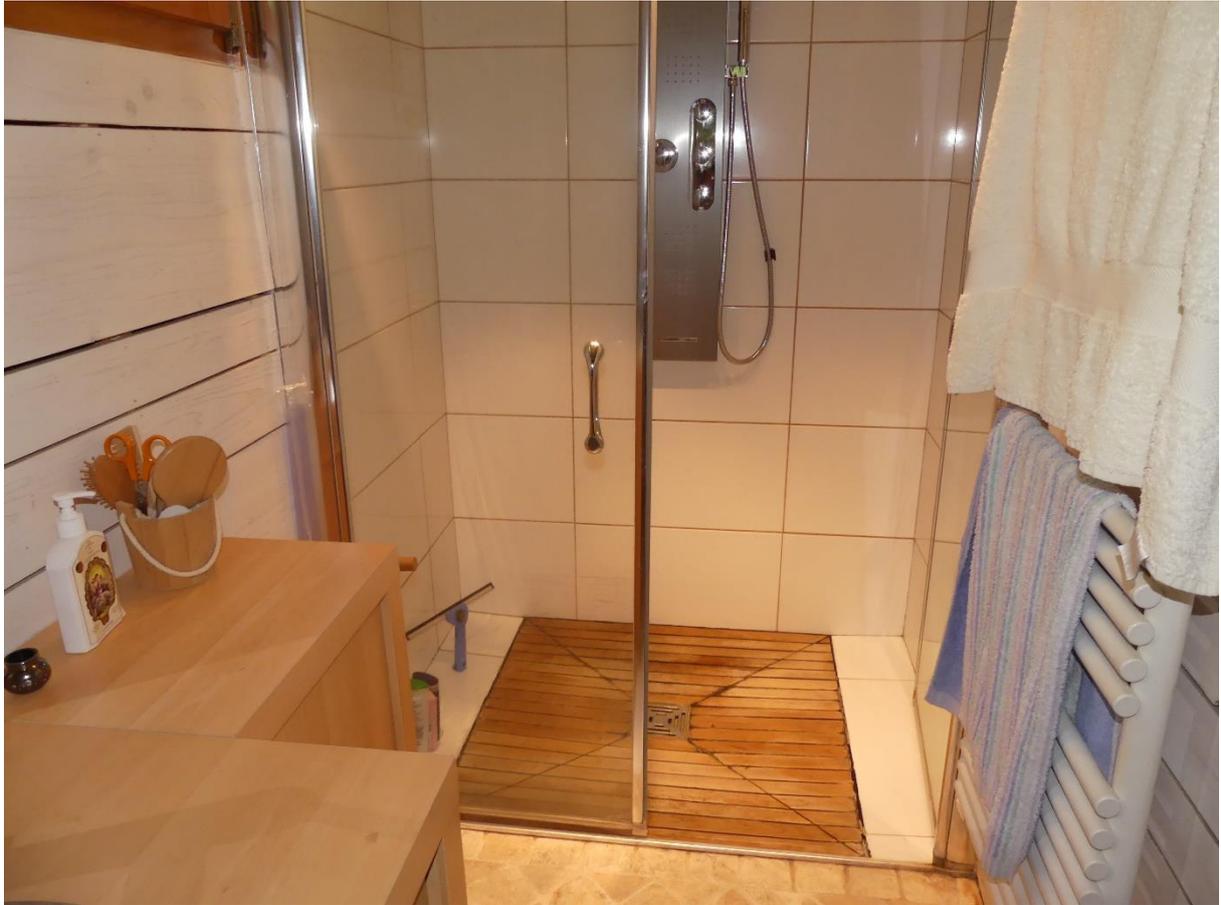
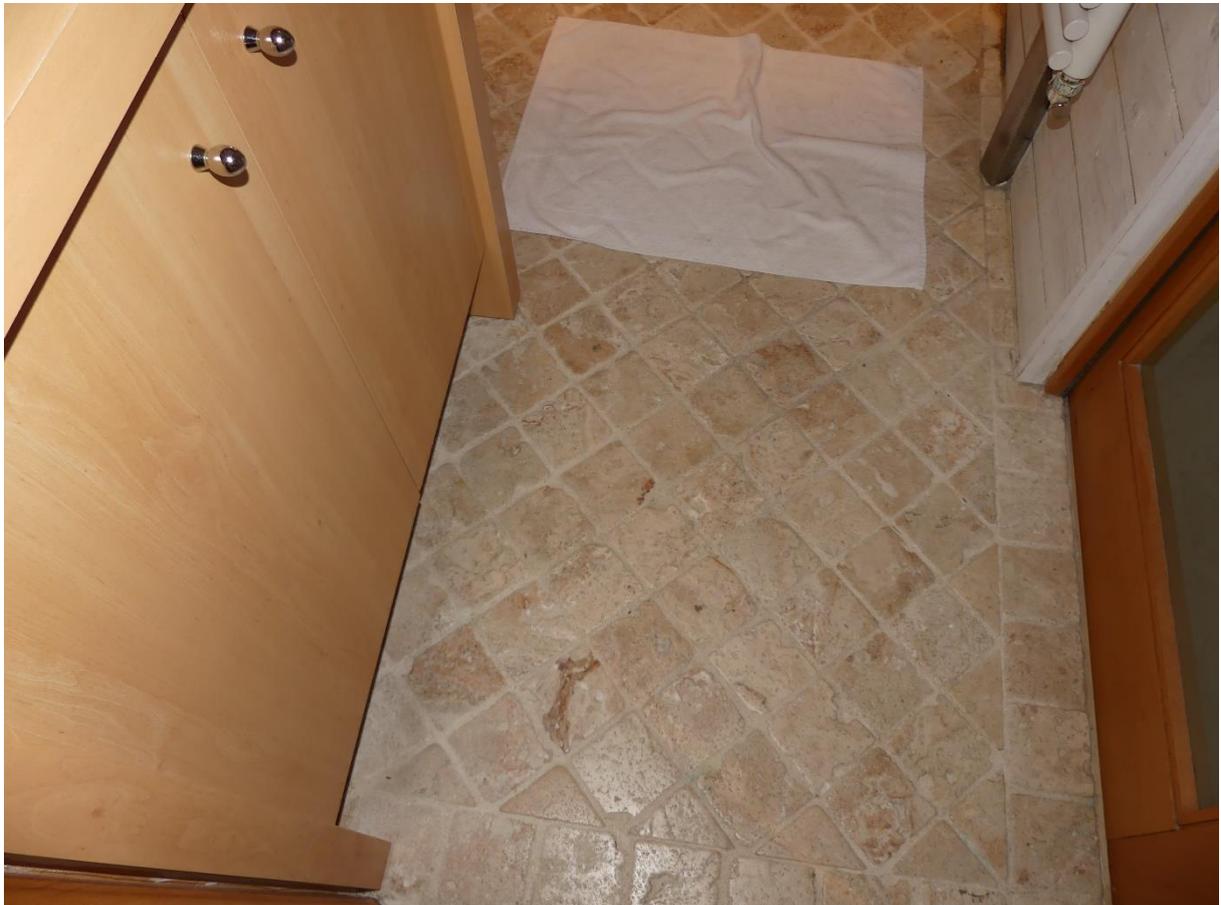
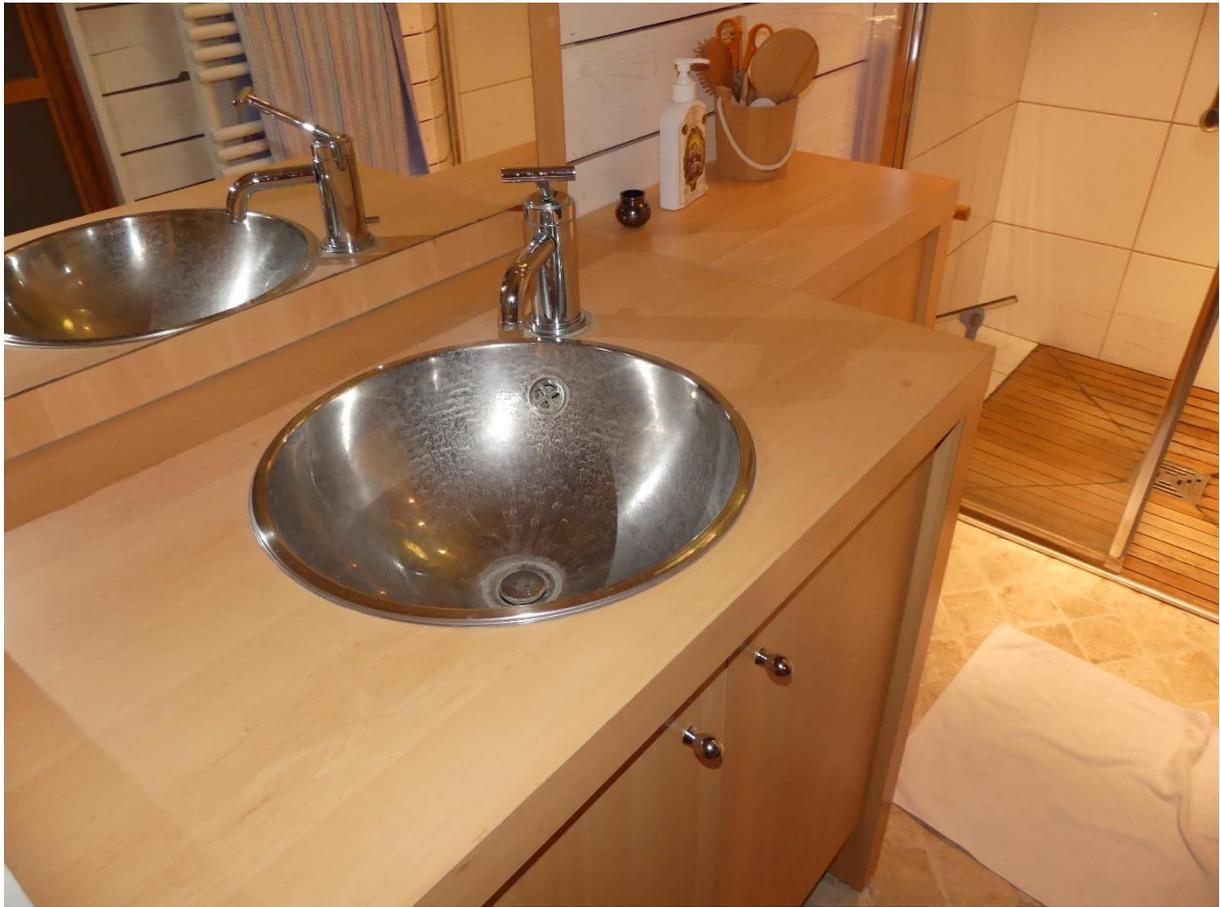
Salle de bain

Le plafond est peint, en ordre. Il est équipé d'un espace douche faïencé toute hauteur. Le sol est carrelé, également en ordre.

Je note la présence d'un lavabo métallique circulaire, ancré sur un mur en bois, assorti au miroir.

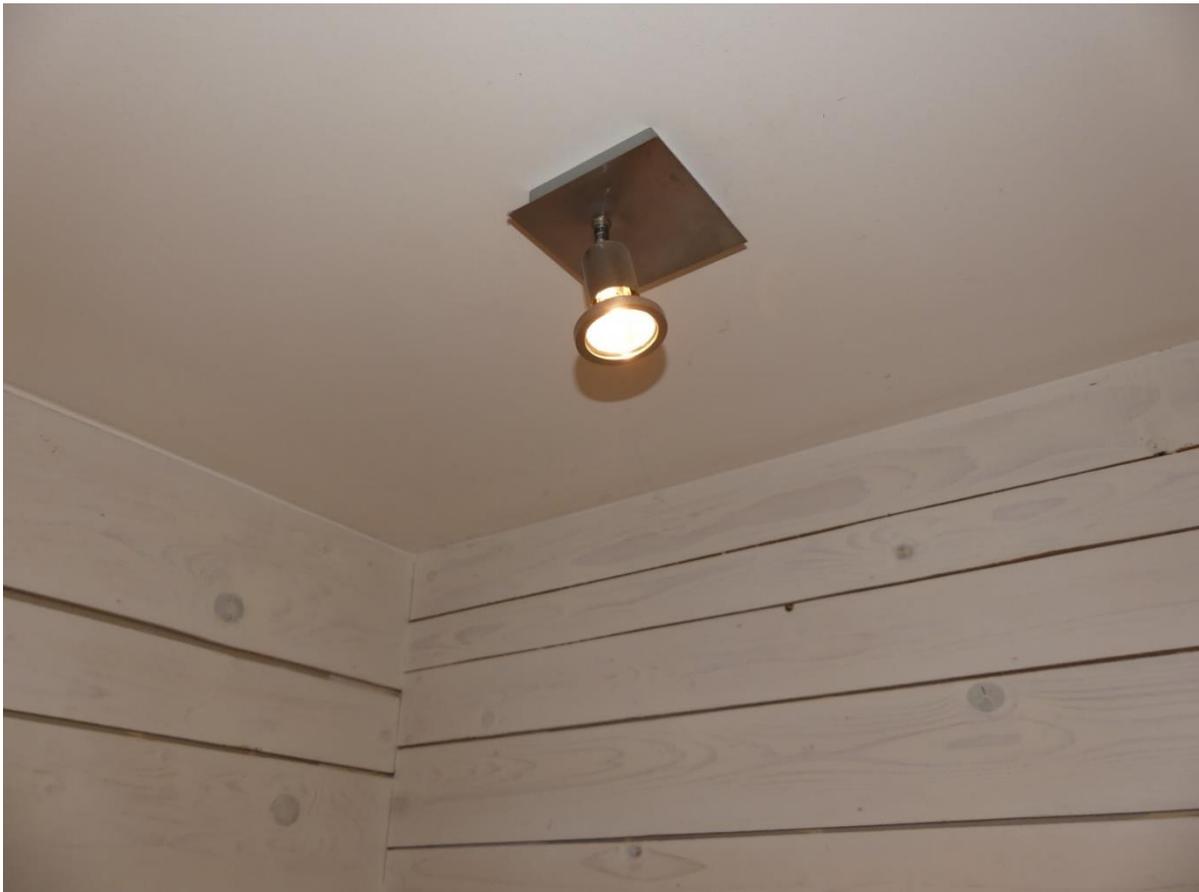
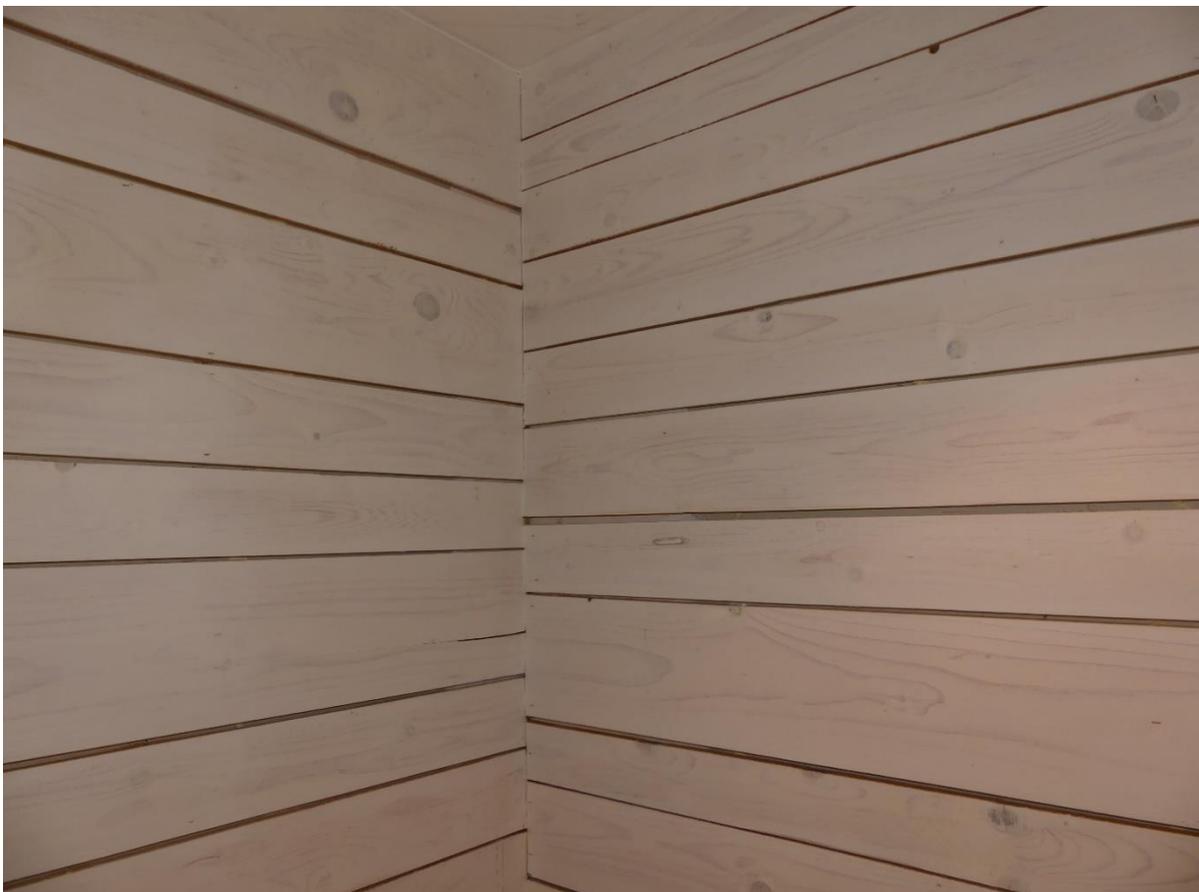
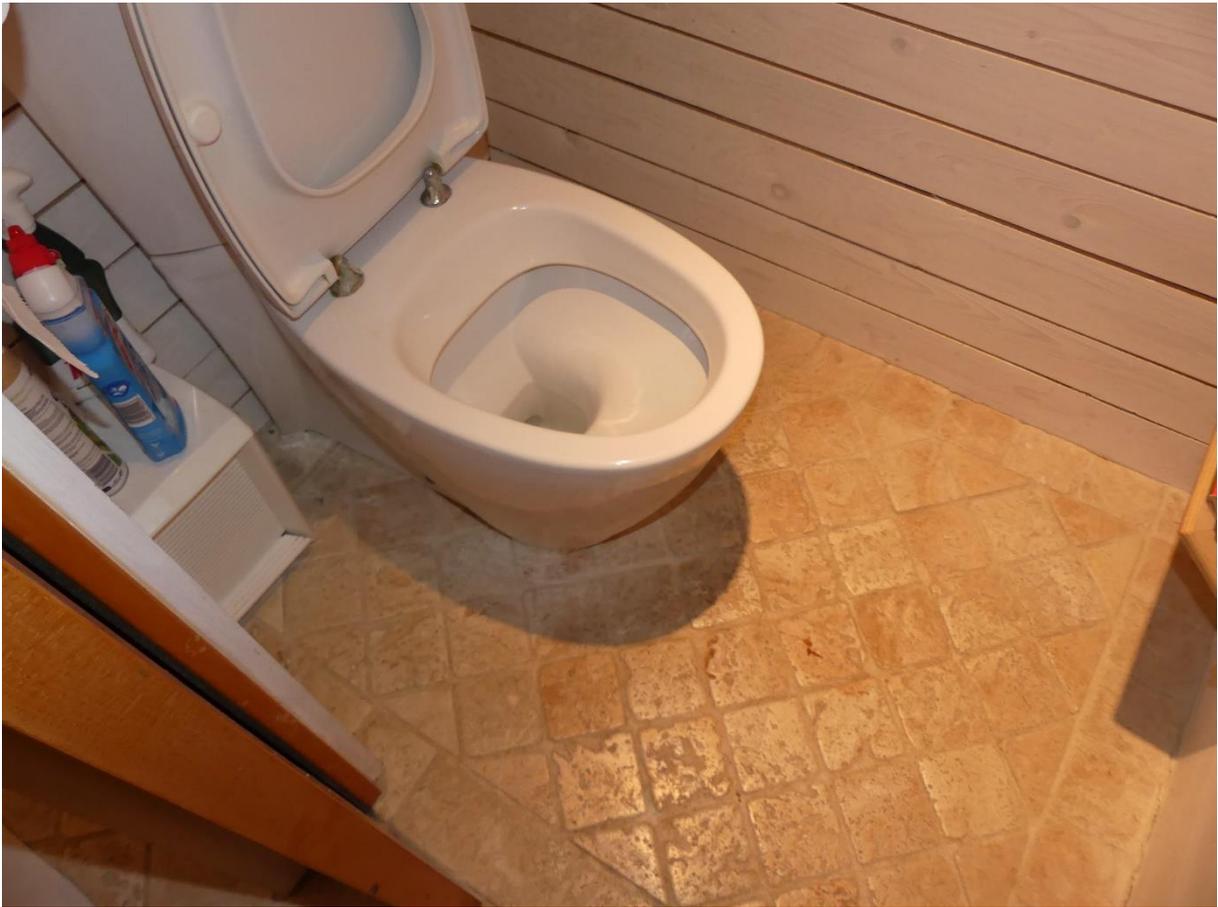
Toilettes

La salle de bain intègre des toilettes. Le plafond est peint et en ordre. Les parois sont habillées d'un bardage bois, toute hauteur. Le sol est carrelé.

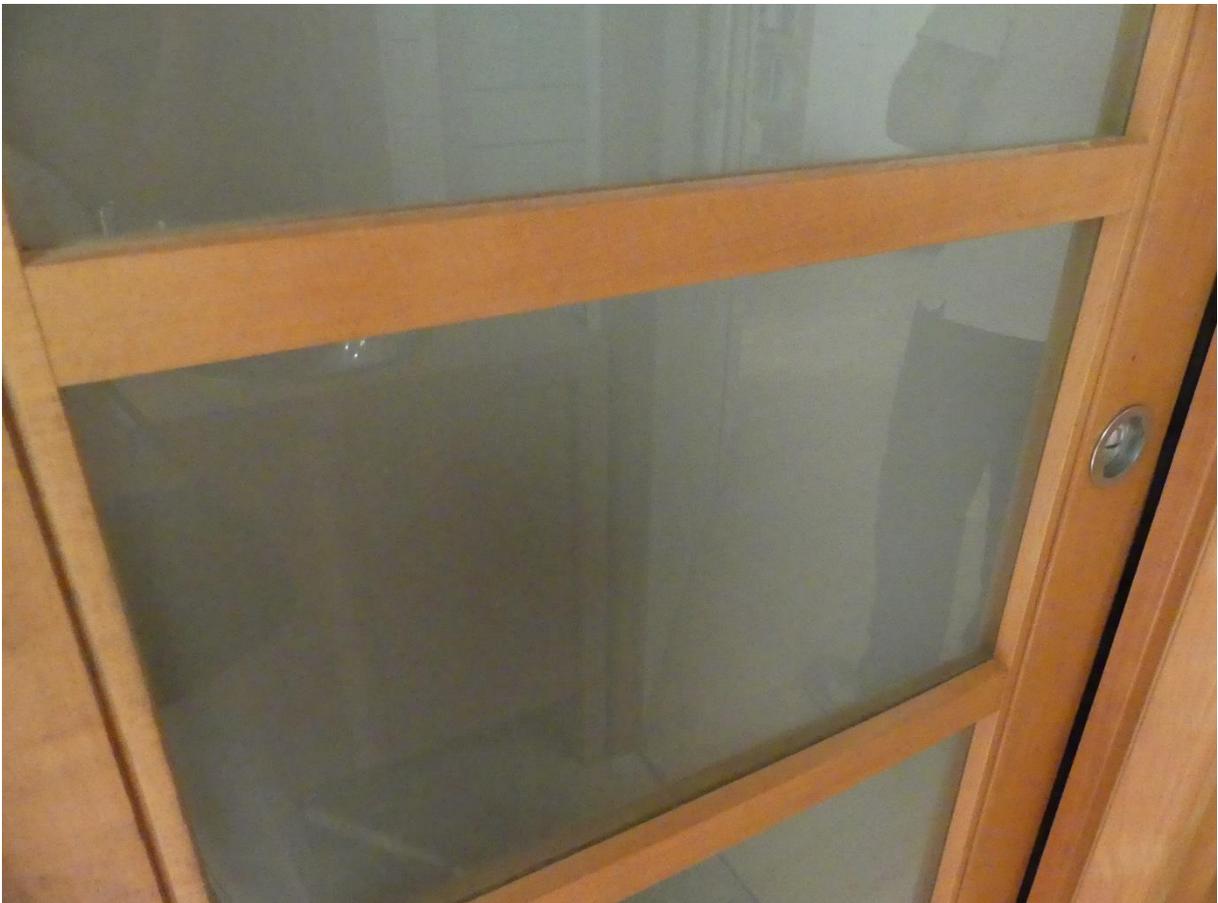
Les toilettes sont desservies par une porte coulissante vitrée, en ordre.
