PROCÈS – VERBAL
DE CONSTAT

A l'effet de dresser le procès-verbal descriptif des biens immobiliers ci-après désignés sur la commune de MARCILLY D'AZERGUES (69380), 163, chemin de la Fuchette.

L'ensemble comporte une maison individuelle sur 3 niveaux, d'une surface habitable totale de **219,93 m²**, et un atelier d'une surface au sol de **5,25 m²**.

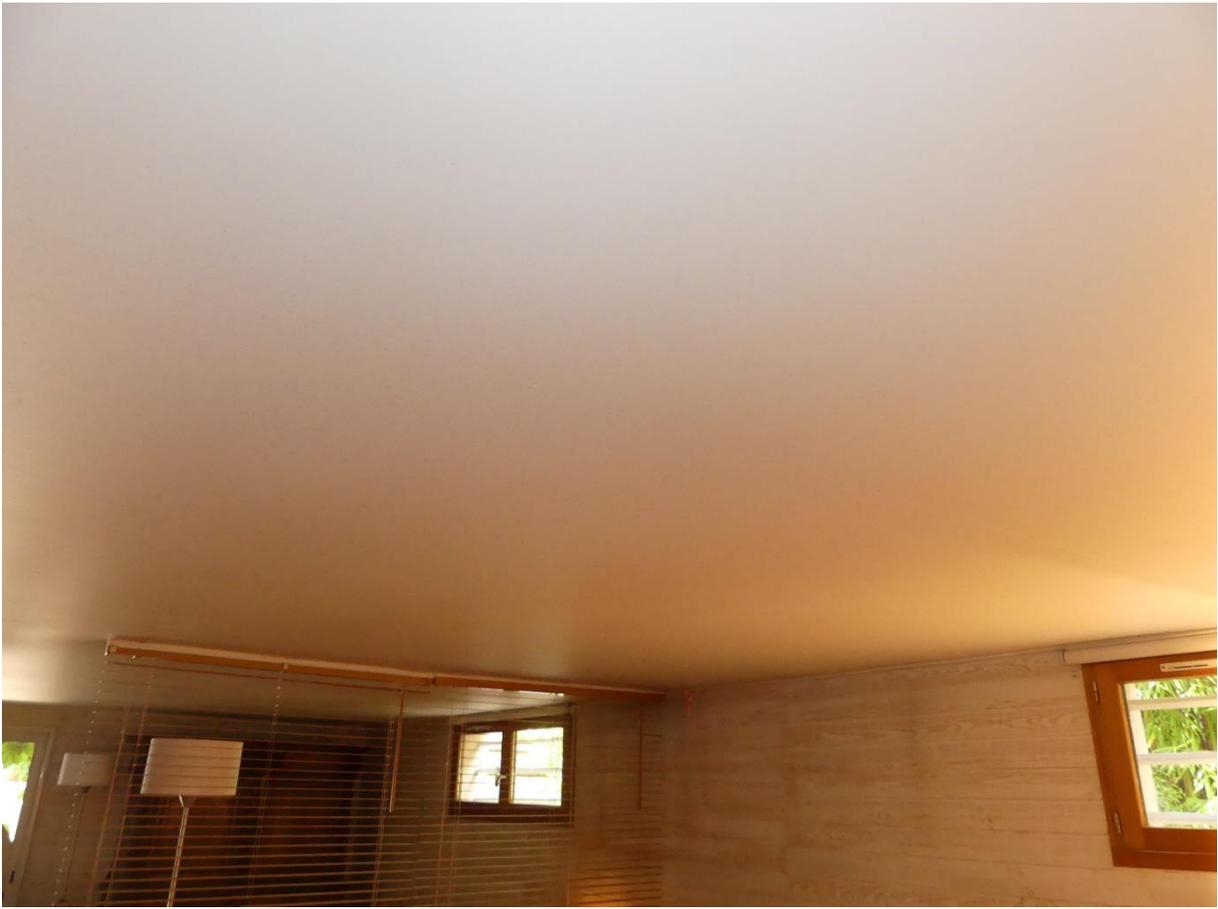
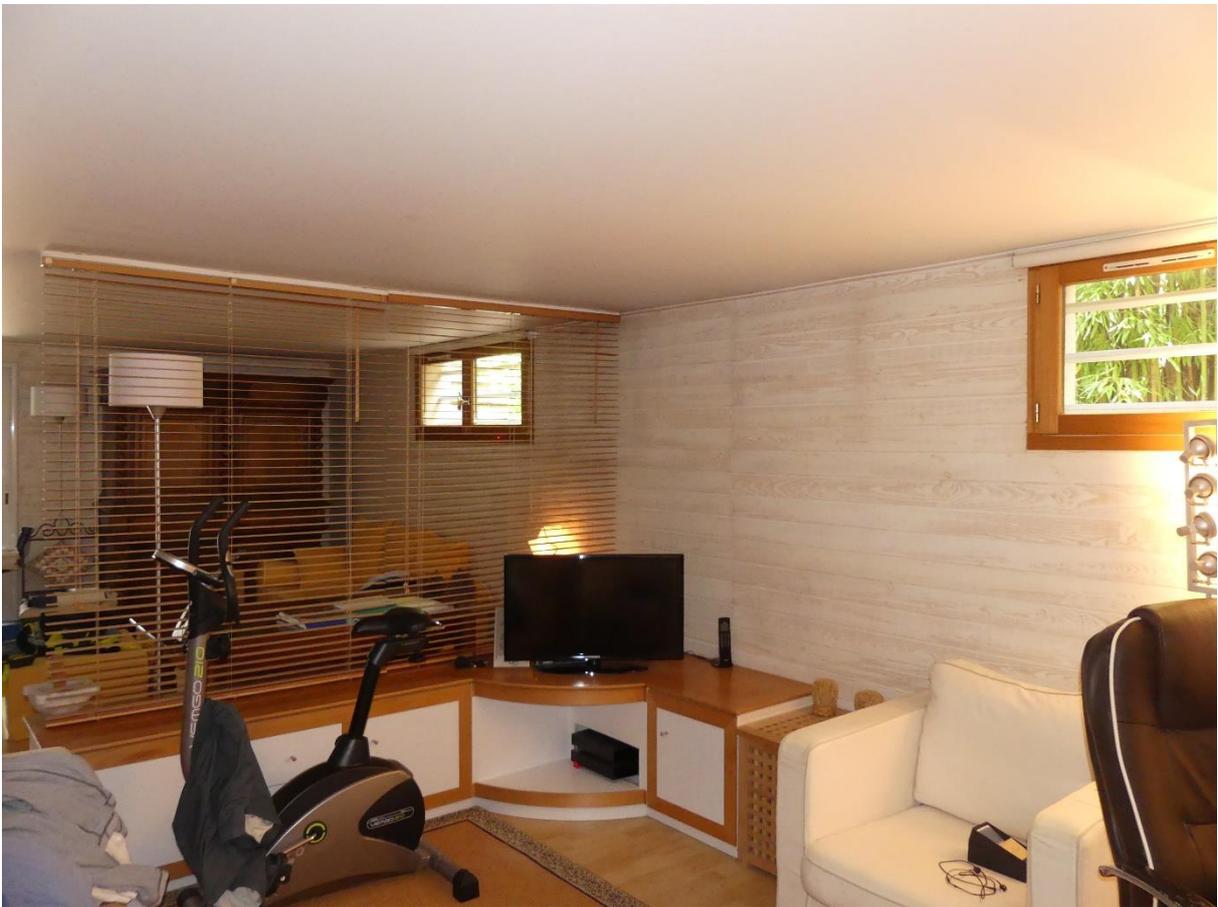
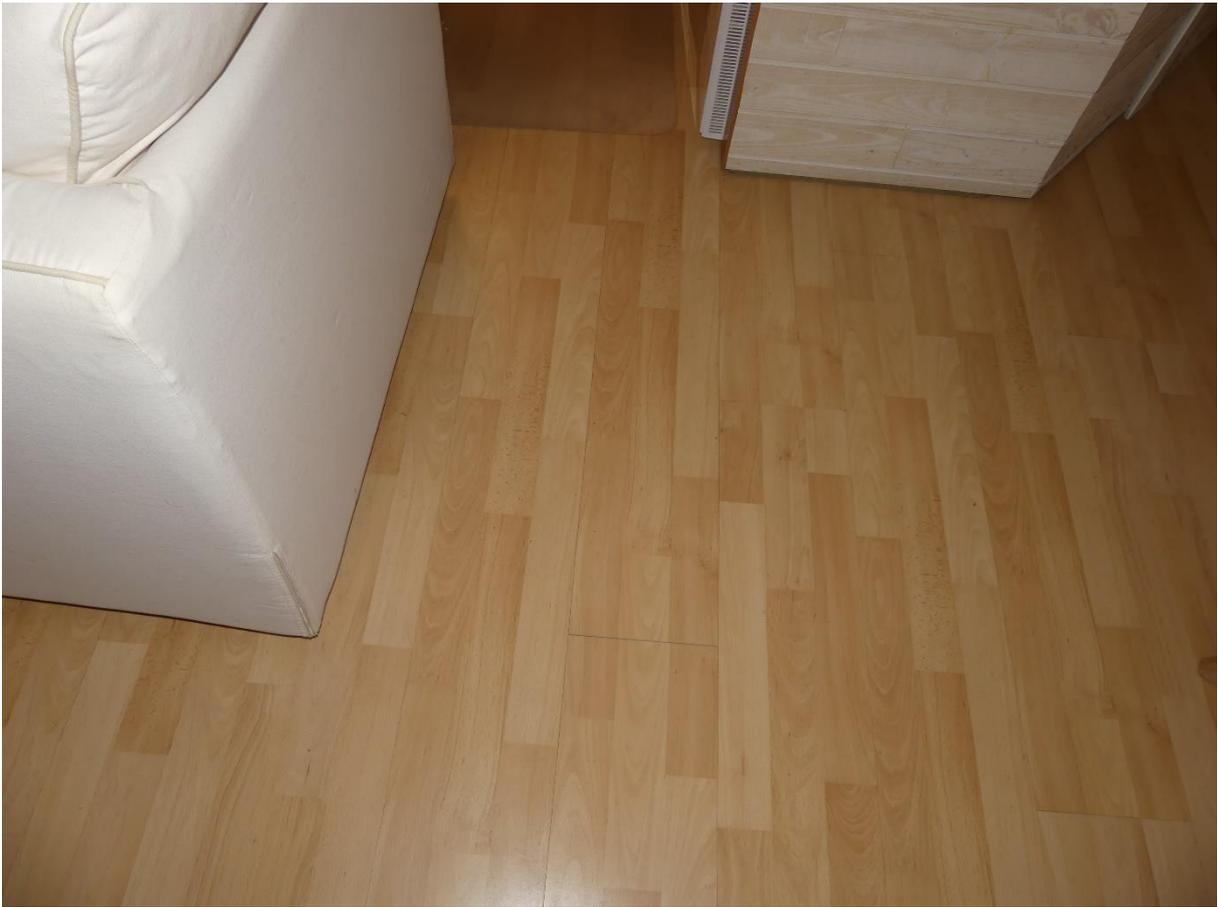
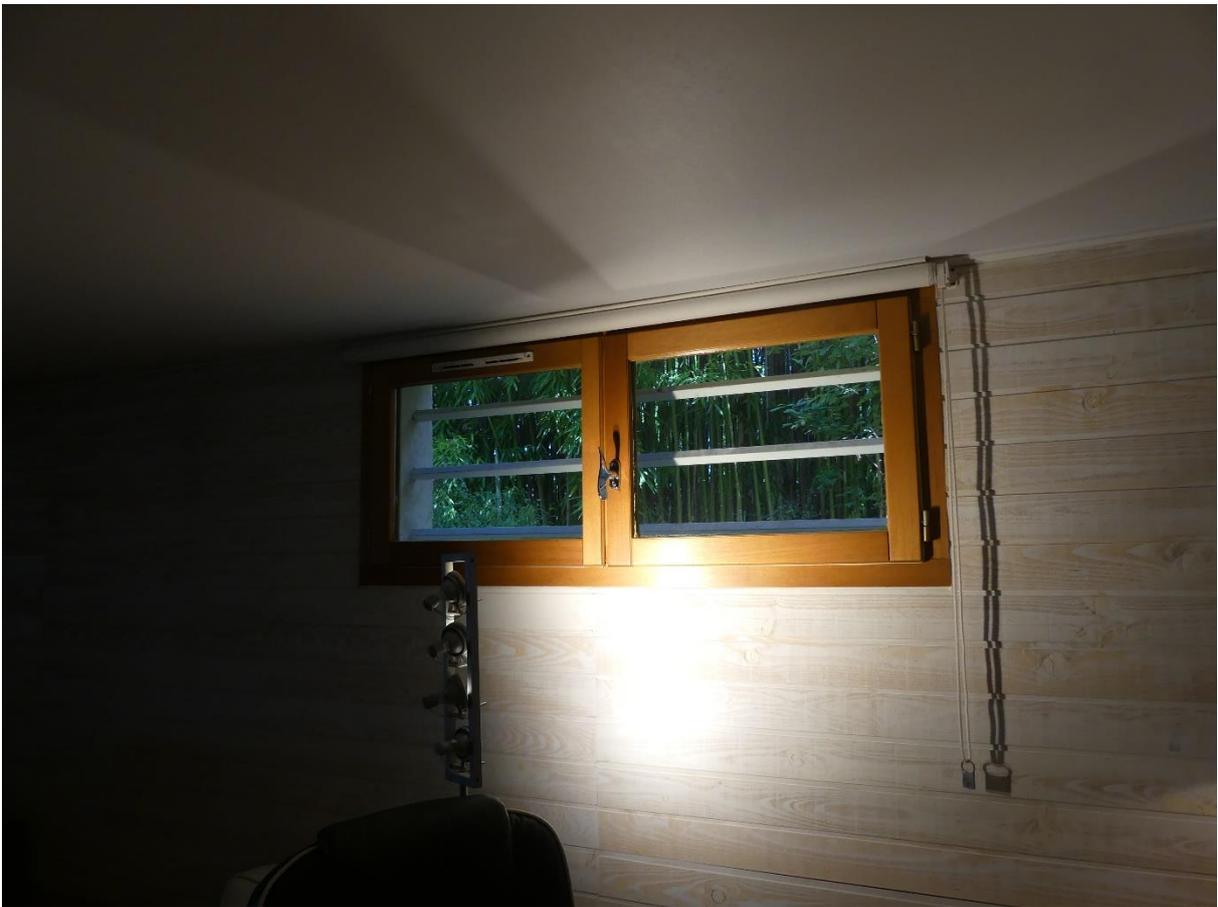
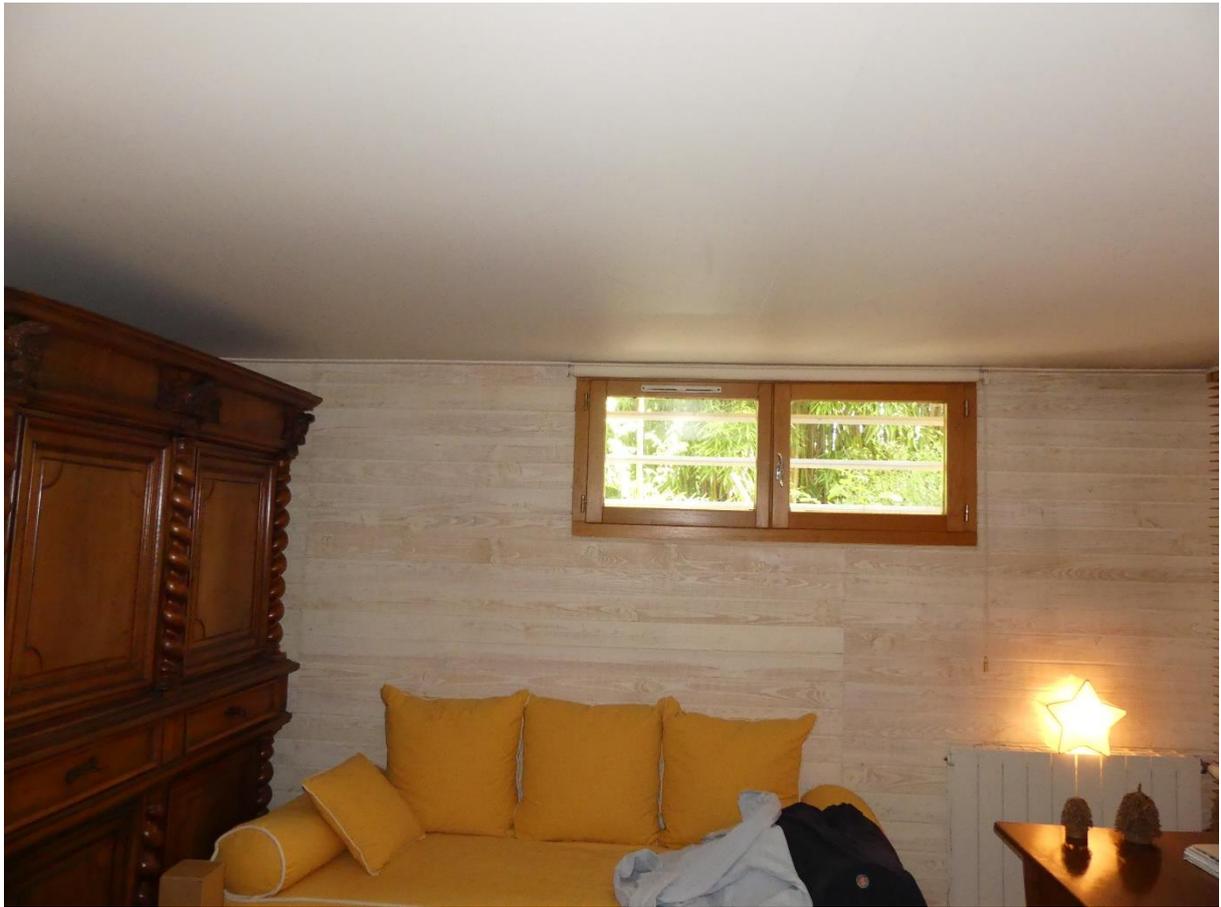
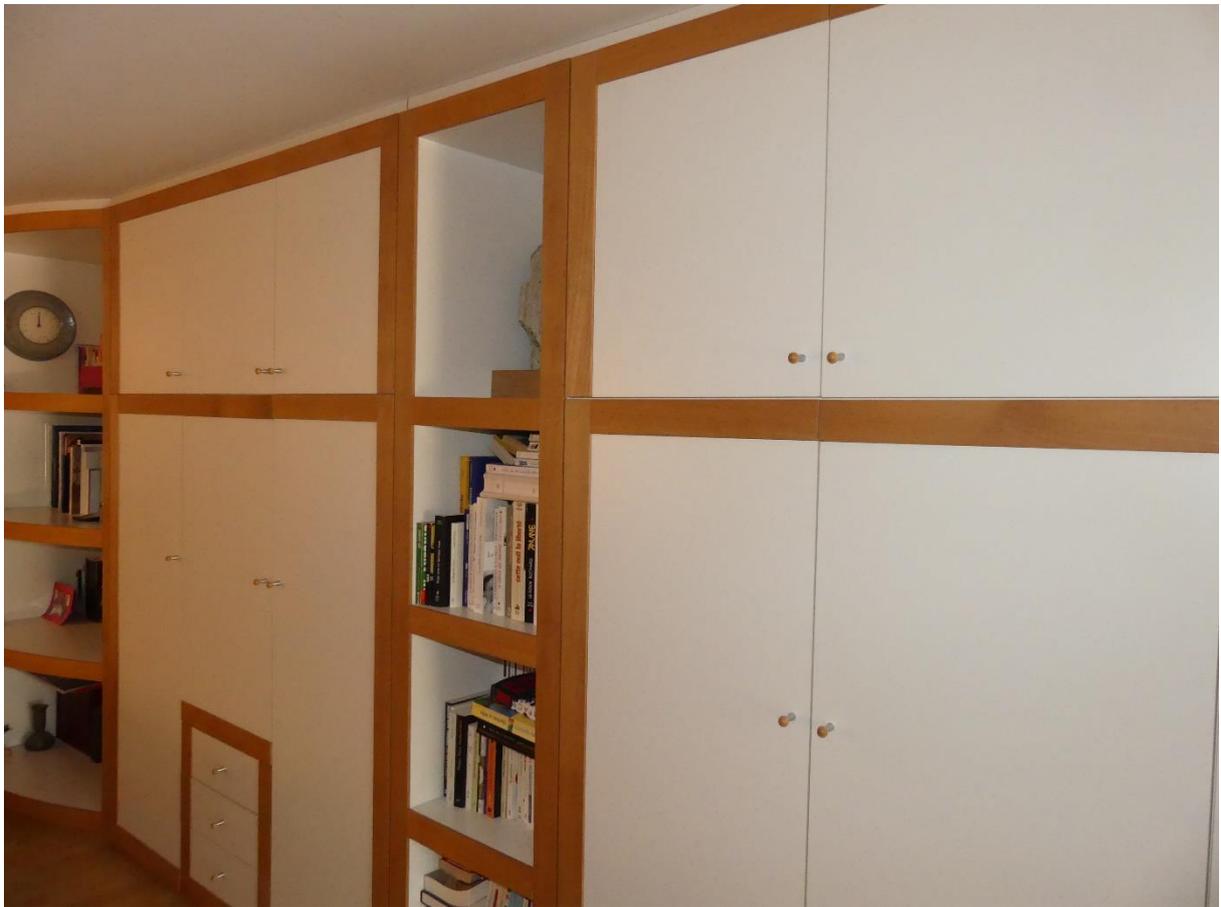
Salon (43,21 m²)

Le plafond est peint, en bon état. L'ensemble des parois est habillé d'un bardage bois. Le sol est revêtu d'un stratifié.

La pièce est meublée. Je note la présence de meubles intégrés sur toute la longueur, correspondant à des placards et étagères.

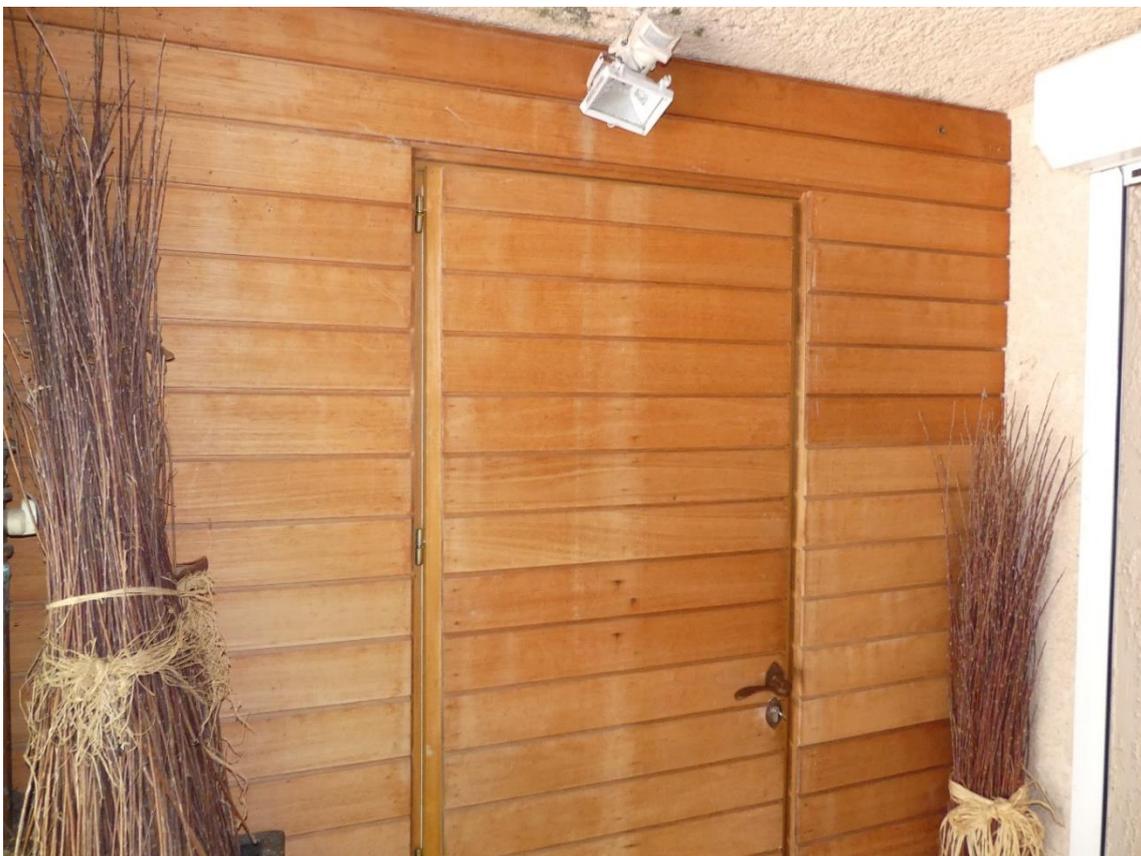
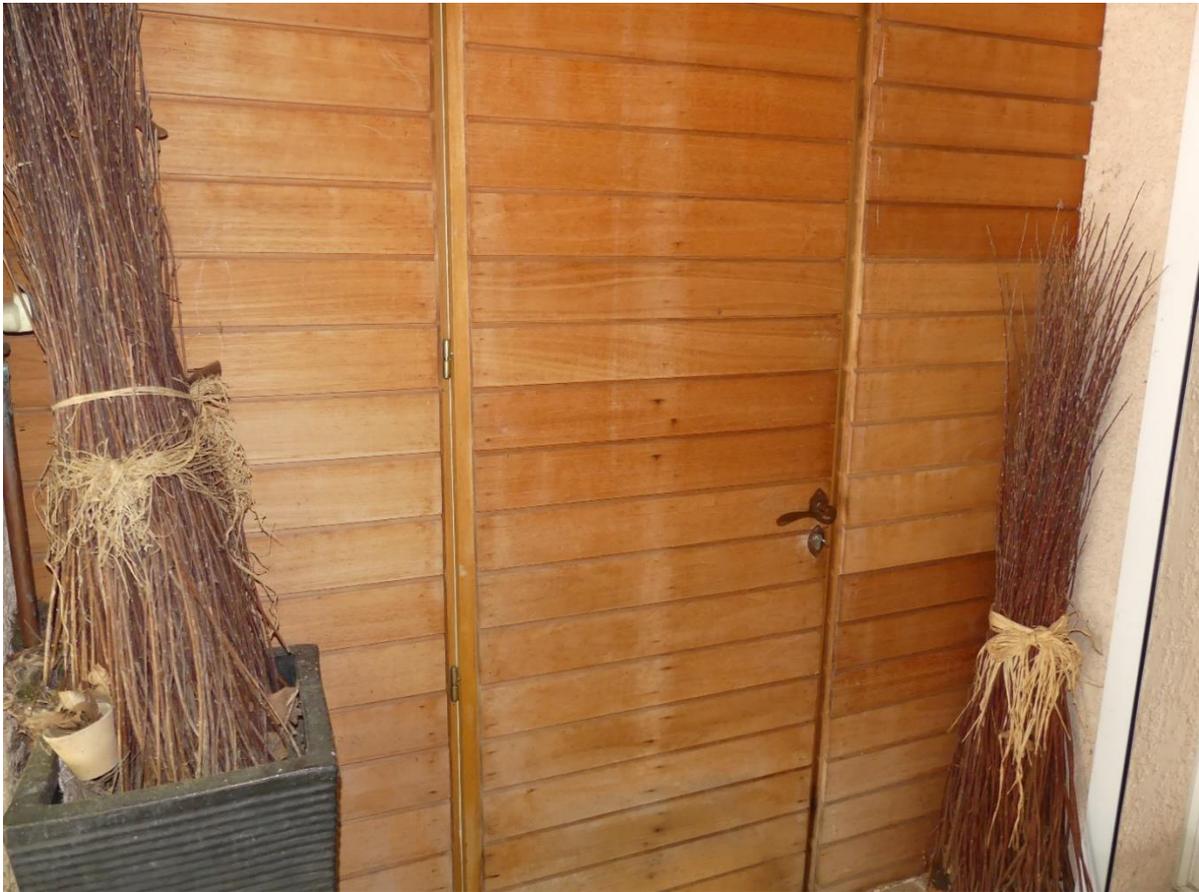
Pièce technique

Elle est située à gauche, en sortant du salon, niveau sous-sol. La pièce est constituée d'un bardage bois, en état d'usage.

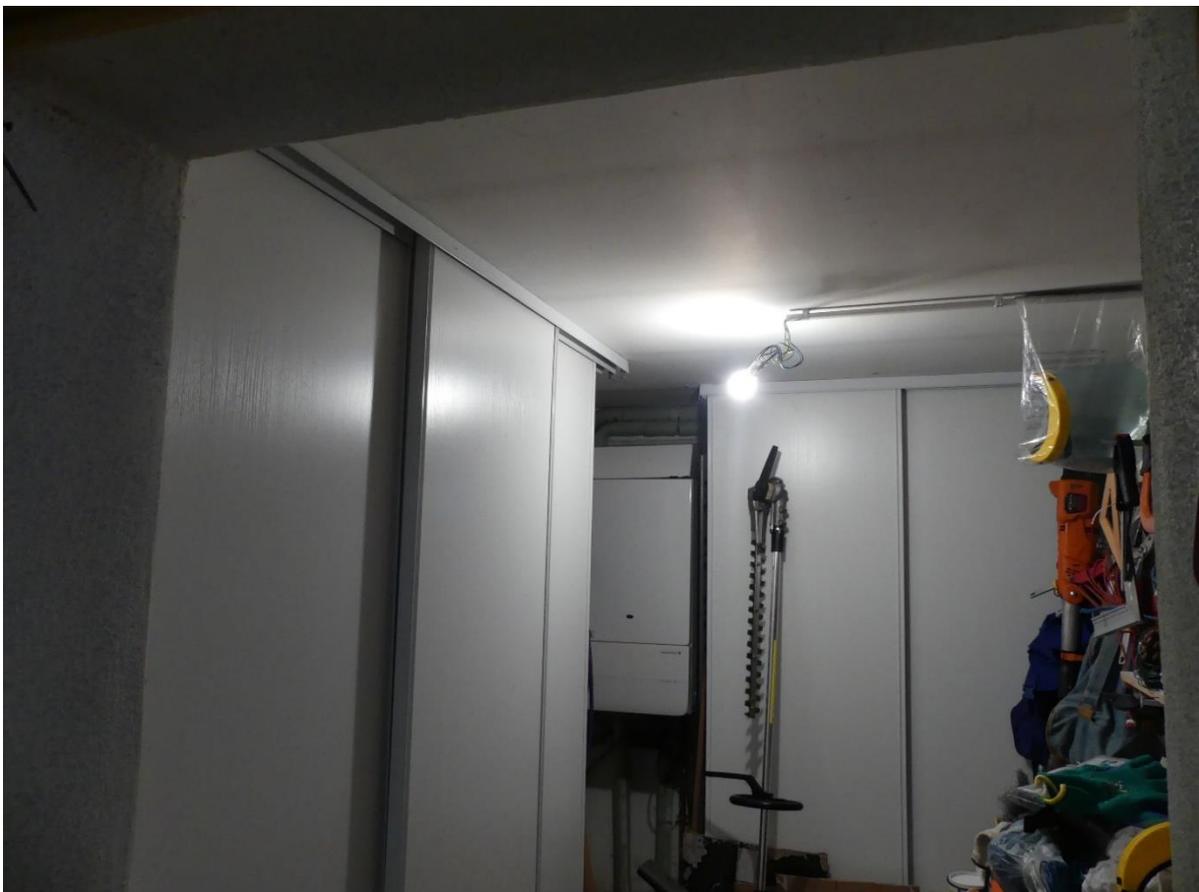
Elle intègre une chaudière de marque *Saunier Duval* avec placards muraux et atelier. La chaudière alimente les trois radiateurs du sous-sol. Il m'est précisé qu'un seul des trois radiateurs fonctionne. La chaudière alimente également en eau chaude les étages de la maison. Le sol est carrelé.

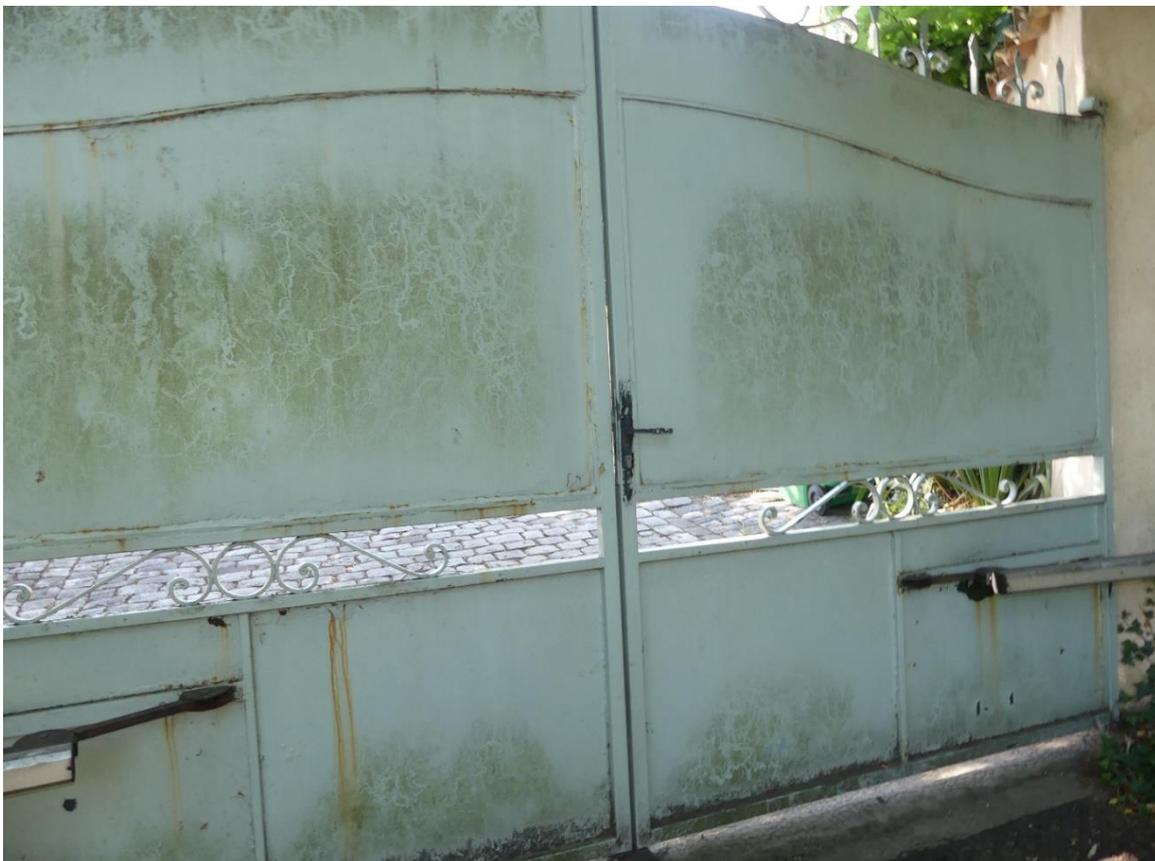
Entrée

Je me trouve au droit du portail d'accès à la maison. Il s'agit d'un portail électrique. Celui-ci dessert une allée qui longe le jardin jusqu'au fond, côté maison d'habitation.

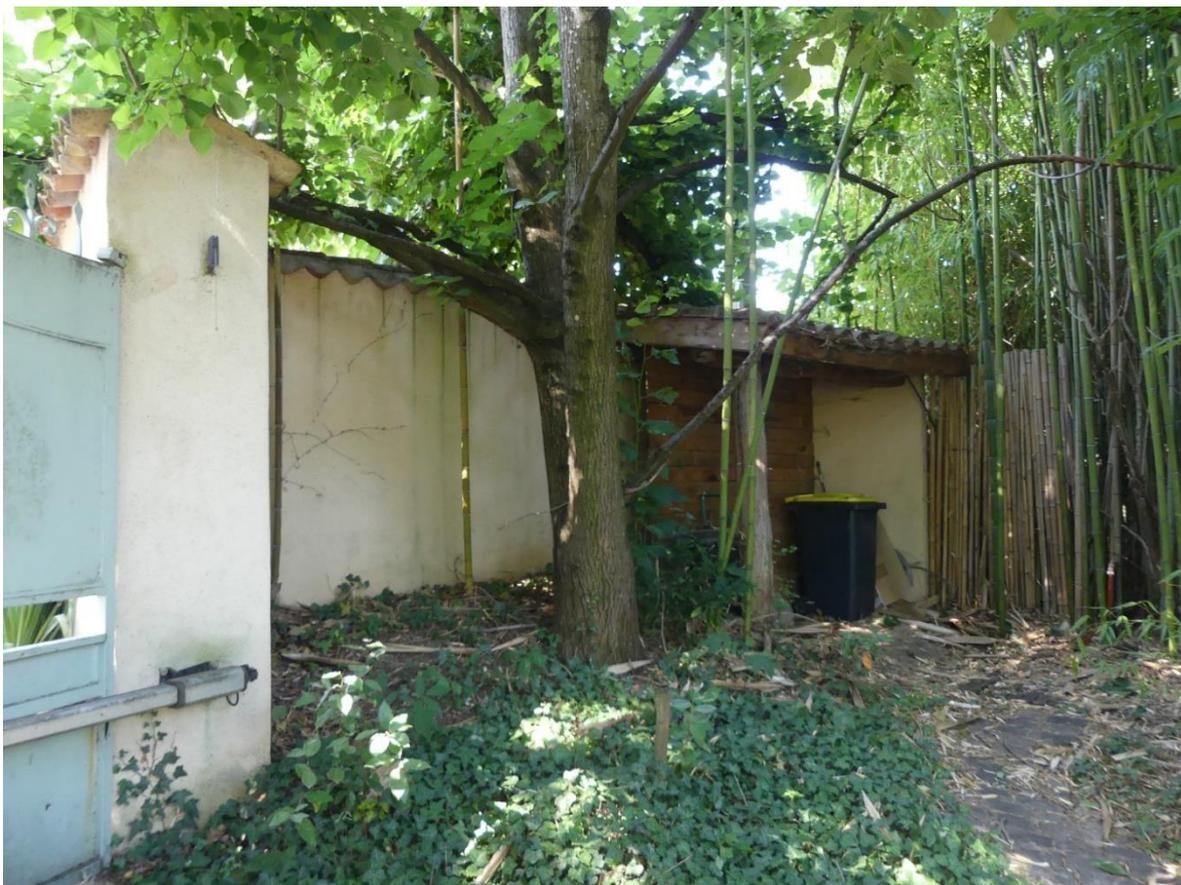
A droite, du portail le mur d'enceinte est crépi. Il est en état d'usage. J'observe également un abri pour les poubelles.

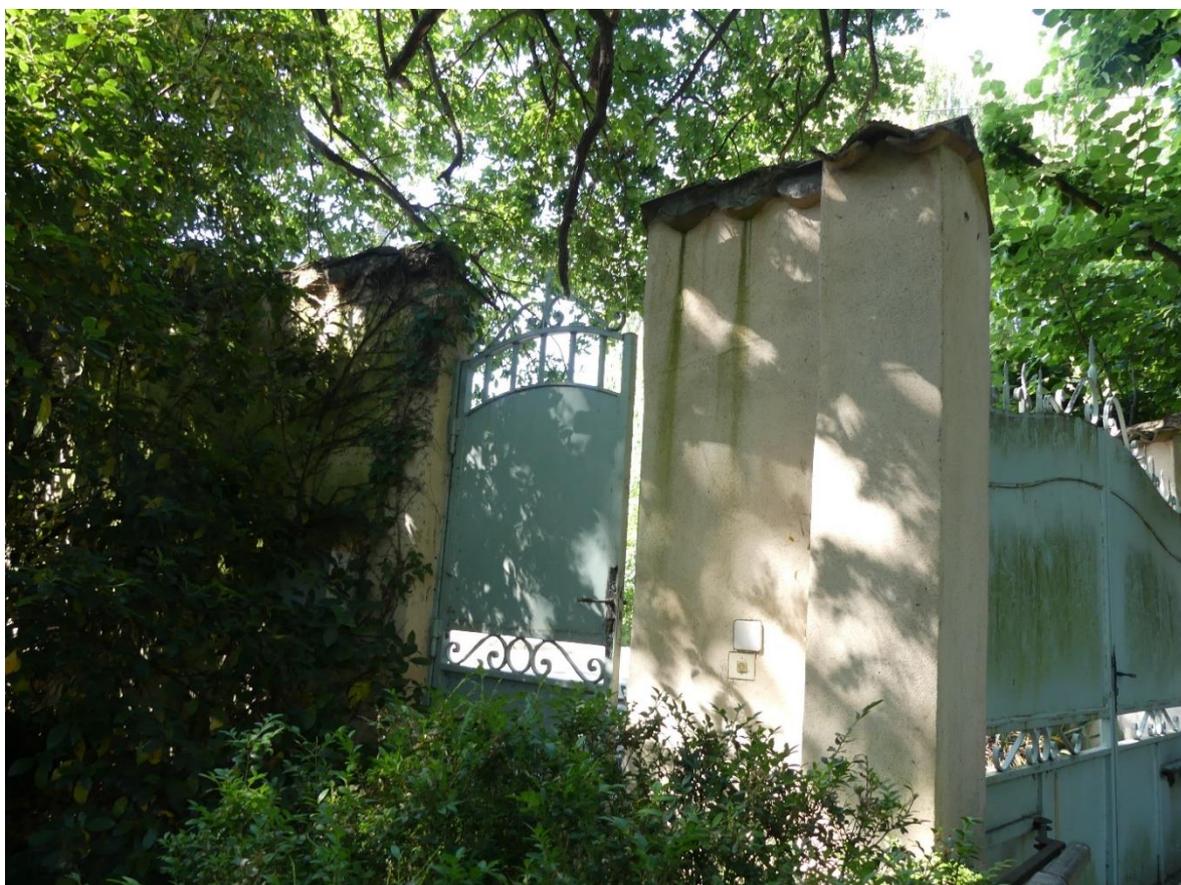
A gauche, un portillon est implanté. Le mur d'enceinte se prolonge et clos la maison côté rue.

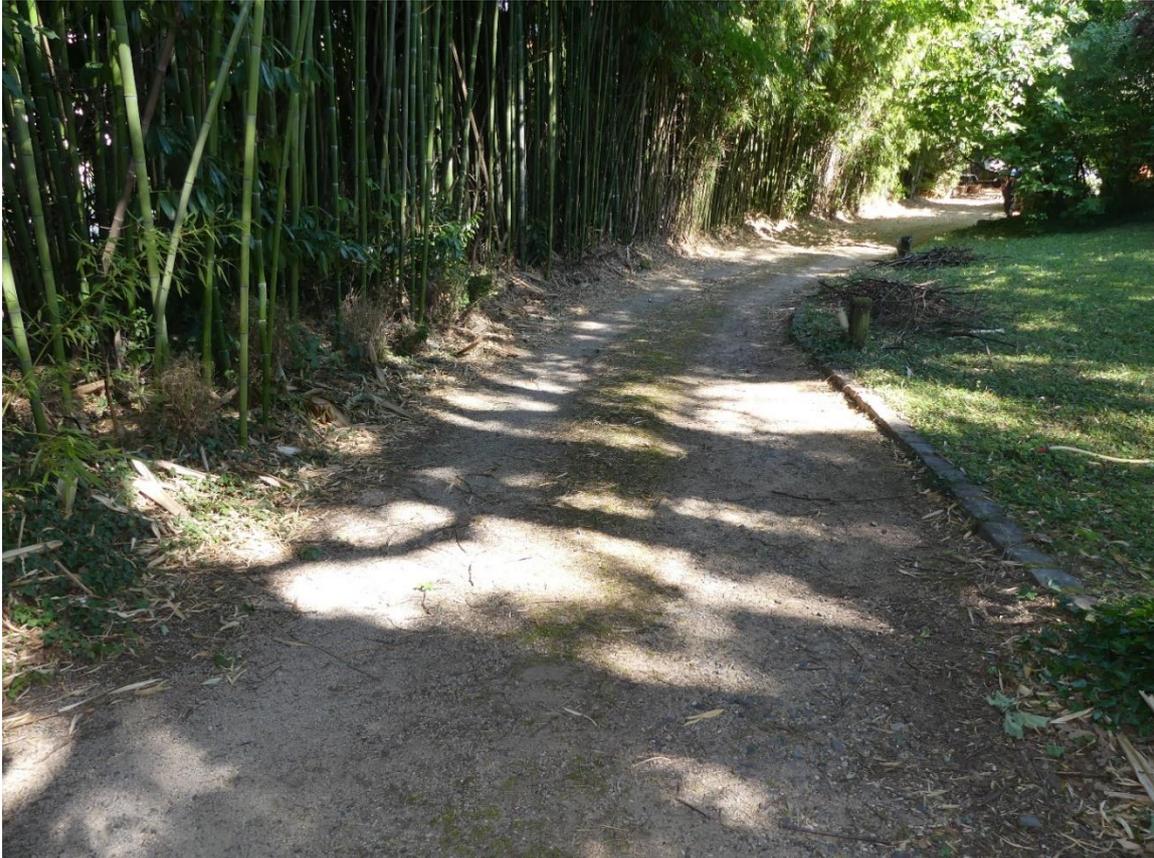
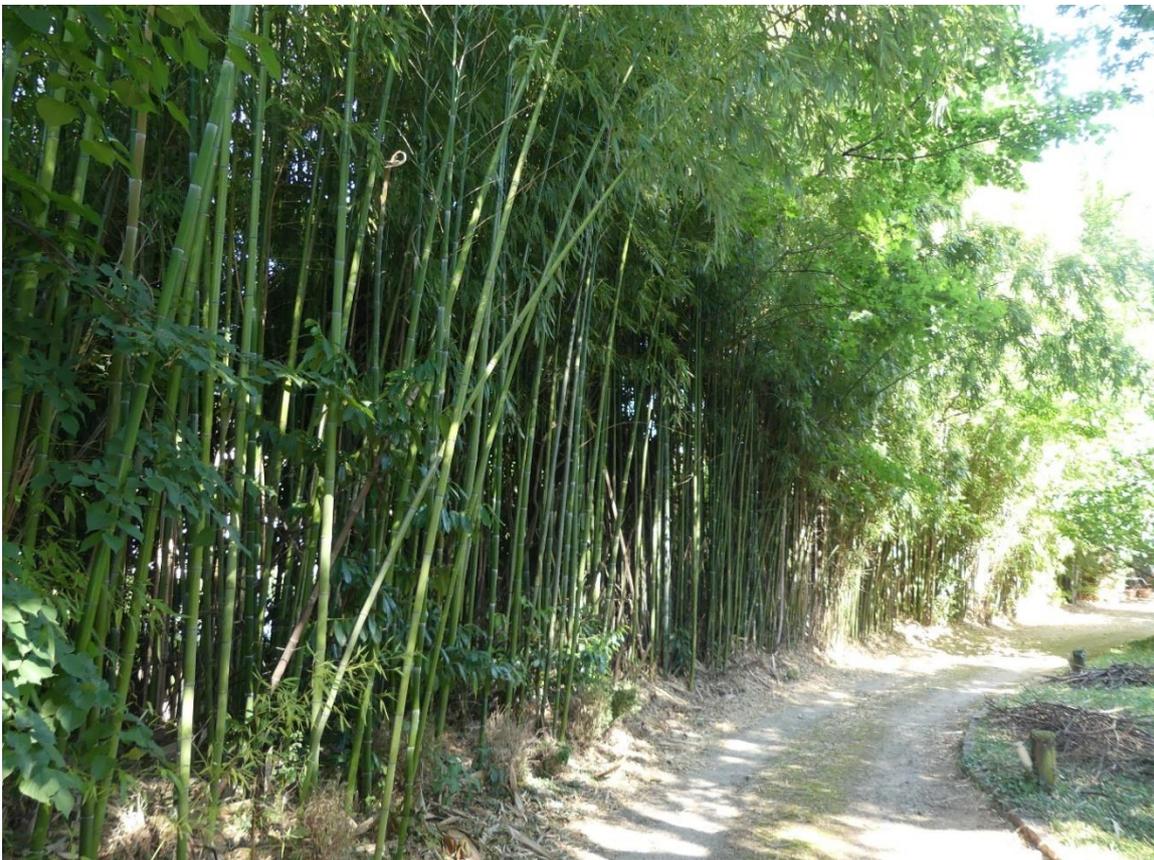
Allée principale :

J'emprunte l'allée. Celle-ci est recouverte de gravillons. Elle est longée sur la gauche par une épaisse haie de bambous, de plus d'une dizaine de mètres de hauteur.

Les bambous jouxtent le cheminement.

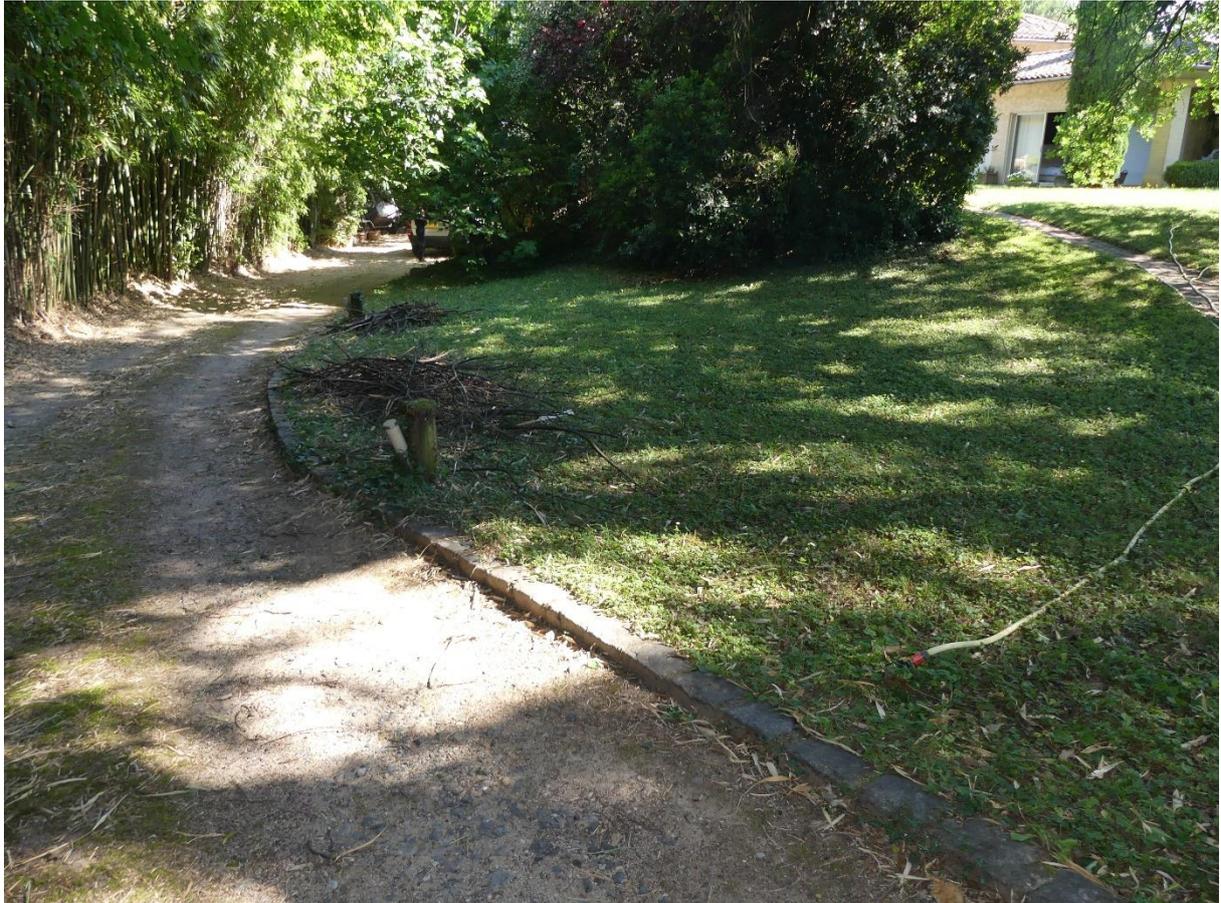
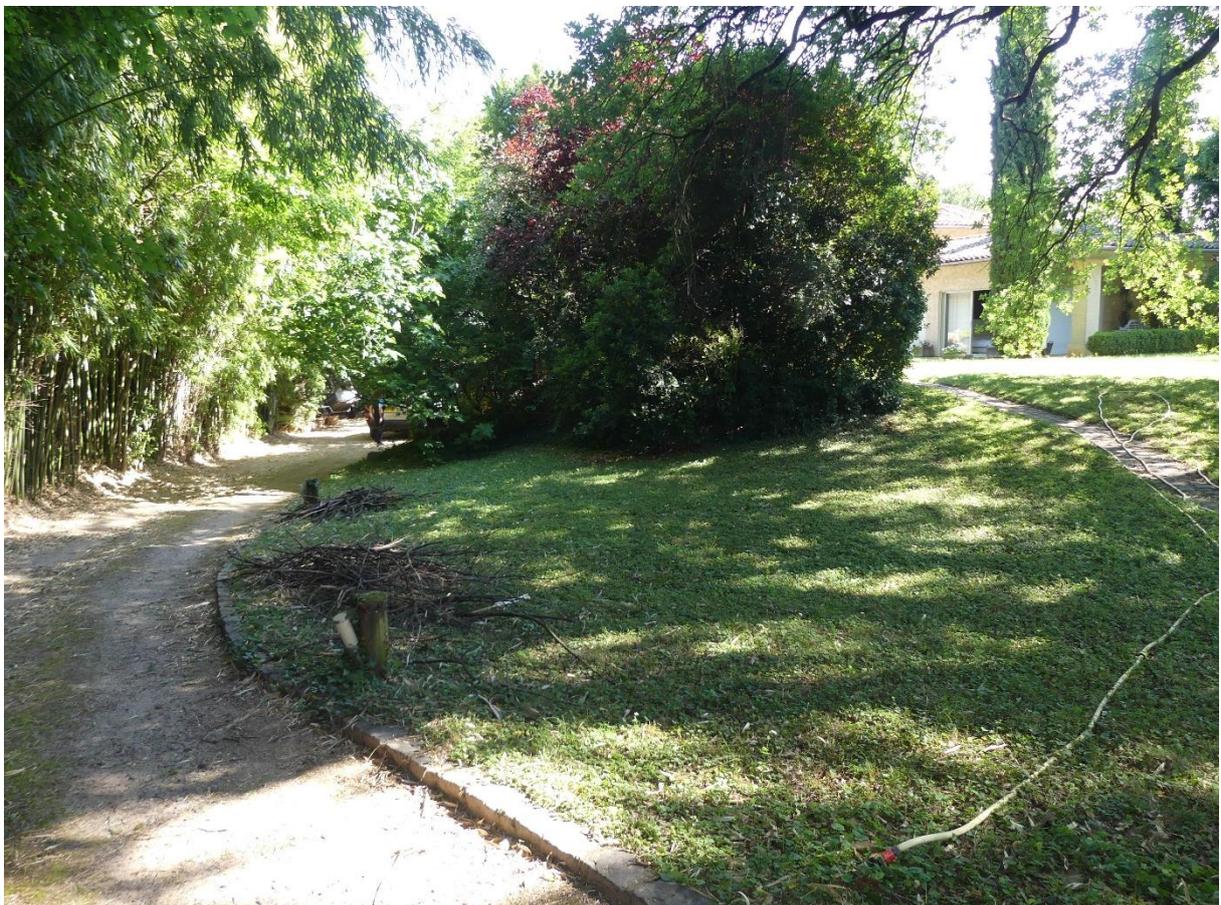
A droite, j'observe un espace vert entretenu. Celui-ci est délimité par des bordures, en état d'usage.

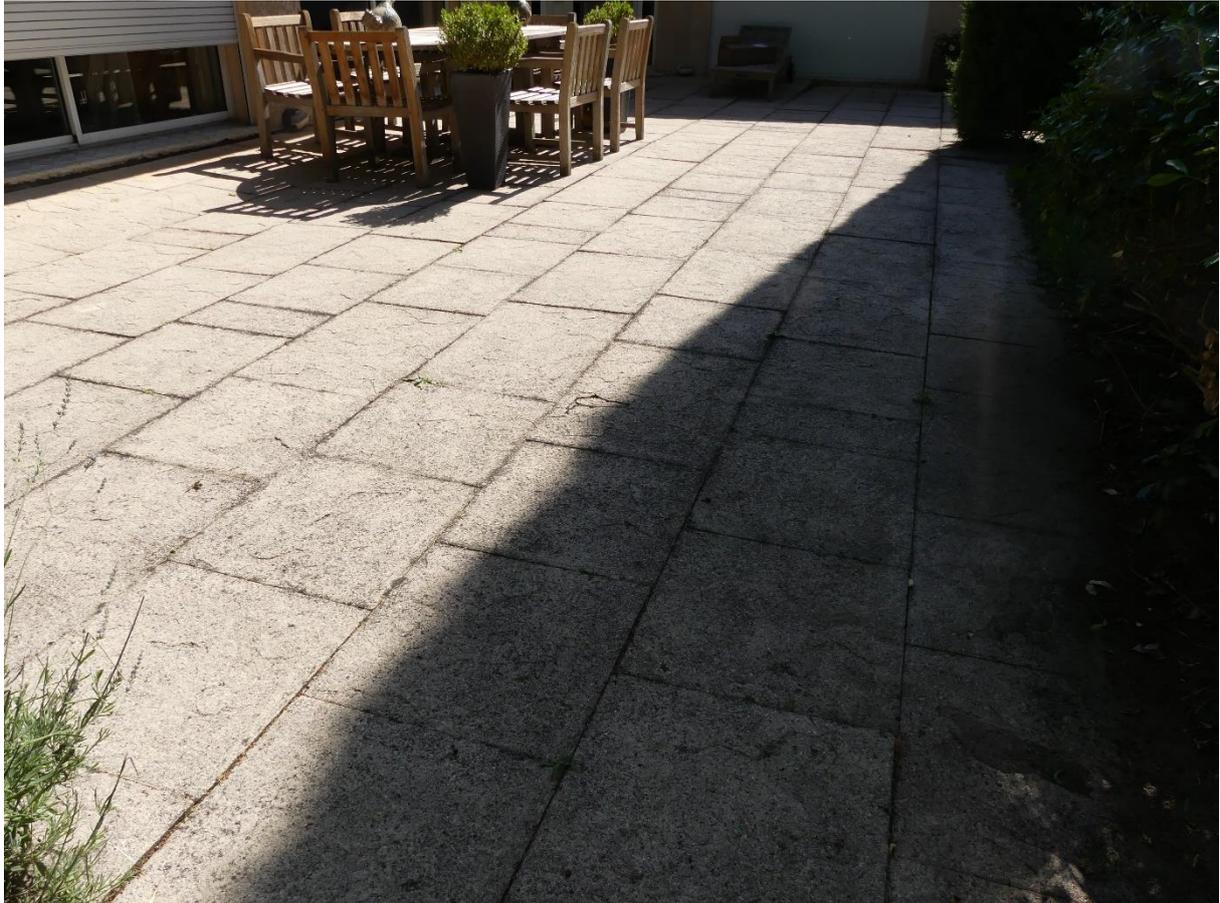
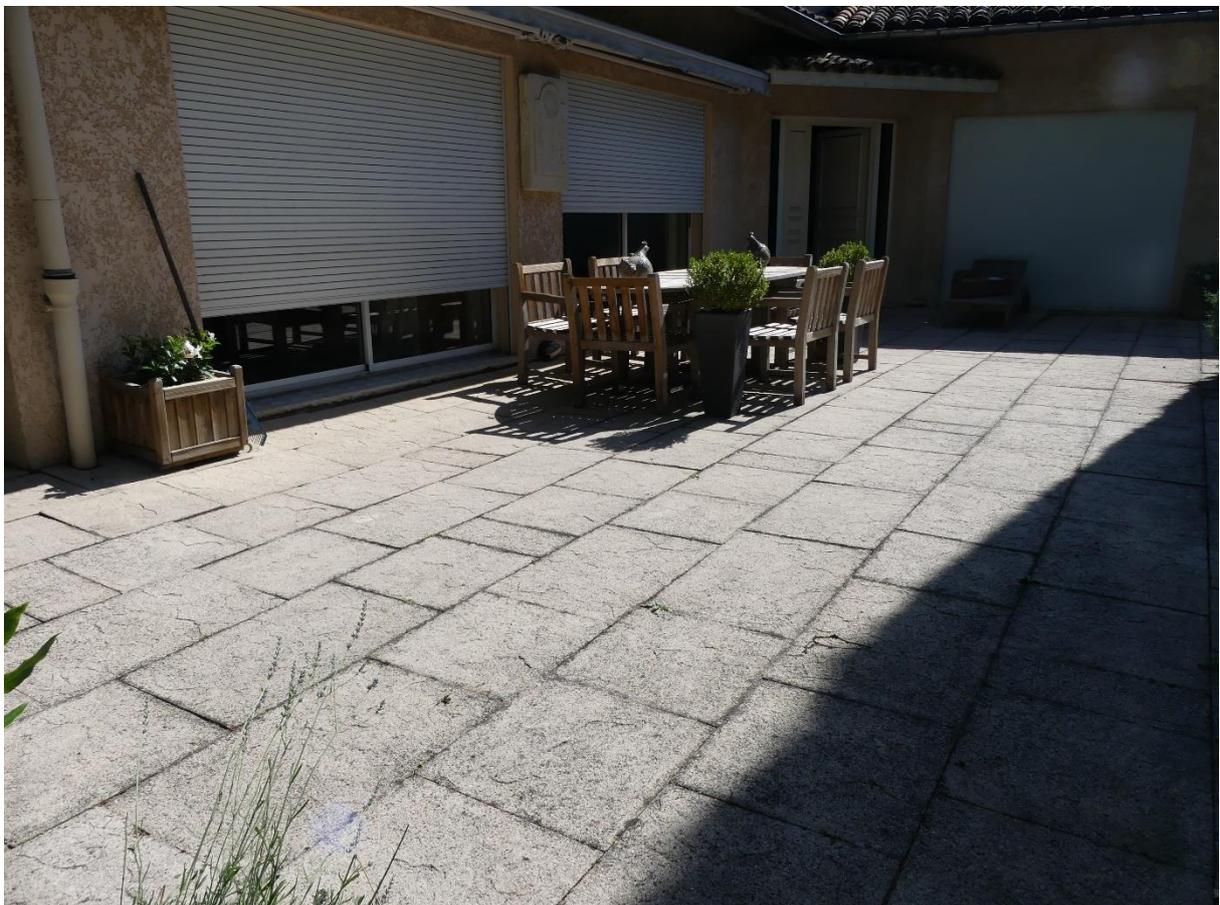
En progressant sur la montée d'escaliers, j'accède à la **terrasse principale** orientée au Sud. Le sol est constitué de dalles. Celles-ci sont en état d'usage.

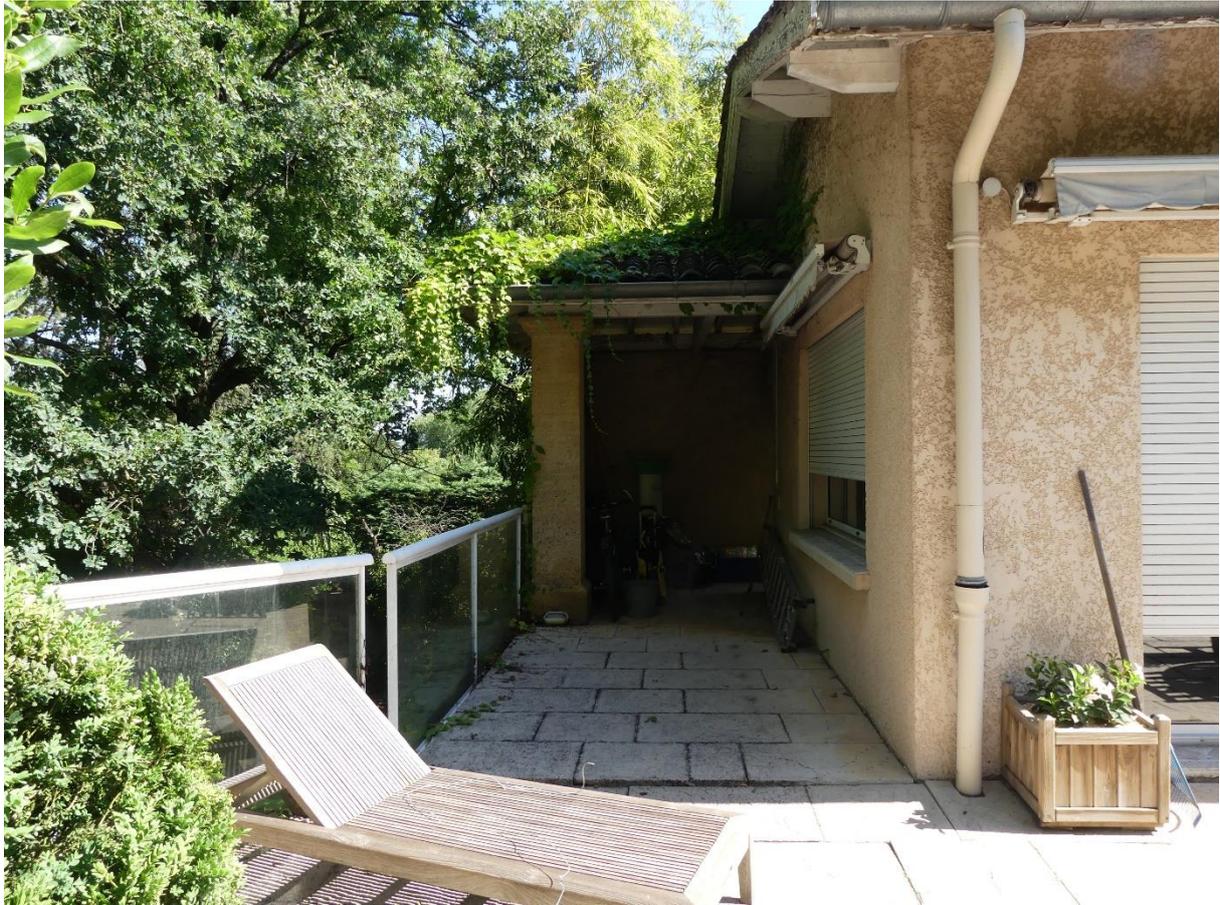
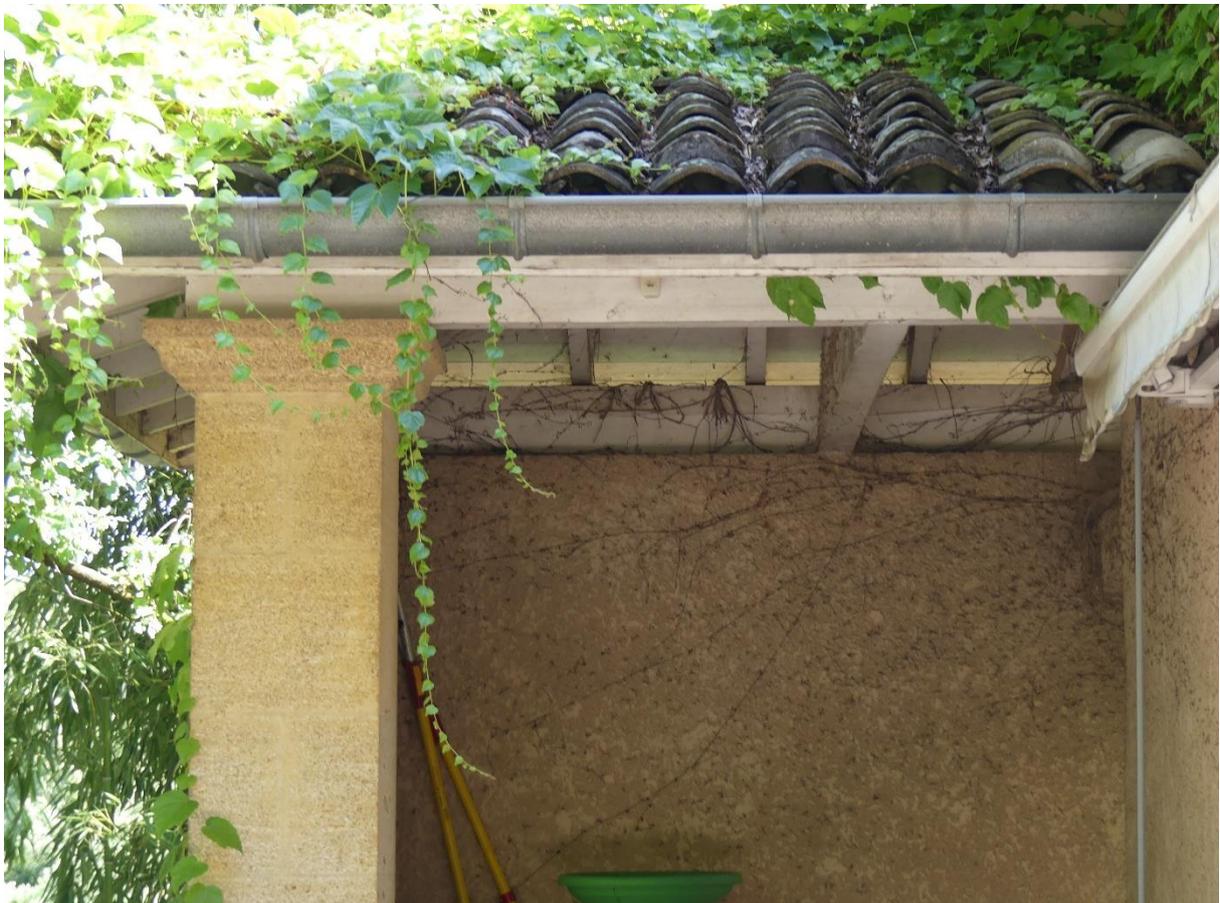
La maison d'habitation forme un L. Je progresse depuis la surface gauche en remontant sur la droite. Je note la présence d'un décroché utilisé comme garde-vélo. Le décroché est revêtu de tuiles. L'ensemble est en état d'usage.
