PROCÈS – VERBAL
DE CONSTAT

A l'effet de dresser le procès-verbal descriptif des biens immobiliers ci-après désignés sur la commune de MARCILLY D'AZERGUES (69380), 163, chemin de la Fuchette.

L'ensemble comporte une maison individuelle sur 3 niveaux, d'une surface habitable totale de **219,93 m²**, et un atelier d'une surface au sol de **5,25 m²**.

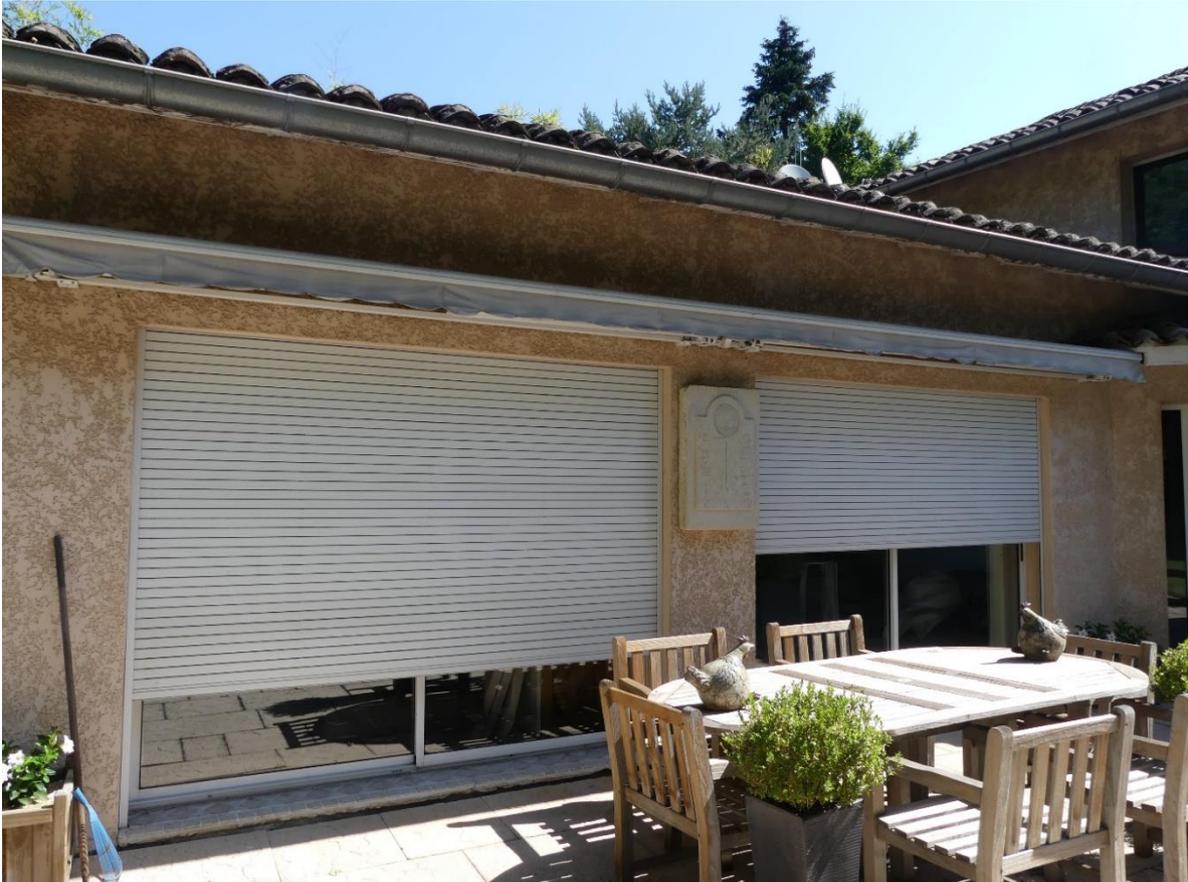
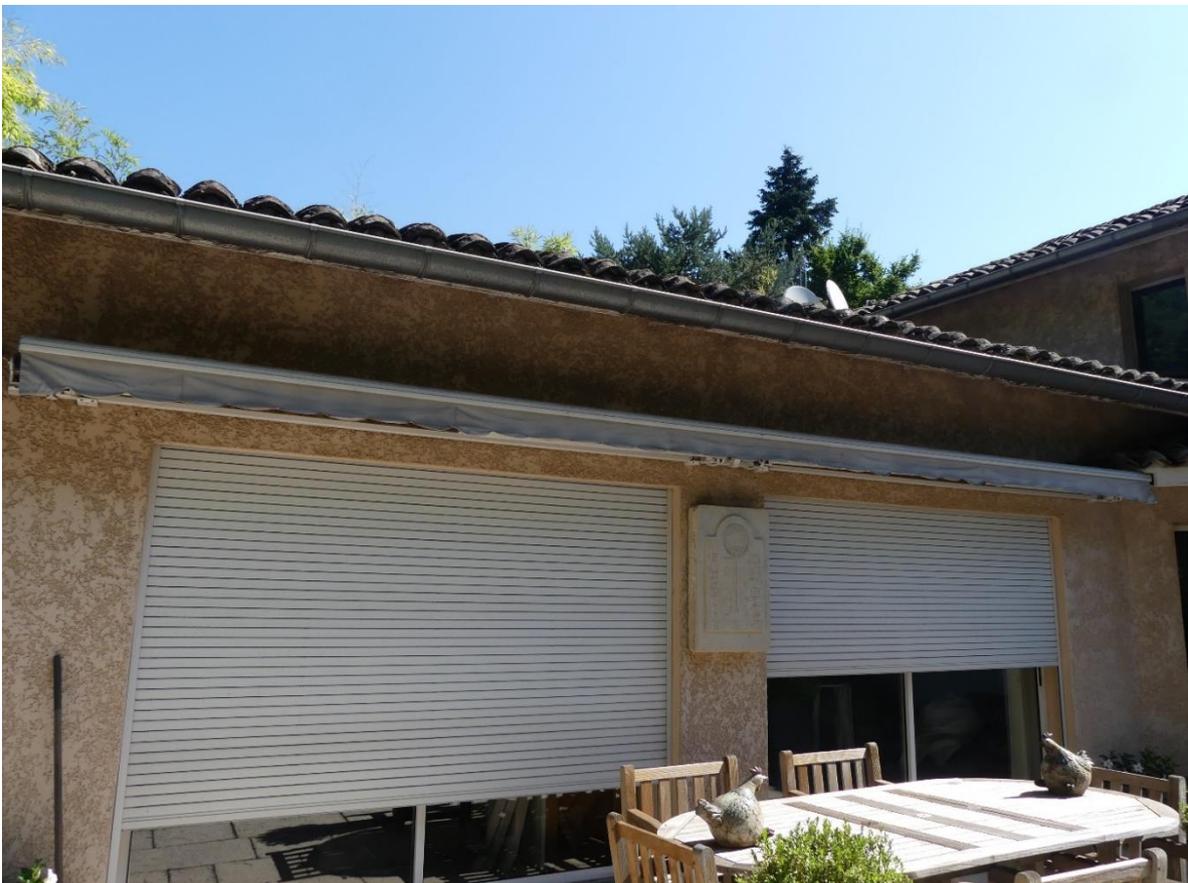
Le bâtiment principal est constitué de deux portes-fenêtres. Nous nous trouvons au droit du séjour. Les portes-fenêtres sont équipées de volets électriques, en état de fonctionnement.

La façade est crépie, en état d'usage.

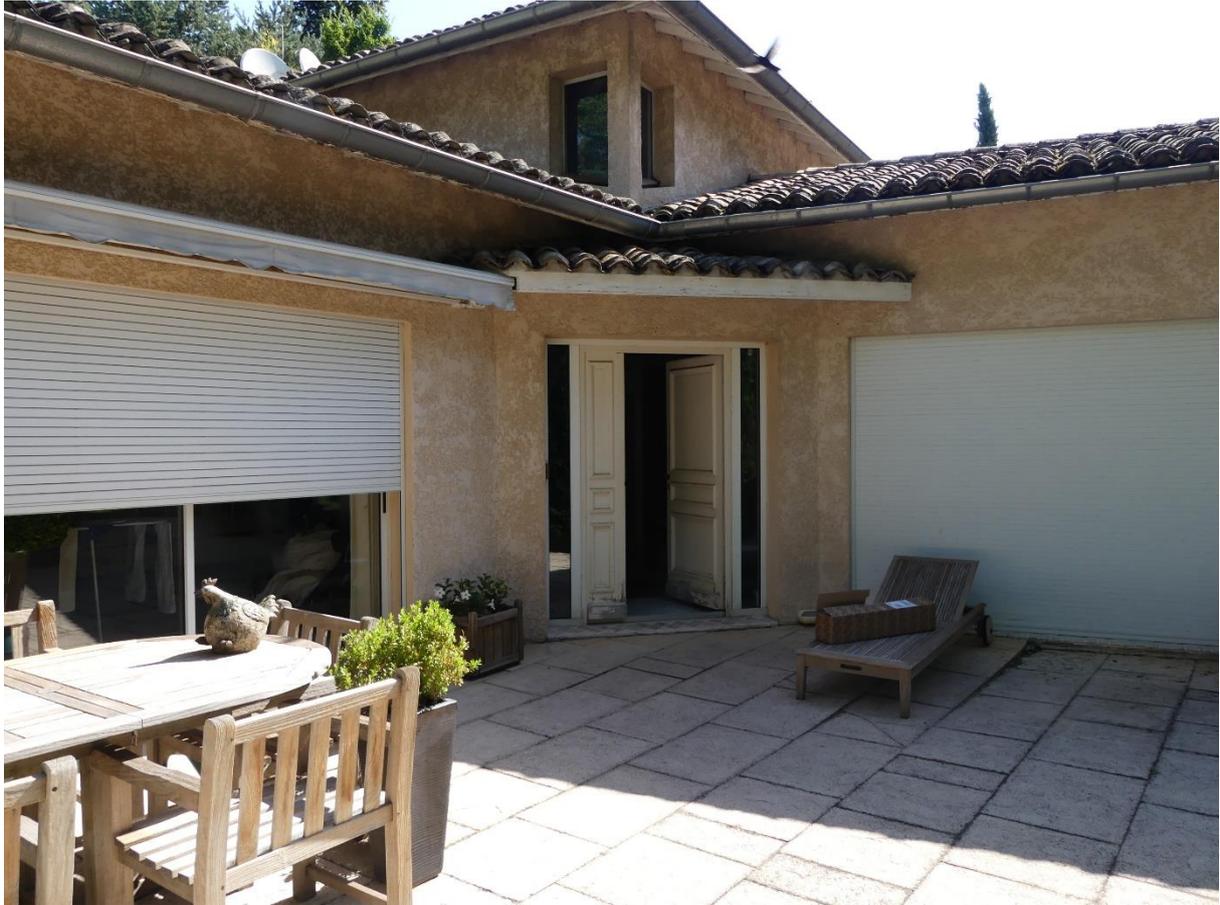
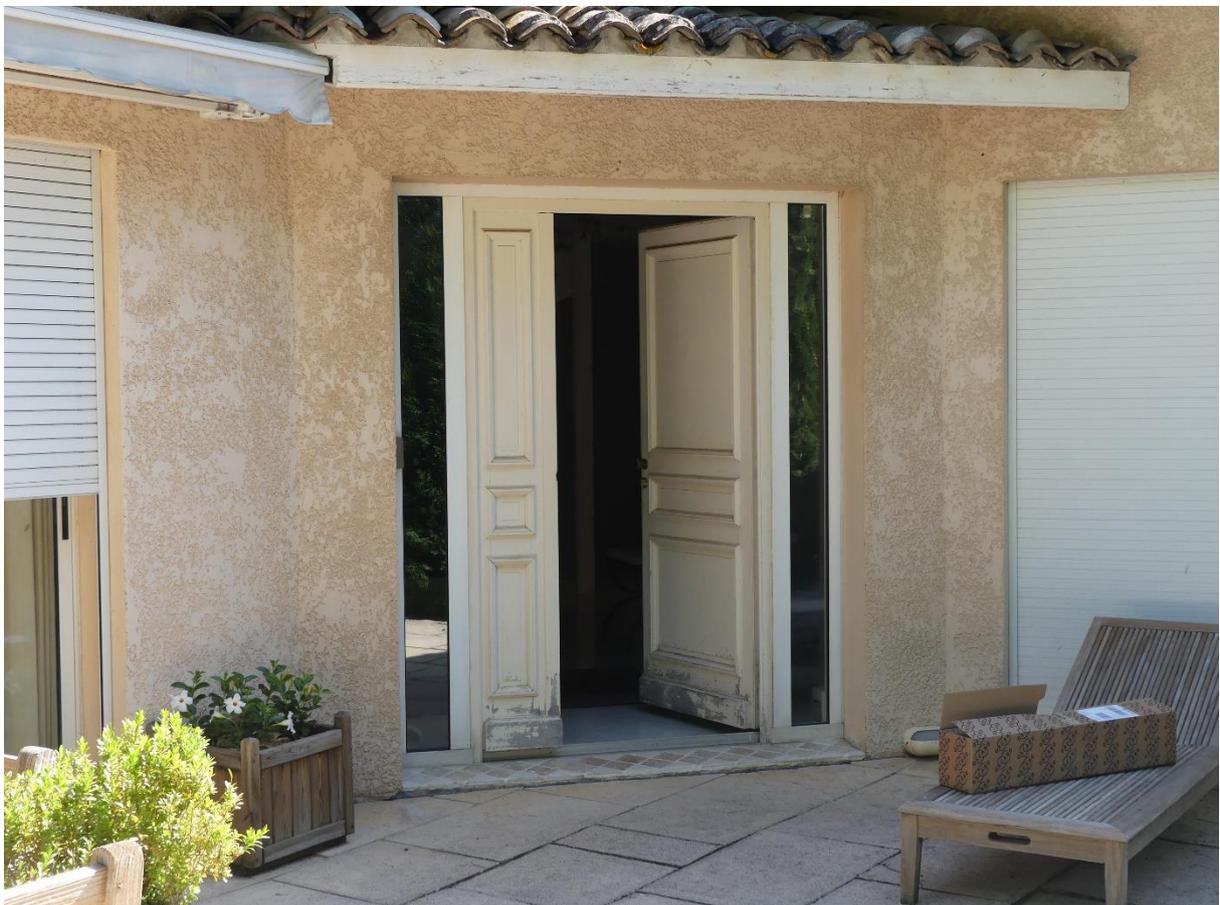
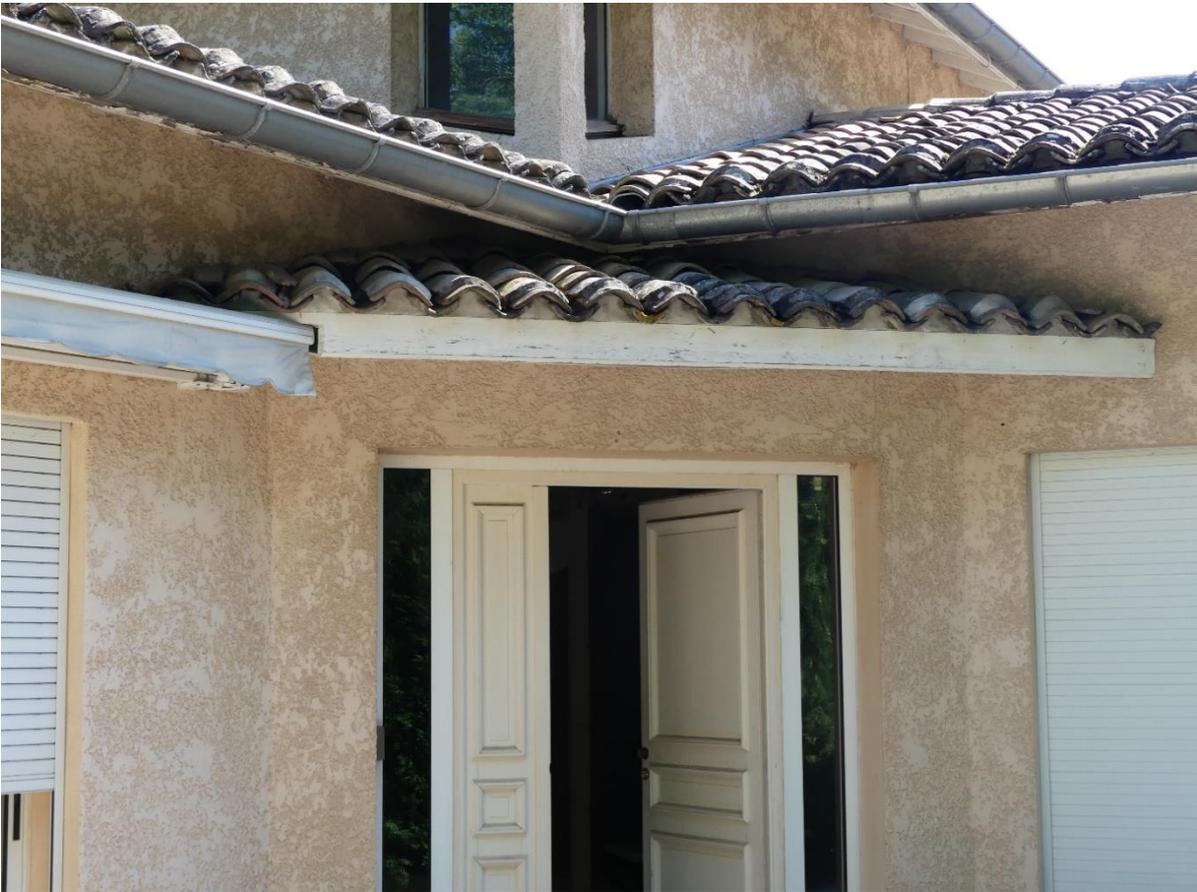
La façade oblique accueille l'entrée à la maison d'habitation, avec seuil carrelé. De part et d'autre, les impostes fixes sont visibles. La porte palière est surplombée par une avancée tuilée, en état d'usage.

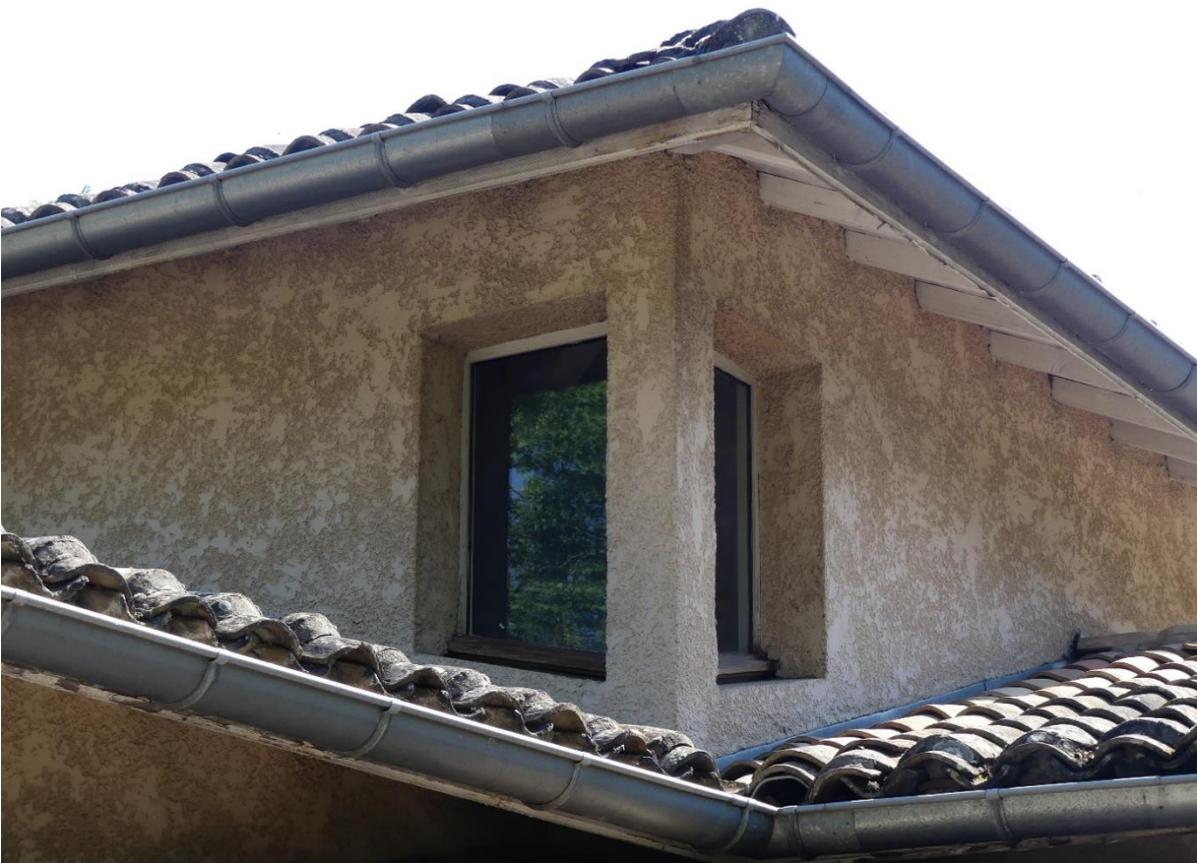
L'entrée est surplombée par un étage qui dispose d'impostes fixes. Je me trouve au niveau de la montée d'escaliers précédemment constatée.

Les façades sont crépies, en état d'usage.

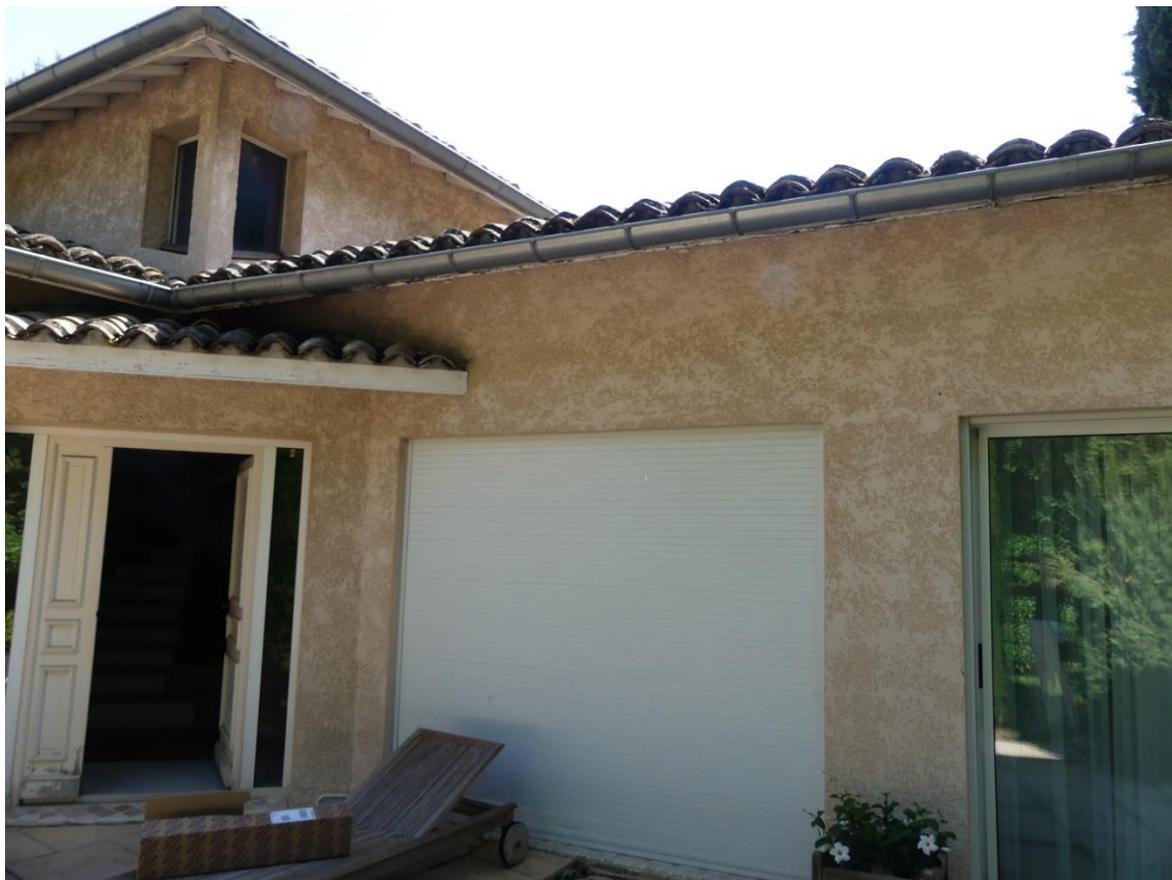
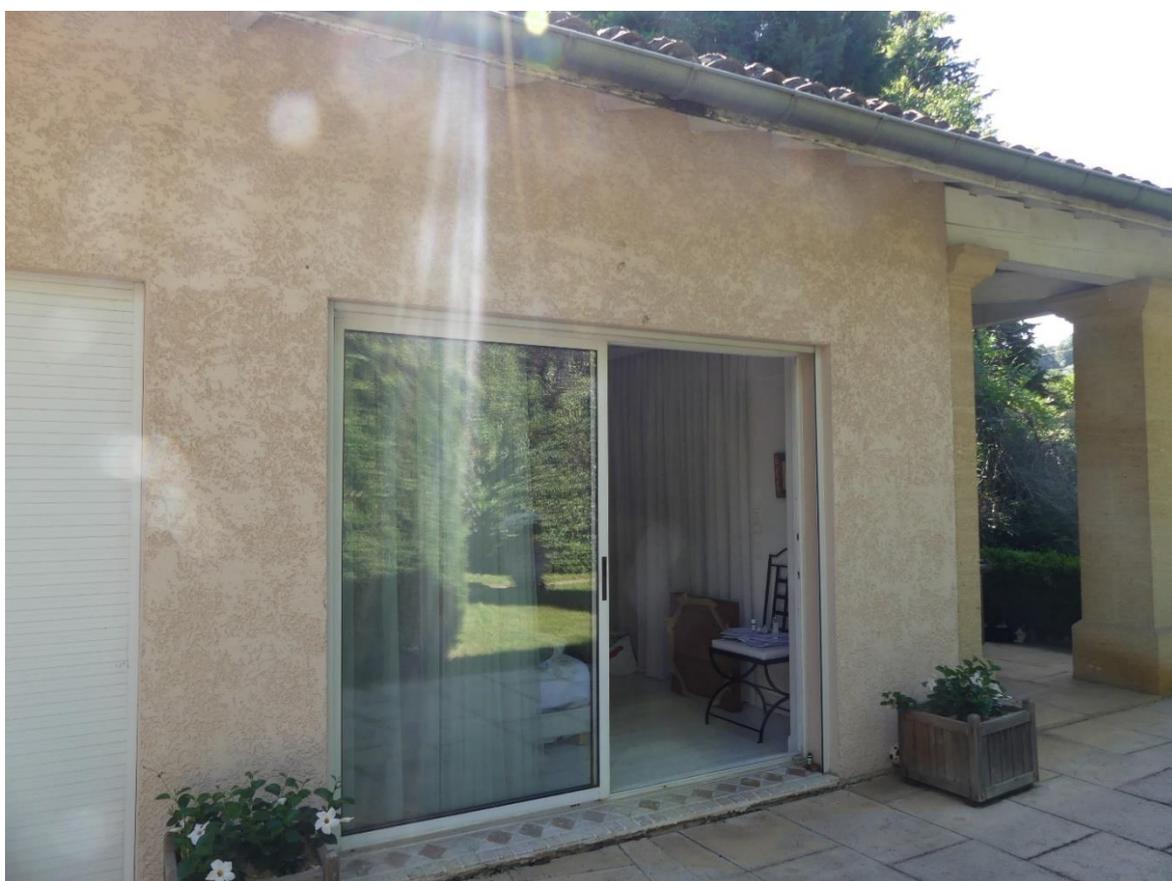
Dans la continuité, le bâtiment se prolonge. Il est de plain-pied. Il dispose de deux portes-fenêtres correspondant aux deux chambres du rez-de-chaussée. Celles-ci sont équipées de volets, en état de fonctionnement.

La façade est crépie, en état d'usage.

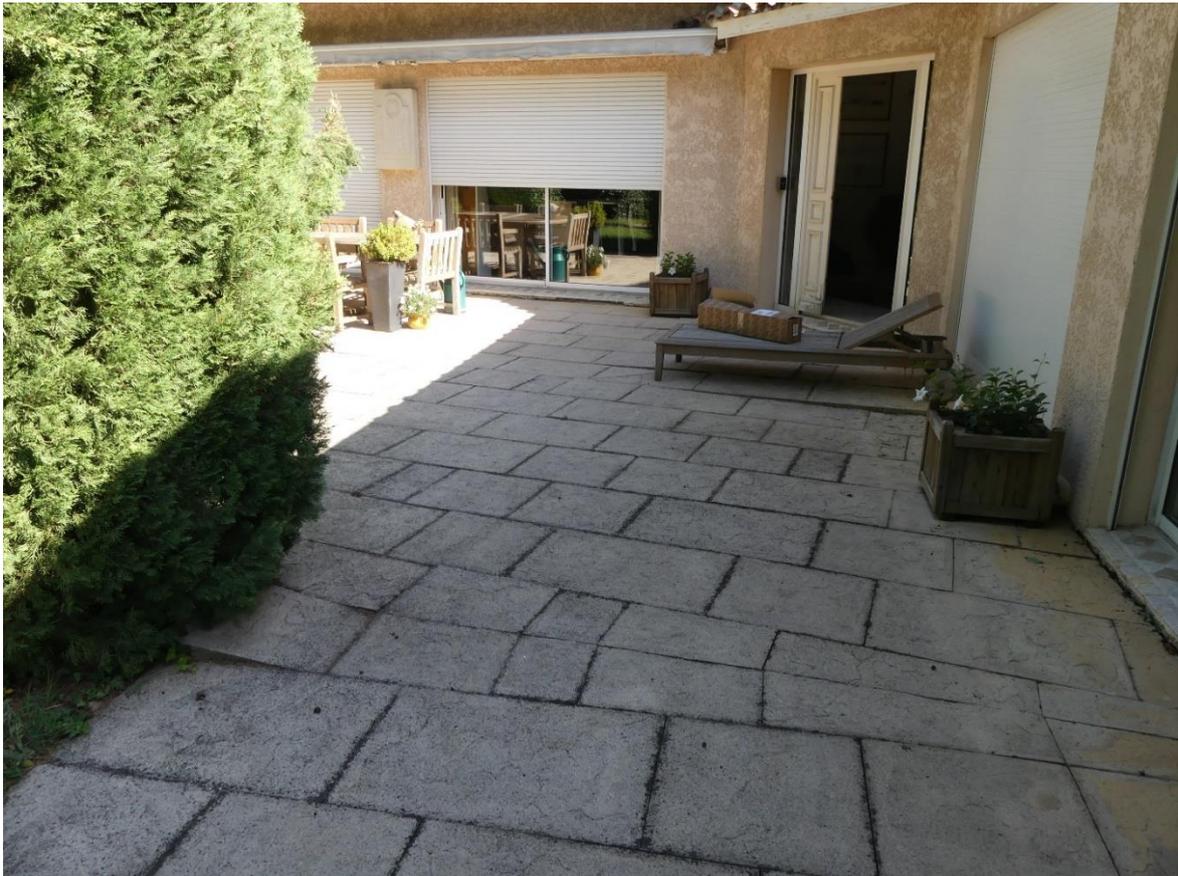
Sur toute la surface située à l'avant de la maison d'habitation, la terrasse est constituée de dalles. Celles-ci sont en état d'usage.

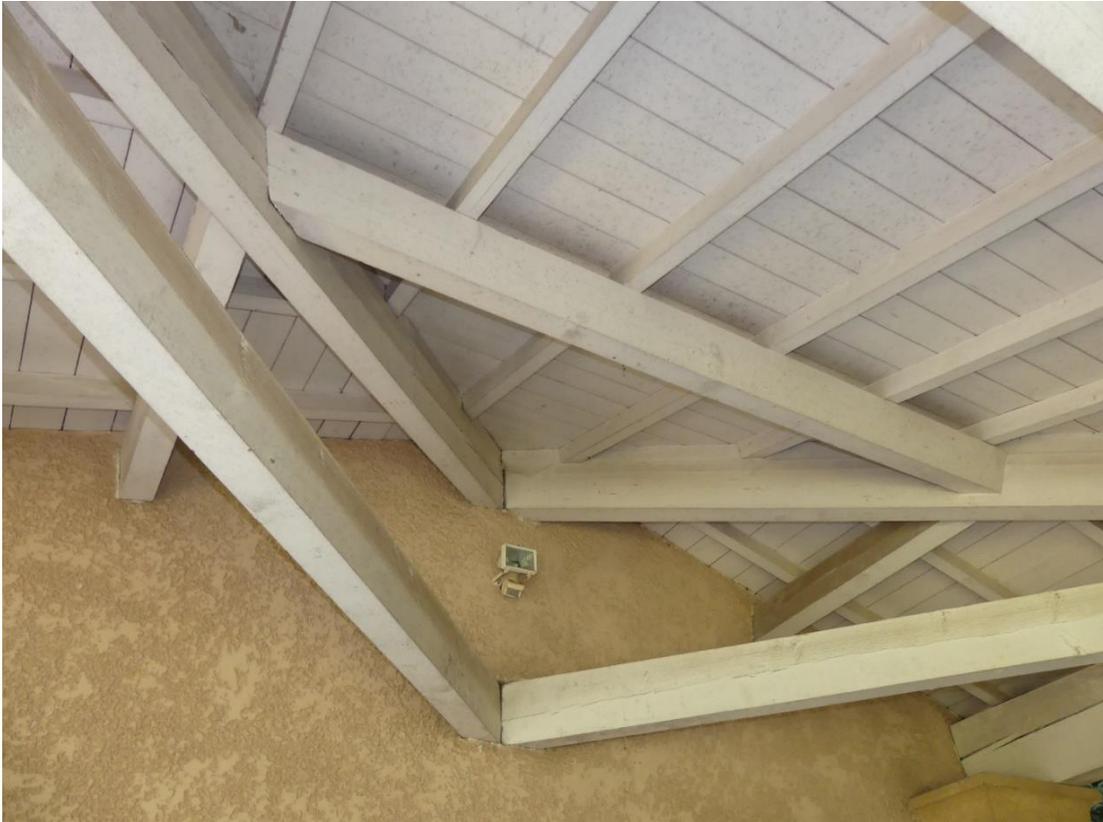
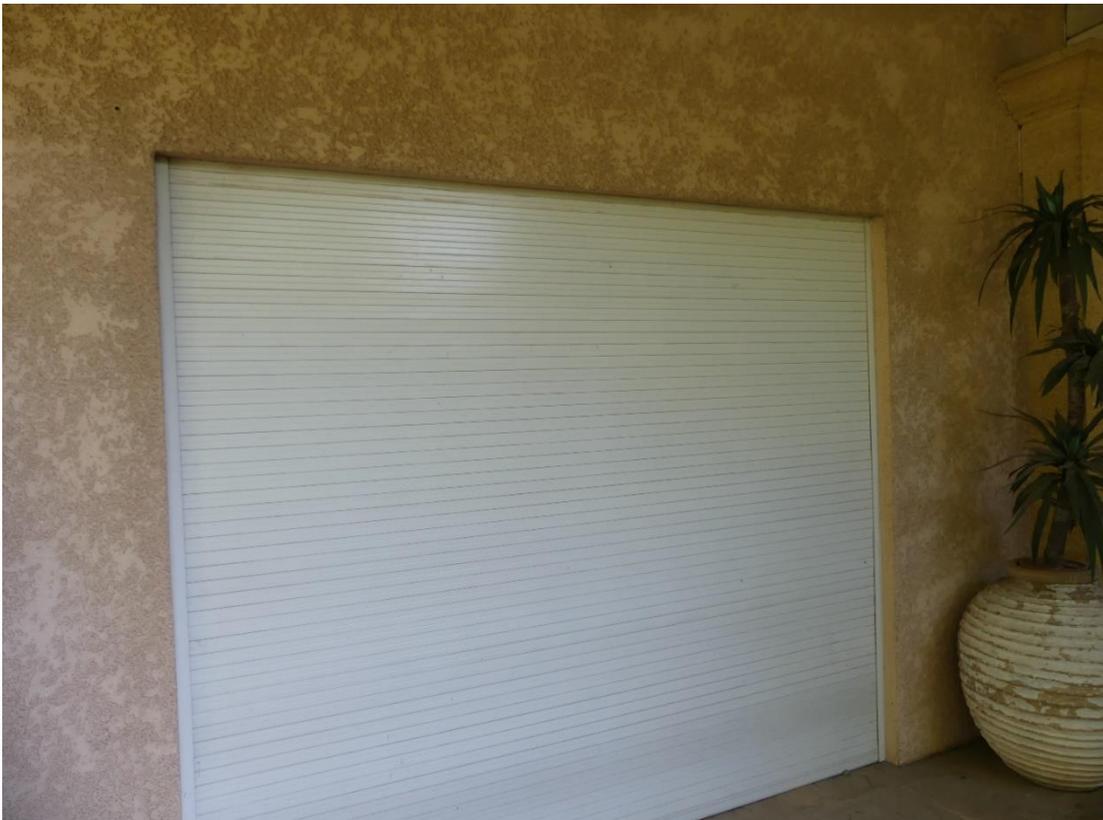
Dans la continuité, la façade perpendiculaire est crépie. Elle est en état d'usage. Je note de la même façon une porte-fenêtre, en ordre côté chambre. Elle présente un volet électrique roulant, en état de fonctionnement.

A l'avant de cette terrasse, la toiture forme une avancée avec fermette peinte, reposant sur des piliers en pierre.

Le sol est constitué de dalles, en état d'usage.

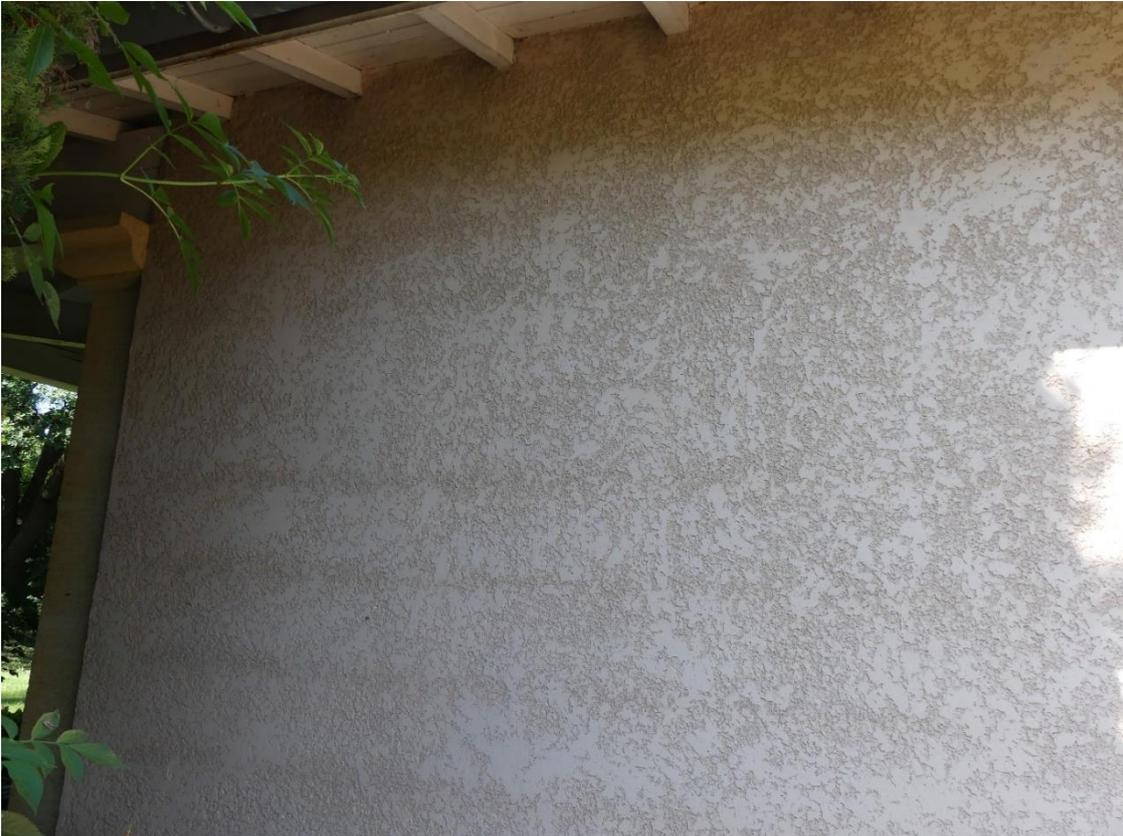
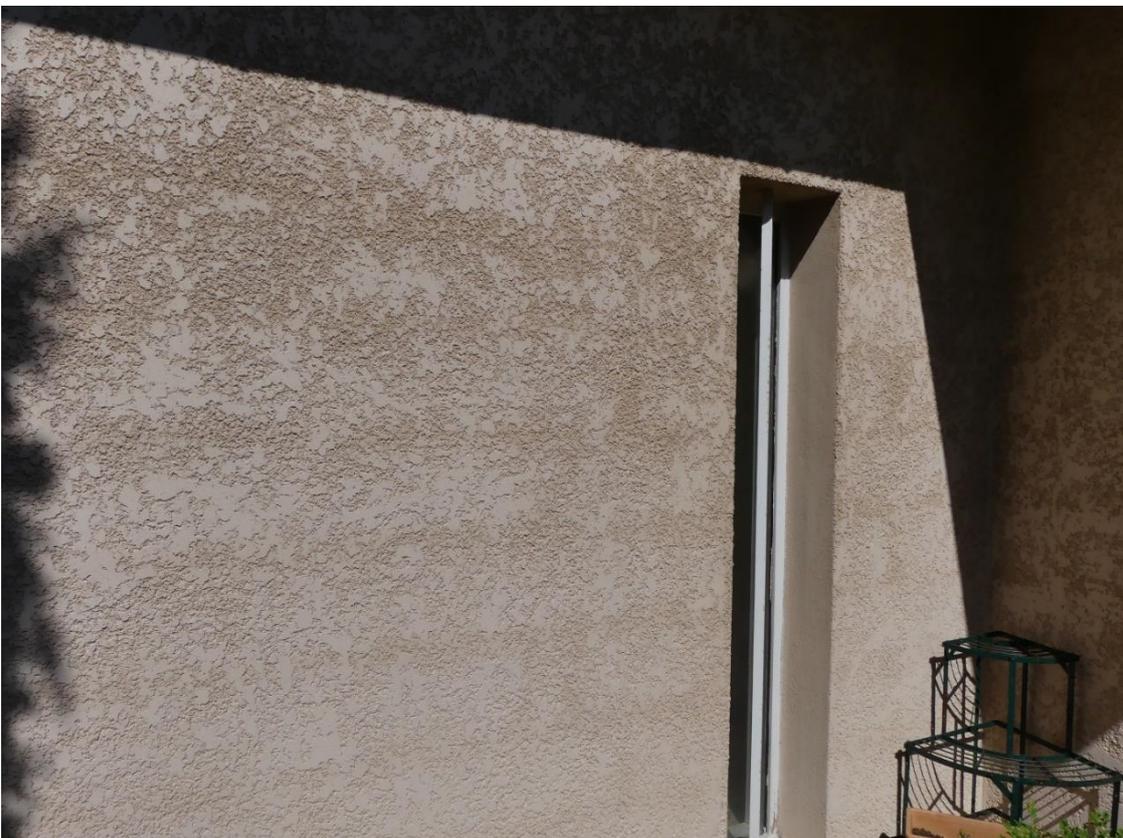
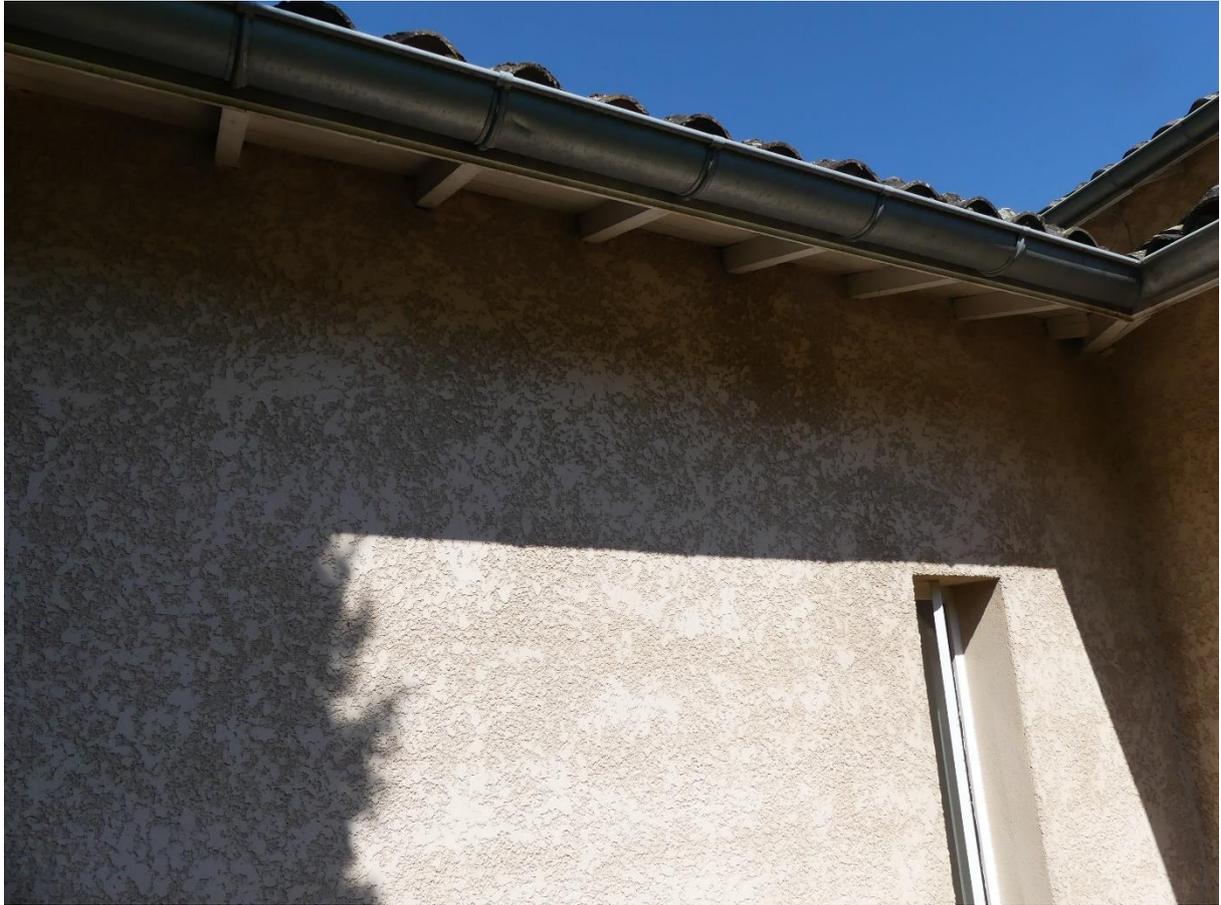
Façade orientée côté Est

Le premier bâtiment de plain-pied est crépi, en ordre. Il dispose d'une imposte fixe qui correspond à l'imposte visible dans le couloir, permettant d'accéder aux deux chambres et à la salle de bain du rez-de-chaussée.

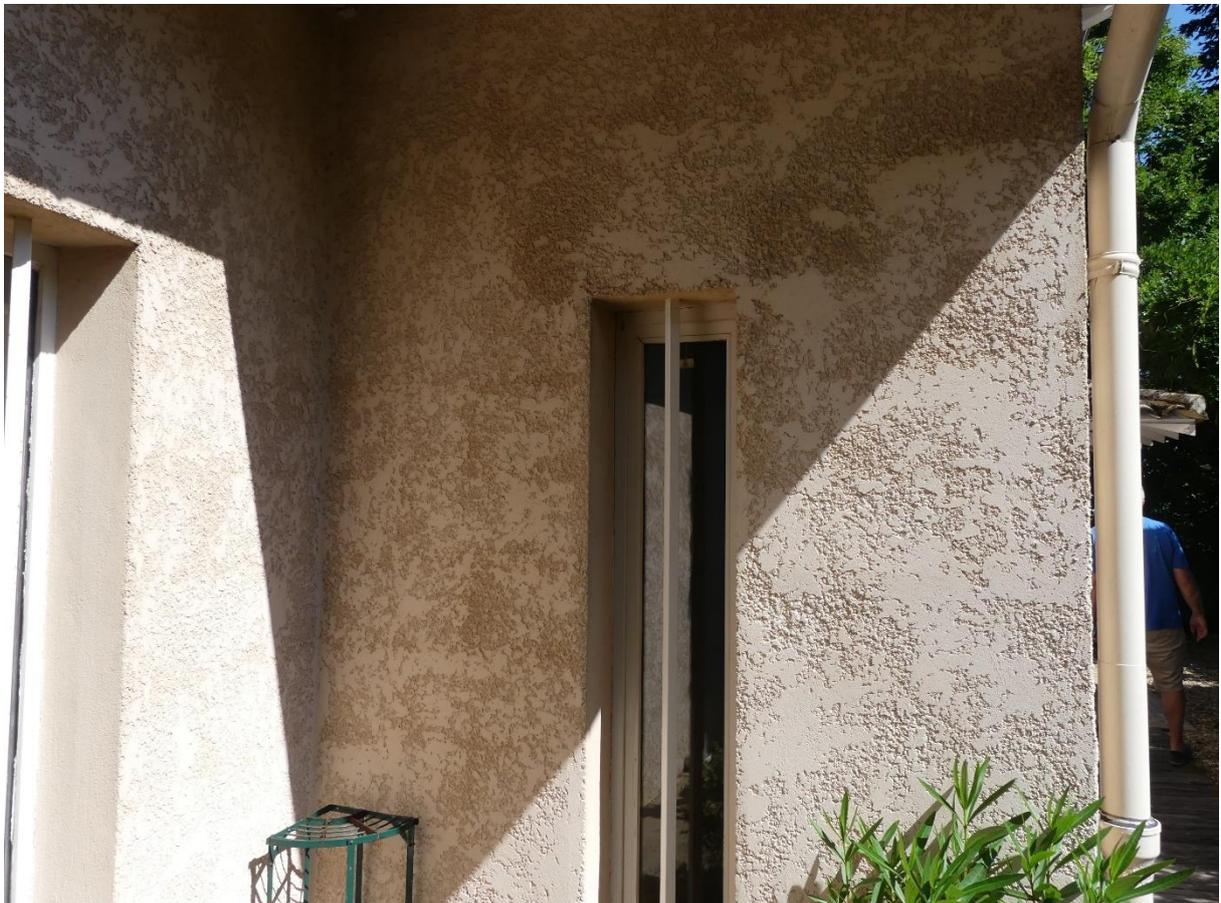
Le retour perpendiculaire est crépi, en ordre. En partie centrale, je note la présence d'une imposte qui correspond à la salle de bain du rez-de-chaussée.

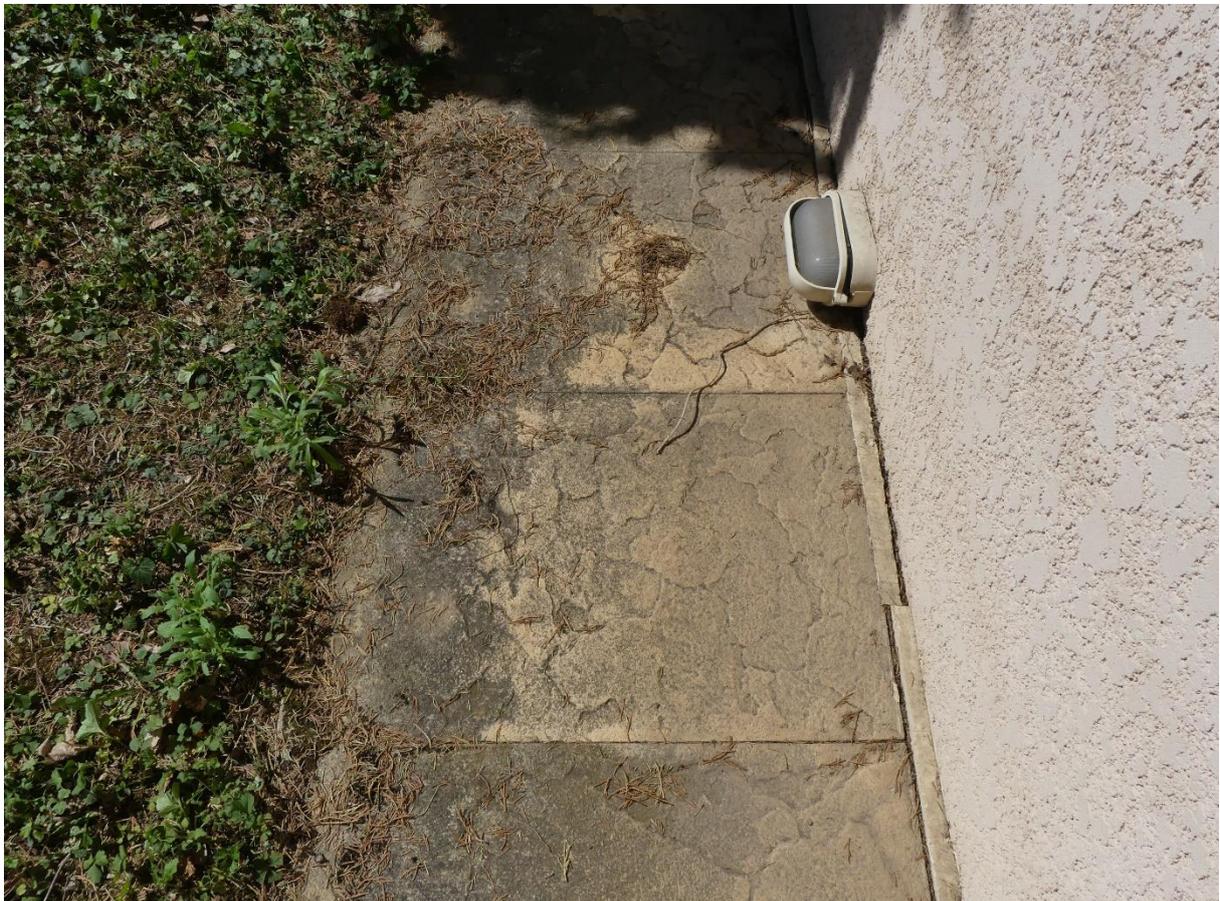
A l'avant, j'observe des dalles qui circulent sur toute la longueur de la maison. L'ensemble est en état d'usage.

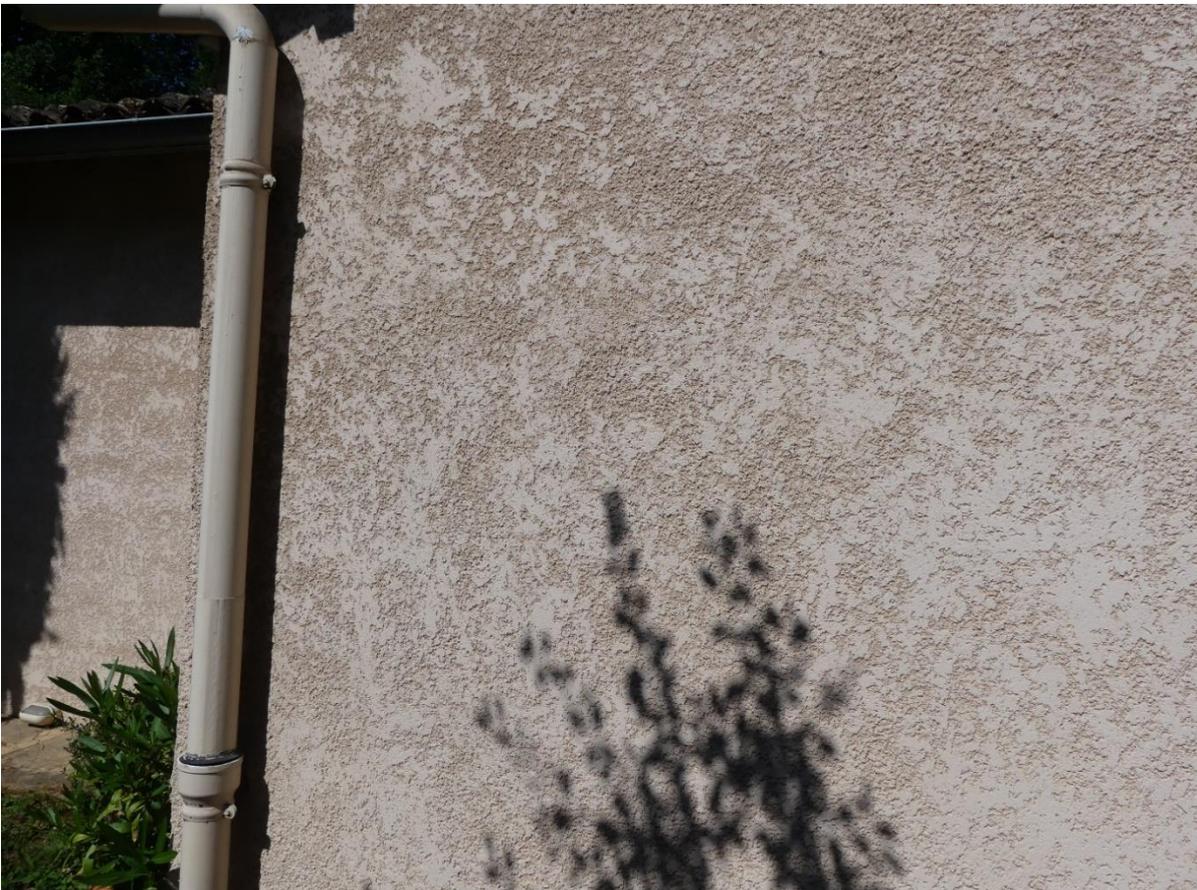
La façade forme une avancée. Celle-ci est crépie, en ordre. Je note la présence de deux fenestrons à l'étage, et d'une fenêtre correspondant à la chambre de l'étage.

Le crépi est en état d'usage.

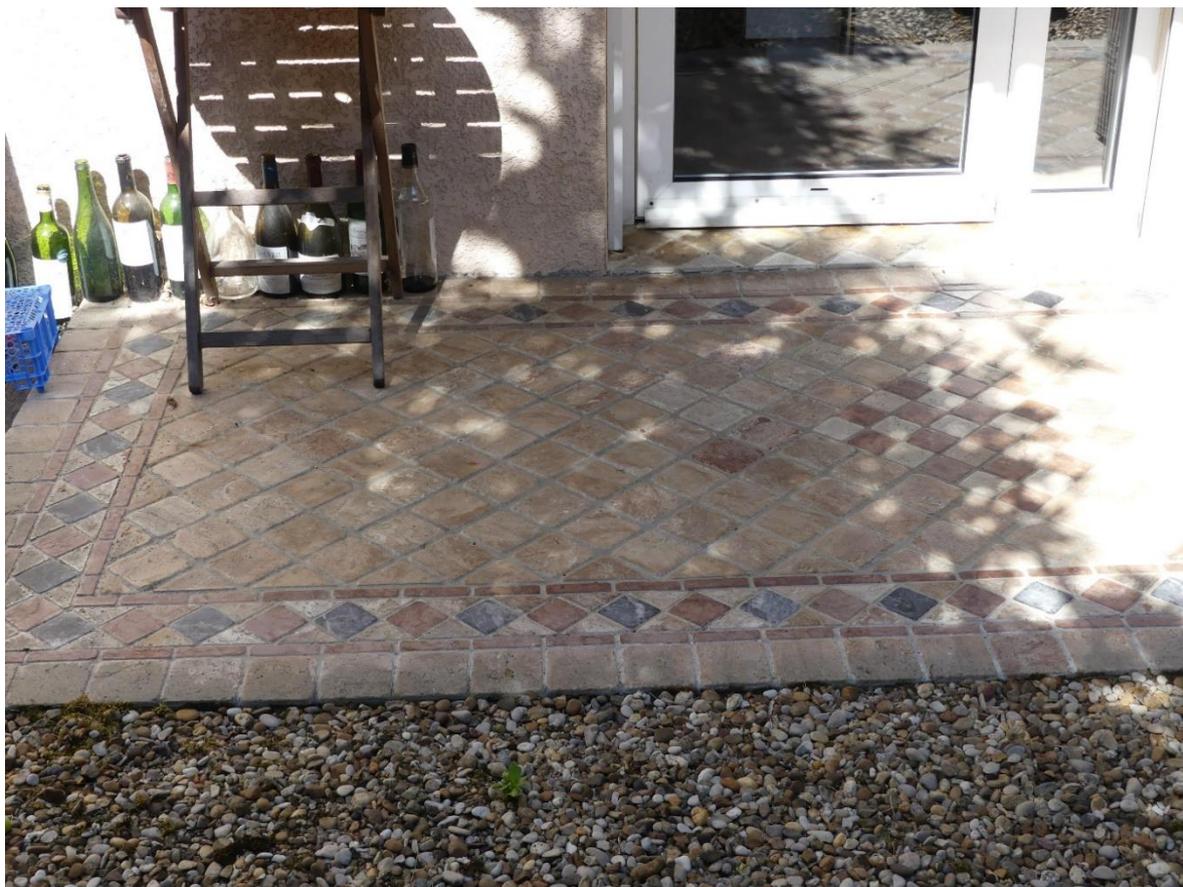
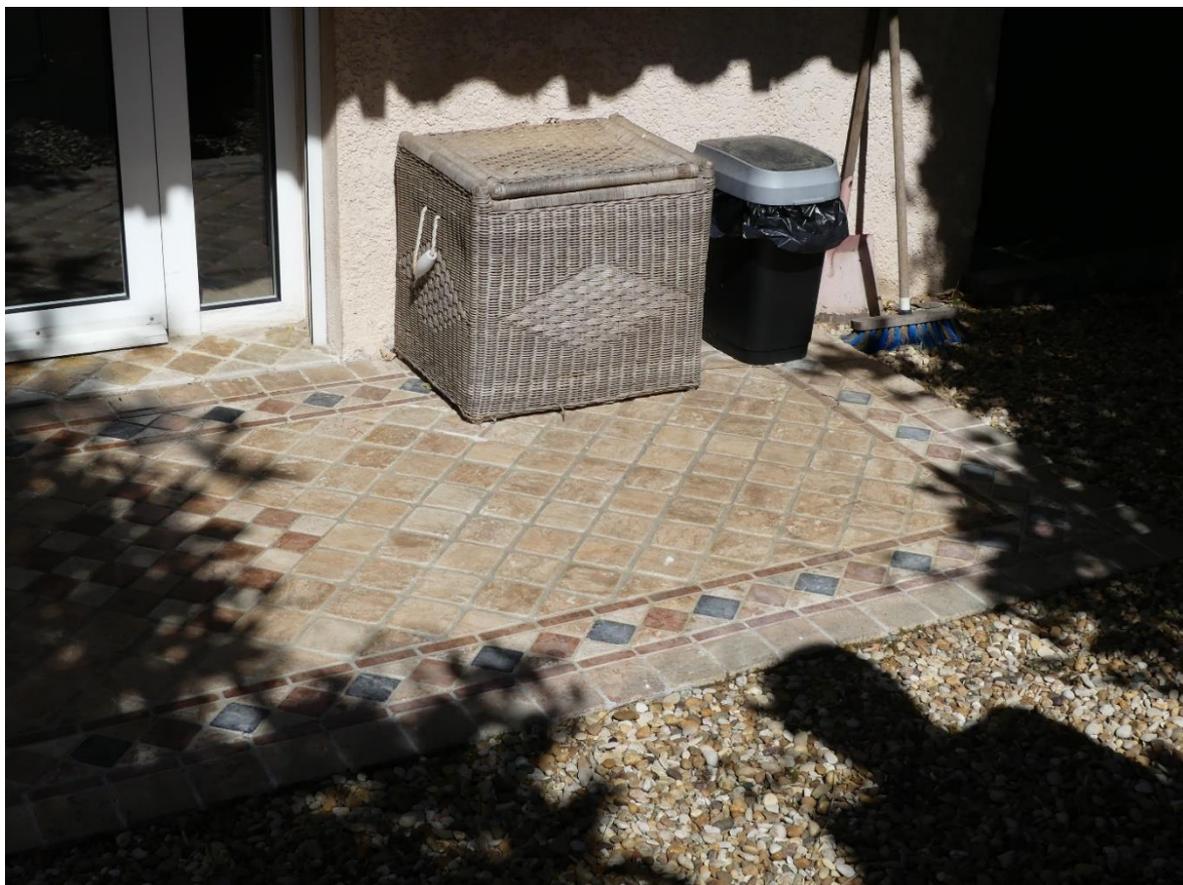
Terrasse Est :

Au niveau de la cuisine, la terrasse Est est constituée d'un carrelage en ordre. La cuisine est équipée d'une porte-fenêtre toute hauteur, avec imposte. L'ensemble est en ordre.

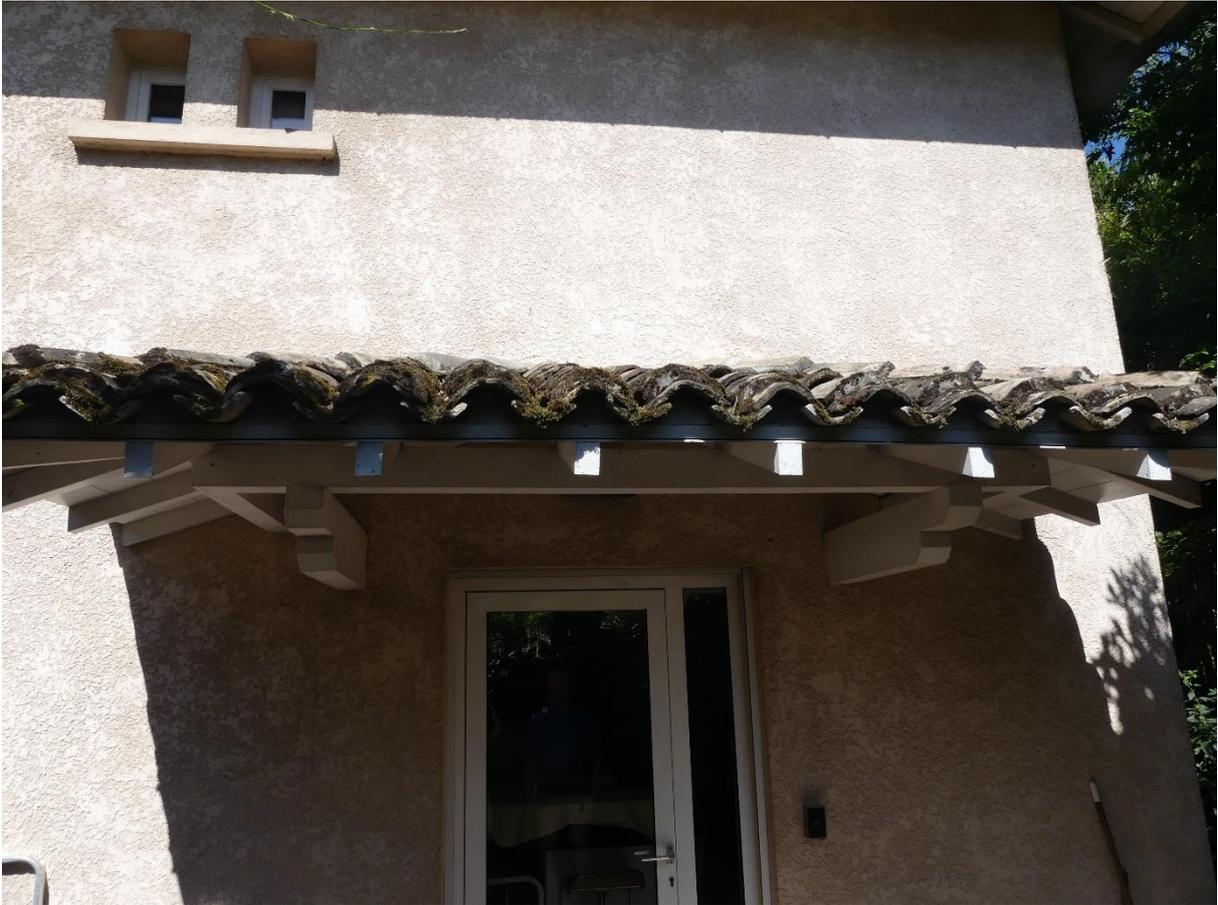
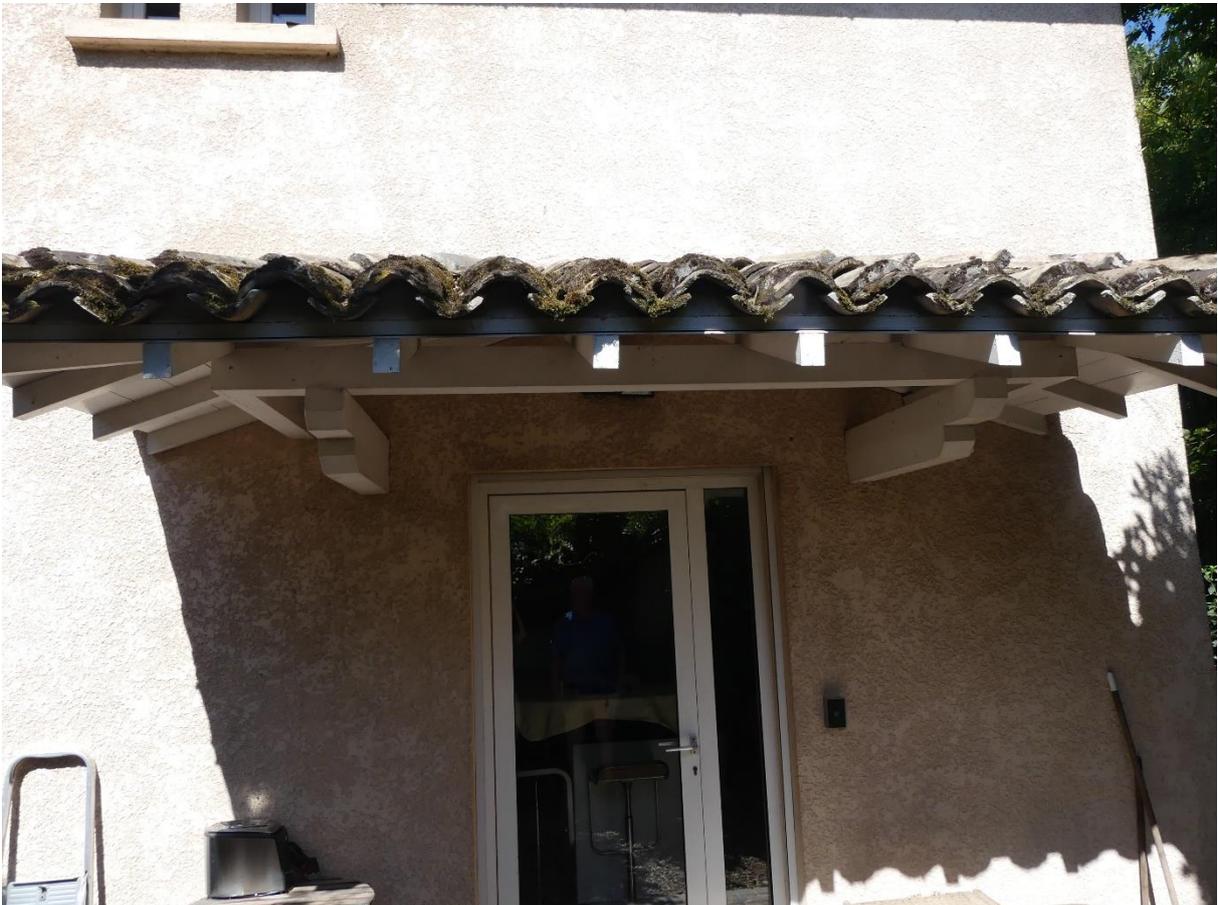
Je note la présence d'une avancée entuilée. Les tuiles sont en état ancien.
