PROCÈS – VERBAL
DE CONSTAT

A l'effet de dresser le procès-verbal descriptif des biens immobiliers ci-après désignés sur la commune de MARCILLY D'AZERGUES (69380), 163, chemin de la Fuchette.

L'ensemble comporte une maison individuelle sur 3 niveaux, d'une surface habitable totale de **219,93 m²**, et un atelier d'une surface au sol de **5,25 m²**.

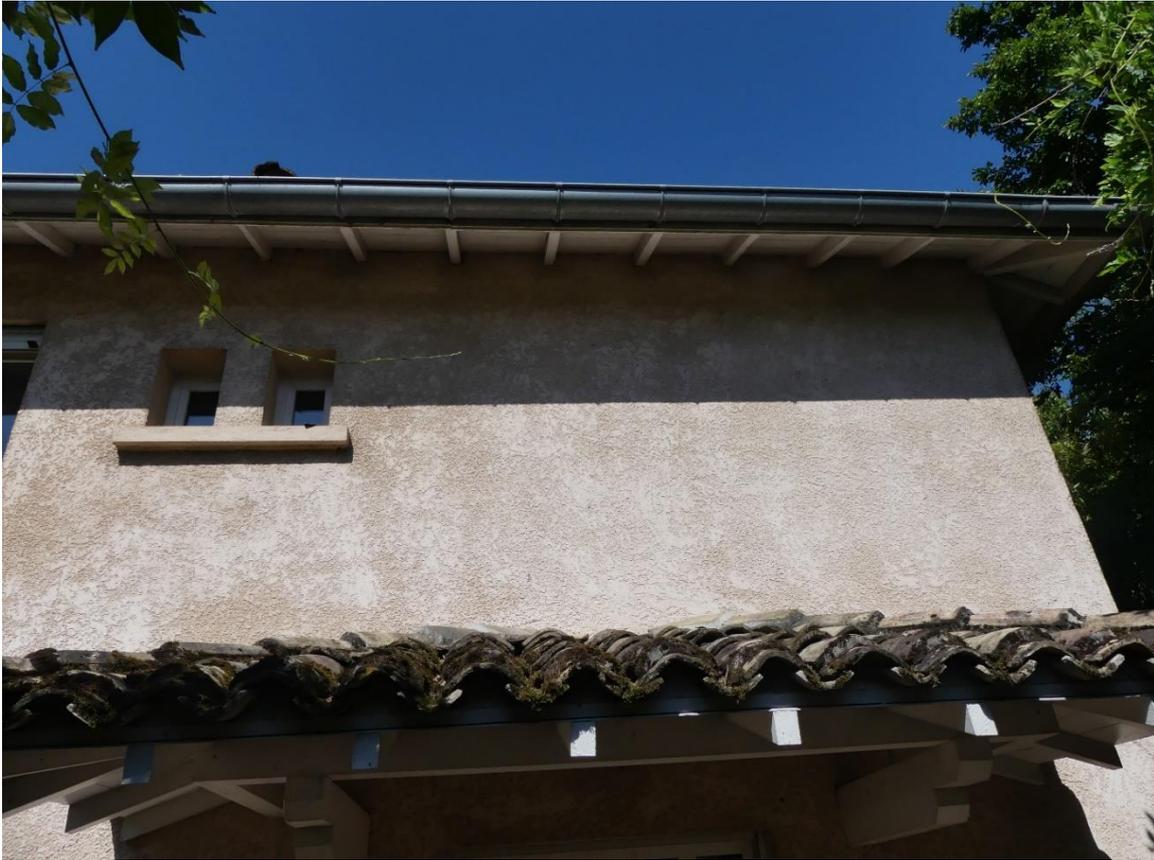
La façade toute hauteur est crépie, en état d'usage.

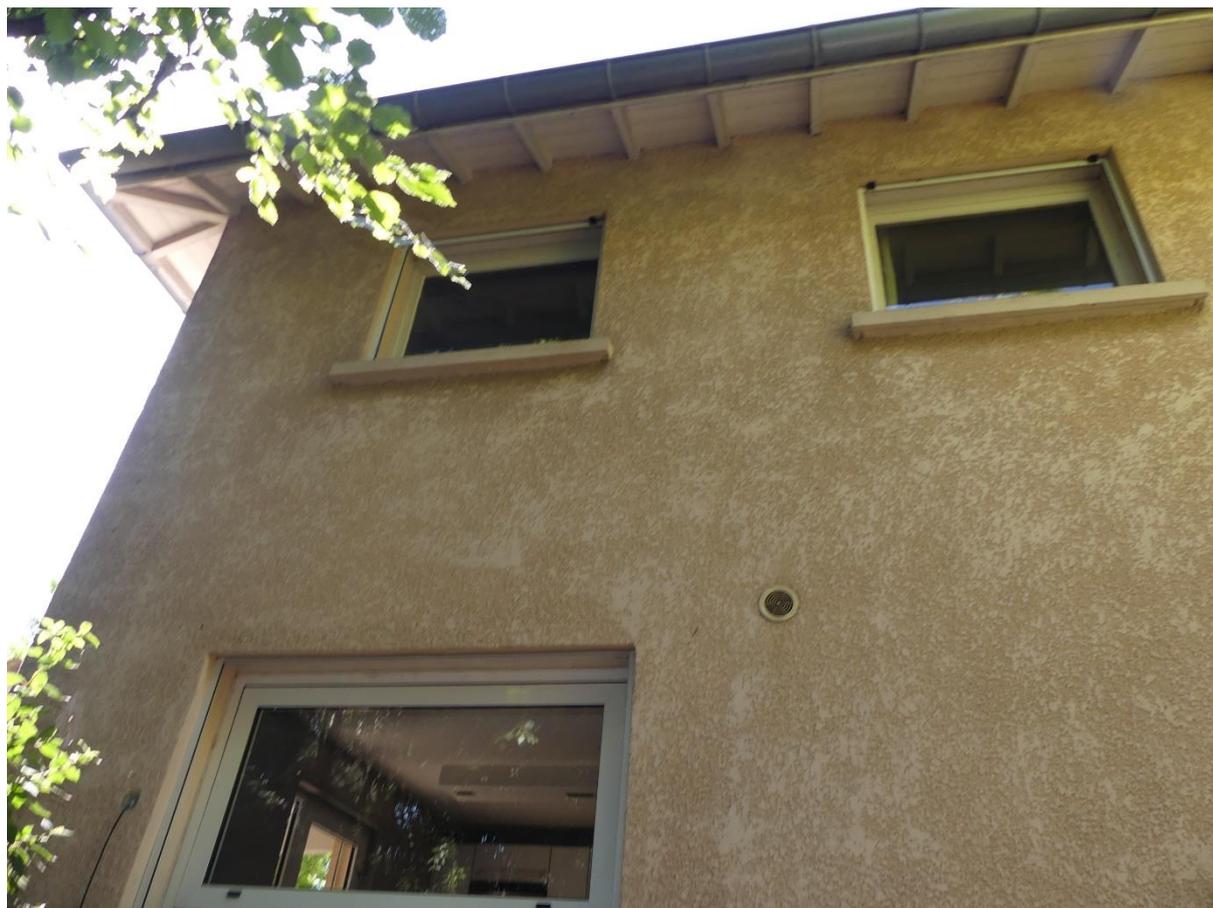
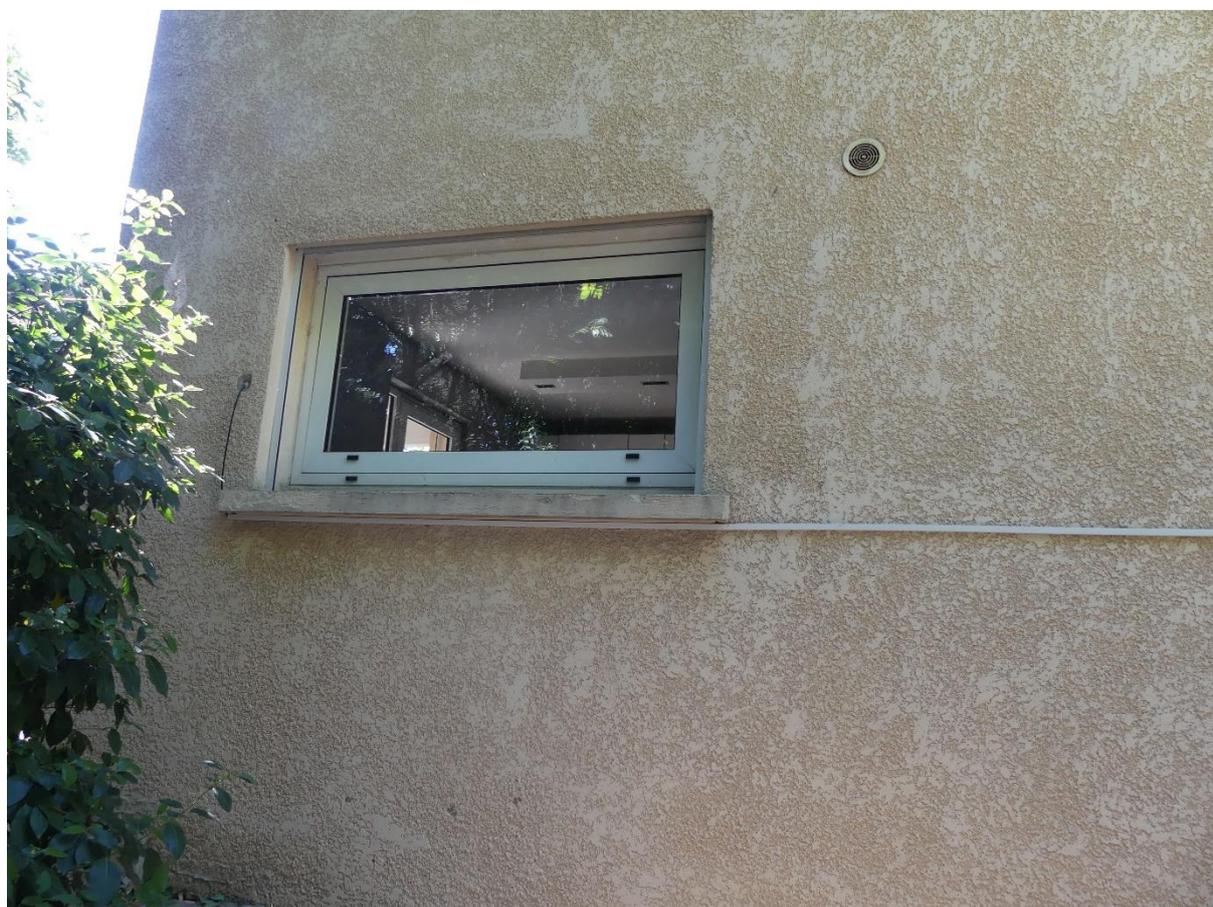
La façade est crépie, en état d'usage. Je progresse depuis la surface gauche en remontant sur la droite.

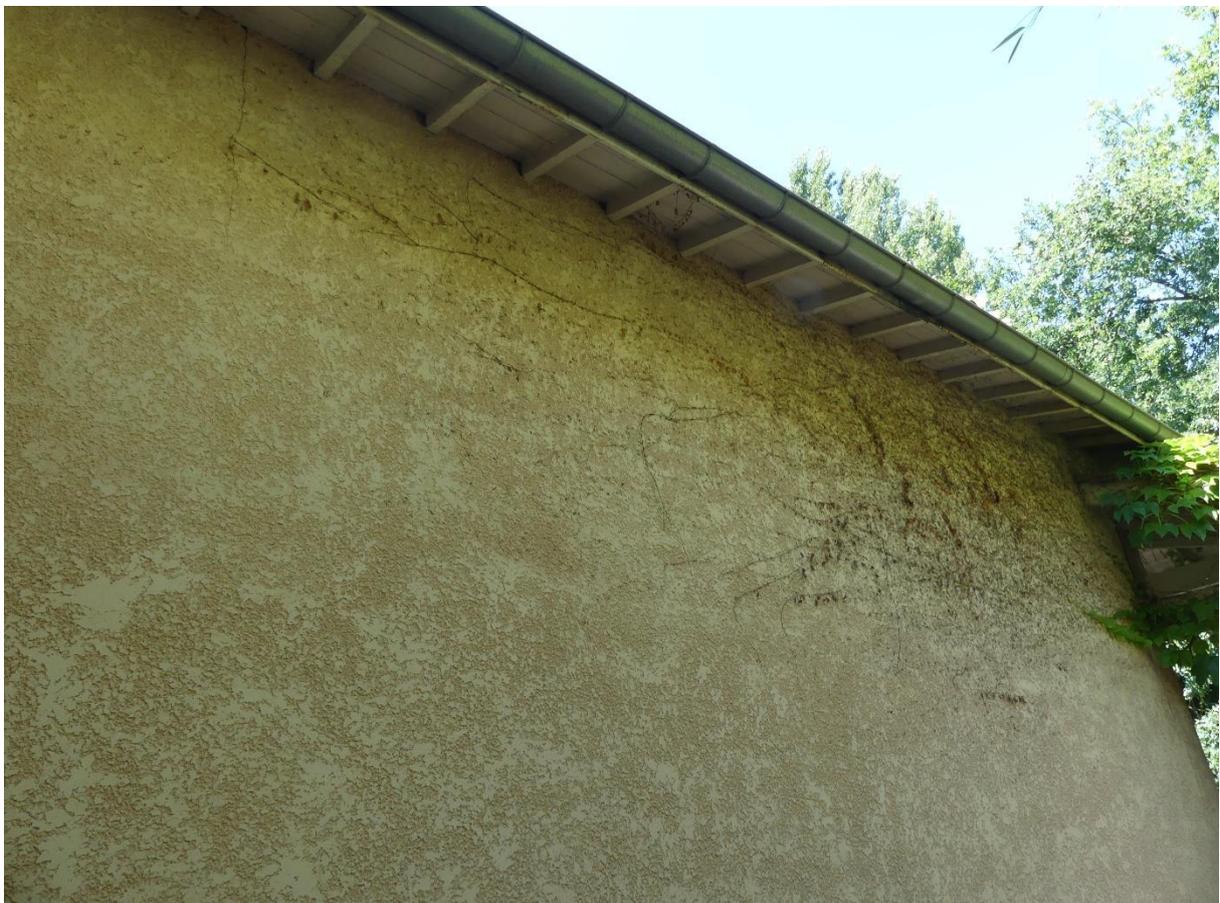
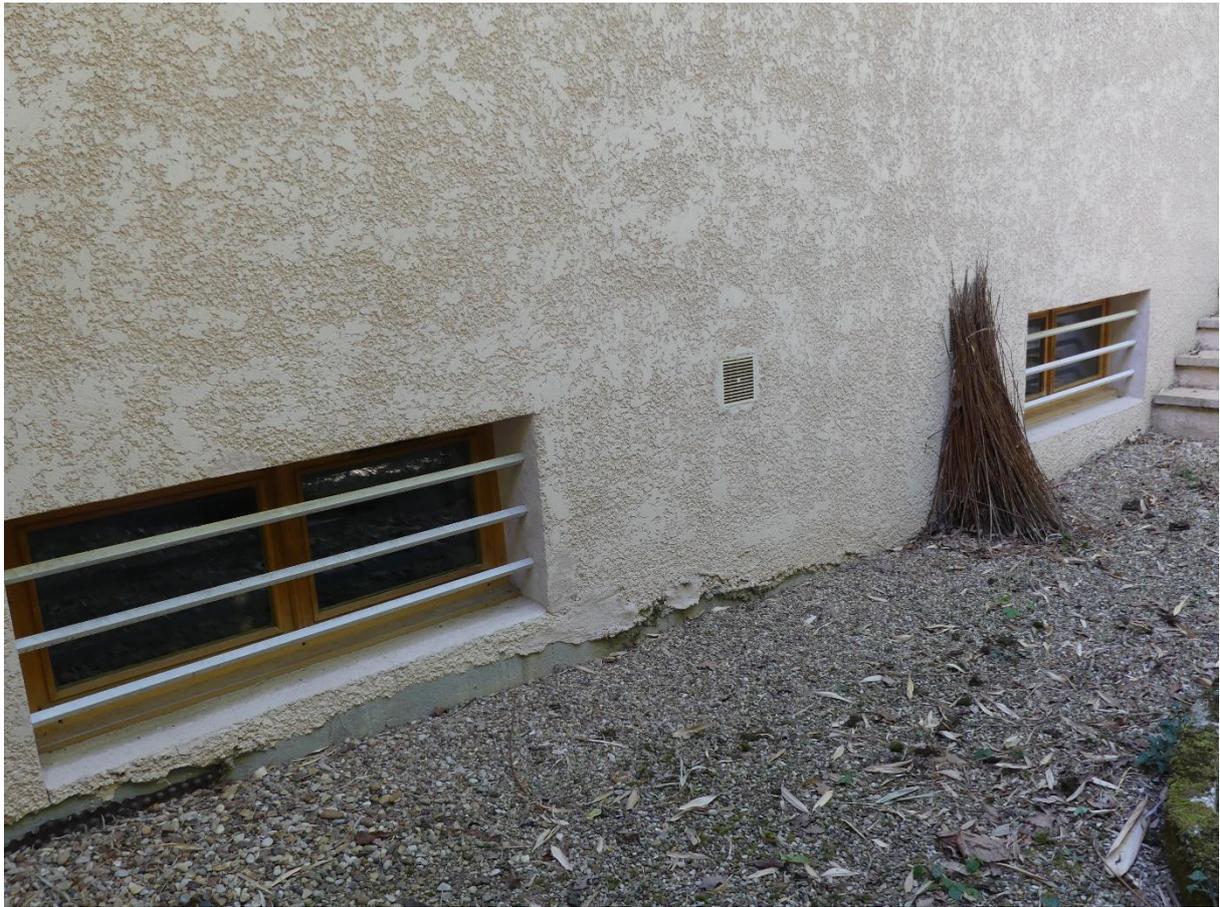
Dans la continuité, le bâtiment est crépi. Il est en état d'usage, disposant de deux fenêtres en partie basse avec barrières anti-intrusion. Le crépi est en état d'usage.

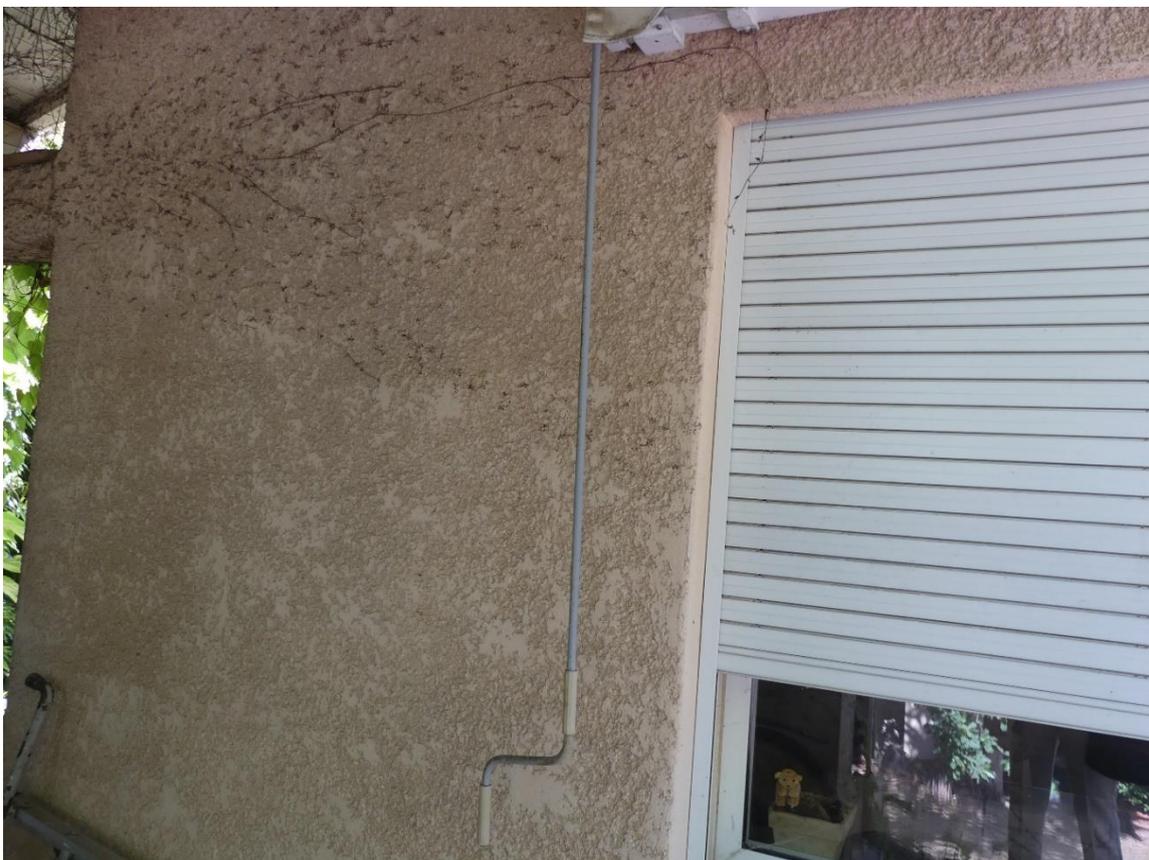
Façade orientée côté Ouest

La surface qui rejoint la terrasse principale orientée côté Sud est équipée d'une fenêtre avec volet roulant. Celui-ci est électrique, en état de fonctionnement.

La façade est crépie, en état d'usage.

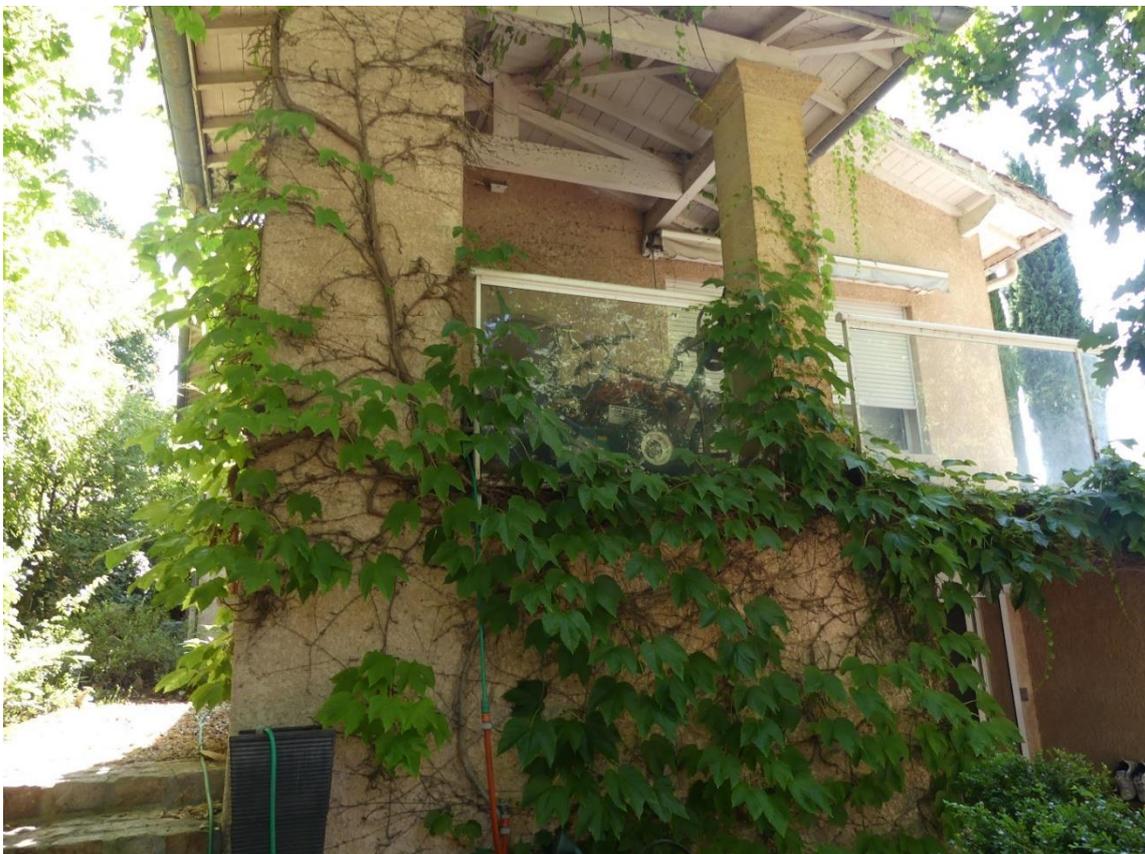
Façade Ouest :

Celle-ci est délimitée par des garde-corps correspondant à la terrasse supérieure. Les façades sont crépies, en état d'usage.

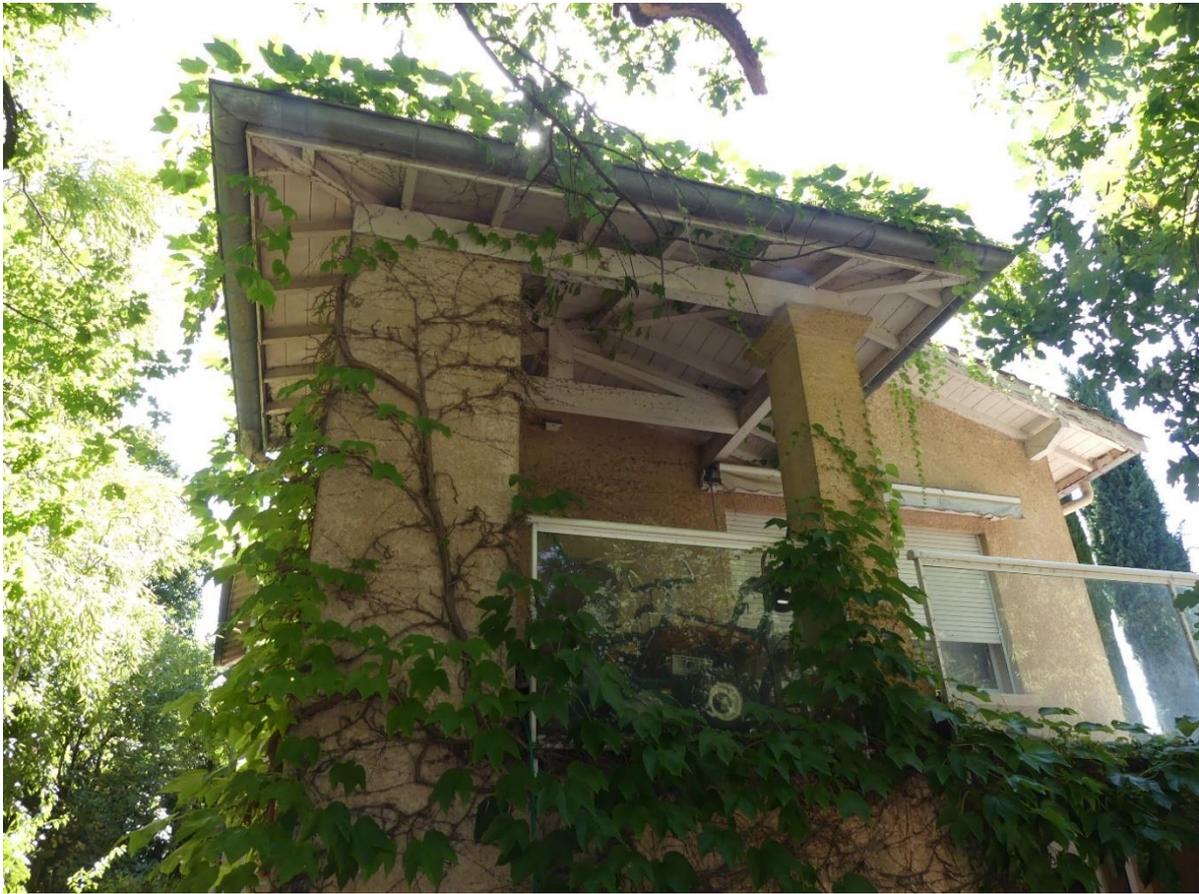
Je note la présence d'une porte d'accès vitrée. Il s'agit d'une porte coulissante, en bon état. Celle-ci dispose d'un volet roulant électrique, en état de fonctionnement.

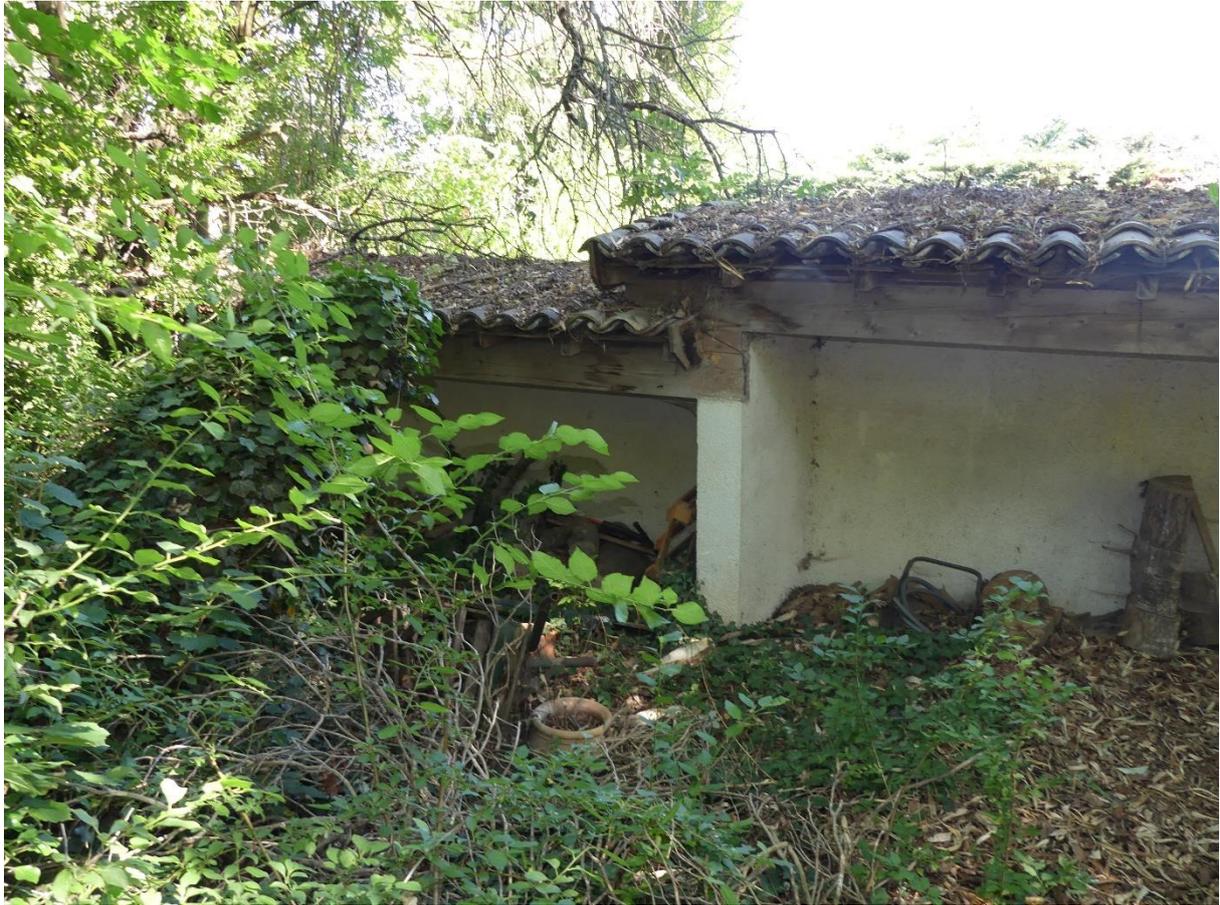
Face à l'accès au sous-sol, je note la présence d'un rangement comportant deux dégagements, en état d'usage.
