PROCÈS-VERBAL DE CONSTAT

A l'effet de dresser le procès-verbal descriptif des biens immobiliers ci-après désignés sur la commune de **VILLEURBANNE (69100), 29 rue Léon Blum.**

LOGEMENT – LOT N°12

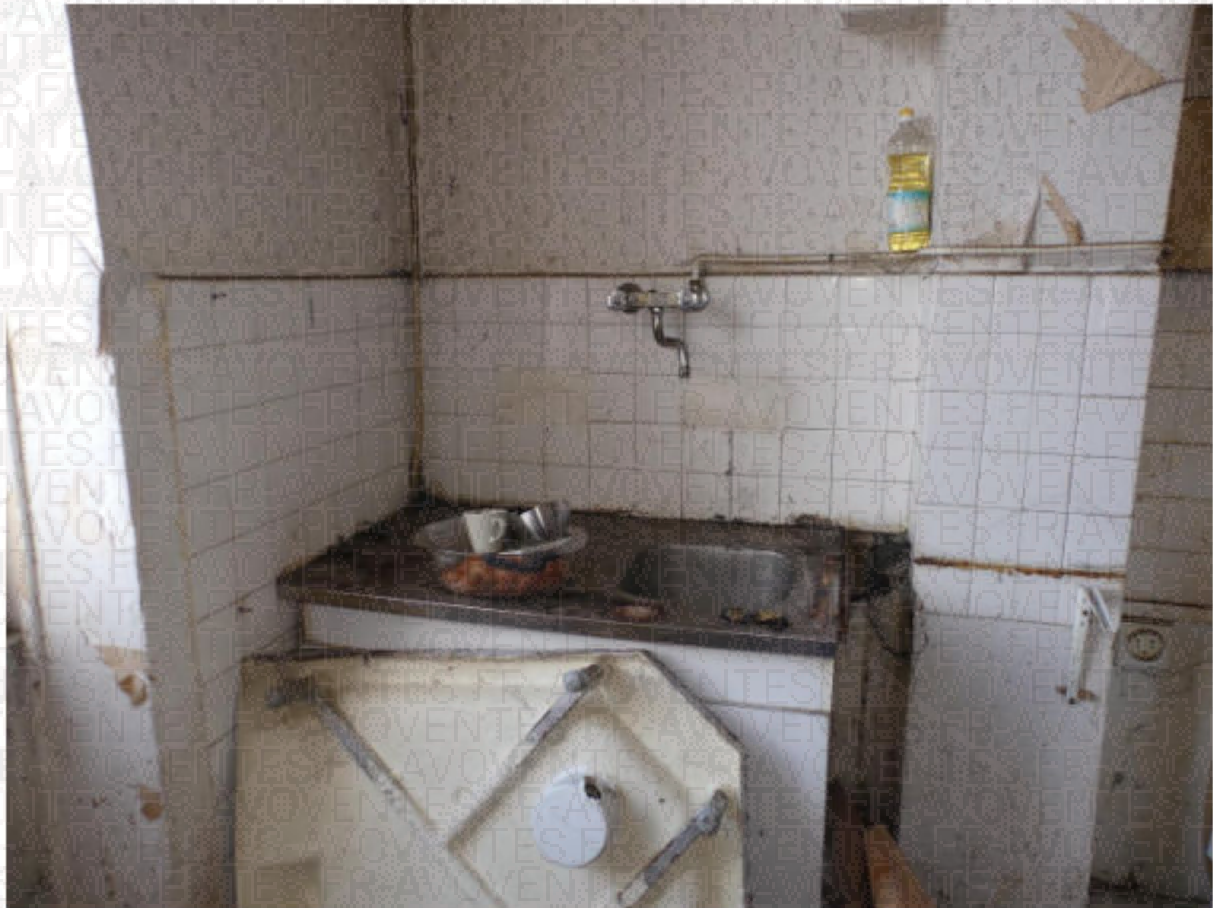
Au niveau de l'évier, j'observe une surface faïencée. L'ensemble est en état ancien.

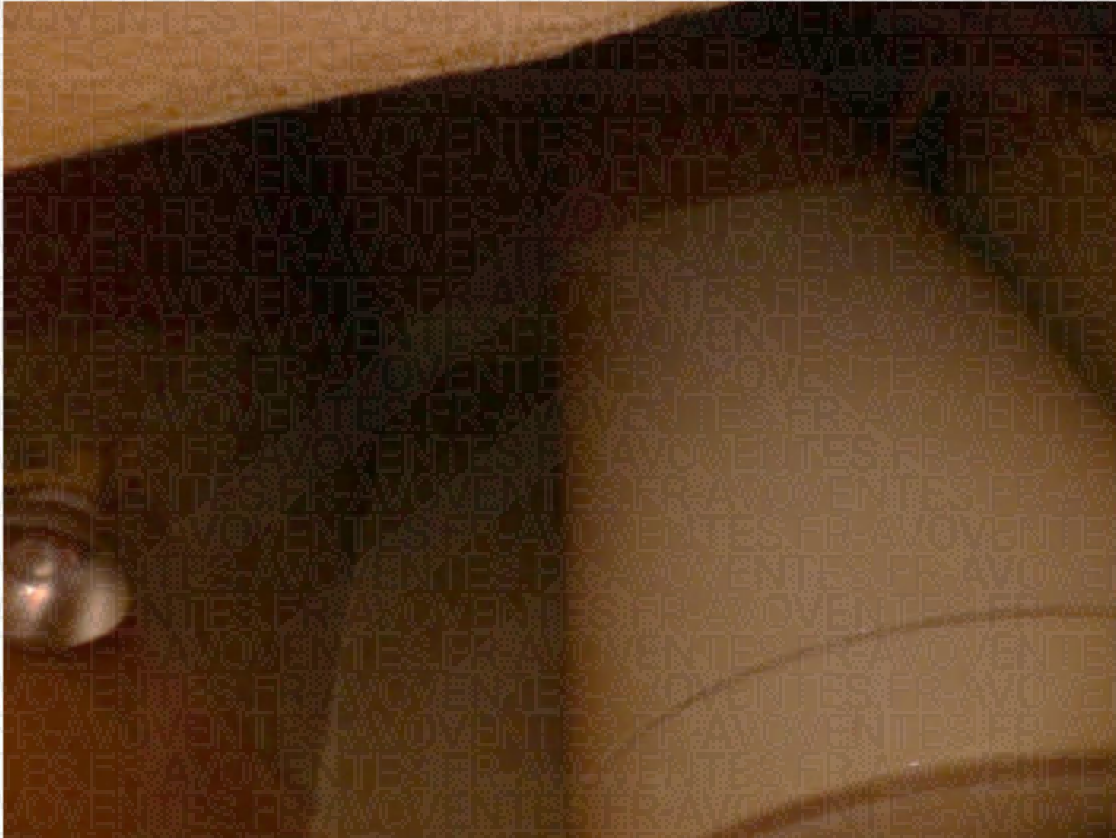
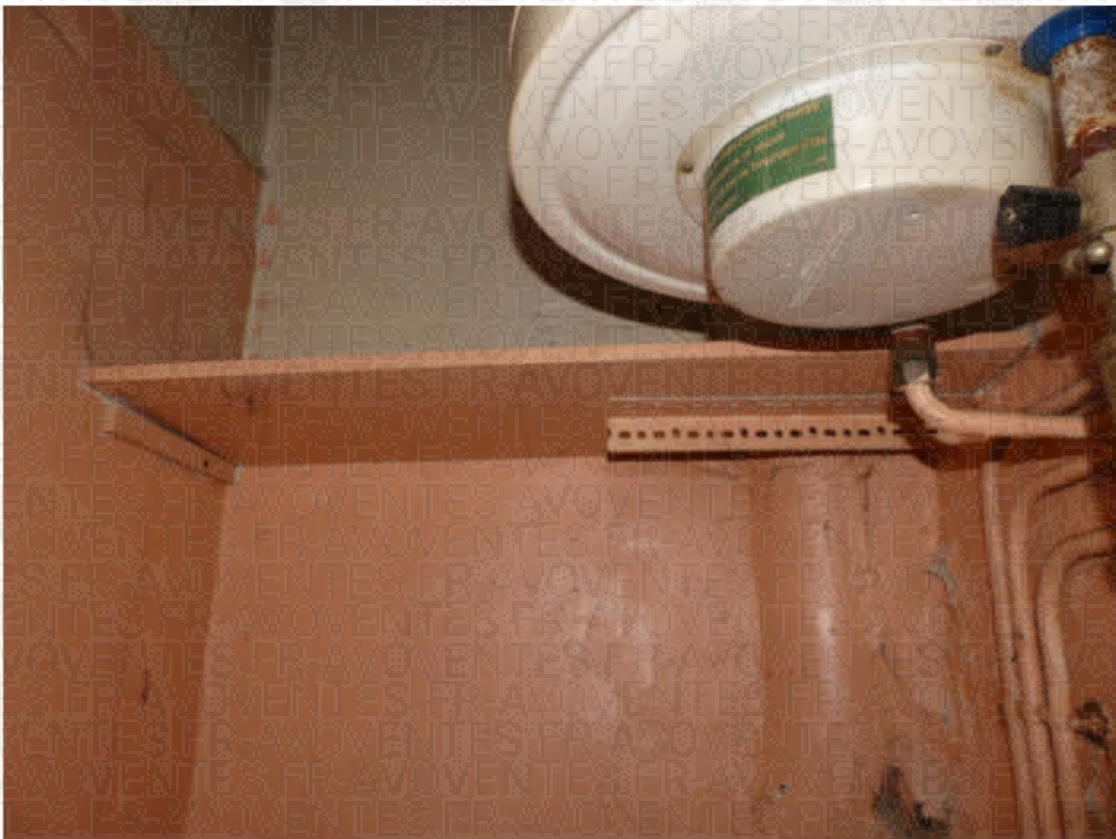
Toilettes (Surface : 0.98 m² loi Carrez + embrasure : 0.31 m²)

Les lieux sont en état ancien. Les toilettes intègrent un chauffe-eau. Les parois sont peintes, marquées par de nombreuses craquelures.

Je note la présence d'une colonne d'eau usée, qui circule à l'arrière des toilettes. Celle-ci est en état ancien. Les toilettes sont totalement inutilisables en état.

Le sol est habillé d'un revêtement plastique, en état ancien.

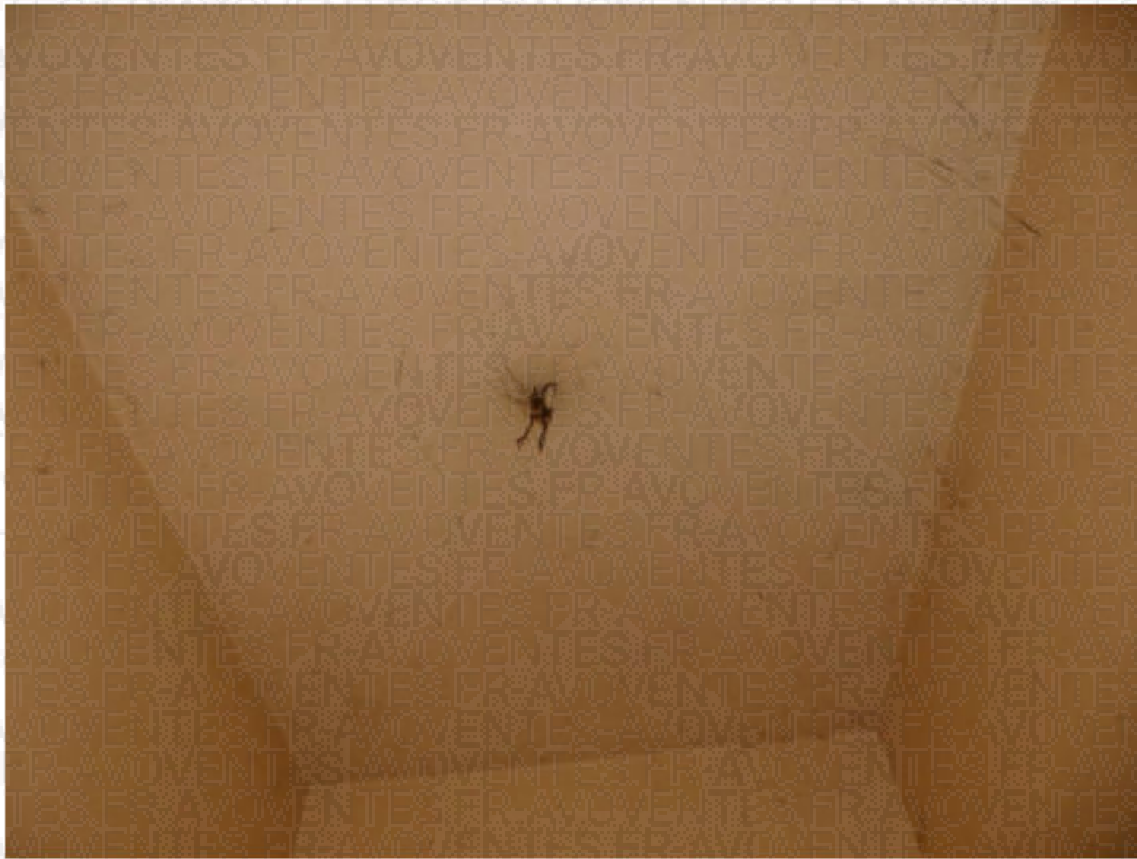
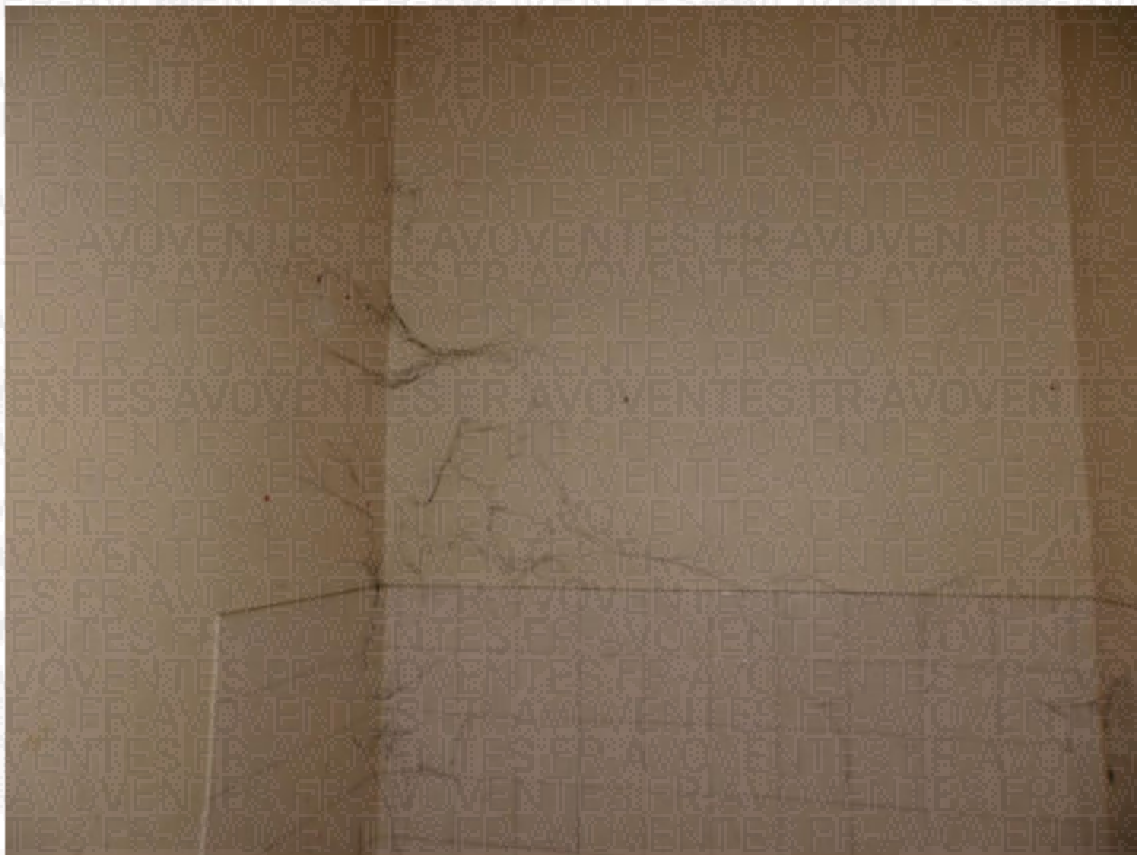
Salle de bains (Surface : 4.05 m² loi Carrez)

Le plafond est entoilé et peint, en état ancien. Les parois sont entoillées et peintes, en état ancien. J'observe un faïençage au niveau de la baignoire.

Le sol est revêtu d'un plastique en mauvais état. Je note la présence d'un lavabo en émail blanc et d'une baignoire. L'ensemble est en état usagé, et non utilisé depuis de nombreuses années.

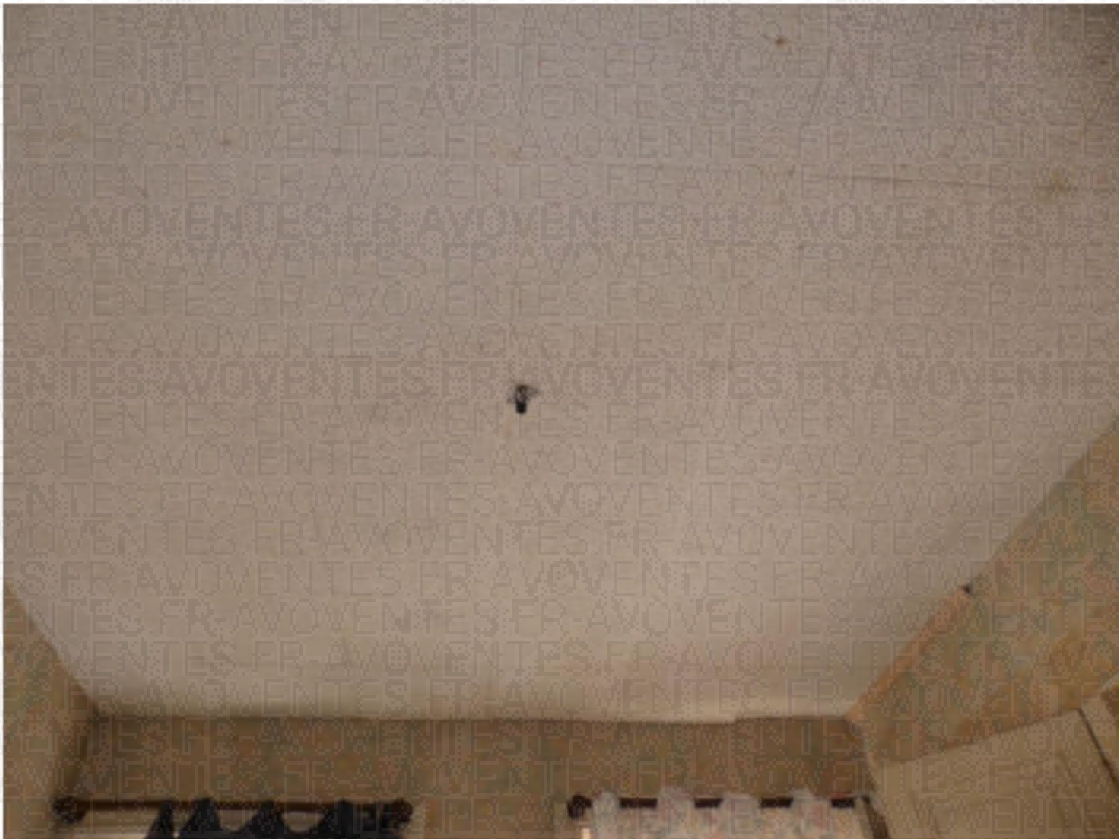
Salon (Surface : 13,08 m² loi Carrez + embrasure : 0,55 m²)

Le plafond est constitué de dalles de polystyrène. Les parois sont tapissées. Le sol dispose d'un revêtement en plastique. L'ensemble est en mauvais état général. Je note également l'implantation d'une cheminée. Celle-ci est bouchée. Les montants sont en marbre, avec plaque stratifiée centrale.

De part et d'autre, je note la présence de placards muraux. Les boiseries sont en état ancien. Les placards ne comportent aucune clé. Ils disposent de penderies et d'étagères.

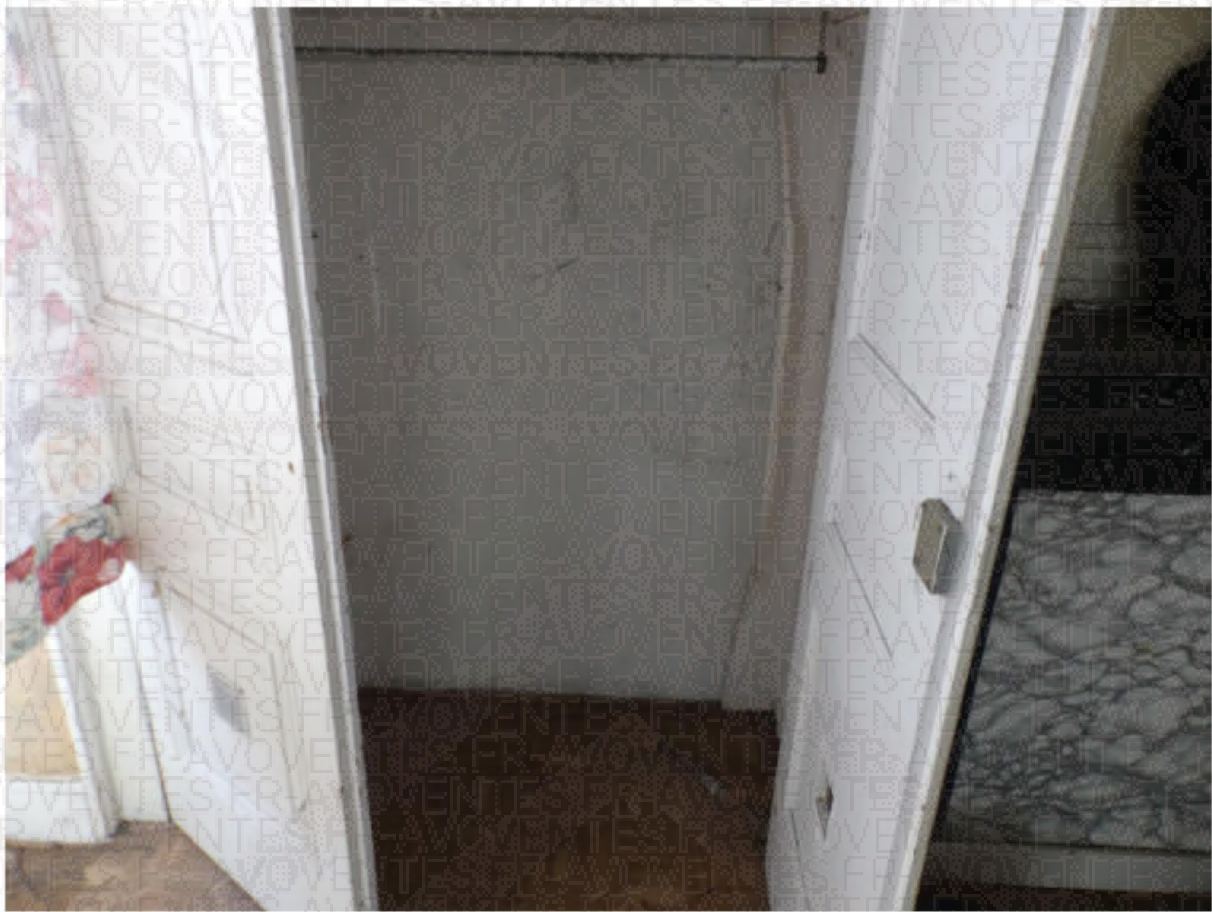
Alcôve côté salon (Surface : 3,63 m² loi carrez)

Le plafond dispose de dalles de polystyrène, en état ancien. Les parois sont tapissées, en état ancien. Le sol est revêtu d'une surface en plastique, en état ancien. Je note la présence d'une porte, qui donne sur l'entrée.

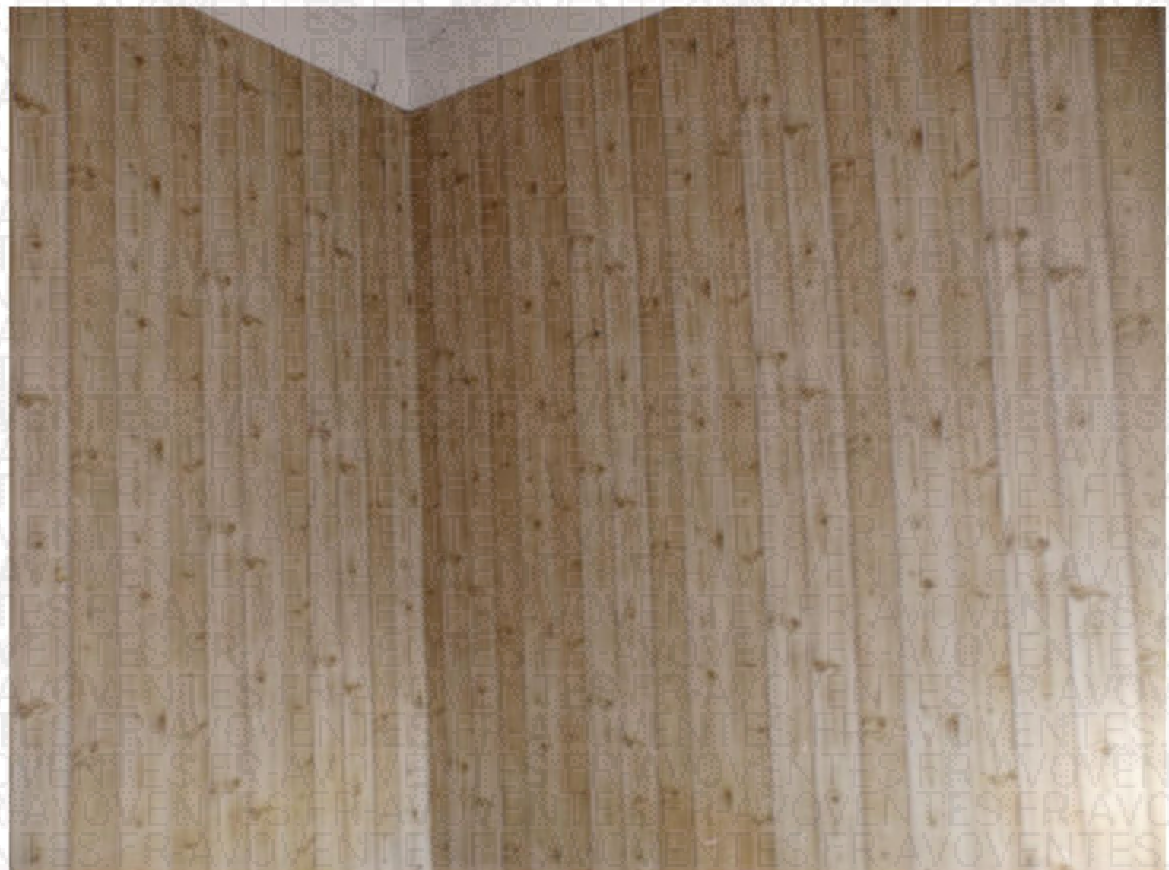
Chambre (Surface : 8,41 m² loi Carrez + embrasure : 0,26 m²)

Le plafond est peint, en mauvais état. Les parois sont tapissées, en mauvais état. Le parquet est en mauvais état. De la même façon la chambre dispose d'une fenêtre aux vitrages, en mauvais état.

La fenêtre de la chambre donne également sur la rue Léon Blum. Les lieux sont en état usagé.

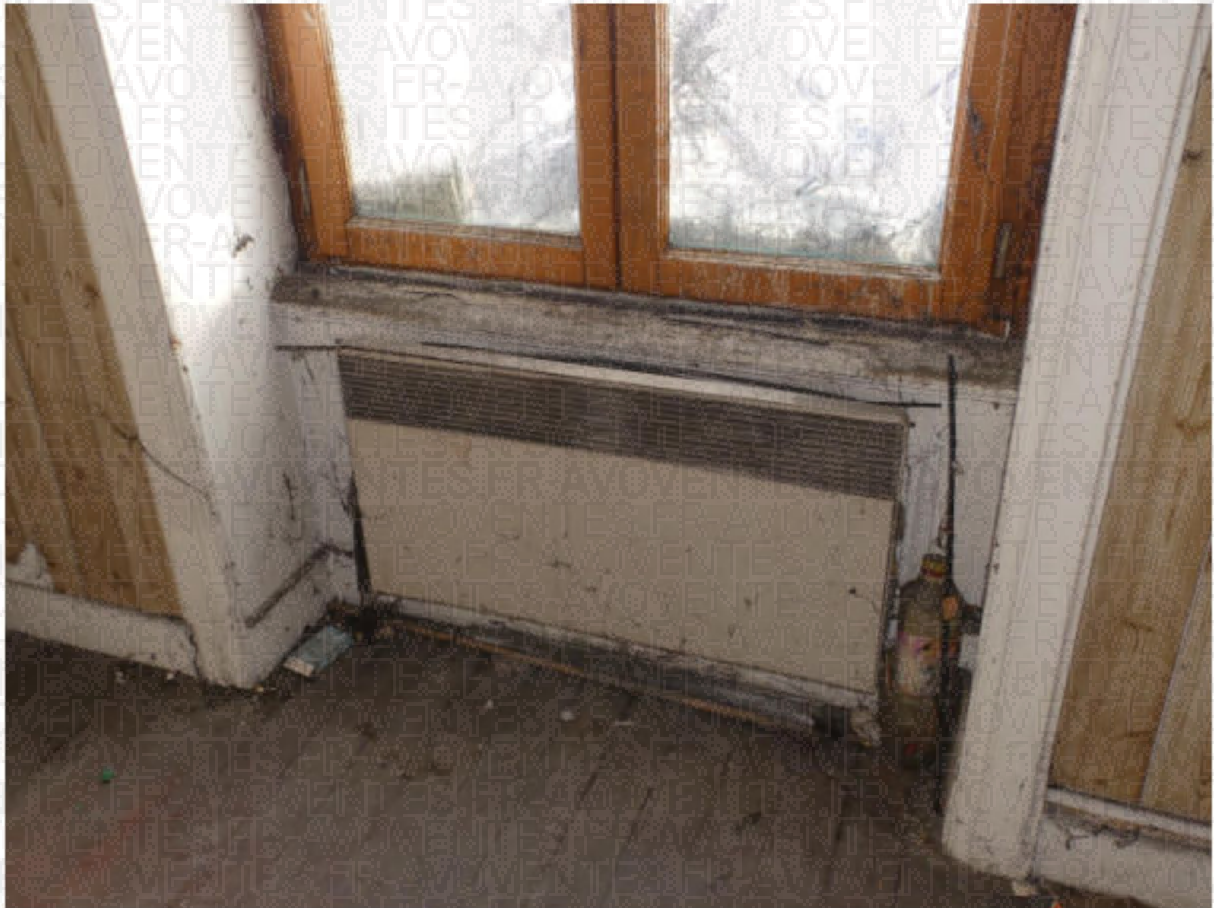
La pièce est chauffée à l'aide d'un radiateur électrique, reposant sur un soubassement aux boiseries, en état usagé.

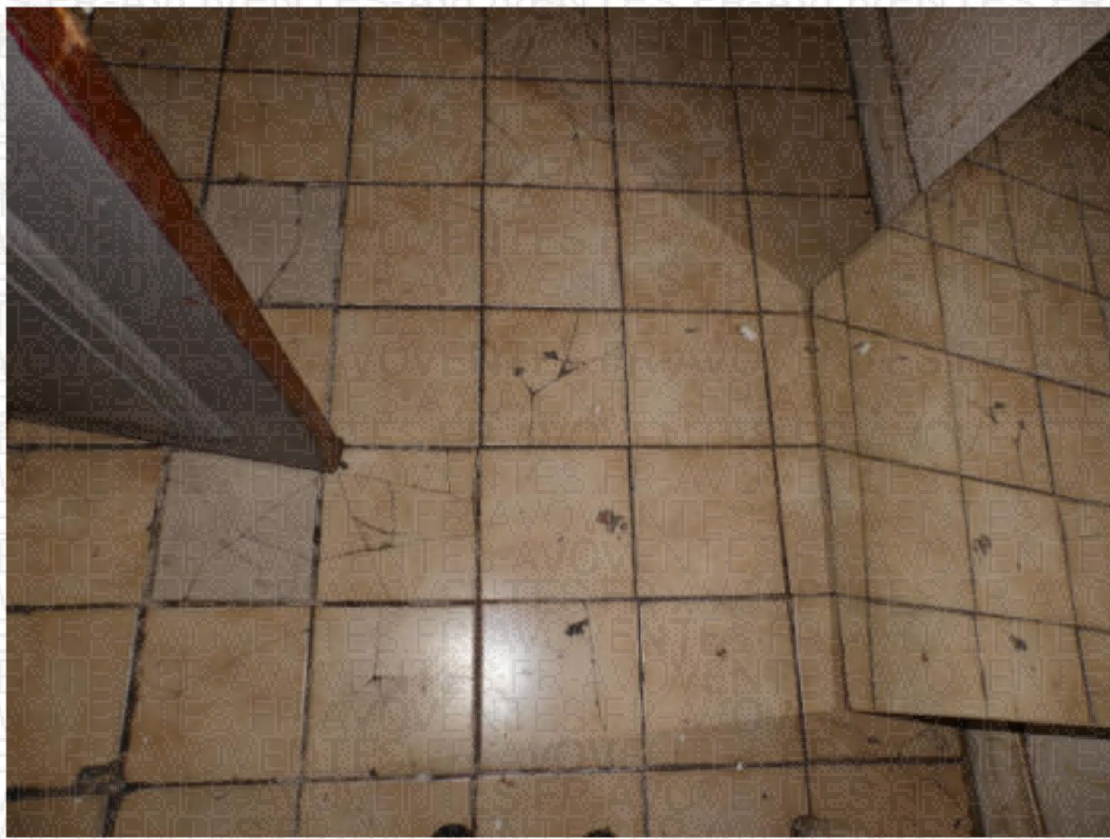
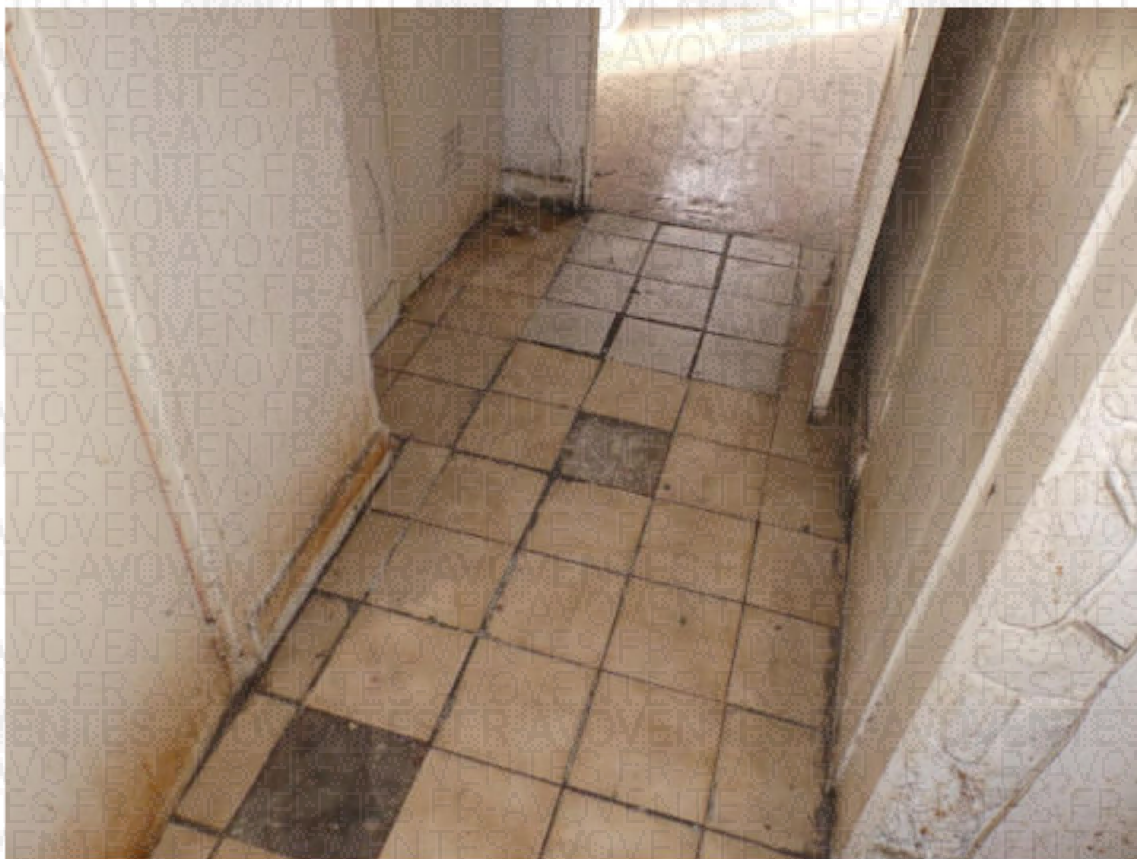
Entrée (Surface : 5,14 m² loi Carrez + embrasure : 0,25 m²)

Le plafond dispose d'une dalle de polystyrène en état ancien. Les parois sont tapissées, en état ancien. Le sol est carrelé, en mauvais état. Celui-ci est fissuré en de nombreux endroits.

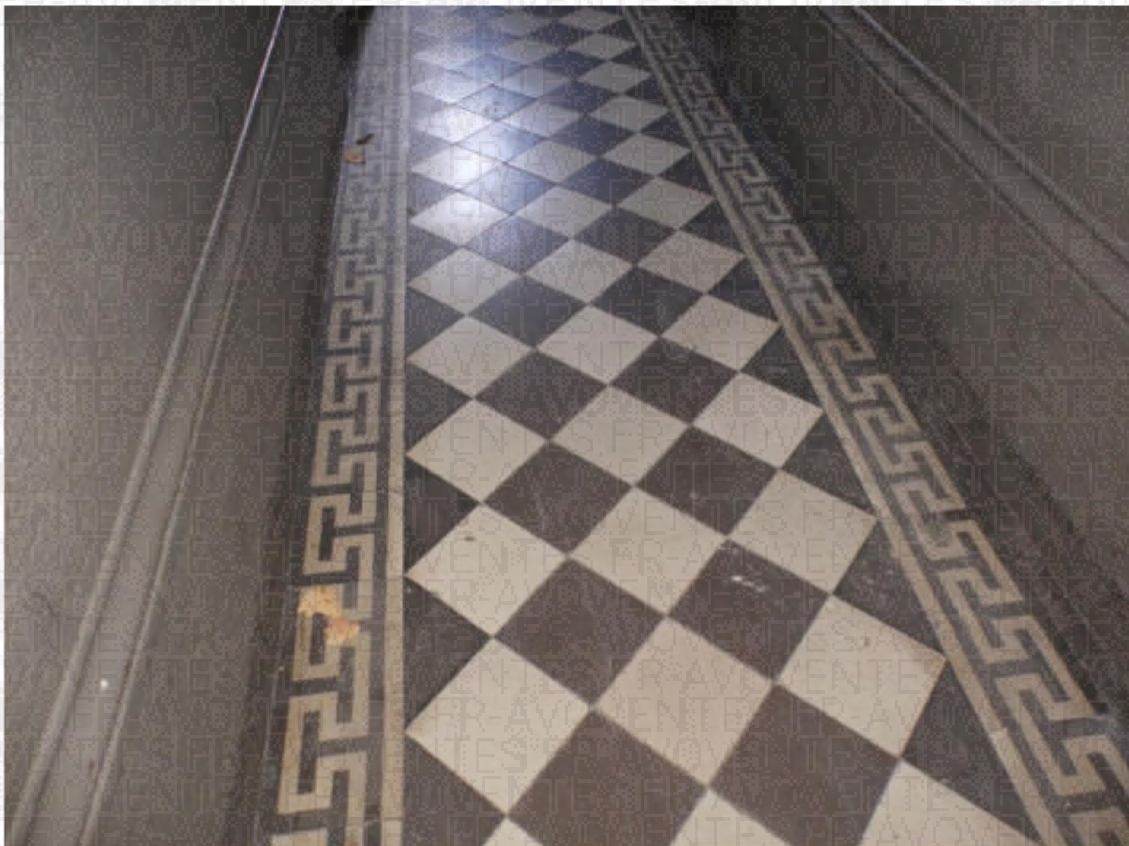
Hall d'accès

Le plafond est peint, en état d'usage. Les parois sont entoillées et peintes, en état d'usage. Les soubassements sont en pierre. Le sol est constitué de tomettes anciennes.

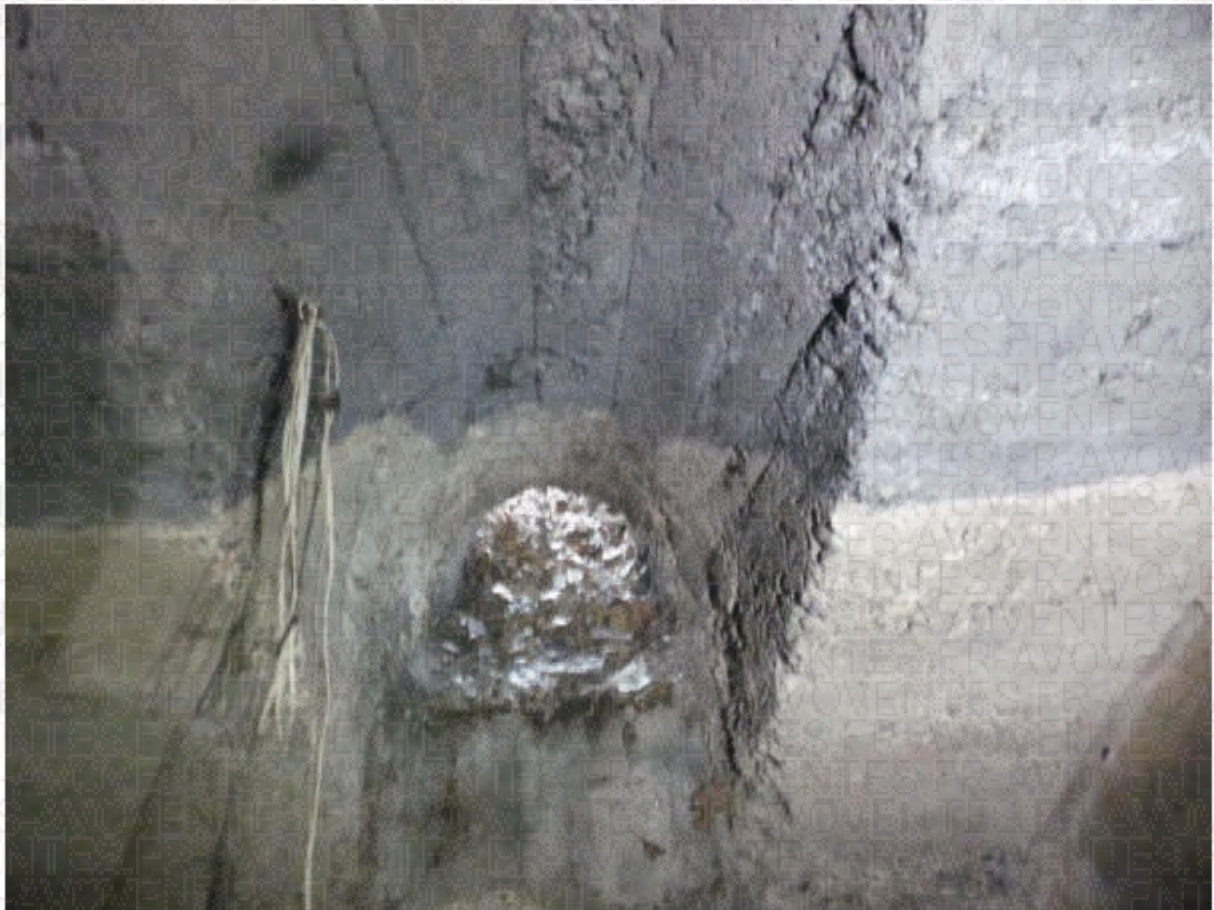
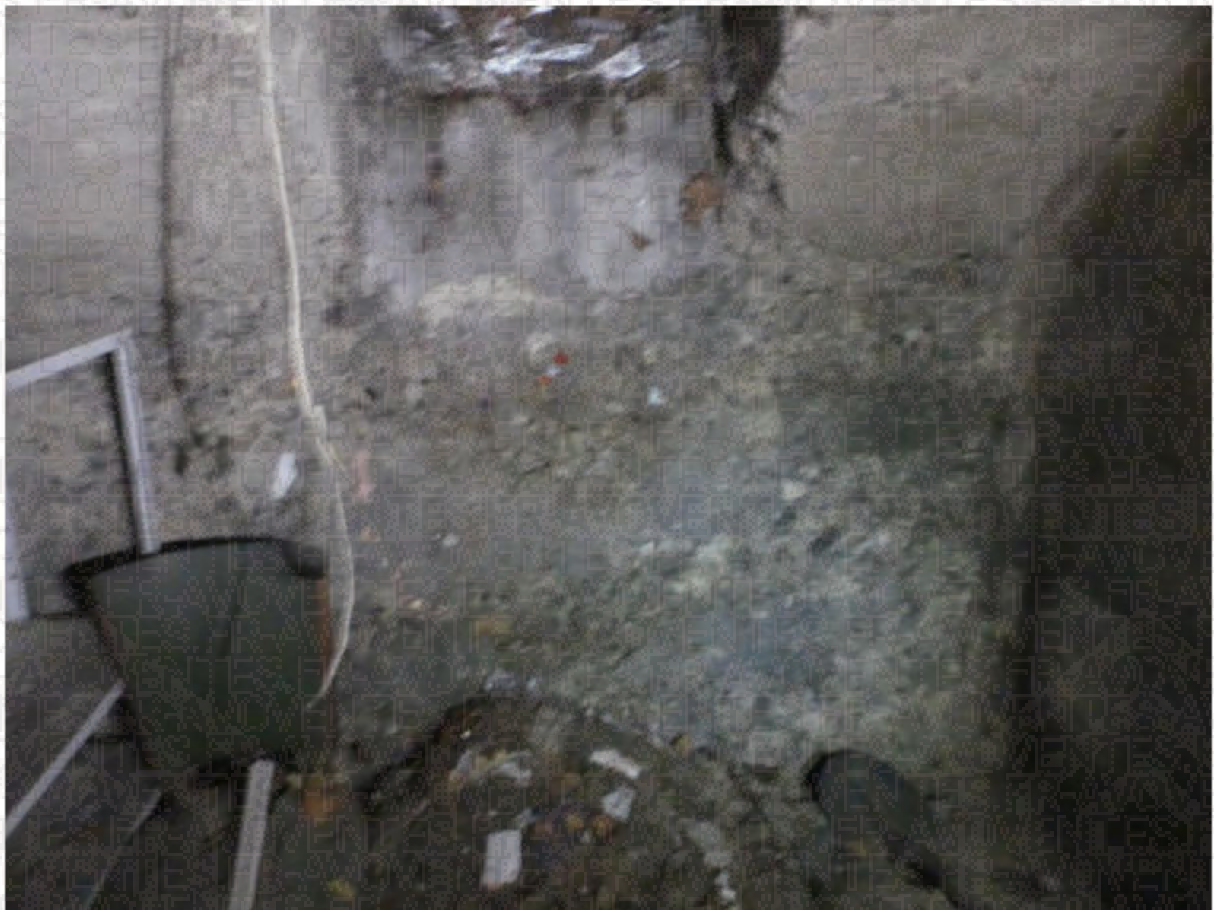
CAVE – LOT N°1

La cave est située sur le fond du couloir, sur la gauche. Les murs sont en pierre. J'observe une cloison en moellons, qui délimite les deux caves.

Il s'agit d'une cave voûtée avec soupirail. L'ensemble est encombré de planches, de petits débris, de chaises, d'étagères. L'ensemble est sans aucune valeur marchande.

La cave est ouverte à tous vents, comme l'ensemble des caves.
