## **PROCÈS-VERBAL DE CONSTAT**

L'an **DEUX MILLE VINGT-CINQ**  
et le **QUATRE DECEMBRE**

A l'effet de dresser le procès-verbal descriptif des biens immobiliers ci-après désignés sur la commune de **LIMONEST (69760), 513, rue Sans Souci.**

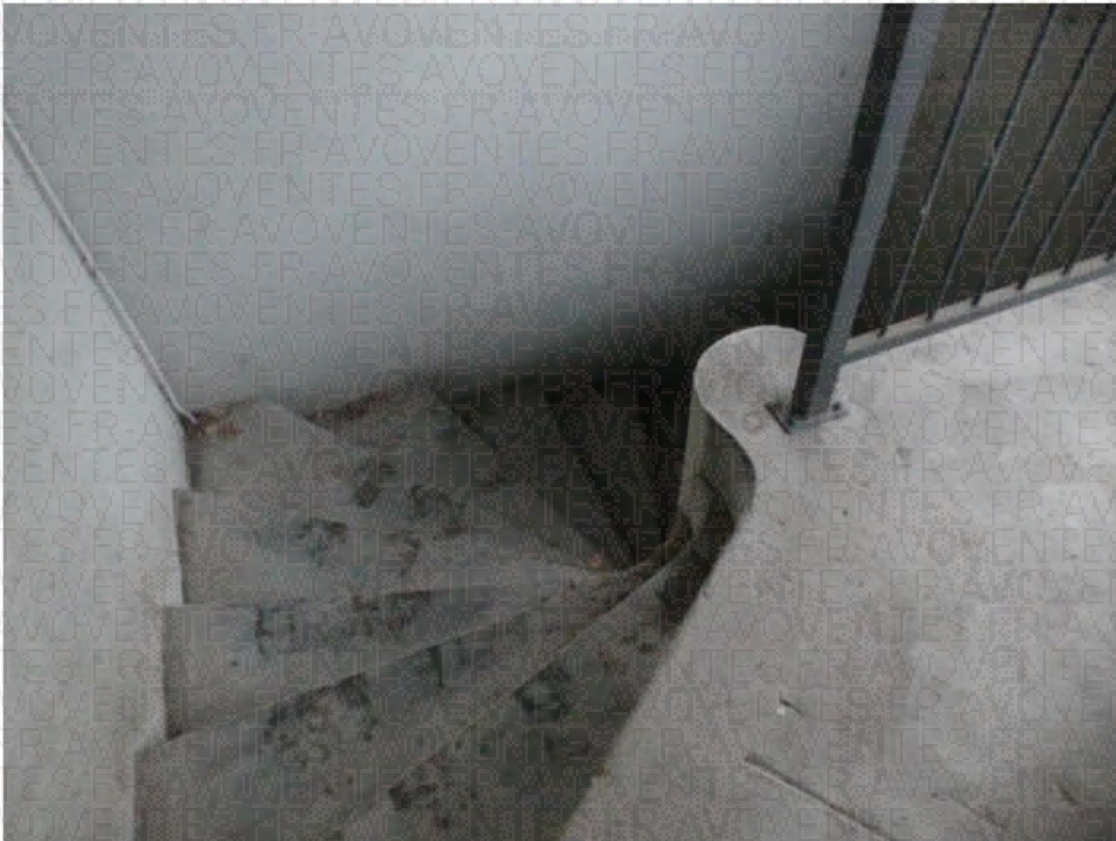
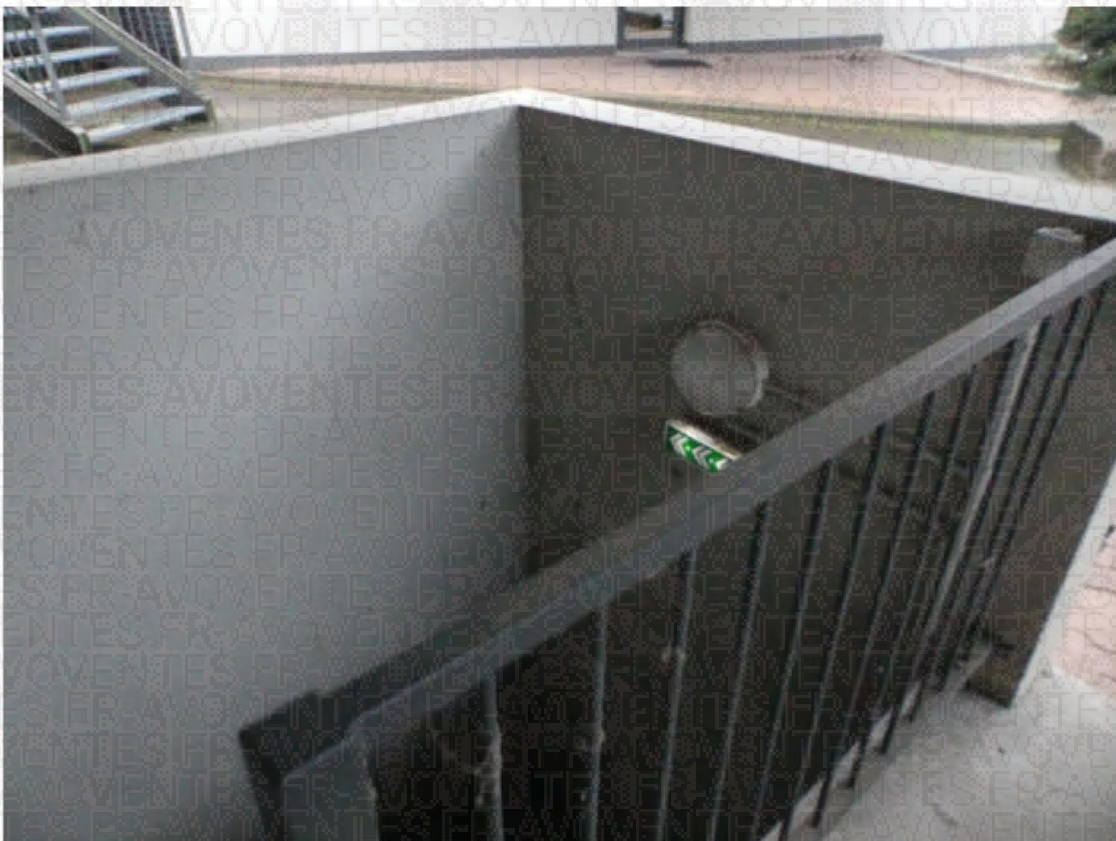
### LOT N°4 : LOCAL DE RESERVE

La réserve est desservie par un escalier en colimaçon qui permet d'accéder au sous-sol.

Le local est constitué d'un plafond en préfabriqué béton. Les murs sont montés en moellons. Le sol est constitué d'une dalle. Les mesures sont prises. L'espace est encombré.

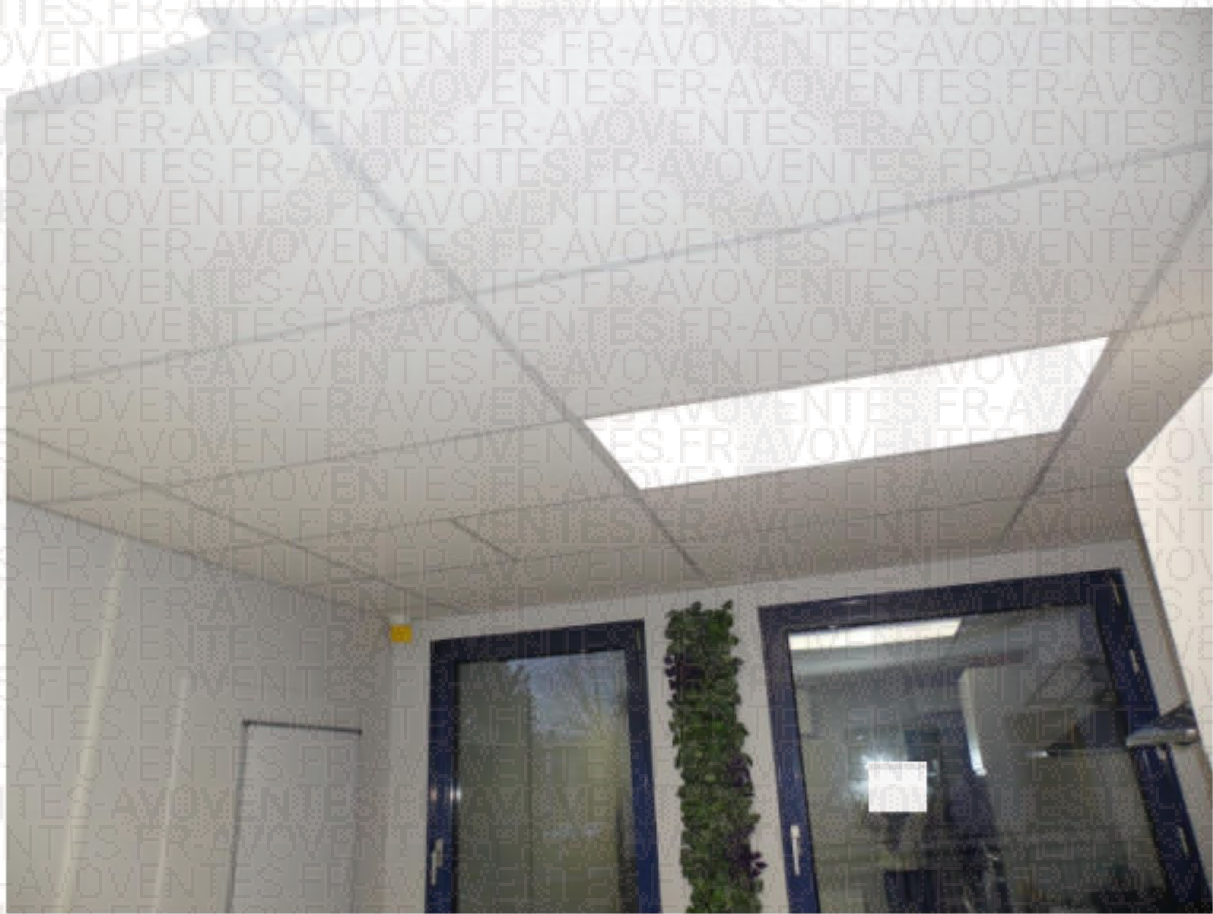
#### Salle à usage de réfectoire (surface loi Carrez : 15.73 m<sup>2</sup>)

Le plafond est équipé de dalles de faux-plafond, avec éclairages en état de fonctionnement. Les parois sont entoilées et peintes. Elles sont en bon état général, marquées par quelques traces de mobilier. Le sol est revêtu d'un parquet flottant.

Je note également l'implantation d'une cuisine équipée. L'espace dispose de deux fenêtres donnant sur cour.

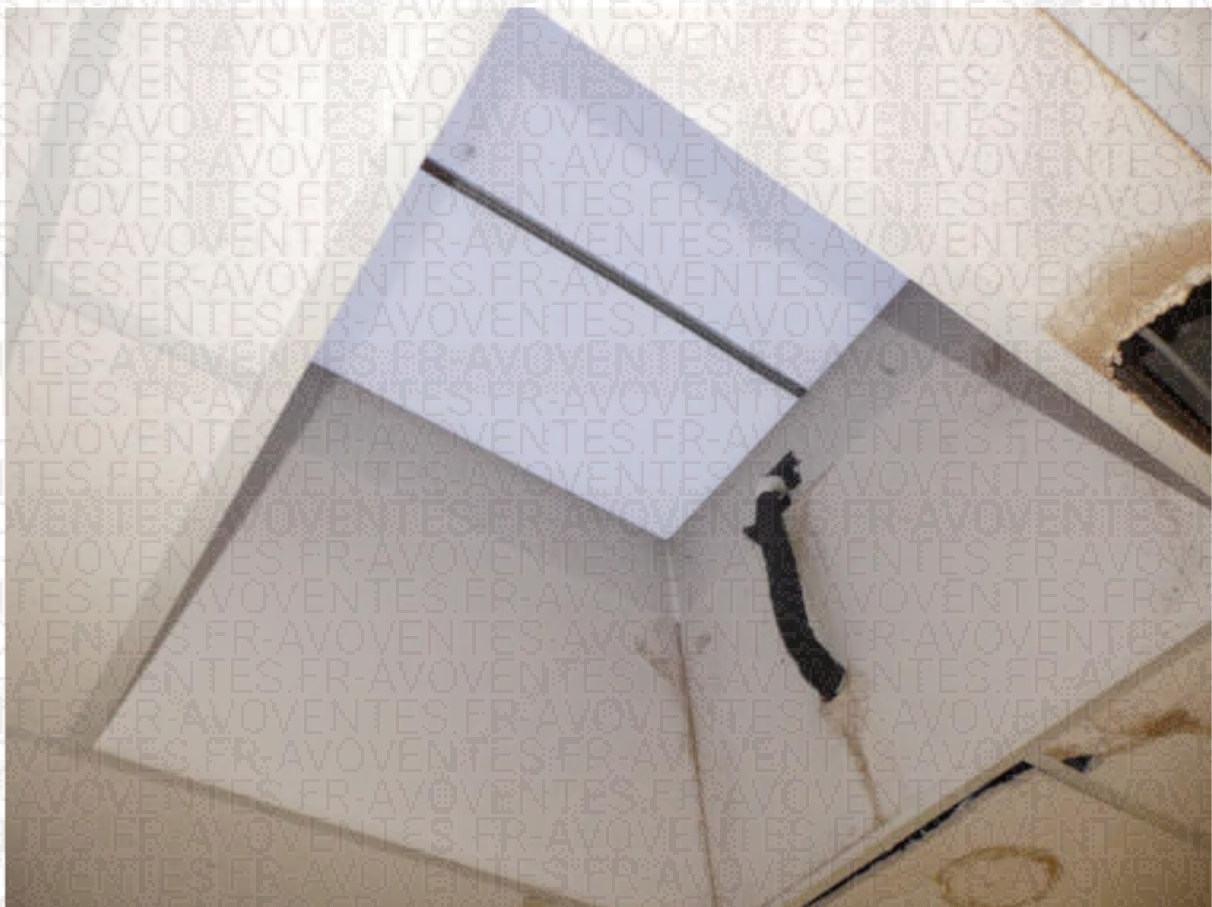
Au niveau du hall d'entrée, j'observe également la présence d'un puits de lumière.

L'ensemble est en état d'usage.

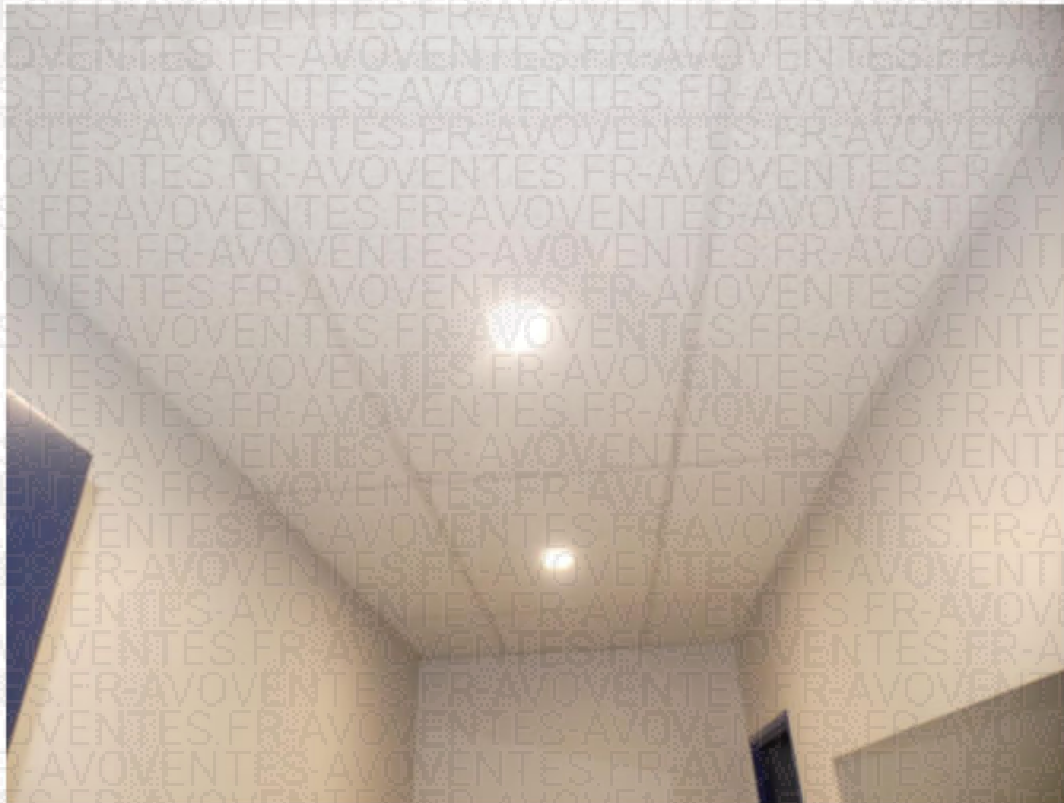
**Sas d'accès**

Le plafond est équipé de dalles minérales, avec deux spots lumineux intégrant en état de fonctionnement. Les parois sont peintes. Elles sont en bon état d'entretien général.

Le sol est revêtu de carreaux de ciment. L'ensemble est en bon état.

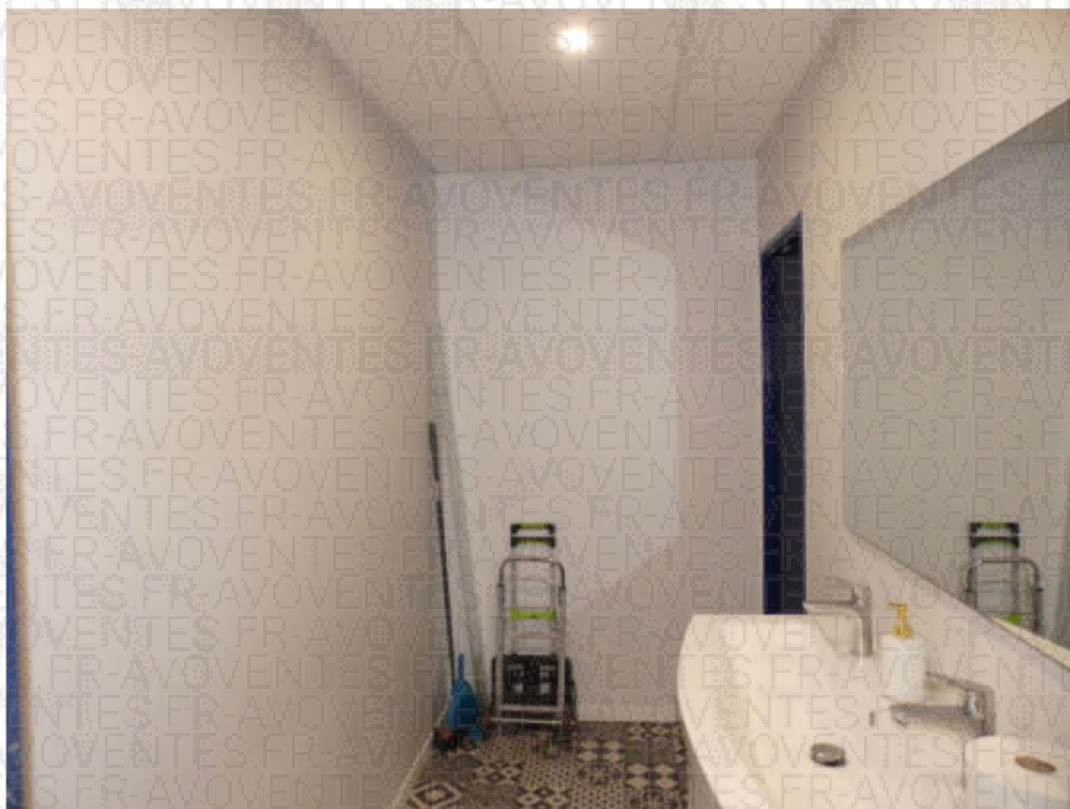
Je note également la présence d'une double vasque avec miroir. L'équipement est en état d'usage.

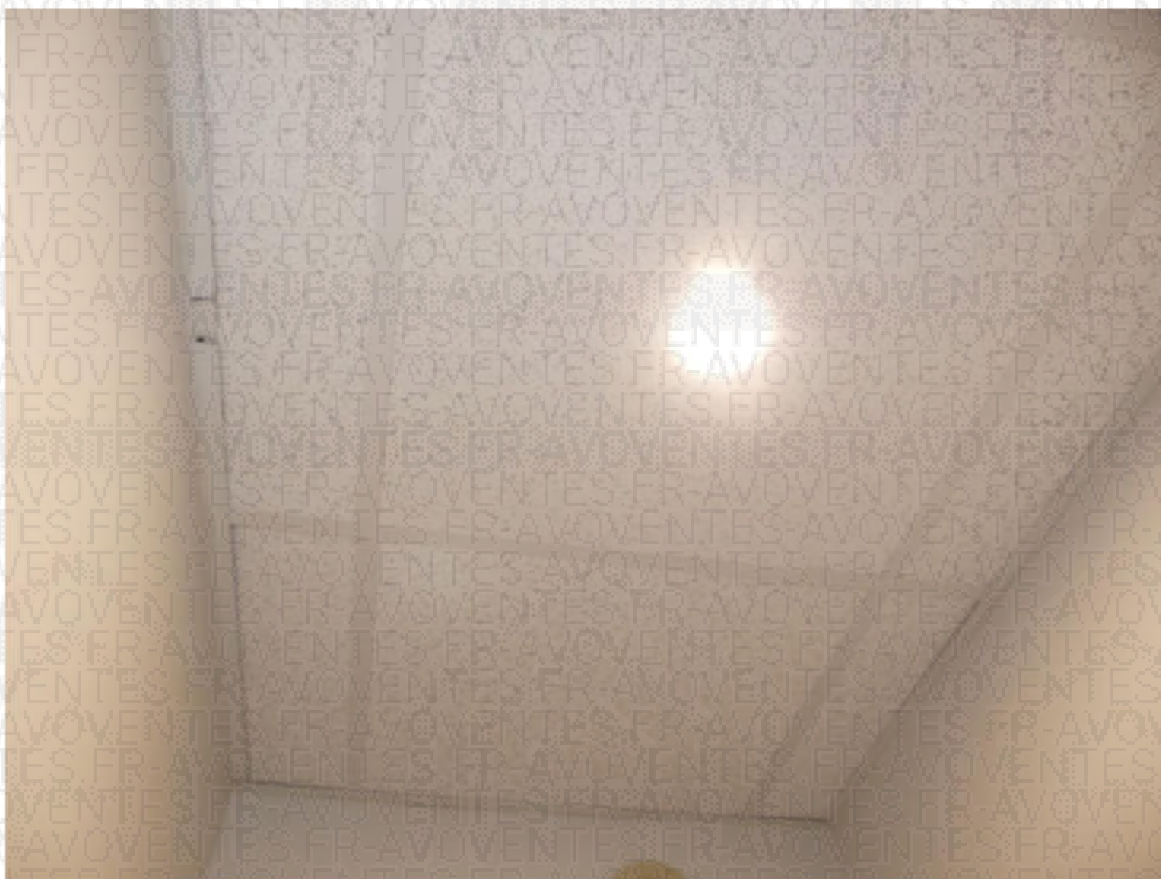
À droite, j'observe des **sanitaires pour femmes (surface loi Carrez : 1,43 m<sup>2</sup>)**.

Le plafond dispose de dalles minérales, avec éclairage en état de fonctionnement. Les parois sont peintes, en état d'usage. Le sol dispose de ces mêmes carreaux de ciment.

L'espace est équipé d'un WC avec lunette et abattant en plastique blanc.

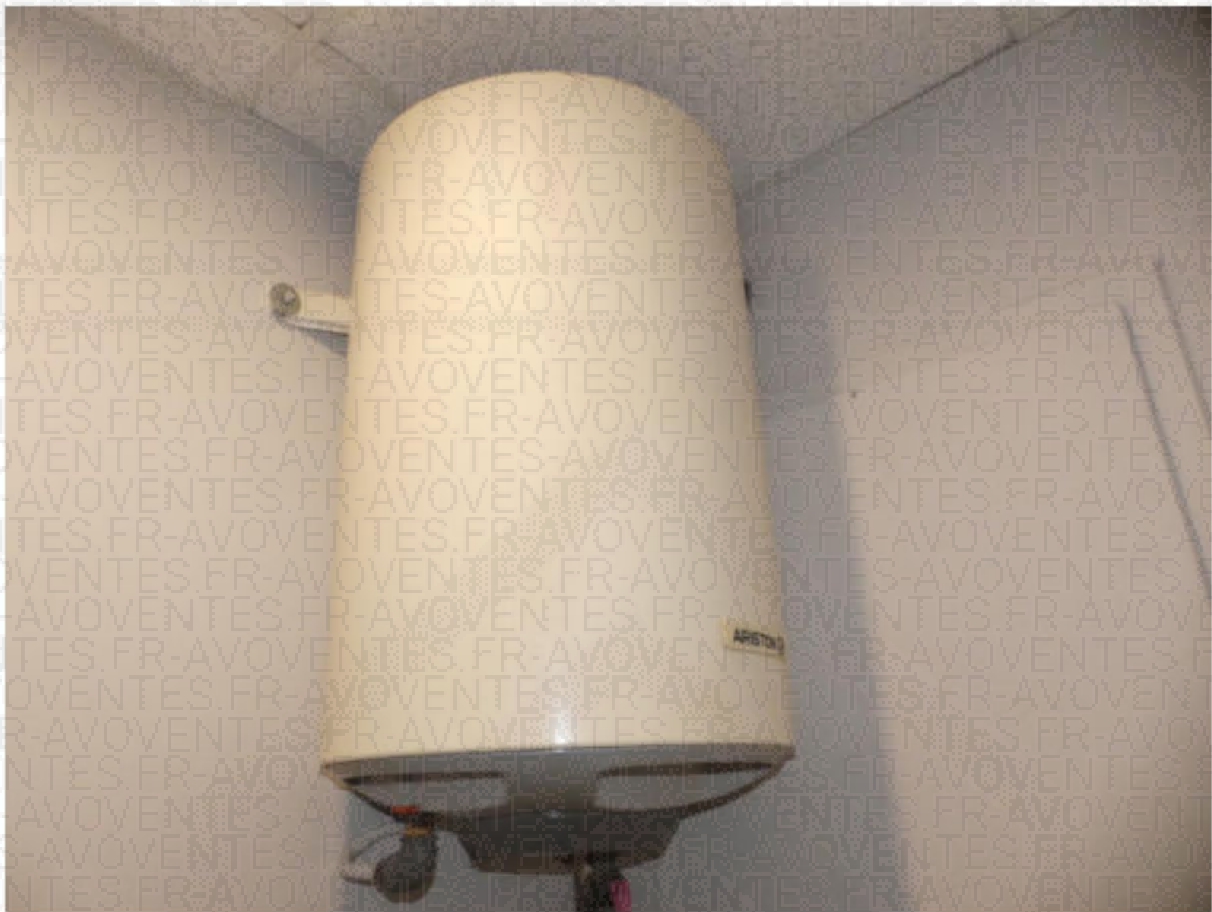
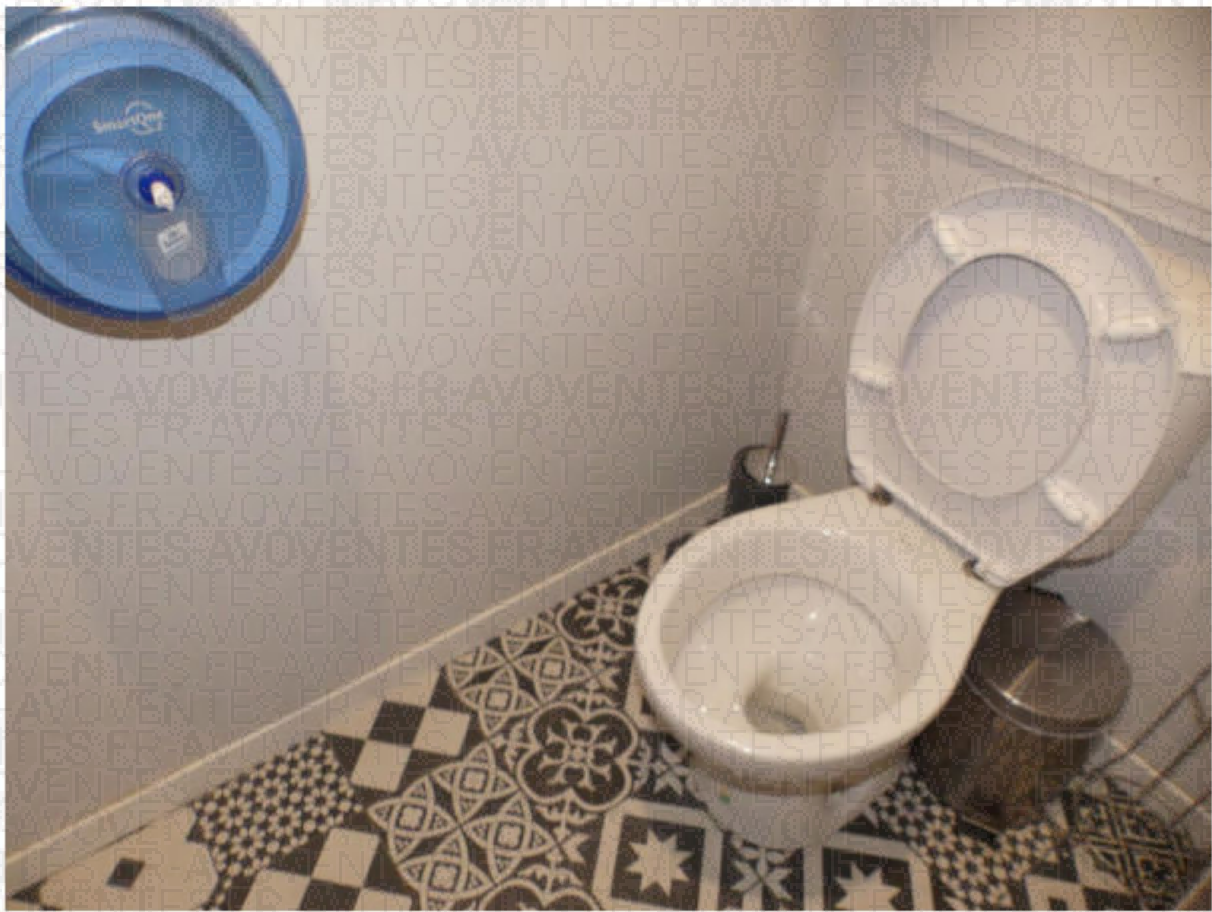
## Sanitaires hommes (surface loi Carrez : 1,59 m<sup>2</sup>)

Le plafond est équipé de dalles minérales. L'une des dalles a été déplacée.

Les parois sont peintes, en état d'usage. J'observe également la présence d'un WC avec lunette et abattant en plastique blanc. L'ensemble est en état d'usage.

L'espace comporte également un chauffe-eau de marque *Ariston*.

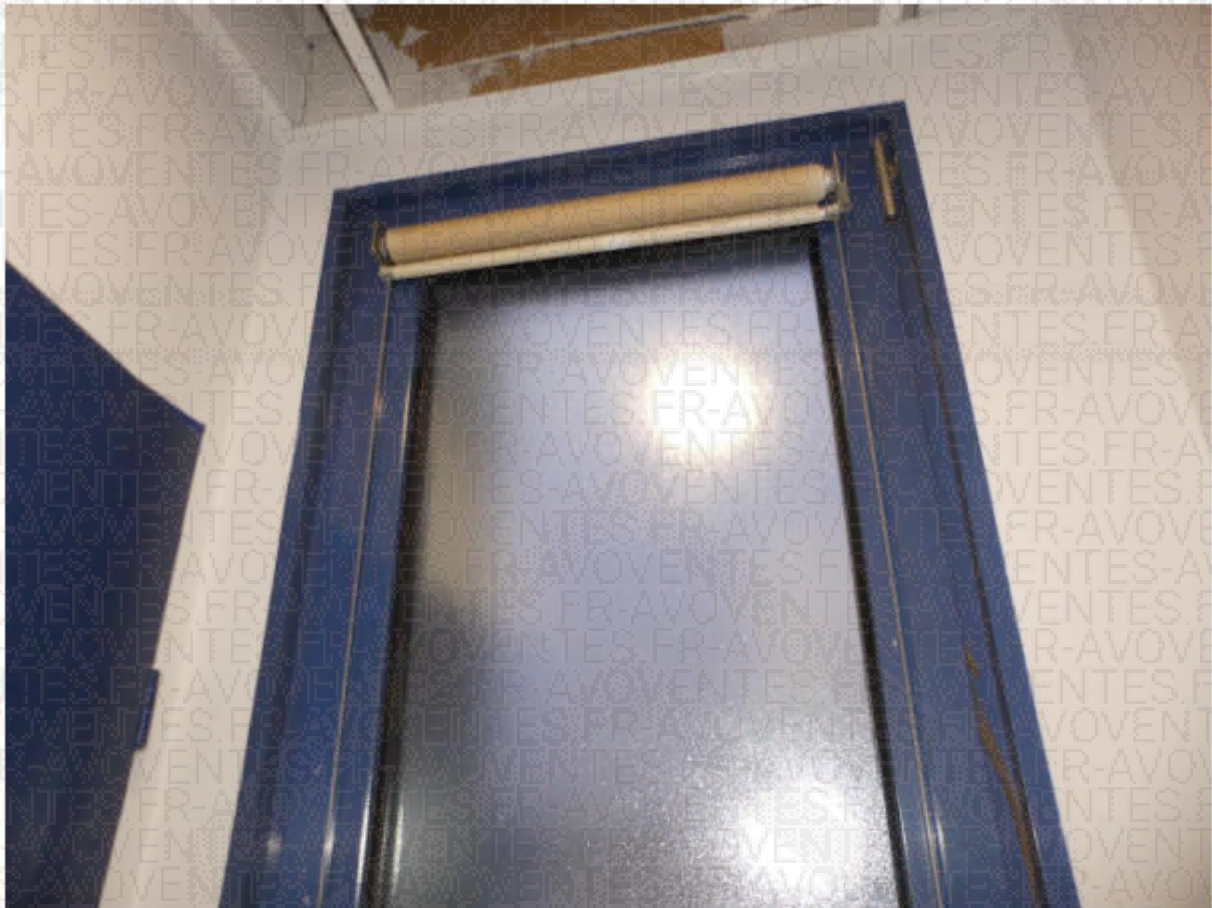
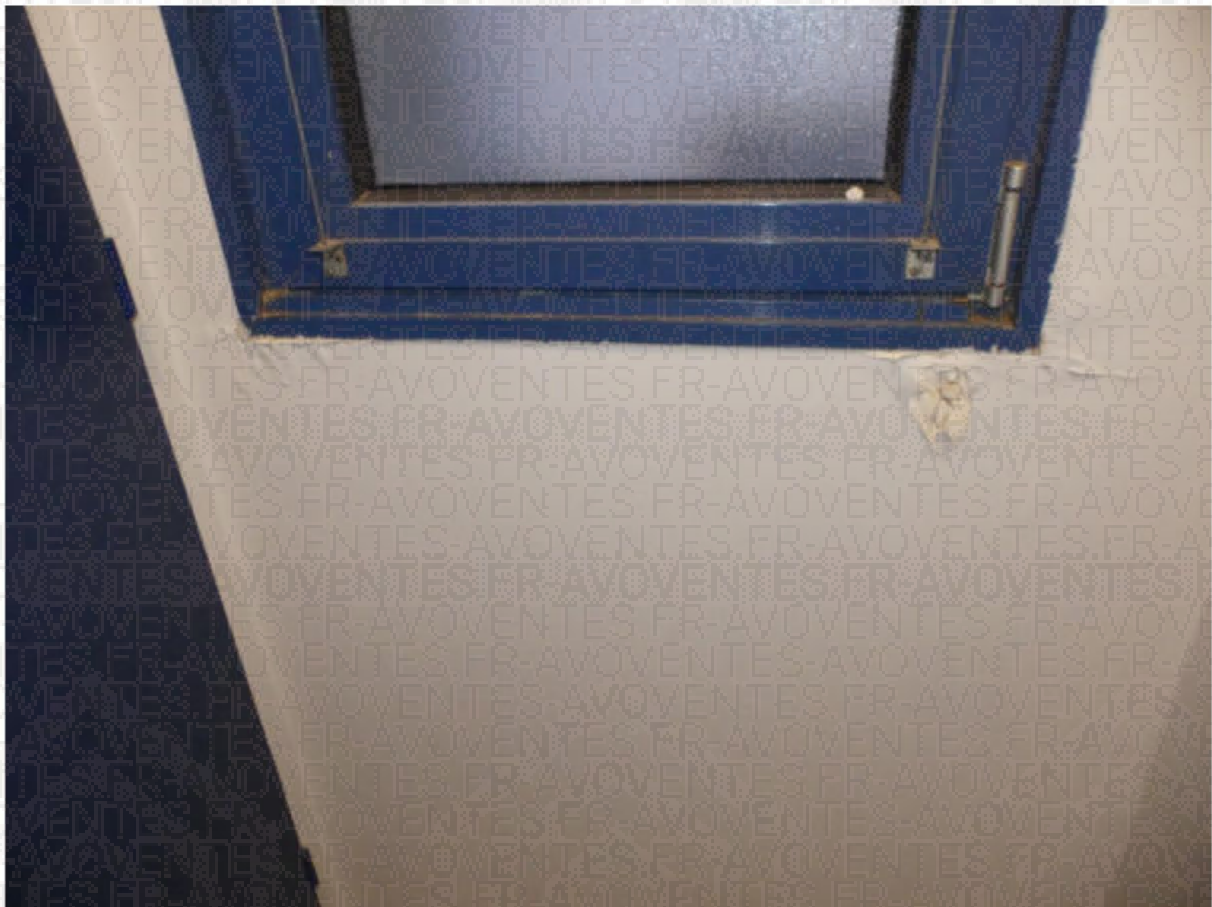
Je note l'implantation d'une fenêtre, également en état d'usage.

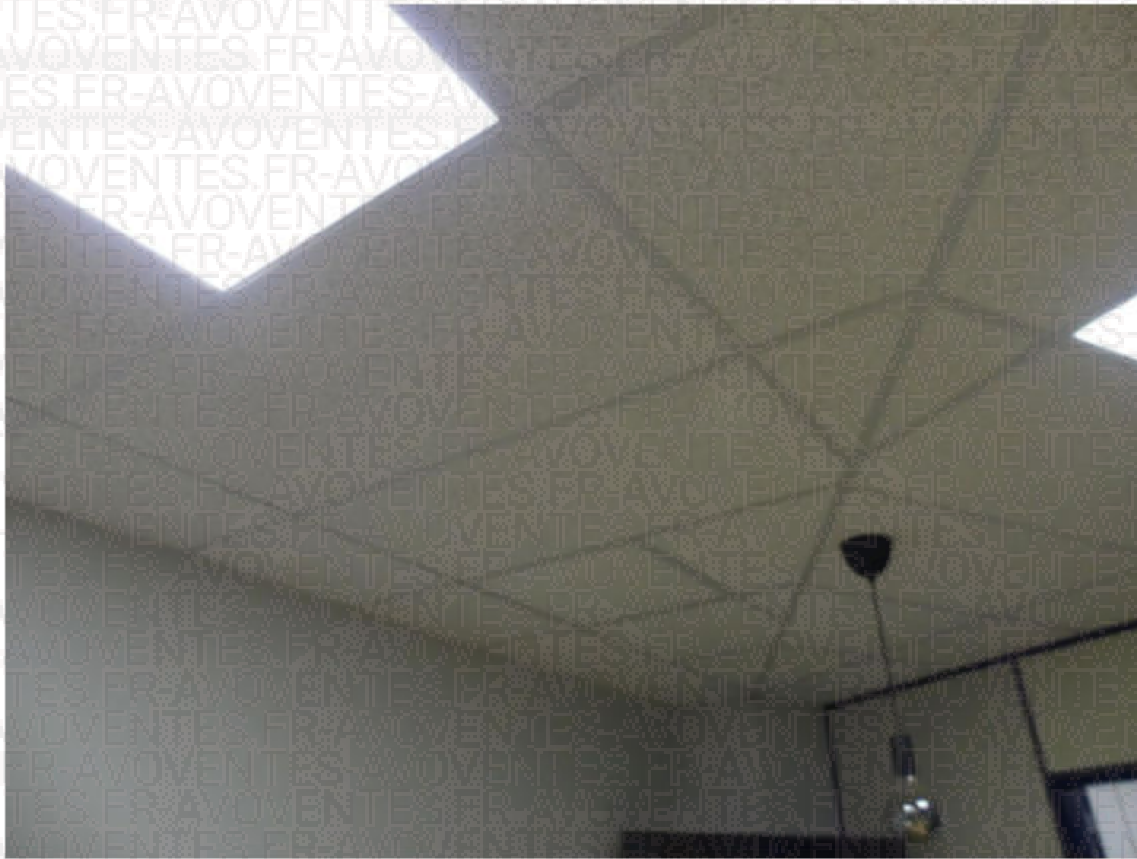
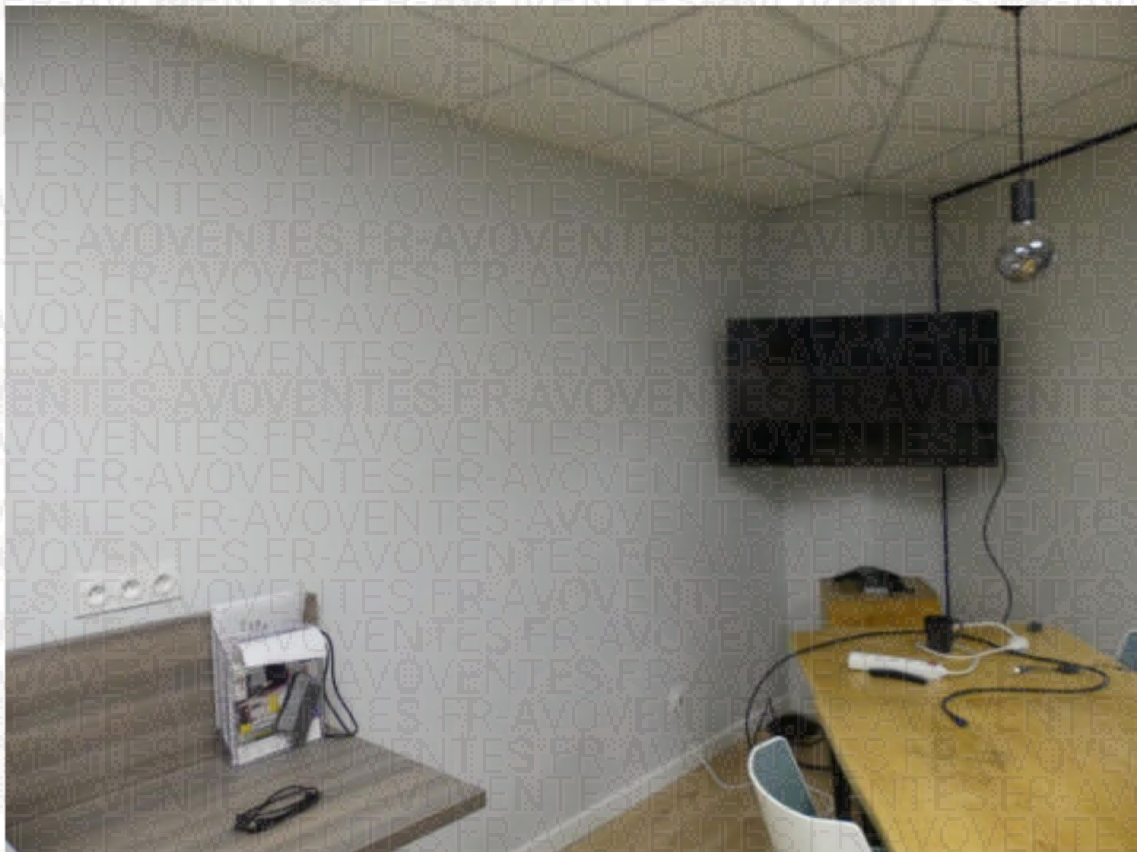
### Salle de réunion (surface loi Carrez : 16.63 m<sup>2</sup>)

Le plafond est équipé de dalles éclairantes en état de fonctionnement, avec dalles de faux plafond. L'ensemble est en ordre.

Les parois sont peintes, entretenues. Le sol est revêtu d'un parquet stratifié. De la même façon, je note la présence d'un châssis fixe type indus qui délimite la salle de réunion de l'entrée. L'ensemble est en bon état général.

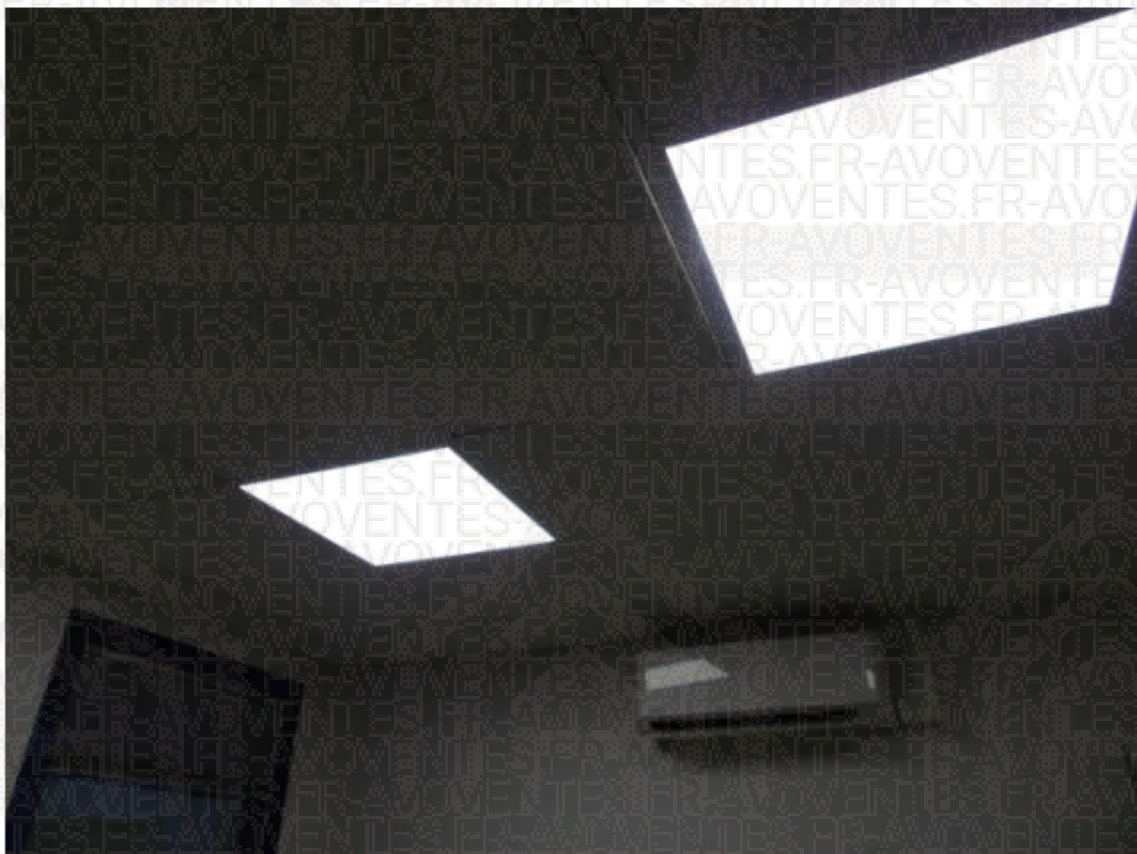
**Bureau n°1 (surface loi Carrez : 12,04 m<sup>2</sup>)**

Le plafond dispose de dalles minérales, avec éclairages en état de fonctionnement. Les parois sont entoillées et peintes, en bon état général. Le sol est revêtu d'un parquet stratifié.

Le bureau n°1 est équipé de deux fenêtres donnant sur les stationnements.

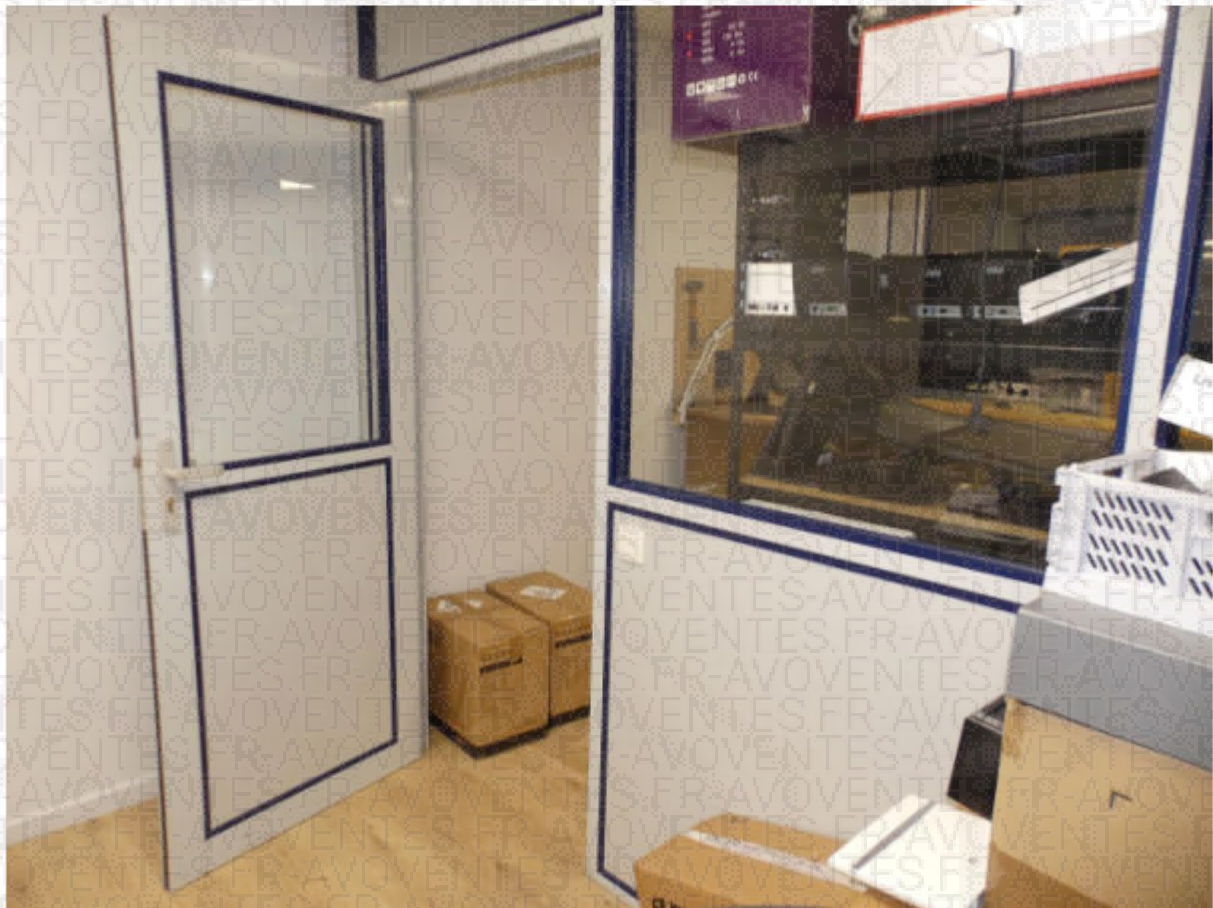
Je note également la présence d'une cloison qui sépare le bureau n°1 d'une autre zone de bureau, disposant de soubassements stratifiés avec surface vitrée en partie supérieure.

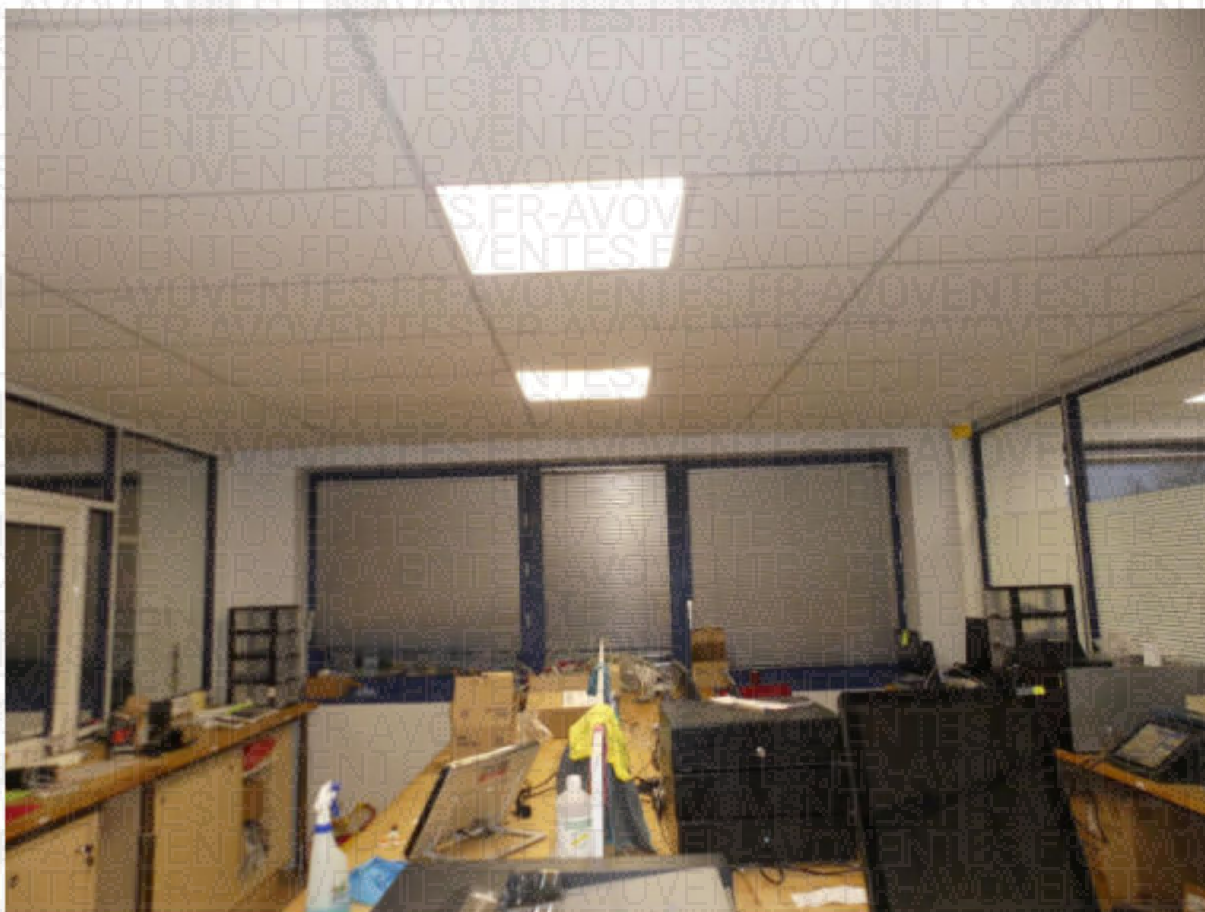
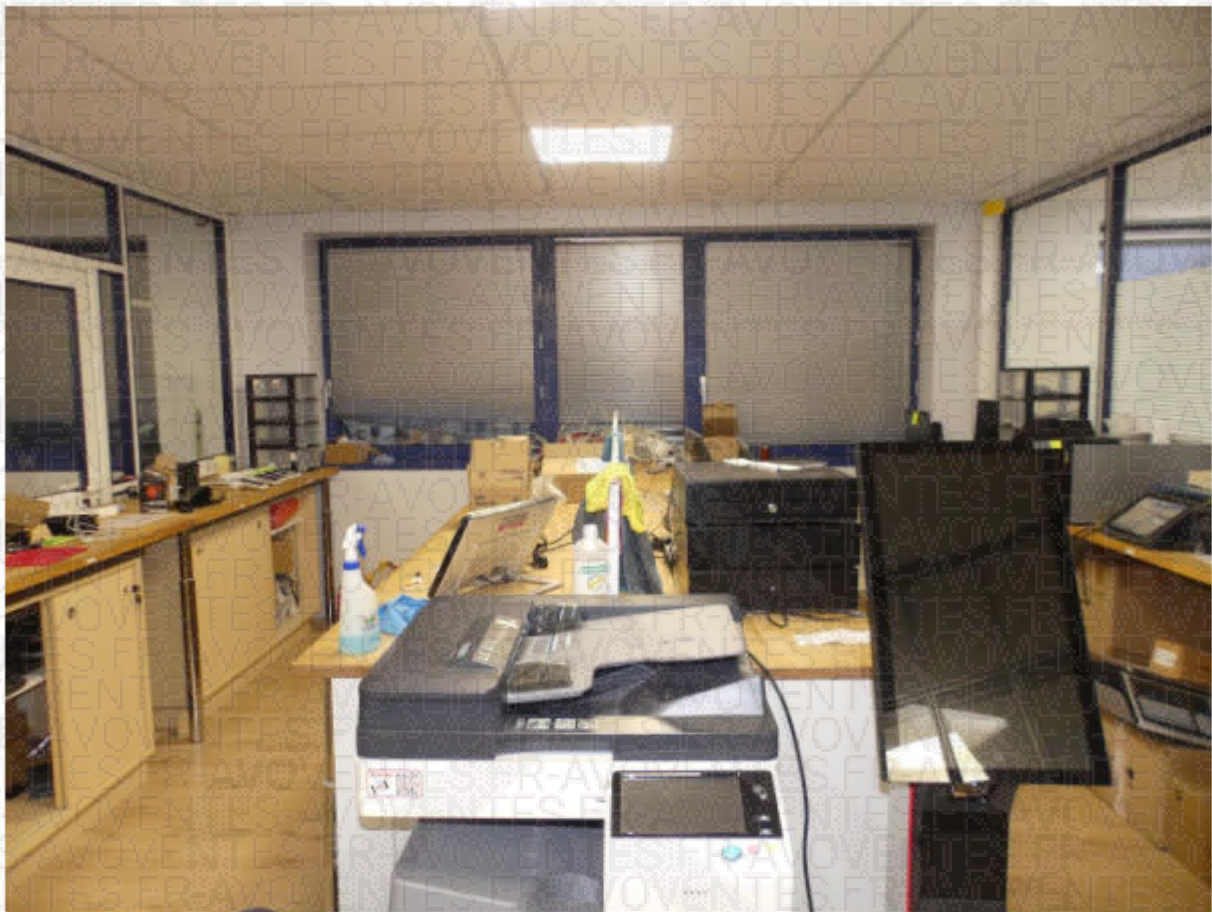
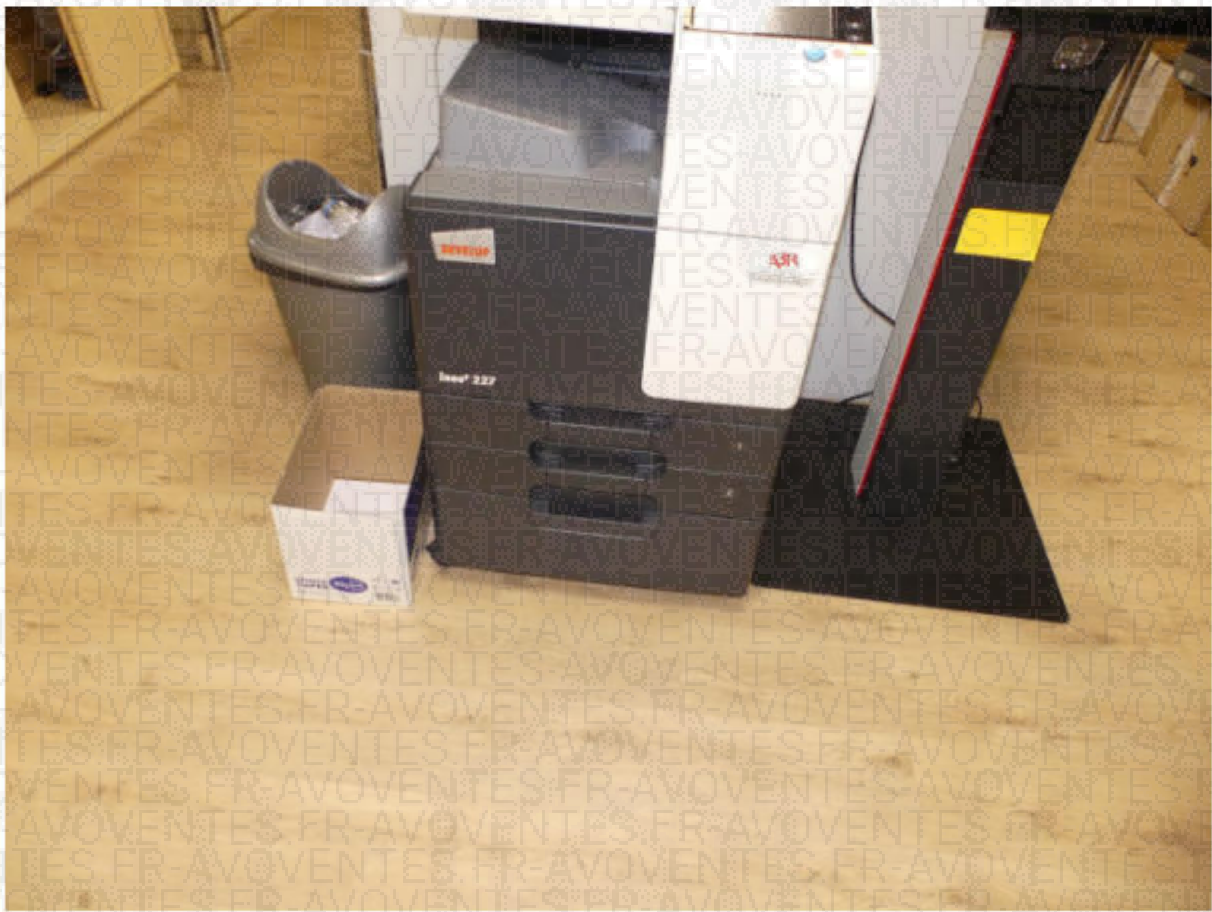
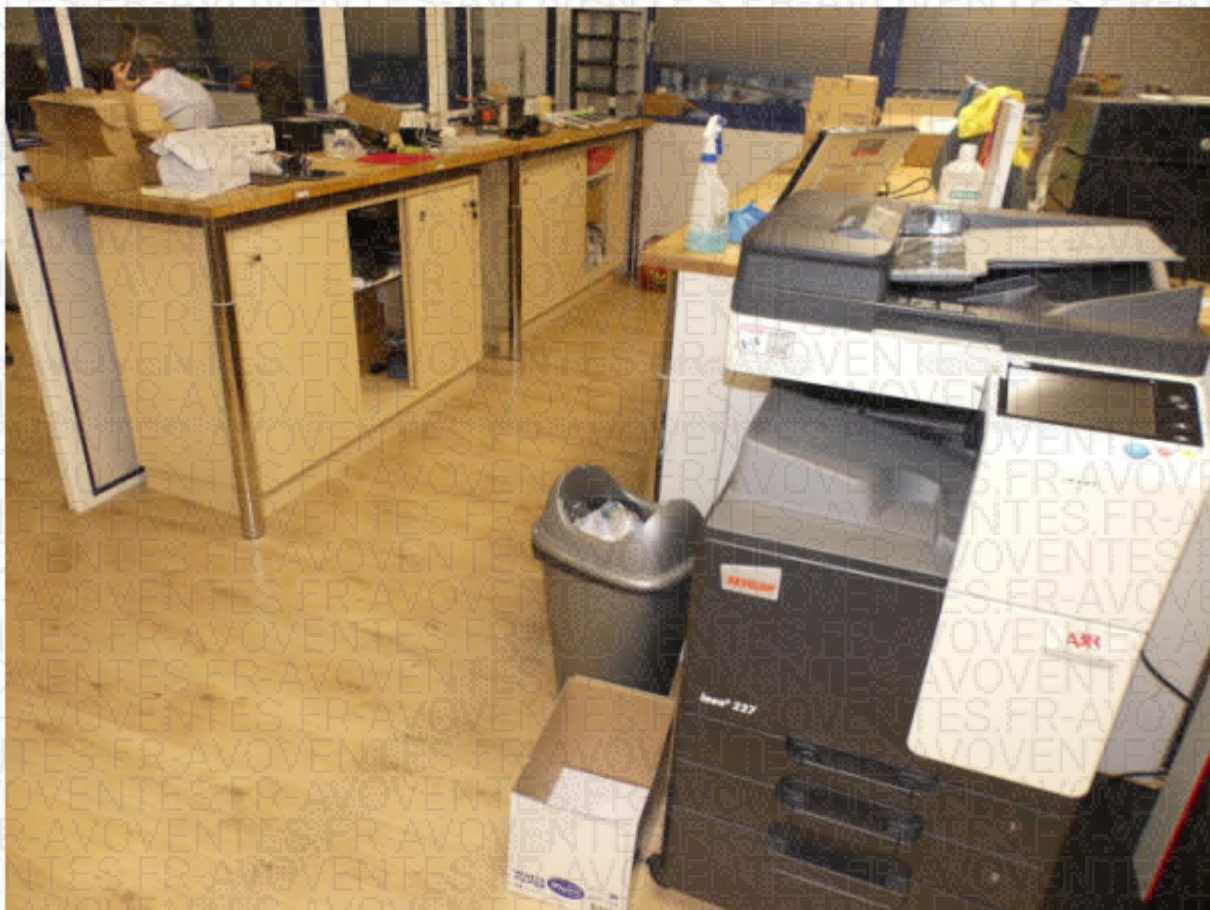
**Zone centrale atelier (surface loi Carrez : 41,55 m<sup>2</sup>)**

Le plafond est équipé de dalles minérales. Il dispose également de fenêtres orientées côté places de stationnement. De part et d'autre, les châssis vitrés sont en ordre. Le sol est revêtu d'un parquet stratifié.
