## **PROCÈS-VERBAL DE CONSTAT**

L'an **DEUX MILLE VINGT-CINQ**  
et le **QUATRE DECEMBRE**

A l'effet de dresser le procès-verbal descriptif des biens immobiliers ci-après désignés sur la commune de **LIMONEST (69760), 513, rue Sans Souci.**

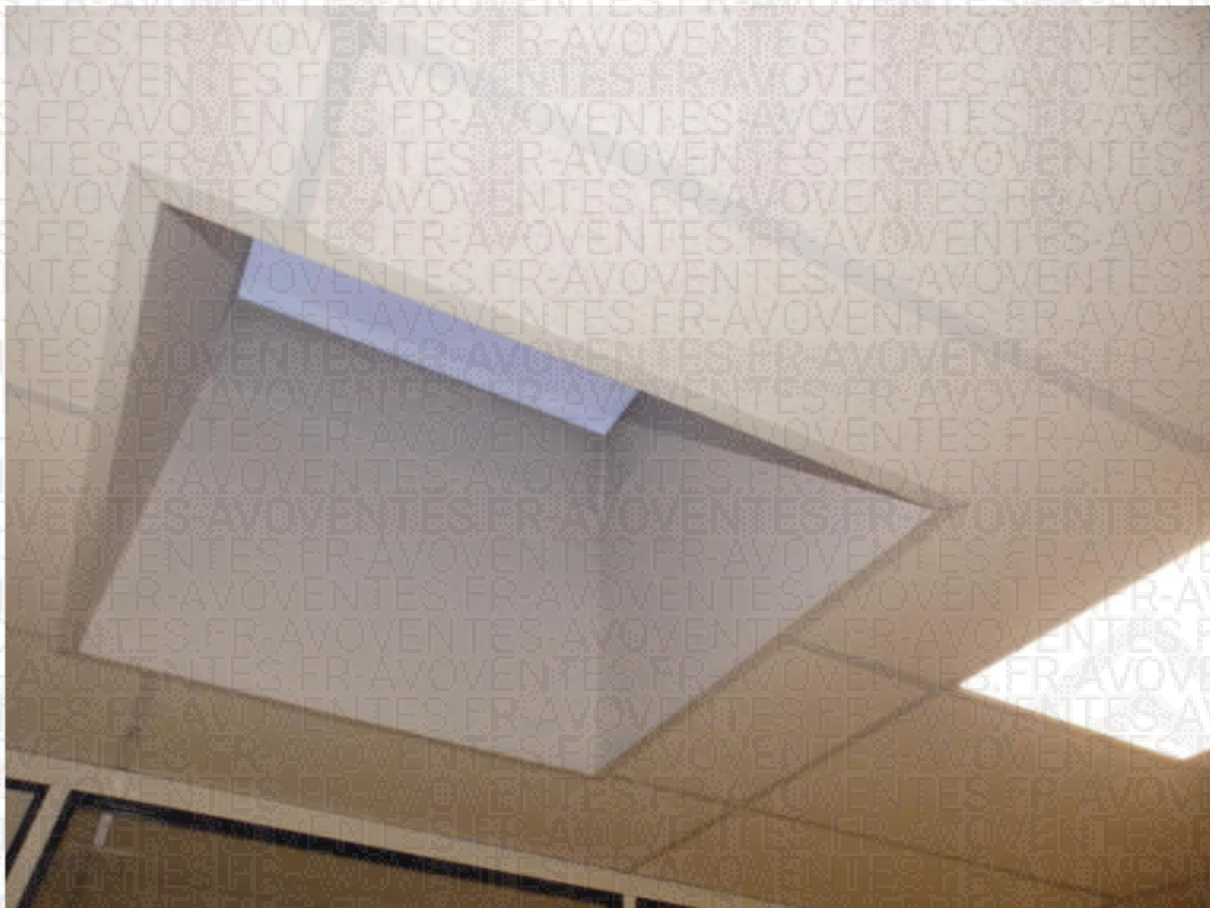
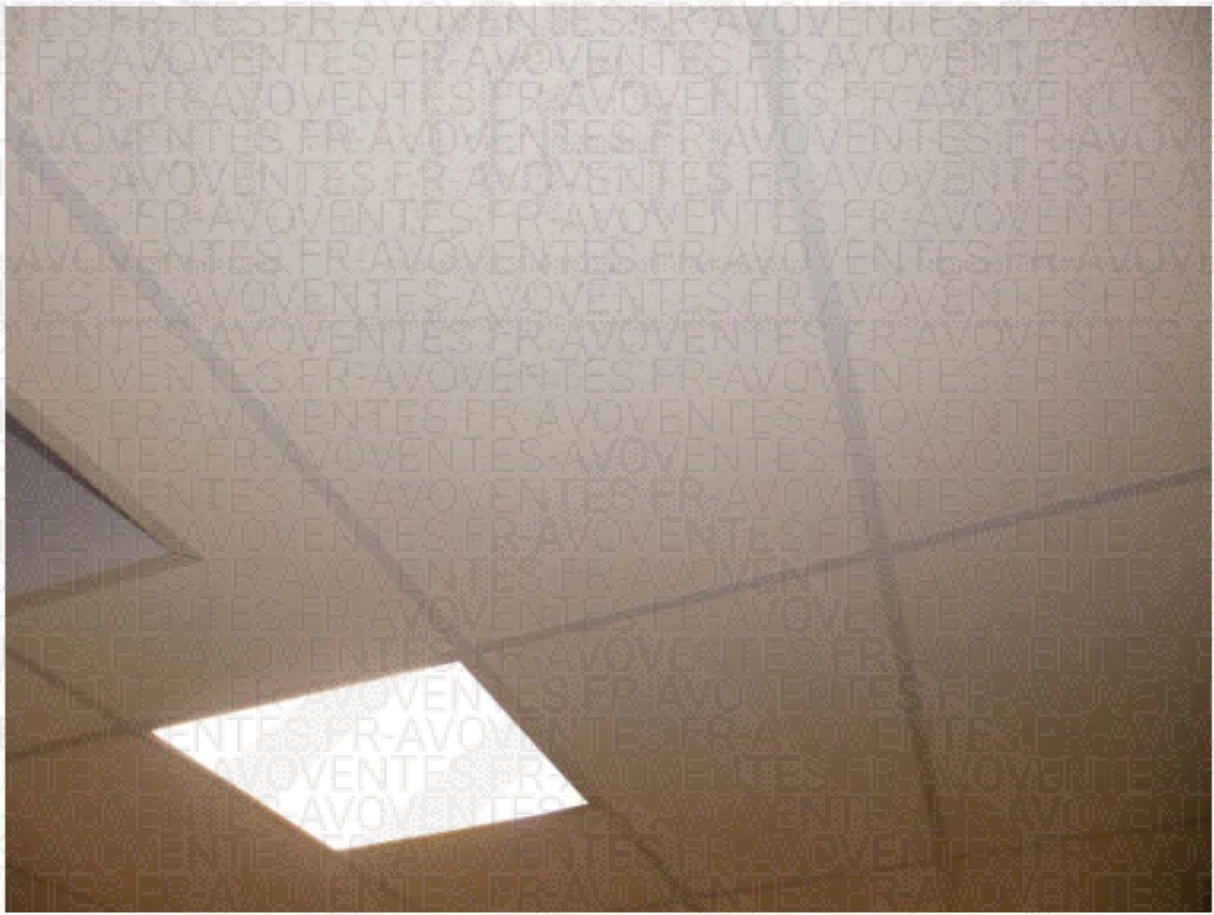
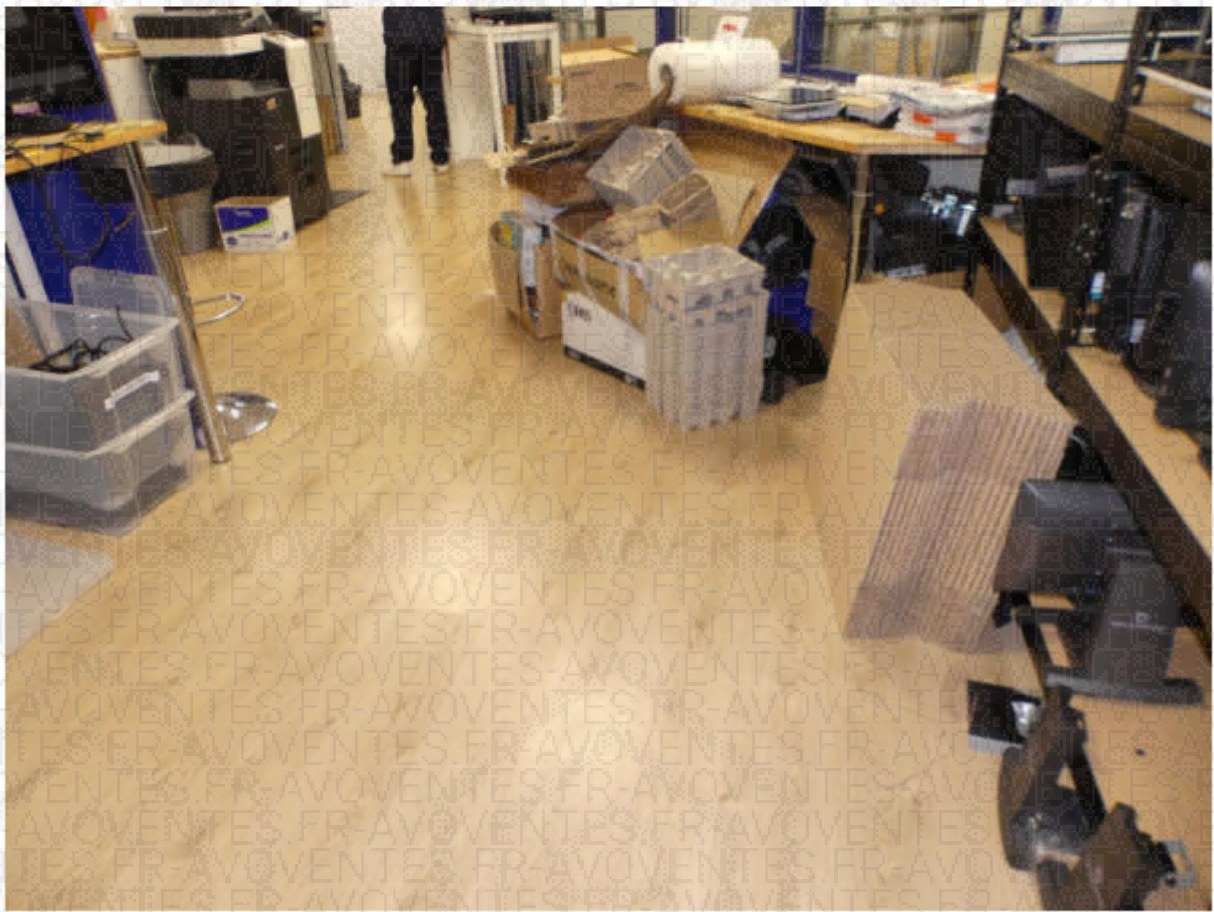
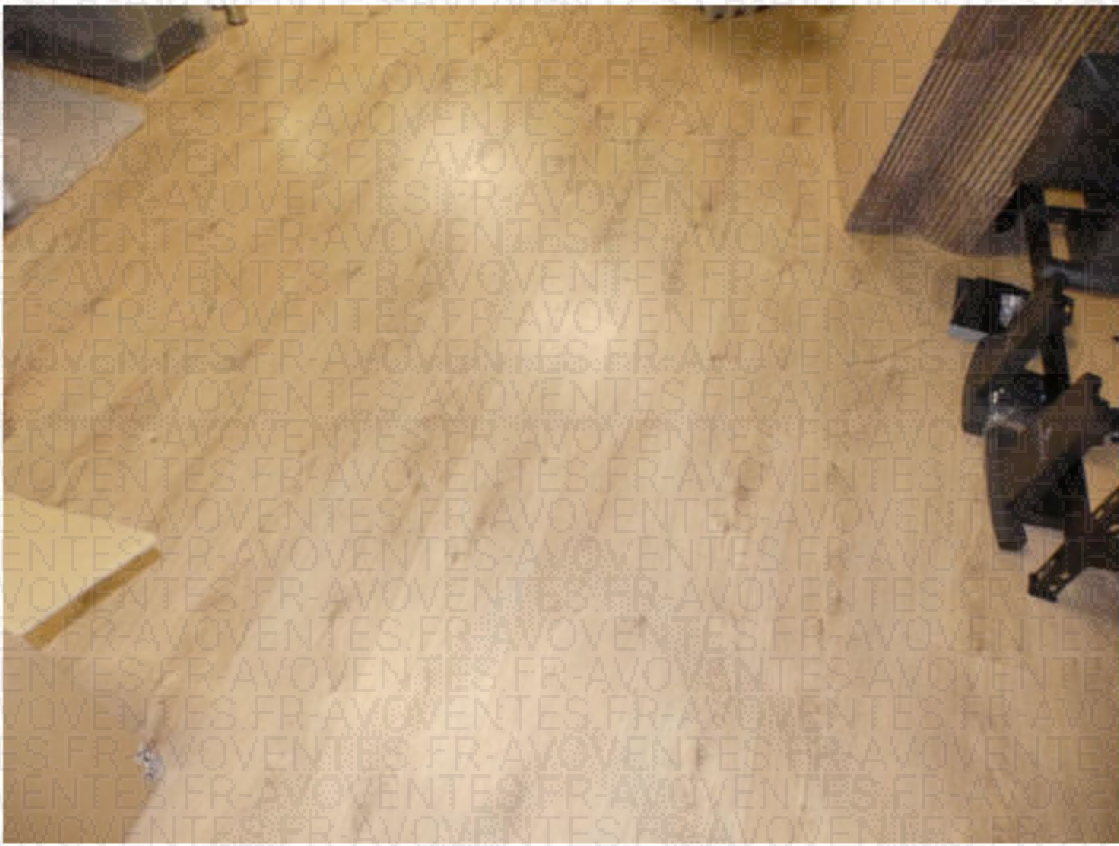
La zone atelier se prolonge jusqu'au bureau n°1. De la même façon, le plafond est constitué de dalles minérales. Je note également la présence d'un puits de lumière. Les parois sont entoïlées et peintes.

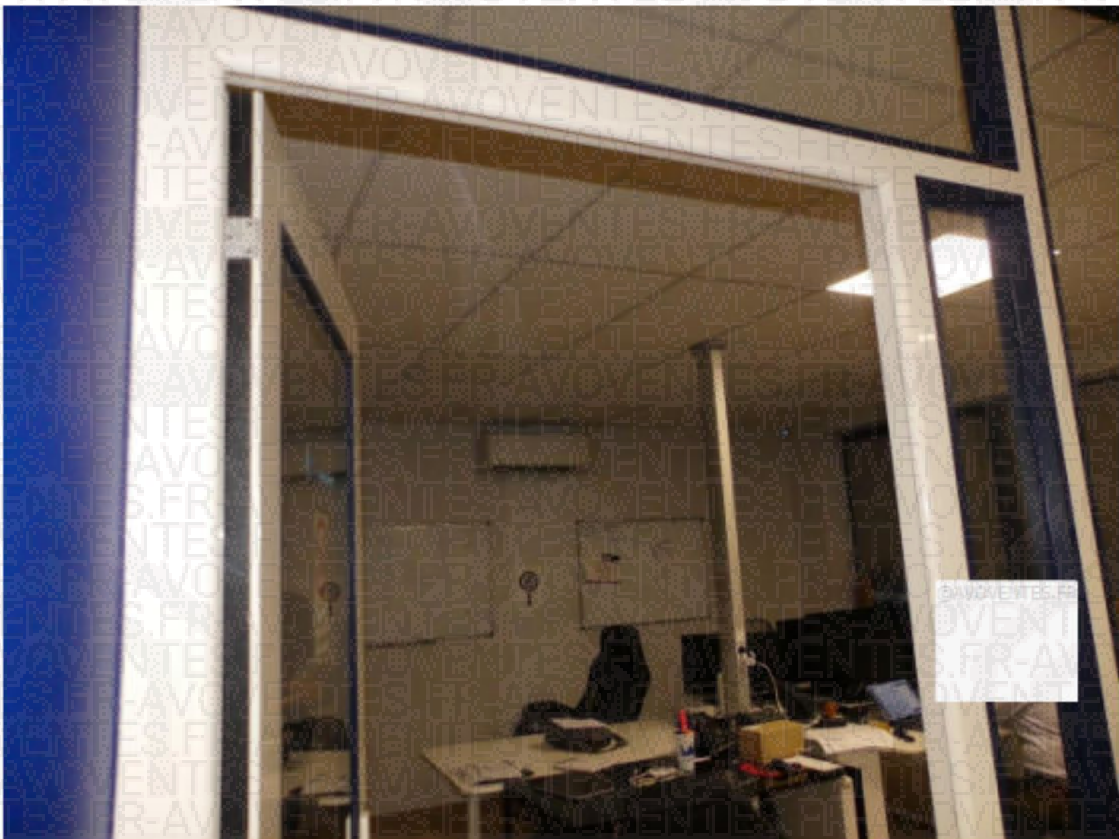
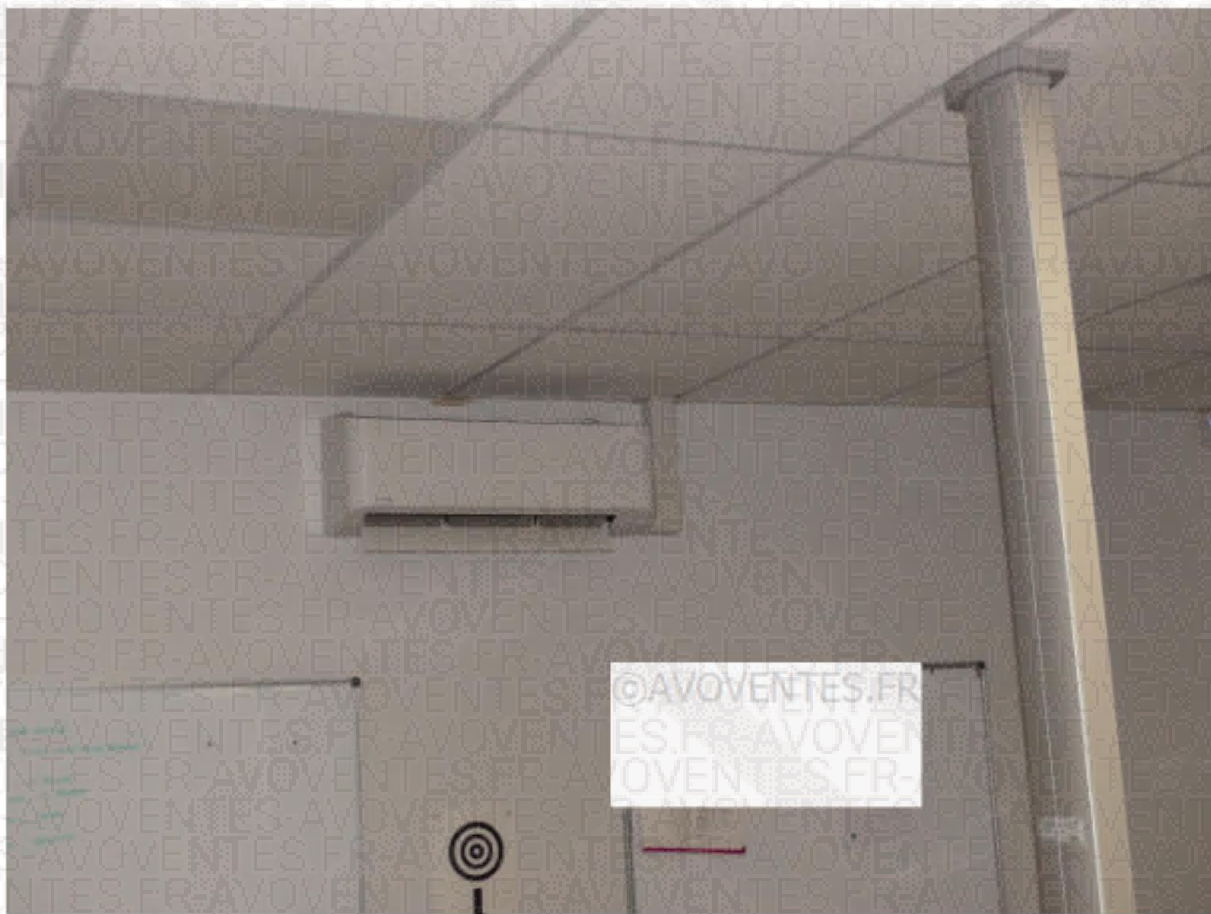
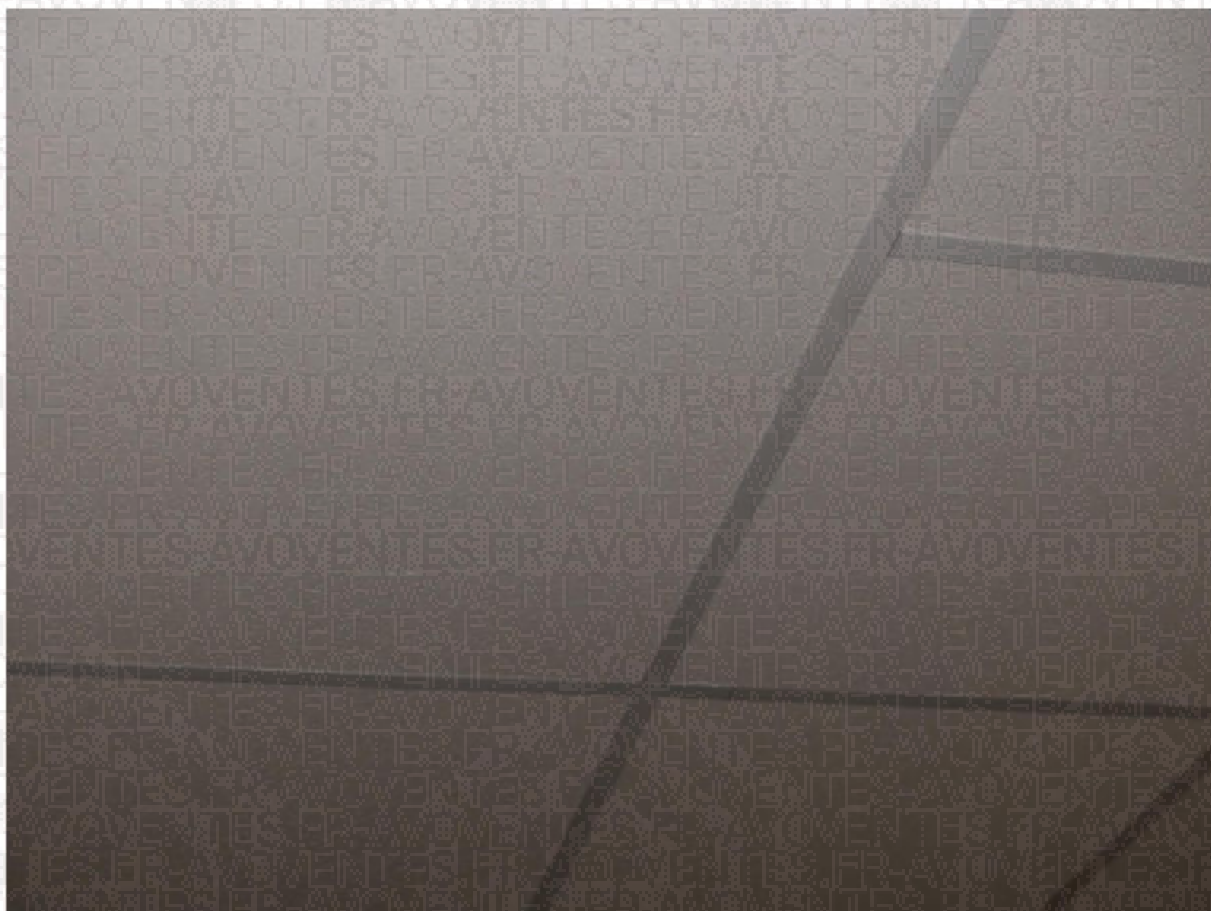
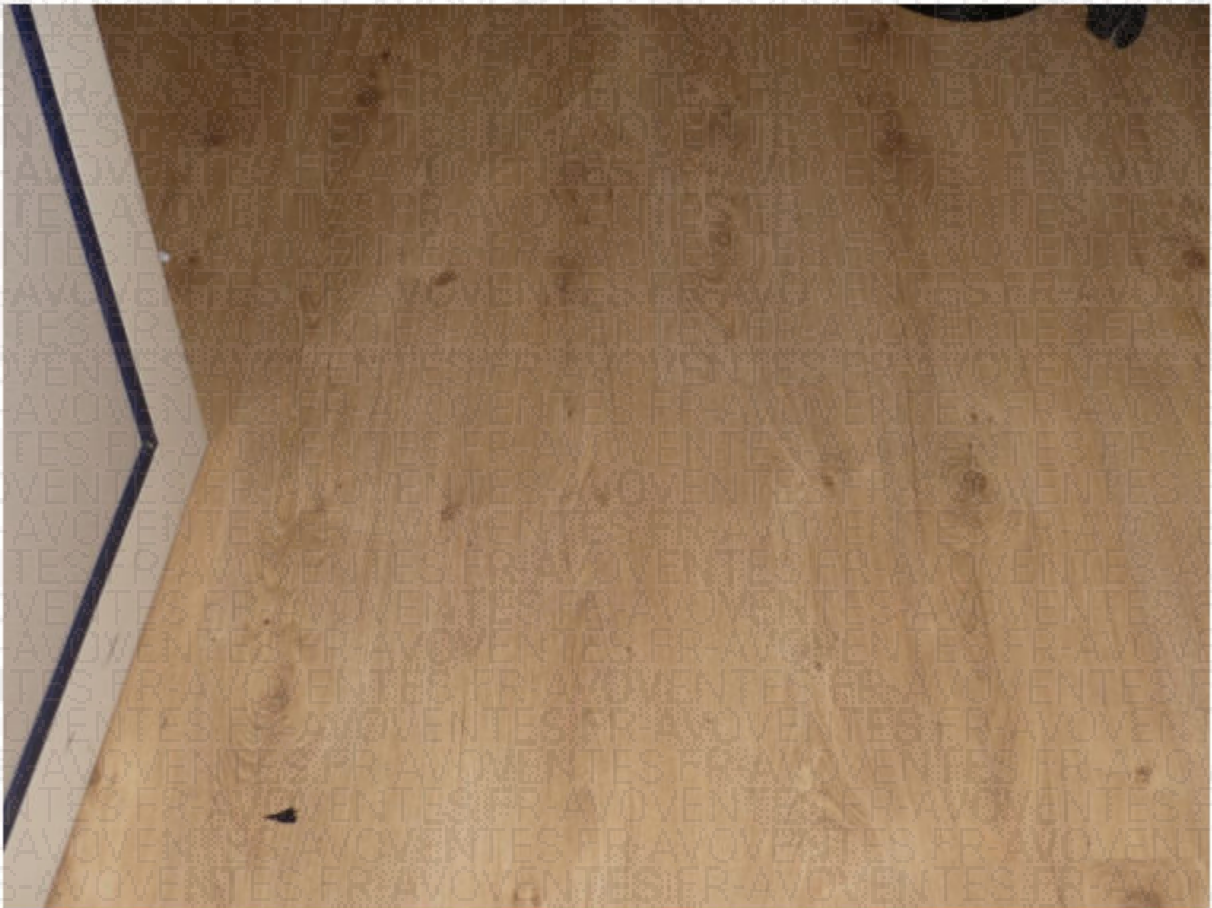
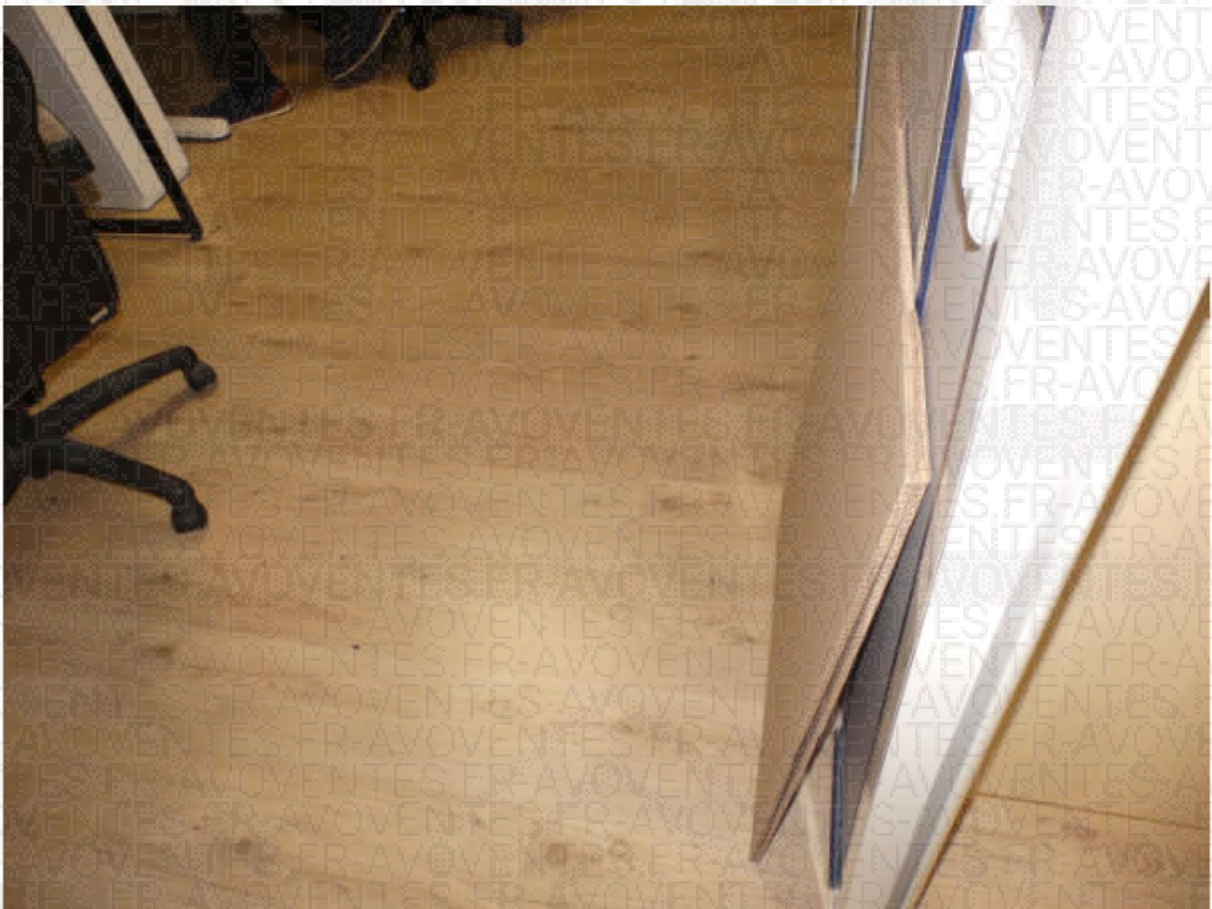
### Bureau n°2 (surface loi Carrez : 22,63 m<sup>2</sup>)

Au niveau du bureau n°2, le plafond dispose de dalles minérales avec éclairages en état de fonctionnement. Les parois sont entoilées et peintes, en bon état général.

Le sol est revêtu d'un parquet stratifié. Le bureau n°2 dispose également d'un appareil de climatisation.

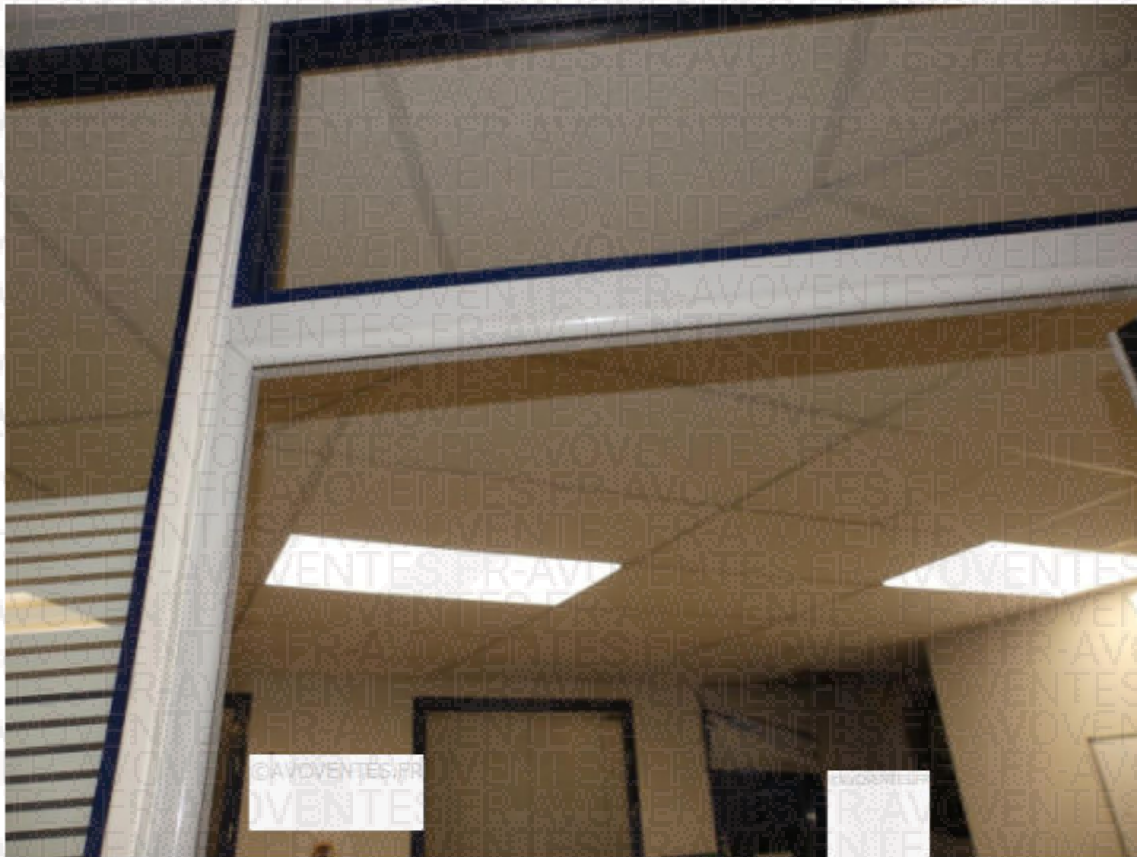
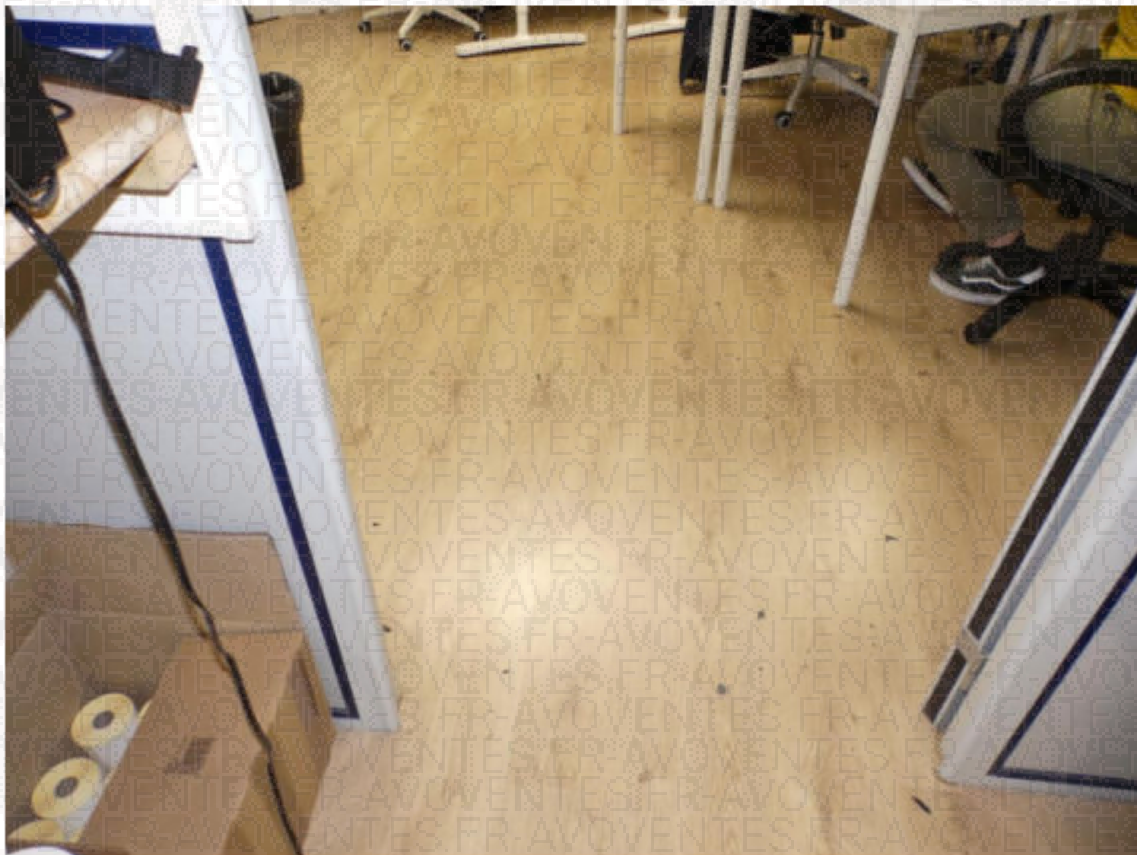
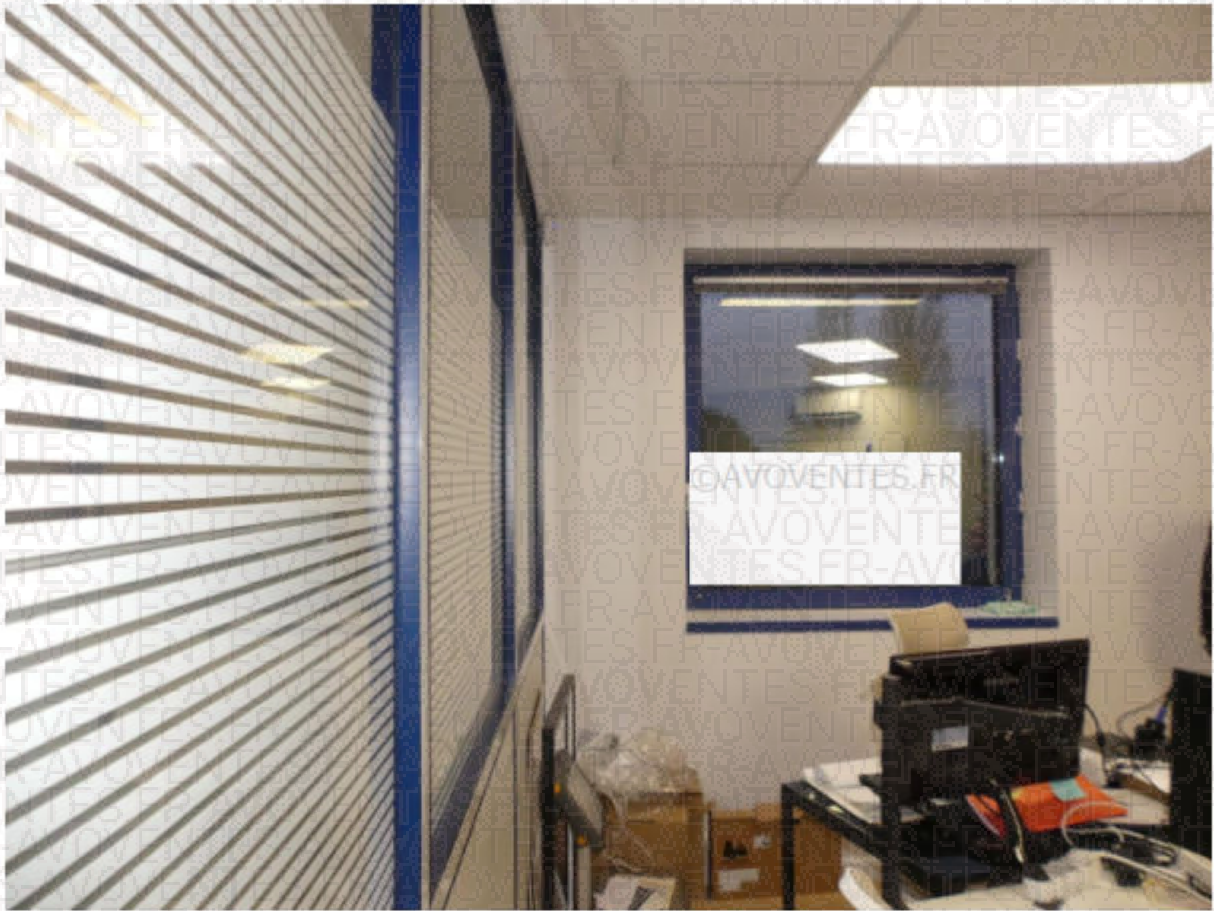
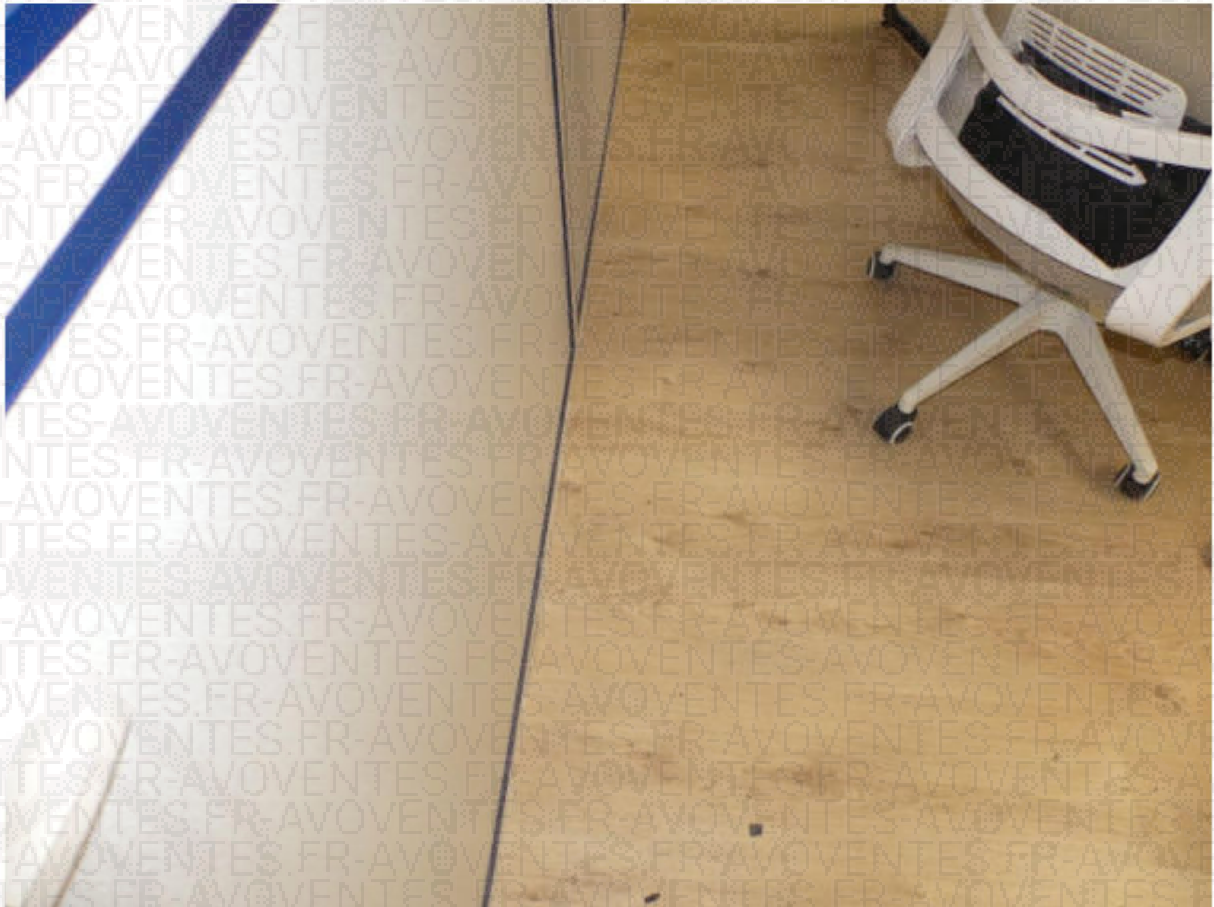
Open-space (surface loi Carrez : 27,37 m<sup>2</sup>)

Le plafond est équipé de dalles minérales, avec éclairages en état de fonctionnement. Il est également équipé d'une climatisation réversible. L'open-space comporte également la baie de brassage.

Les parois sont entoillées et peintes. Le sol est revêtu d'un parquet stratifié. Je note l'implantation de quatre fenêtres dans l'open-space.

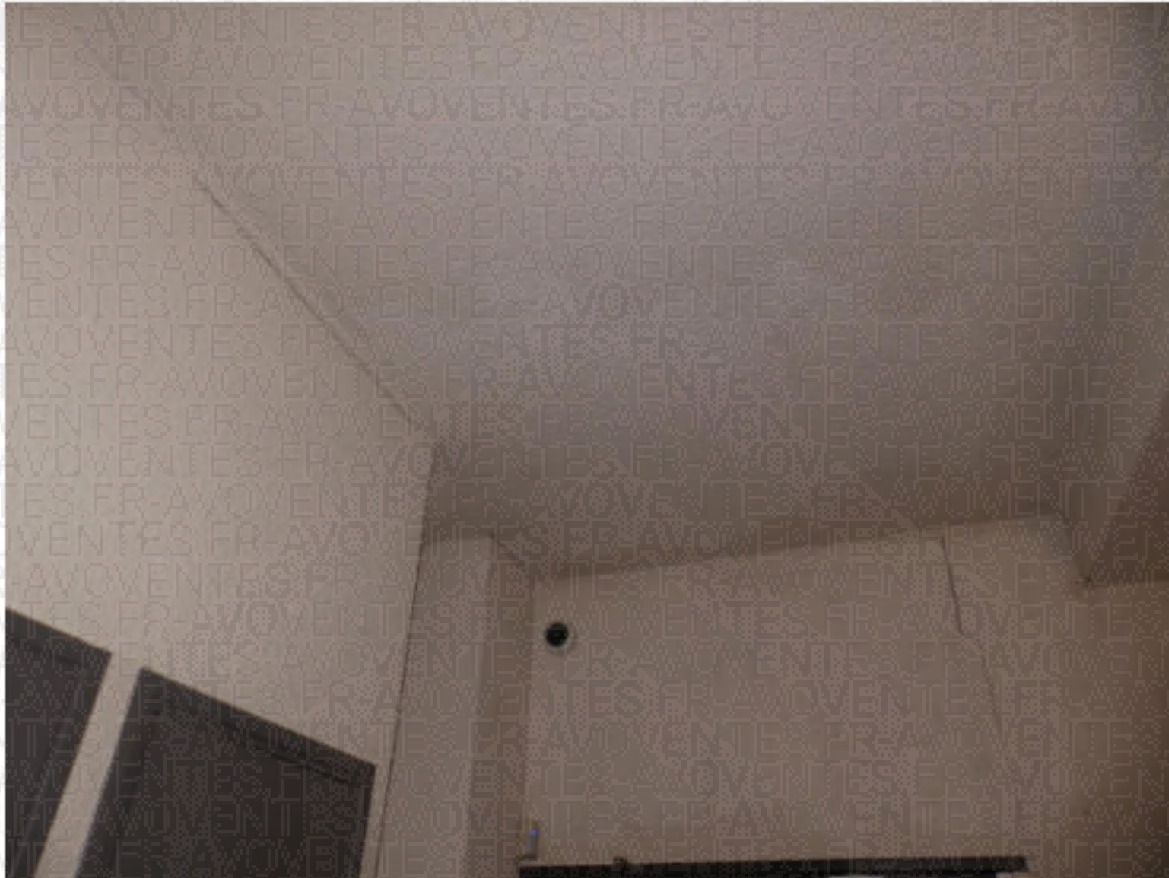
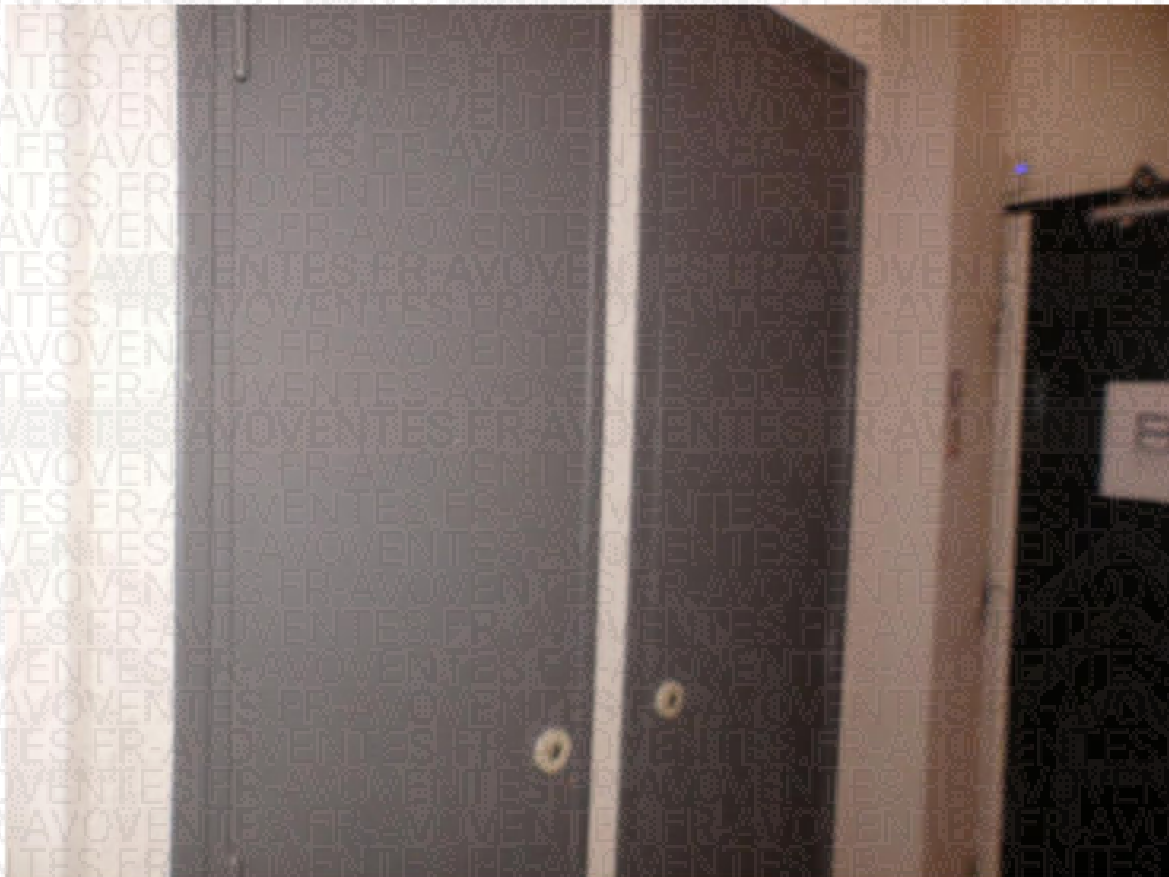
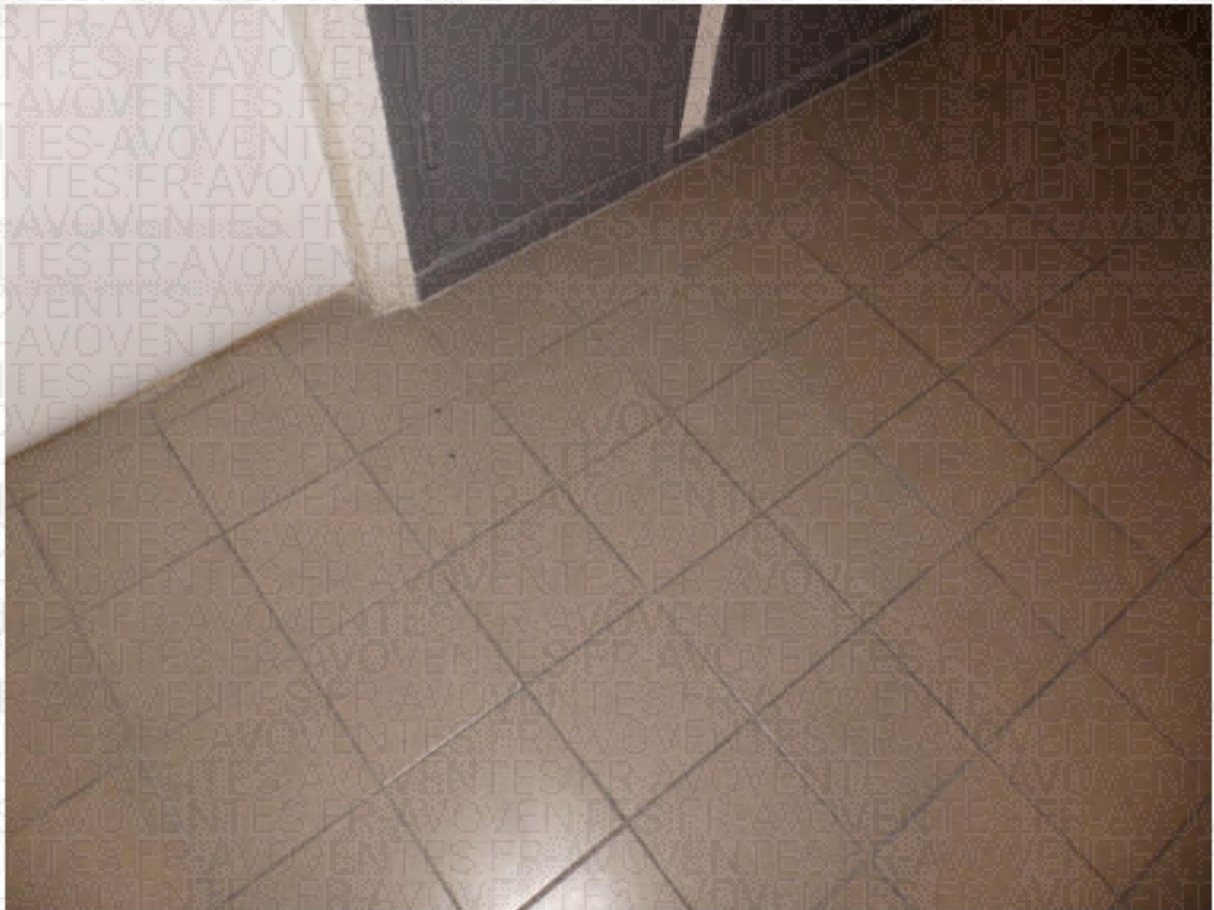
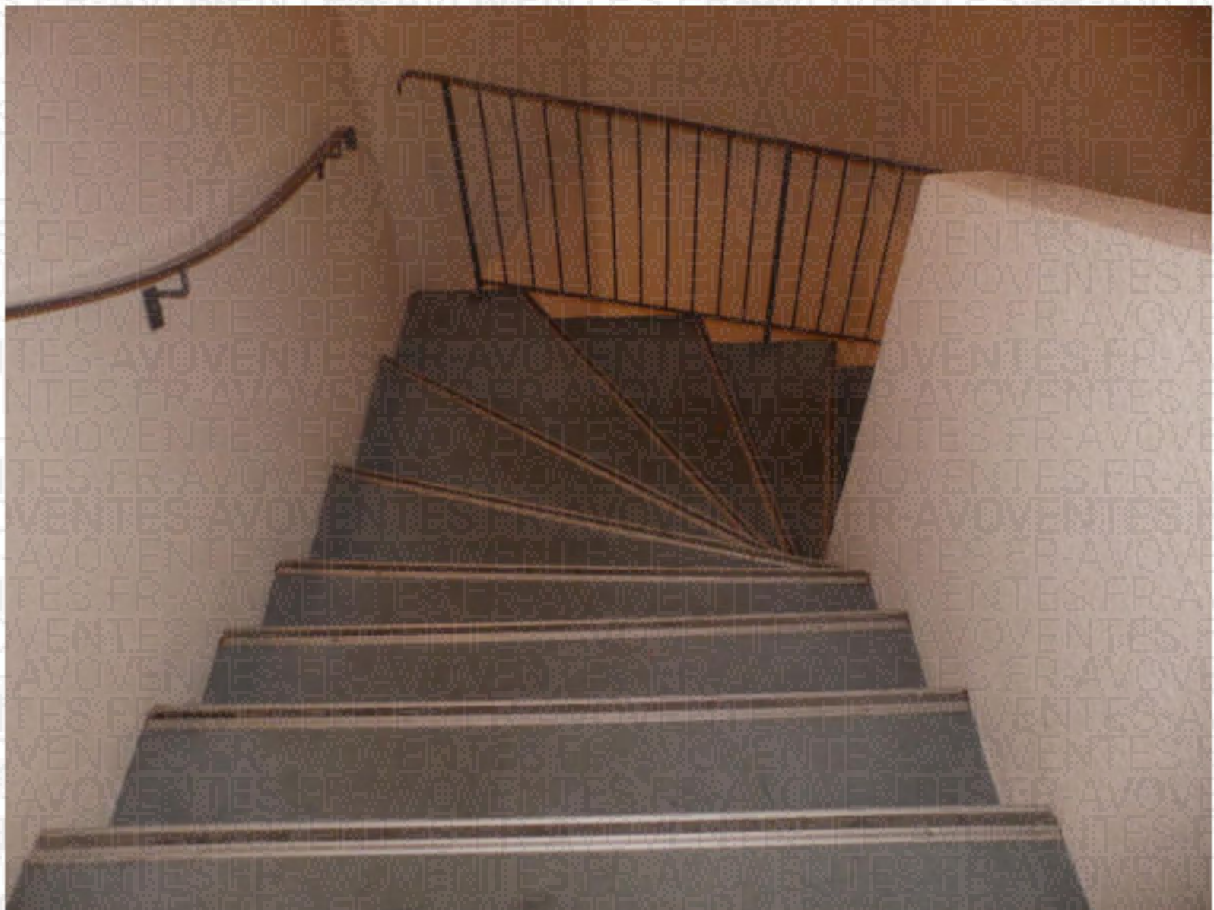
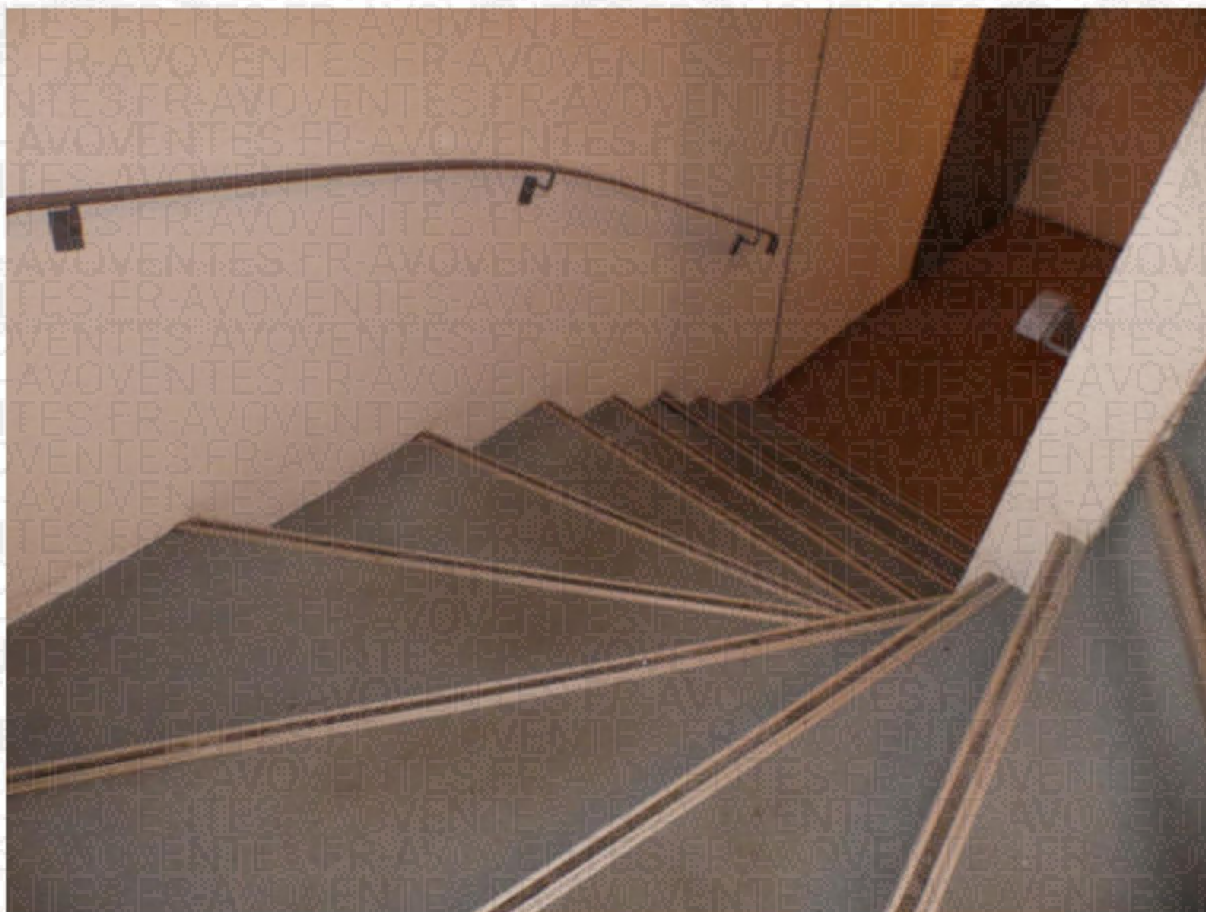
L'espace dispose de plafonds et de parois projetés. Le sol est carrelé. La montée d'escaliers est revêtue d'un plastique épais.
