Dossier	Adresse	1	Rapport dressé	Référence dossier
RADISSON - ANTOINE	80, Chemin de la Broa - 69590 Larajasse		19 Juillet 2024	03.08.24 MF

DOSSIER DE DIAGNOSTICS TECHNIQUES

Désignation du bien	Maison à usage d'habitation sur 3 niveaux avec Garage attenant, Combles non Aménagés et Terrains privatifs
Adresse du bien	80, Chemin de la Broa - 69590 Larajasse
Propriétaire du bien	Licitation RADISSON - ANTOINE
Occupation	Par le propriétaire
Coordonnées du donneur d'ordre si celui-ci n'est pas le propriétaire	Vente Judiciaire
ACCOMPAGNATEUR	Huissier de Justice

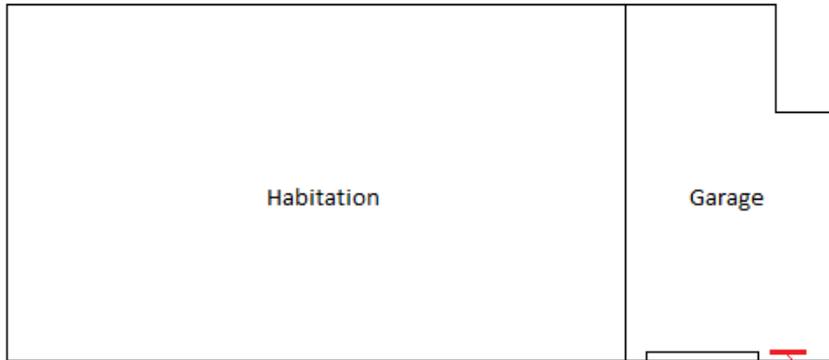
7.1 - Annexe - Schéma de repérage

Localisation	Identifiant + Description	Conclusion (justification)	Etat de conservation** et préconisations*
Extérieur - Garage	<u>Description:</u> Plaques (fibres-ciment) verticale entreposée contre le mur <u>Liste selon annexe.13-9 du CSP:</u> B	Présence d'amiante (Sur jugement de l'opérateur)	Matériau dégradé (étendue ponctuelle) Résultat EP** Préconisation : Il est recommandé de réaliser une évaluation périodique.

Plaque verticale entreposée contre le mur en amiante ciment en état dégradé de conservation

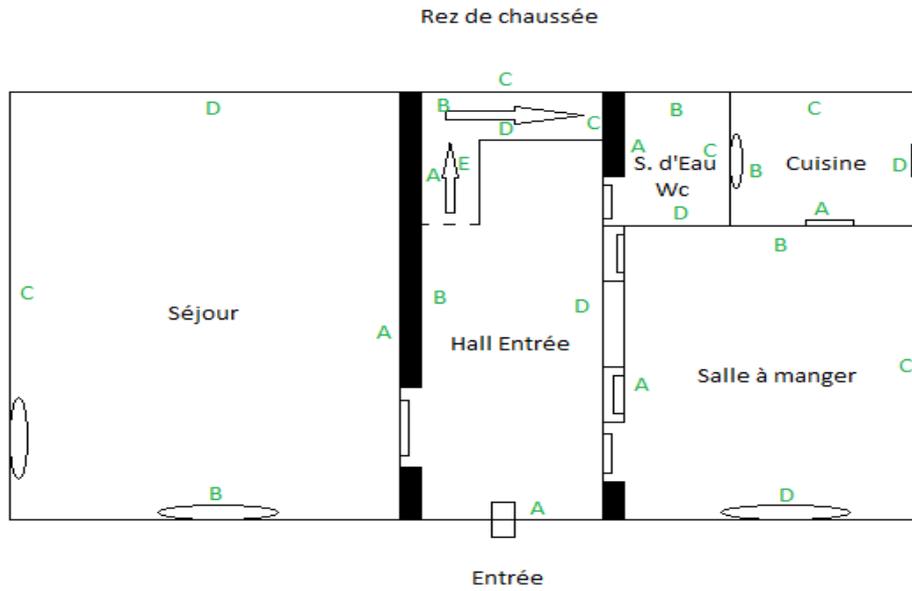
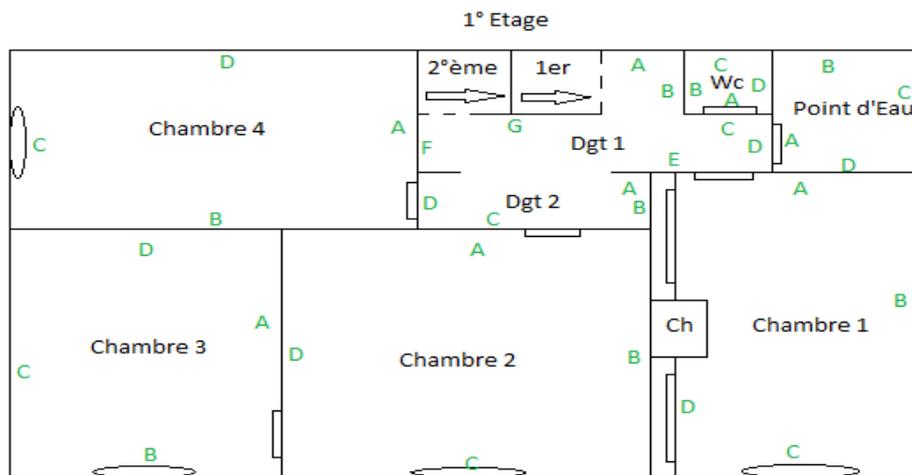
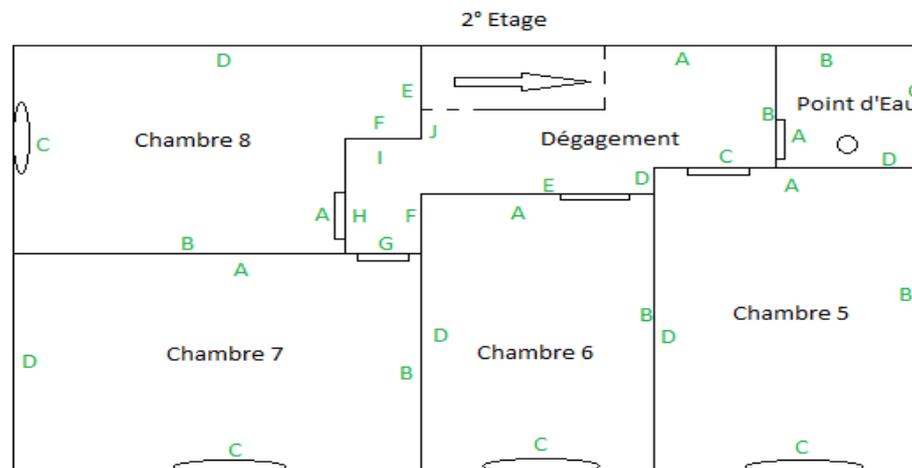
Localisation des mesures sur croquis de repérage

Selon la codification relevant de l'arrêté relatif à l'établissement du CREP, le présent CREP, révèle la présence d'unités de diagnostics de diverses classes mais notamment de classe 3. Cela signifie, que le bien possède des supports contenant du plomb en concentration supérieure au seuil légal dont l'état est dégradé.
