DIRE N° 1

- Le dossier diagnostics techniques  
immobiliers établi par Société BAT'ETAT  
le 24.11.2022.

# DPE Diagnostic de performance énergétique (logement)

Adresse : 20 rue Juiverie  
69005 LYON  
1er, N° de lot: appartement 8, cave 20

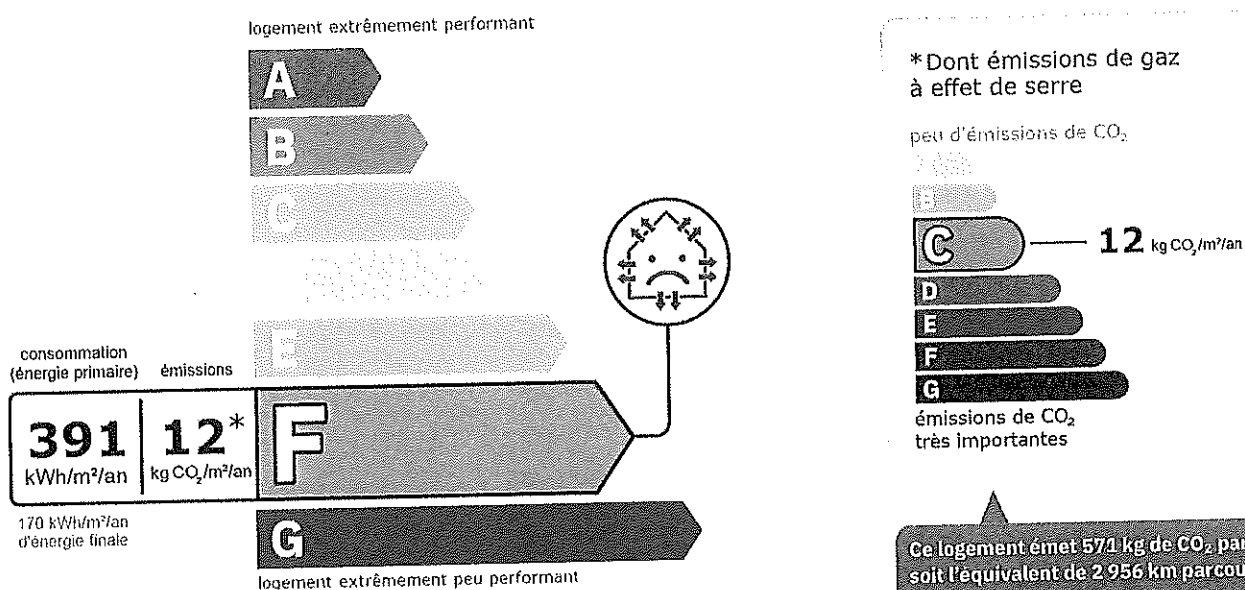
## Performance énergétique et climatique

Le niveau de consommation énergétique dépend de l'isolation du logement et de la performance des équipements.  
Pour l'améliorer, voir pages 4 à 6

Ce logement émet 571 kg de CO₂ par an, soit l'équivalent de 2 956 km parcourus en voiture.  
Le niveau d'émissions dépend principalement des types d'énergies utilisées (bois, électricité, gaz, fioul, etc.)

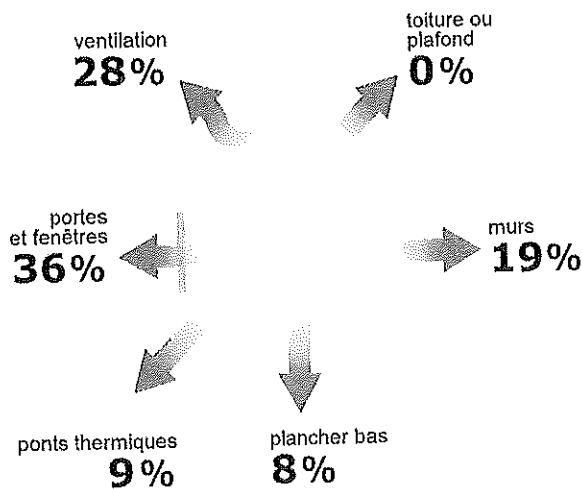
## Schéma des déperditions de chaleur

## Performance de l'isolation

INSUFFISANTE

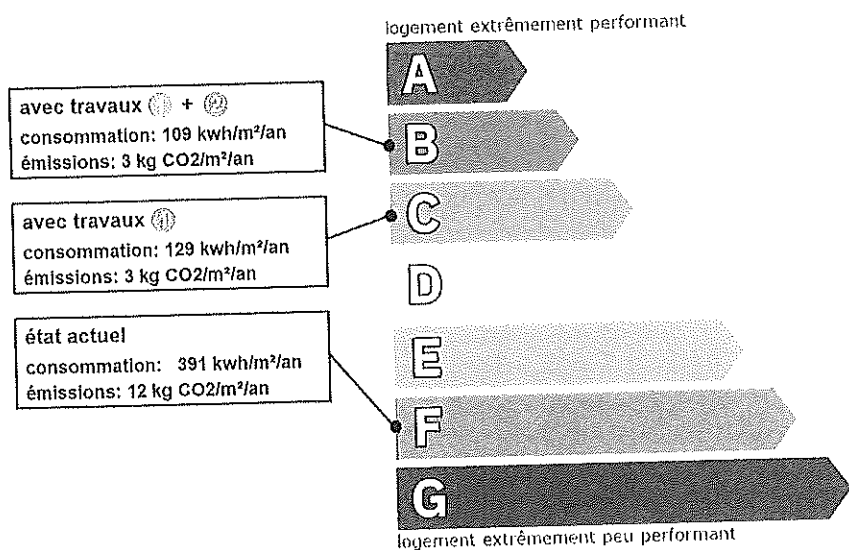
## Évolution de la performance après travaux

Dont émissions de gaz à effet de serre

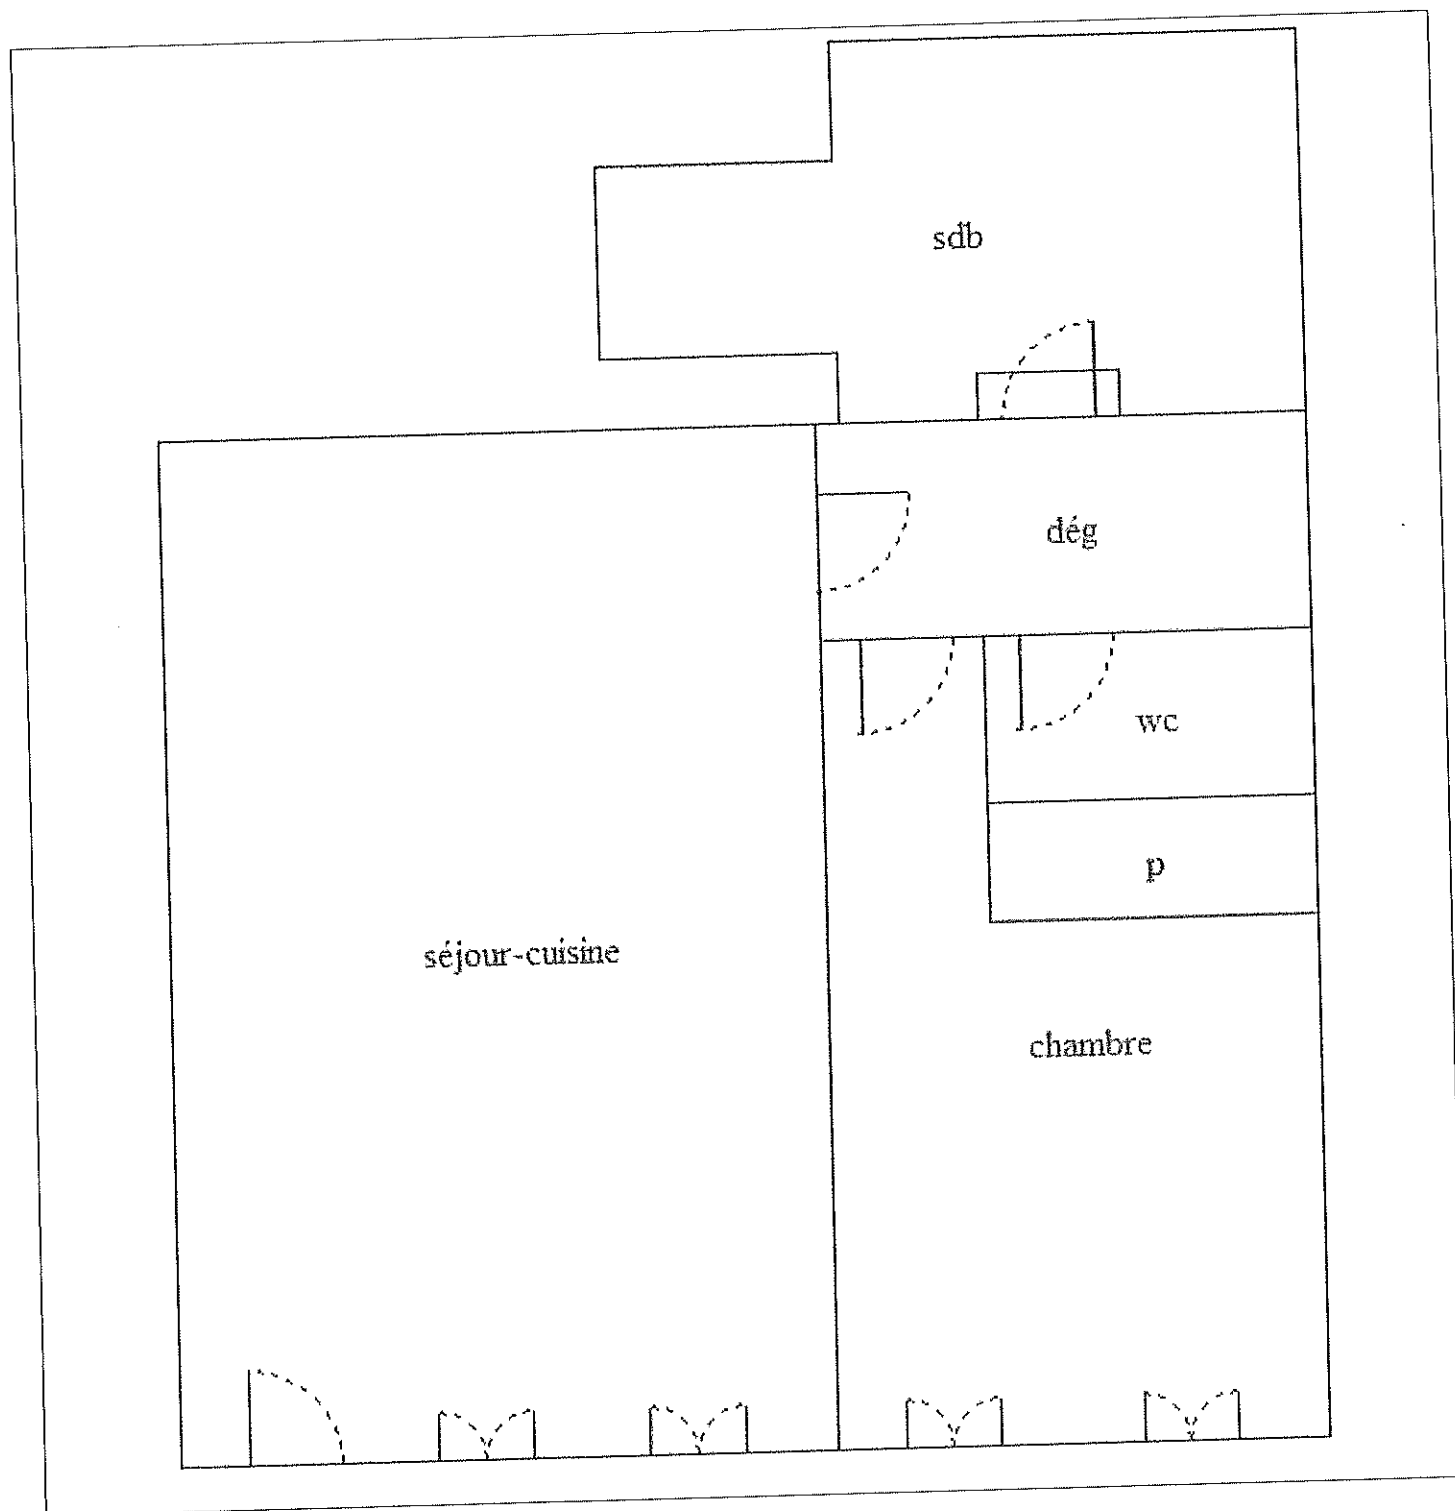
### 2.1. Schéma de repérage

Il s'agit de l'ensemble des locaux ou parties de l'immeuble concerné par la mission de repérage figurant sur le schéma de repérage joint en annexe à l'exclusion des locaux ou parties d'immeuble n'ayant pu être visités.
